**Doknr:** ROS-Fase II -2

### **Ulsmågskaret – Vurdering av skredfare**

Som en del av ROS analyse for Bergen kommune har vi foretatt en Fase II – vurdering av skredfare for boliger i Ulsmågskaret.

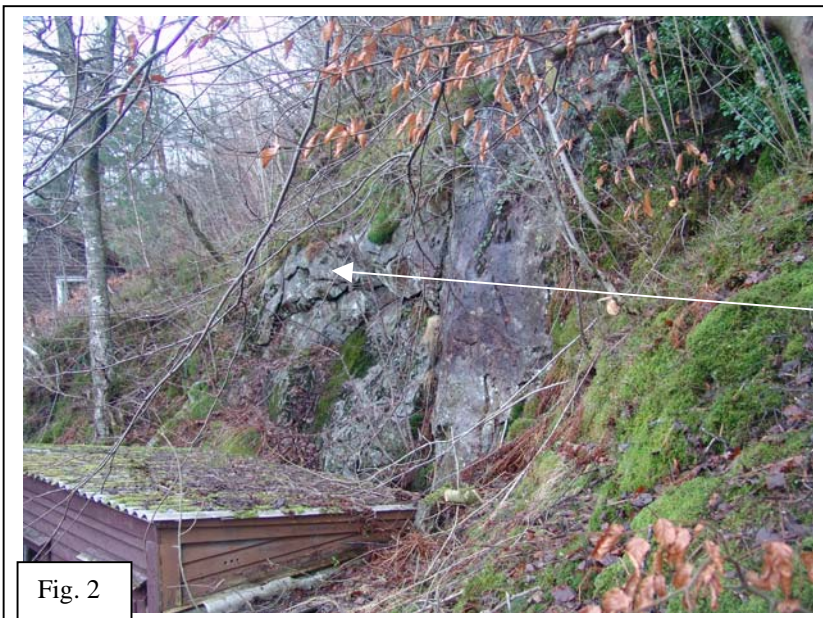
Fig. 2

Oppsprekkingsmønsteret i skrentene er relativt gunstig med tanke på stabilitet. Det finnes imidlertid enkelte lokaliteter med sprekkeavløste blokker, eller flak med usikker stabilitet.

Et eksempel er vist på foto (fig 2) til venstre. Et flak avløst av sprekkesystem 2 sees i øvre del av den steile skrenten.

Dette er bak Ulsmåskaret 12 og et potensielt løsneområde for steinsprang

Vi anbefaler at steile bergskrenter bak de utsatte eiendommene Ulsmågskaret 10A - 16 går over med spettrensk. Løse blokker renskes ned dersom det kan gjøres på en kontrollert måte.

Avgrensede parti med usikker stabilitet, som ikke lar seg renske ned, sikres med bolter. Eventuelt benyttes også bånd og/eller nett.

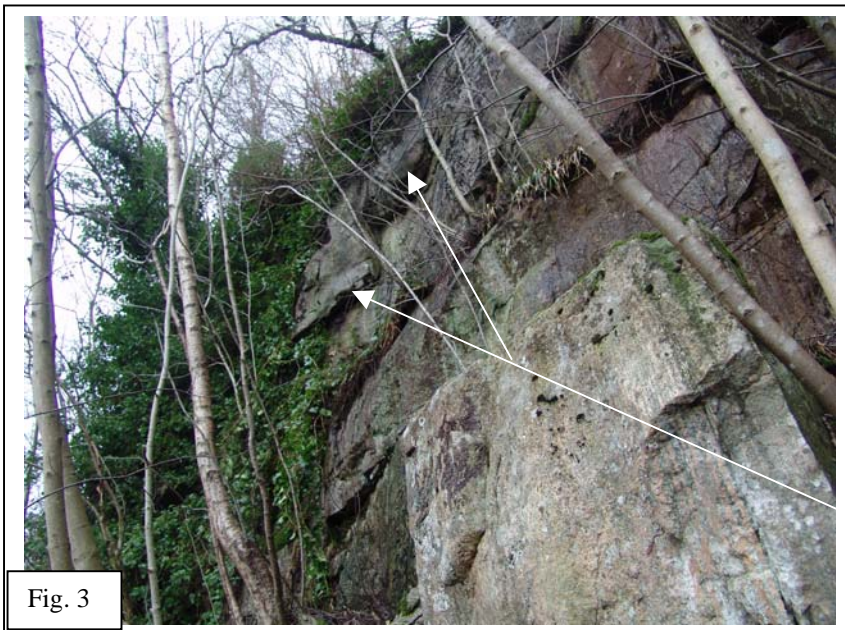
Fig. 3

På foto til venstre (fig 3) sees de tre hovedsprekkesystemene.

Gneisens foliasjon, og sprekkssystem 1 sees nede til høyre. Skjæringsveggen dannes av nær vertikale sprekker (sprekkesystem 2). To markerte, nær horisontale sprekker sees i midtre del av skrenten

Øverst i den steile skrenten finnes også noen flak som er avgrenset av sprekkssystem 3.

Dette er fra skrentene øst for den ubebygde tomten mellom Ulsmågskaret 12 og 16. Det er også et potensielt løsneområde for steinsprang.

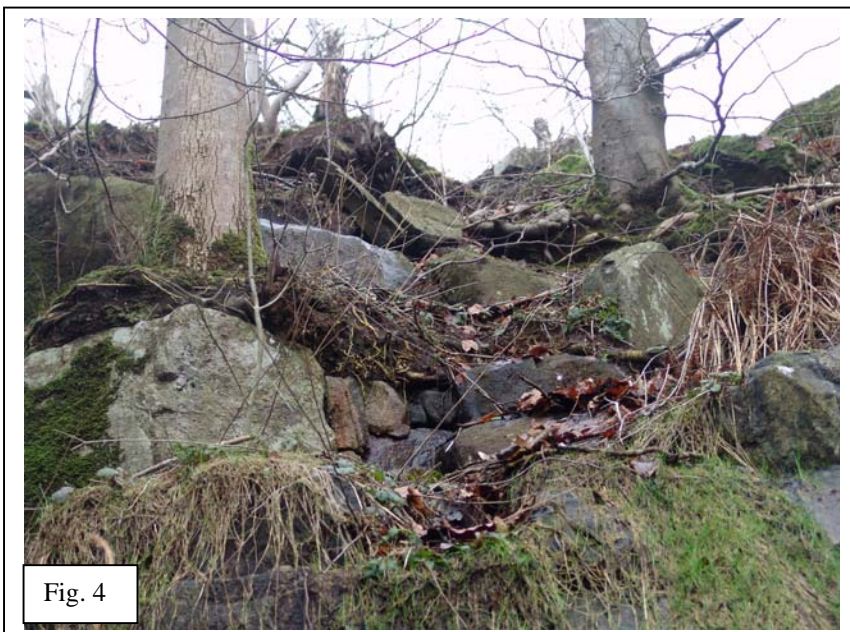
Fig. 4

Foto fig 4 viser løs stein, noe jord og to relativt store trær i overkant av de bratte skrentene øst for Ulsmågskaret 10.

Dette er en av flere lokaliteter der rotvelt, for eksempel i forbindelse med sterk vind kan gi mindre jord-/steinskred

Trær som kan tenkes å utløse mindre skred ved rotvelt bør felles. Trær med rotsystem i bergsprekker kan utløse skred ved rotsprenging, og bør også felles.

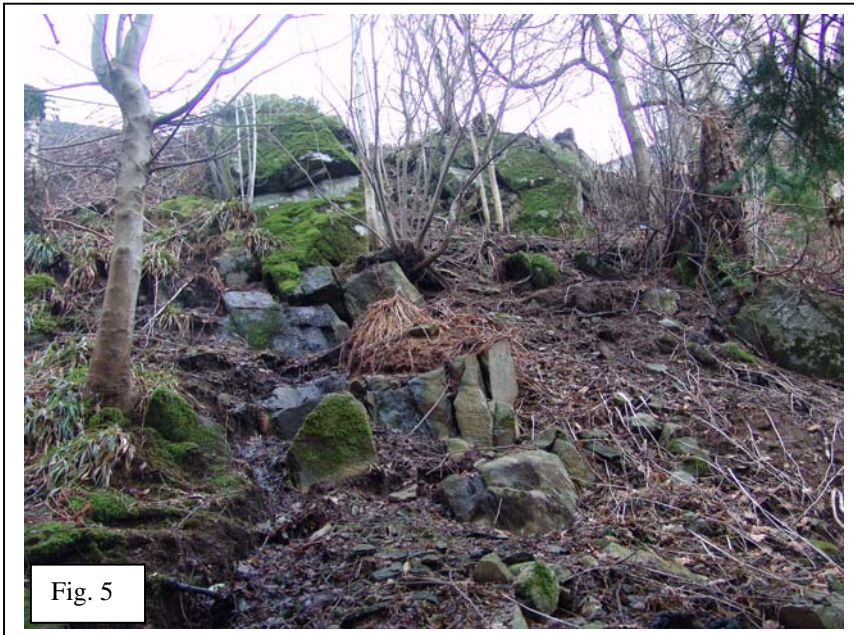
Foto, fig.5 viser et parti øst for Ulsmågskaret 10.

Her sees berg og løsmasser i et slakere parti opp mot Ulsågåsen.

Oppsprekkingsmønsteret gjør at bergkonturen i de slakere delene generelt har en ru overflate. Løsmassene består av stein og humusjord.

I nedre del av lien finnes også enkelte rasblokker. Større uravsetninger finnes ikke.

Etter våre vurderinger er det ikke fare for at rene løsmasseskred kan true bebyggelsen.
