TIL: Bergen kommune. Etat for byggesak og private planer

FRA: Geir Bertelsen, OPTICONSULT

Doknr: ROS-Fasell-4

Svartedikseveien / Tarlebøveien – Vurdering av skredfare

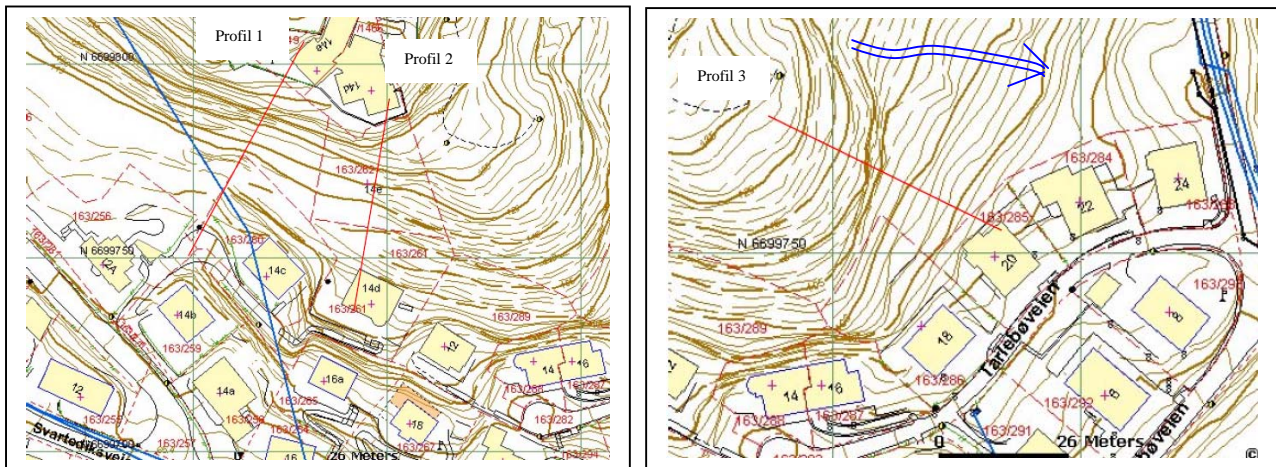
Fig 1 - Situasjonsplan

I foreliggende notat har vi utført en Fase II-vurdering for område Tarlebøveien - Svartedikseveien. Situasjonen er vist på kartutsnitt i fig.1.

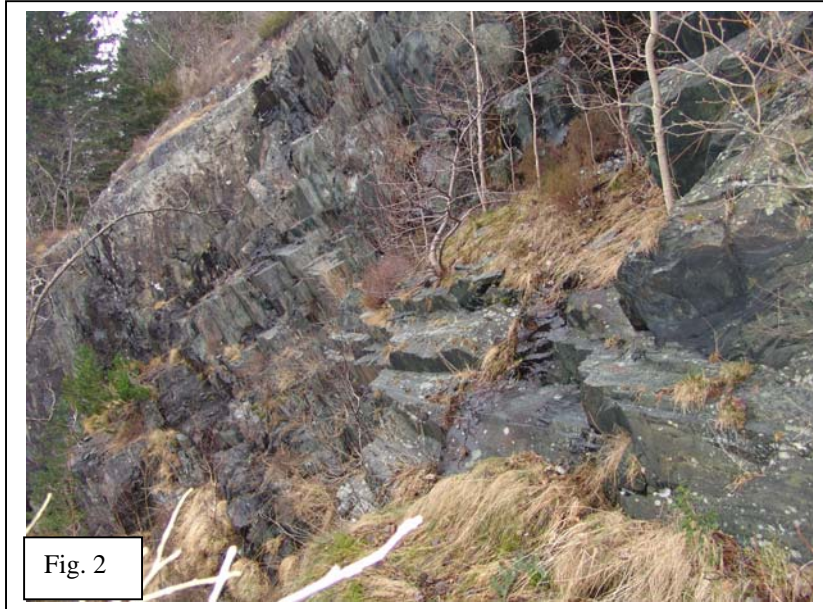
Berggrunnen i området består av grønskifer og amfibolittisk skifer. Foto fig.2 viser øvre del av bergskrenten bak Svartediksviei 14c.

Her trer oppsprekkingsmønsteret relativt tydelig fram.

Skifriheten har strøk parallelt fjellsiden (SØ-NV). Fallet er nordøstlig ca 70° (inn i fjellsiden).

Det finnes sprekker og stikk med samme strøk, men med sydvestlig fall ca 30-50° (ut i fjellsiden).

I skjæringene bak Svartedikerveien 14c og Tarlebøveien 14/16 anbefaler vi at det utføres rensk og at behovet for boltesikring (eventuelt også steinsprangnett) vurderes nærmere.

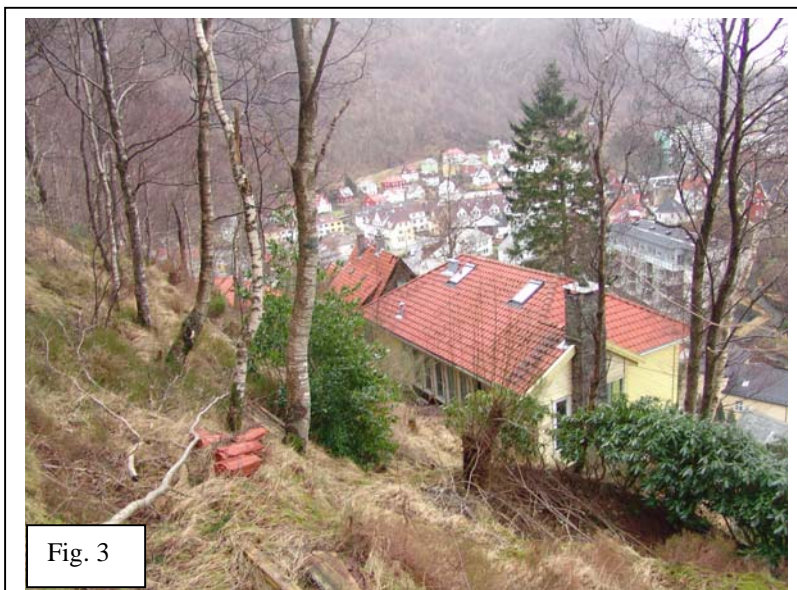
Foto fig 3 viser terrenget bak Svartediksviei 14 d (ved profil 2). Her berget dekket av et tynt løsmasselag av humusjord og forvittringsjord.

Lien er i hovedsak bevokst med gras og bjørketrær.

Dette er representativt for store deler av området. Det finnes også enkelte større grantrær.

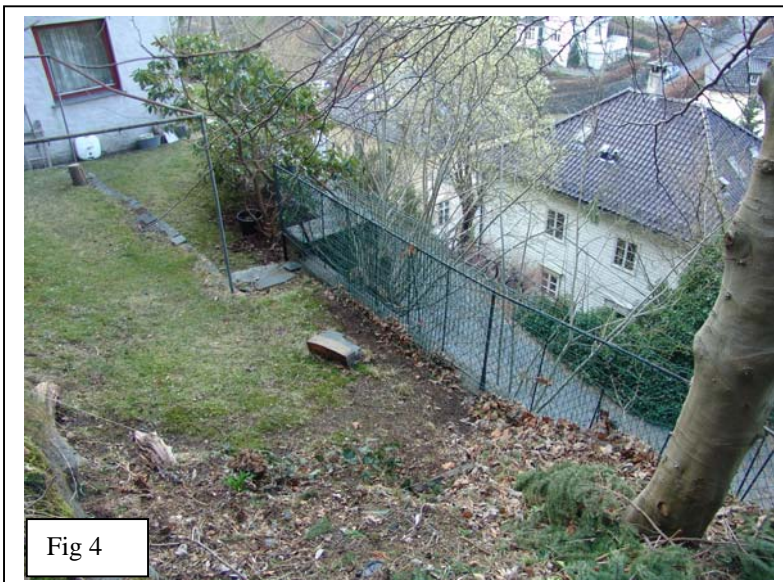
Det er åpenbar fare for steinsprang fra den høye bergskrenten i vestre del av området (profil 1). Beboere både i Svartediksvuei 12a og 14c melder om stadige nedfall på eiendommene, og på veien mellom de to eiendommene. Etter det vi kjenner til er ikke selve boligene skadet ved slike nedfall.

Foto, fig 4 til venstre viser en stein som nylig har kommet ned på opparbeidet uteareal ved Svartediksvuei 14c.

Våre observasjoner tyder på at det fra denne lokaliteten i hovedsak vil være snakk om nedfall av enkeltstein med typisk størrelse mindre enn 100 kg som pga oppsprekking og frostsprenging eller rotsprenging sklir ut eller velter ut.

Det bør etter våre vurderinger utføres sikring ved Svartedikerveien 12a og 14c slik at risikoen for skred bringes ned på et akseptabelt nivå.

Sikring mot steinsprang kan i prinsippet gjøres på to måter. Man kan utføre rensk og sikring direkte i bergveggen, eller man kan bygge en barriere ved foten av bergveggen. Direkte sikring må eventuelt utføres med rensk, bolting og steinsprangnett.

En barriere kan etableres ved å sette opp et kraftig fanggjerd ved foten av uren. Våre foreløpige vurderinger tyder på at dette være den mest hensiktsmessige og mest kostnadseffektive sikringen.

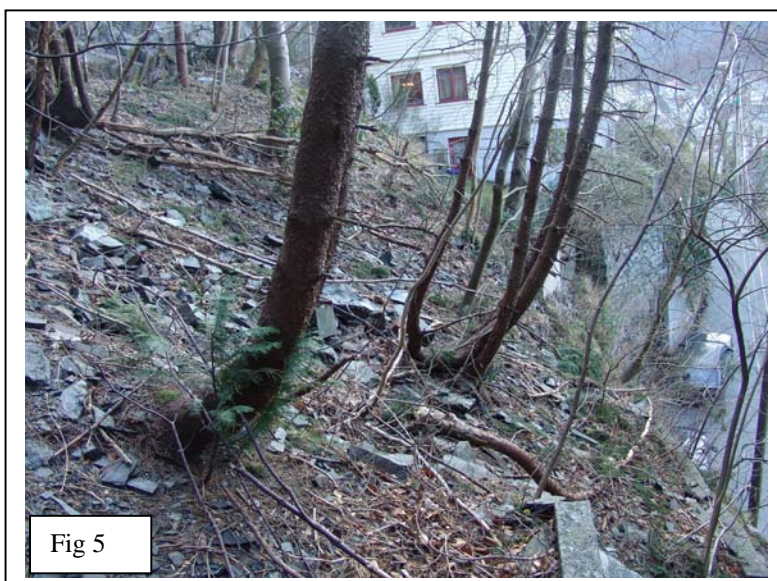
Ved foten av skrentene finnes en småblokkig ur som også indikerer relativt stor steinsprangaktivitet. Se foto, fig. 5.

Større utfall kan ikke utelukkes. Sannsynligvis vil større blokker dele seg på veg ned.

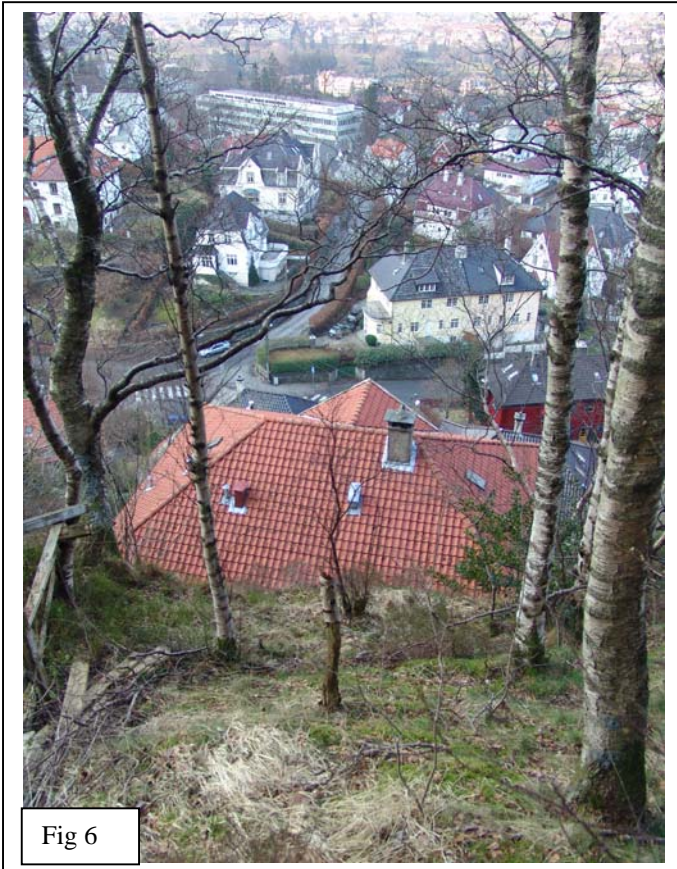
I et område bak Svartediksveien 14c kan løsmasseskred imidlertid ikke utelukkes. Her finnes et tynt jordlag over berg. Terrenghelningen er brattere enn 35° . Boligen ligger i en dyp fjellskjæring. Det er ingen støttekonstruksjon mot jordlaget over skjæringen

Situasjonen sett ovenfra er vist på foto, fig 6 til venstre. Taket på Svartediksveien 14c vises. Boligen har inngangsparti inn mot fjellskjæringen nedenfor skråningskanten på bildet.

Et gammelt bjørketre står helt framme på kanten. Noe lenger oppe i skråningen står et større grantre. Et risikomoment er at rotvelt av større trær, for eksempel i forbindelse med sterk vind og mye nedbør, kan utløse mindre løsmasseskred.

I skråningen bak Svartedikerveien 14c anbefaler vi å felle noen større trær. Det bør vurderes å sette opp en mur ved topp skjæring.
