NOTAT

Til:	Bergen kommune. Etat for byggesak og private planer	Dato:	13.05.2008		
Kopi til:					
Prosjekt:	ROS II	Nr:	609920001		
Notat vedr.:	Øvre Kråkenes – Vurdering av skredfare	Nr:	Ros II - 7		
Fra:	Jane Blegen / Geir Bertelsen	E-post:	jane.blegen@sweco.no / geir.bertelsen@sweco.no	Telefon:	55275158 55275136

Øvre Kråkenes – vurdering av skredfareSammendrag:

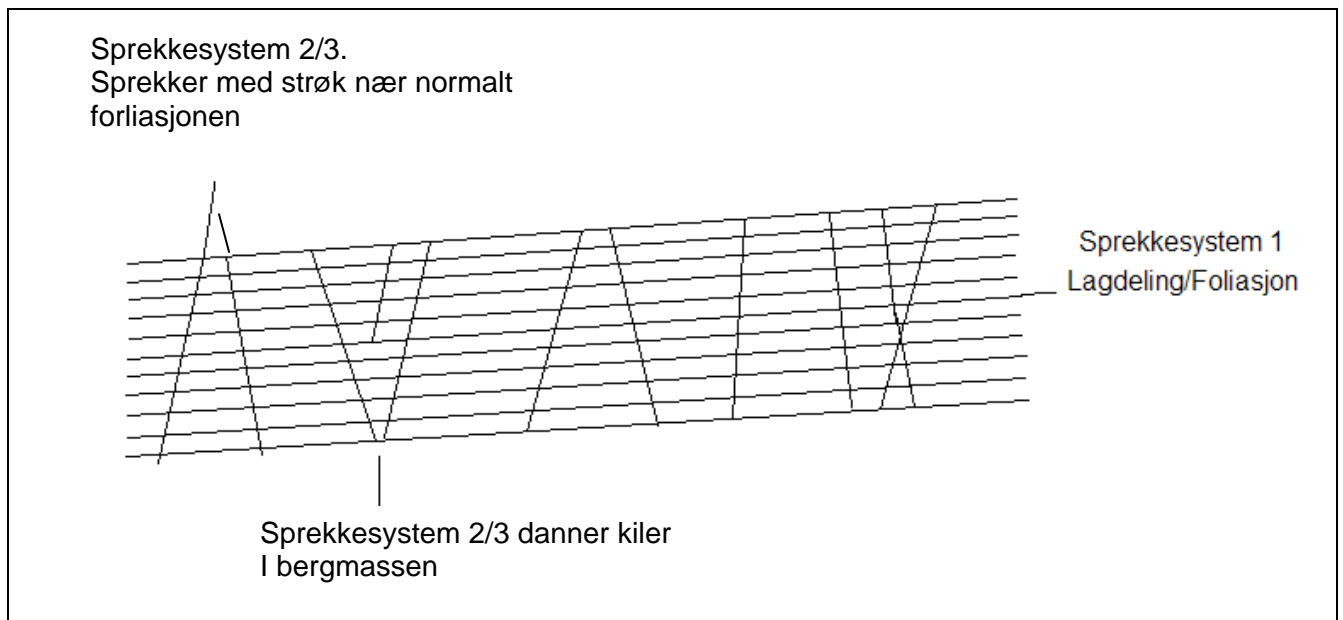
Sprekkeavstanden for sprekkesystem 1 og 2/3 varierer fra 1-2m og ned til 20-30cm. Dette er illustrert i en prinsippsskisse i Figur 2.

Figur 2: Prinsippsskisse, oppriss. Sprekkesystem 1 og 2/3.

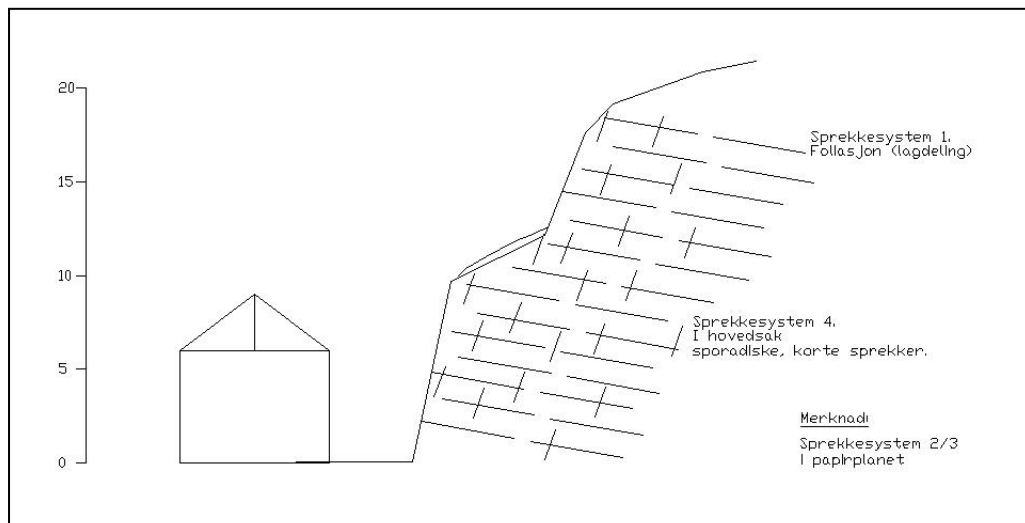
Fig 3 viser et skisseprofil over situasjonen i det aktuelle området.

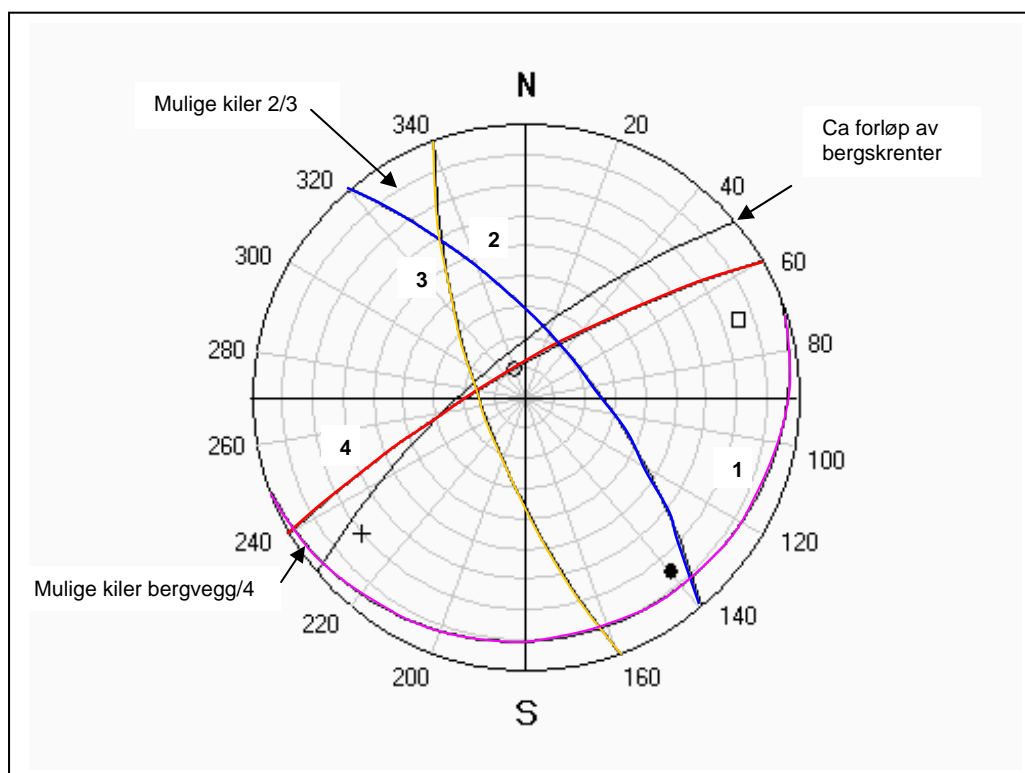
Fig 4 viser sprekkesystemene med storsirkler i stereografisk projeksjon.

Det framgår av projeksjonen at sprekkesystem 2 og 3 kan danne spisse kiler. Sprekkesystem 4 kan avgrense flak i skrentene. I kombinasjon med de andre sprekkesystemene kan slike flak bli helt avløst.

Det presiseres at fig. 4 kun beskriver hovedsprekkemønsteret. Det forekommer også en del tilfeldig oppsprekking som kan skape ustabile forhold lokalt.

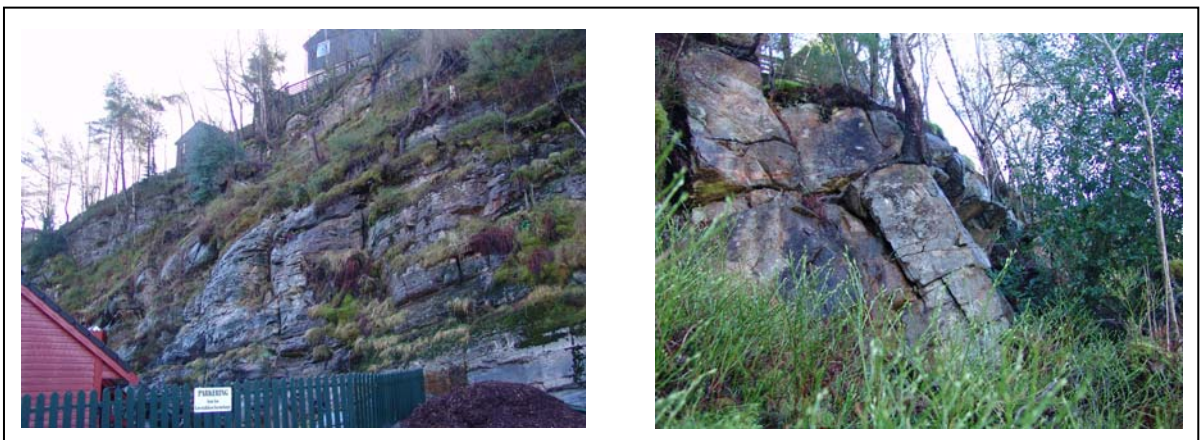
Fig 5 viser bilder fra området bak Løvestakken Barnehage

Fjellsiden bak barnehagen består av steile bergskrenter avløst av slakere terreng i et midtparti. Det er nylig utført rensk og skogrydding i deler av fjellsiden. Dette ser imidlertid ikke ut til å være utført i de øverste bergskrentene.

Foto til venstre viser en oversikt over fjellsiden. En detalj fra de øverste skrentene ses på foto til høyre. Her finnes noen avgrensede, eller delvis avgrensede klocker. Her ses også et tre som har rotsystem ned i åpne bergsprekker.

Bak Løvestakken barnehage er det nylig utført tiltak som beskrevet foran, men etter det vi kan se, ikke i øvre del av skrentene. Her finnes noen potensielle løsneområder, og vi anbefaler at det utføres supplerende arbeider her.

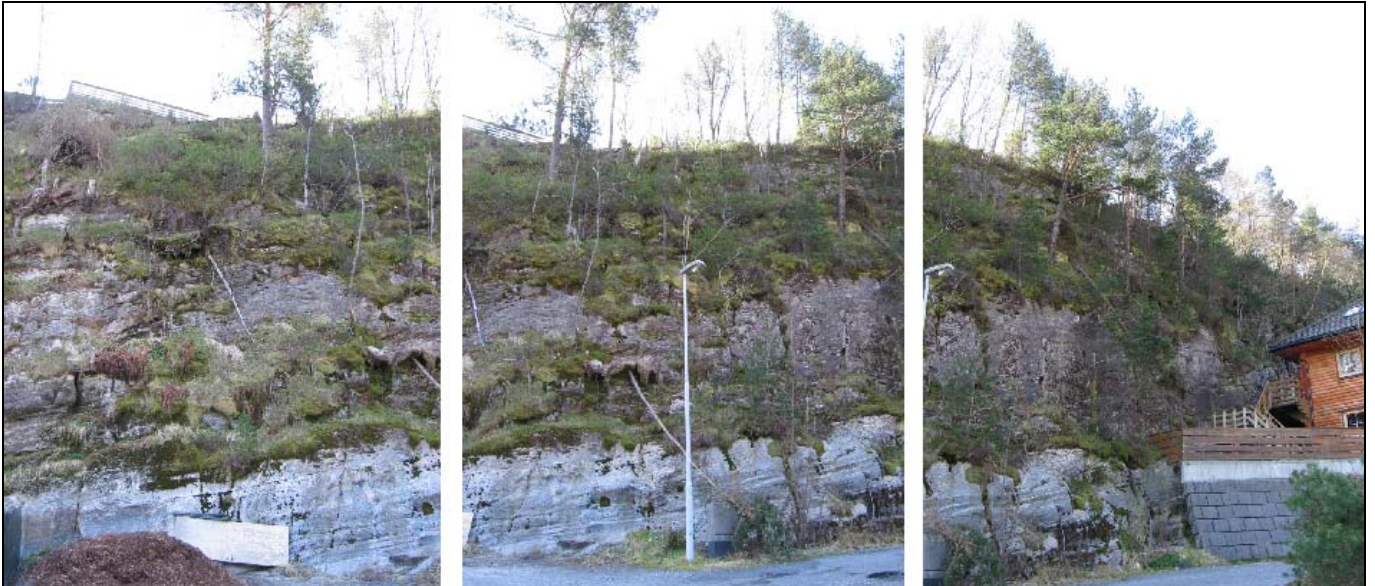
Figur 6 viser bilder fra området mellom Løvestakken Barnehage og hus nr. 66.

Bergveggen er steil, men helningen avtar noe mot toppen. Det er mye vegetasjon i bergveggen og det er mindre trær som har veltet, og som henger ned fra bergveggen, se også Figur 3.

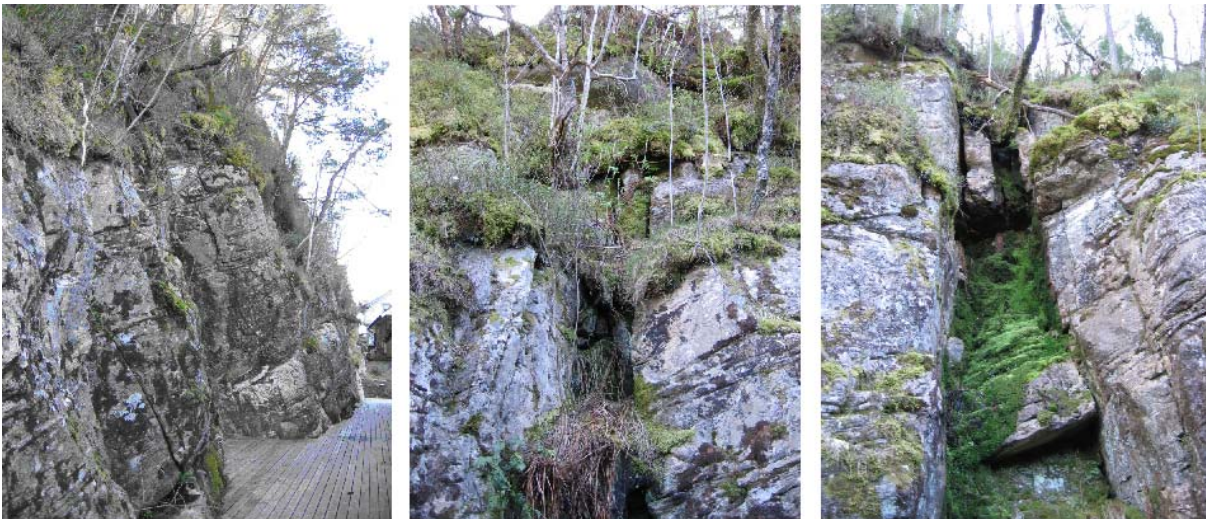
Bergveggen stiger steilt, men hellingen avtar noe mot toppen. Det er mye forskjellig vegetasjon i skrenten. Flere trær har veltet. Sprekkesystemene danner kiler som igjen danner løse avgrensede blokker. Det er flere slike kiler og avgrensede blokker i dette området.

Figur 7. Bilder som viser bergvegg fra terrasse i 2. etasje og oppover. Bildene lengst til høyre viser kiler med løse blokker og vegetasjon.

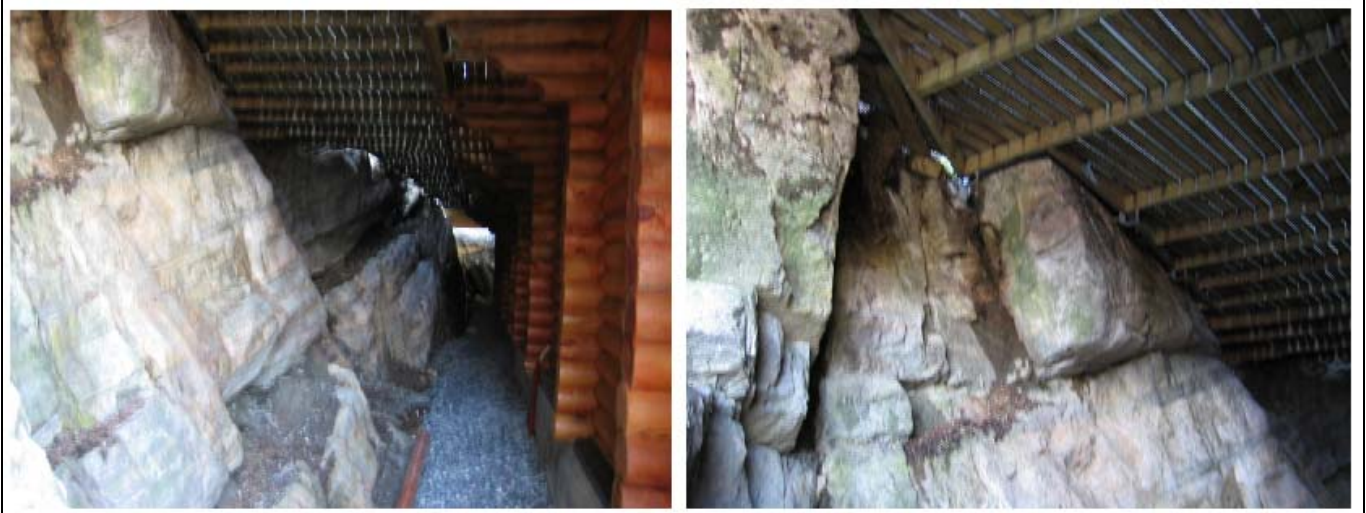
Terrassen som går ut fra gulv andre etasje er opplagret i bergveggen. Deler av denne hviler på en sprekkeavgrenset blokk som står ut av bergveggen. Denne blokken kan være labil.

Figur 8. Bilder som viser forholdene under terrasse til Øvre Kråkenes 66. Bildet til høyre viser mulig labil blokk.

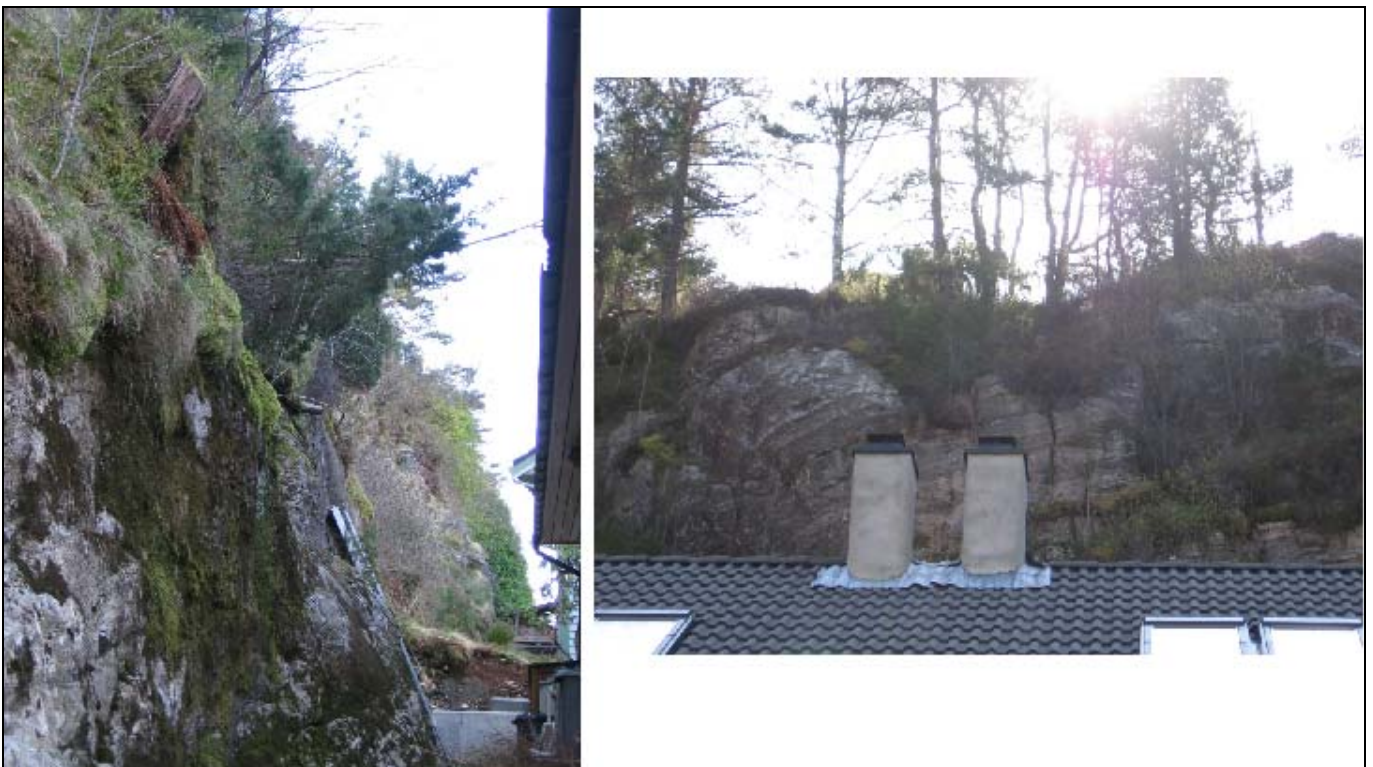
Bergveggen stiger steilt, men helningen avtar og fjellsiden stiger videre oppover i avsatser. Det er mye vegetasjon i bergveggen og det er vanskelig å observere detaljer. Det kan se ut til at det ligger noen mindre nedfall nedenfor bergveggen.

Figur 9 Bilder som viser bergvegg Øvre Kråkenes 68 a og b.

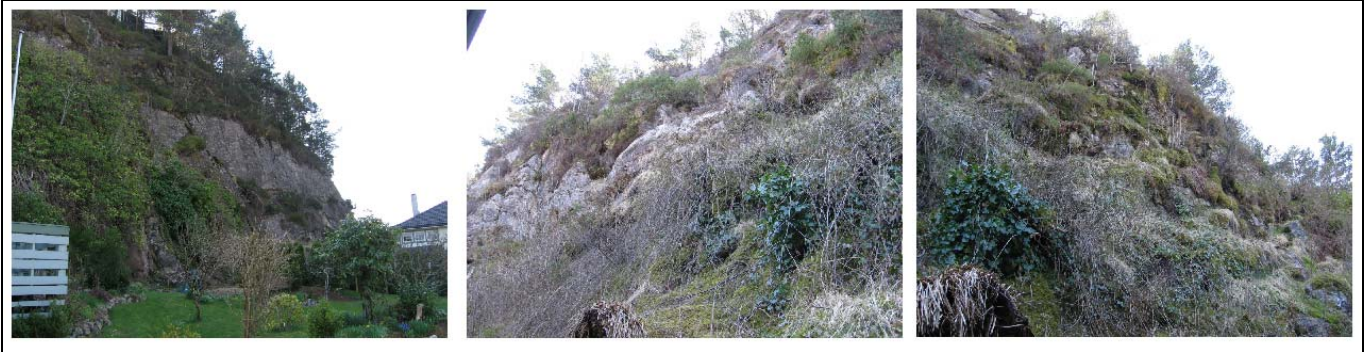
Bergveggen stiger med ujevn helning opp mot toppen. Det er mye vegetasjon i bergveggen. Noen steder er det så tildekket at det ikke er mulig å si noen om bergets beskaffenhet. Her ser det ut til å være et sprekkesett som går nærmest parallelt med bergveggen.

Figur 3. Bilder som viser bergvegg Øvre Kråkenes 70.

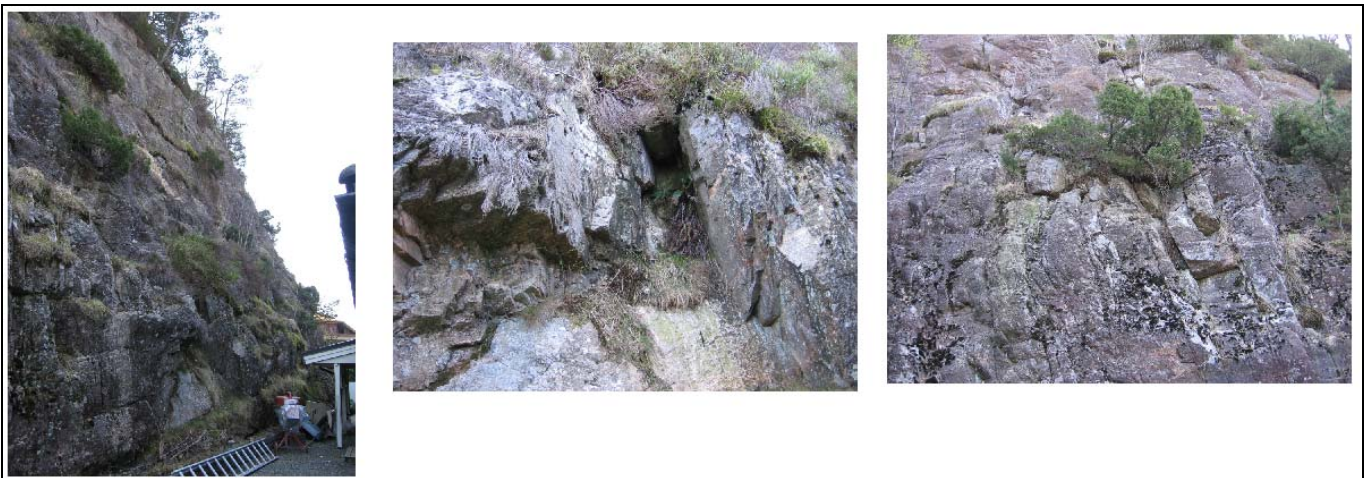
Bergveggen stiger steilt. Helningen avtar i den øvre delen. Sprekkene i sprekkesystem 2 har stedvis svært liten avstand, ned til 1-2 cm. Sprekkene har dannet kiler og det er dannet løse blokker i bergveggen.

Figur 4. Bilder som viser bergvegg Øvre Kråkenes 98 og 100.
