Oppdragsgiver: **Bergen kommune**

Oppdrag: **Vurdering av skredfare fra Landåsfjellet**

Emne: **Risiko- og sårbarhetsanalyse
fase II**

Oppdrag- /
Rapportnr. **611003 - 1**

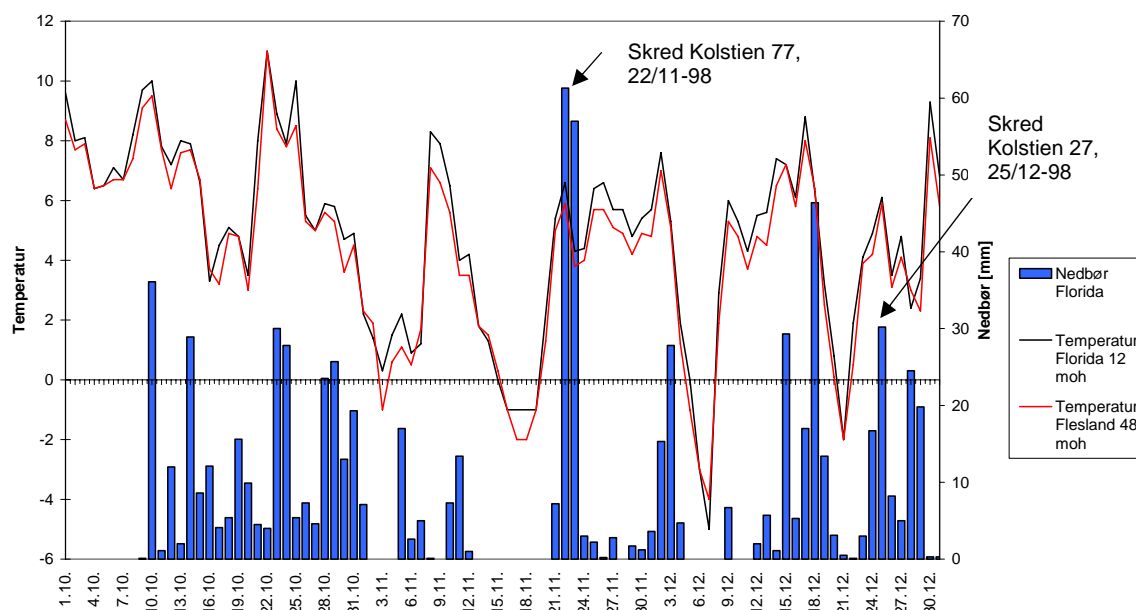
Figur 2: Værdato fra Bergen/Florida høsten 1998. Diagrammet viser at særlig skredet 22/11 ble utløst etter kraftig nedbør som etterfulgte noen dager med frost. Det samme skjedde før skredet 25/12, men nedbørsmengden var da noe mindre. Temperaturkurven fra Florida (12 moh) er sammenstilt med temperaturkurven fra Flesland (48 moh).

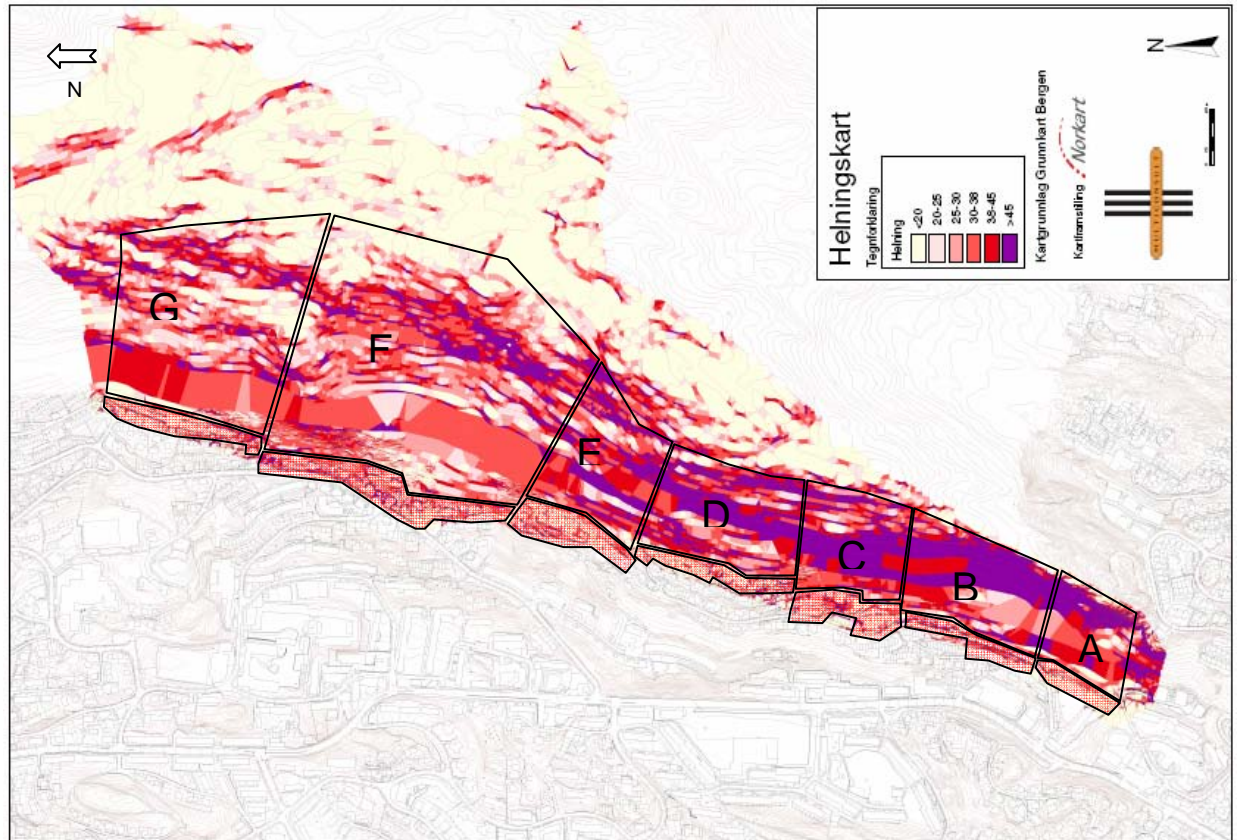
Figur 3: De steileste skrentene ligger i område B, C og D ut fra helningskartet (som er gjengitt i fullt format i vedlegg B).

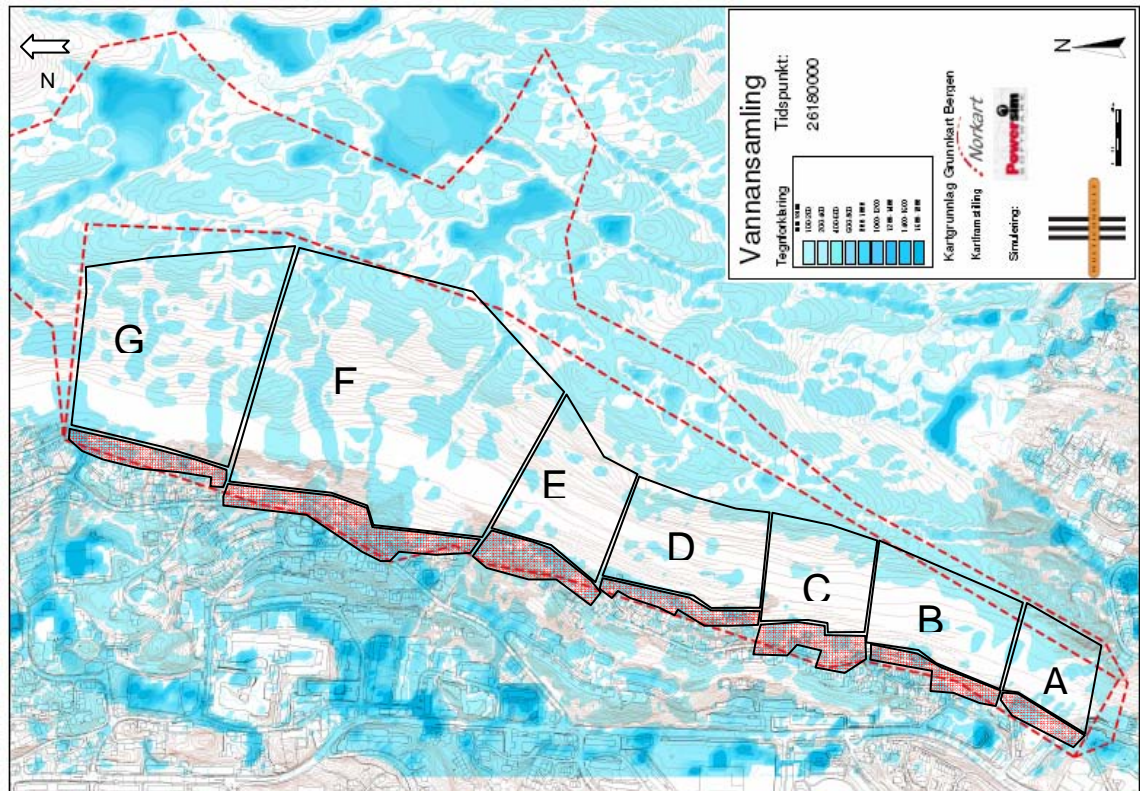
Figur 4: Helningskartet (som er gjengitt i fullt format i vedlegg C) viser at de største vannmengdene vil samle seg i område F og G.

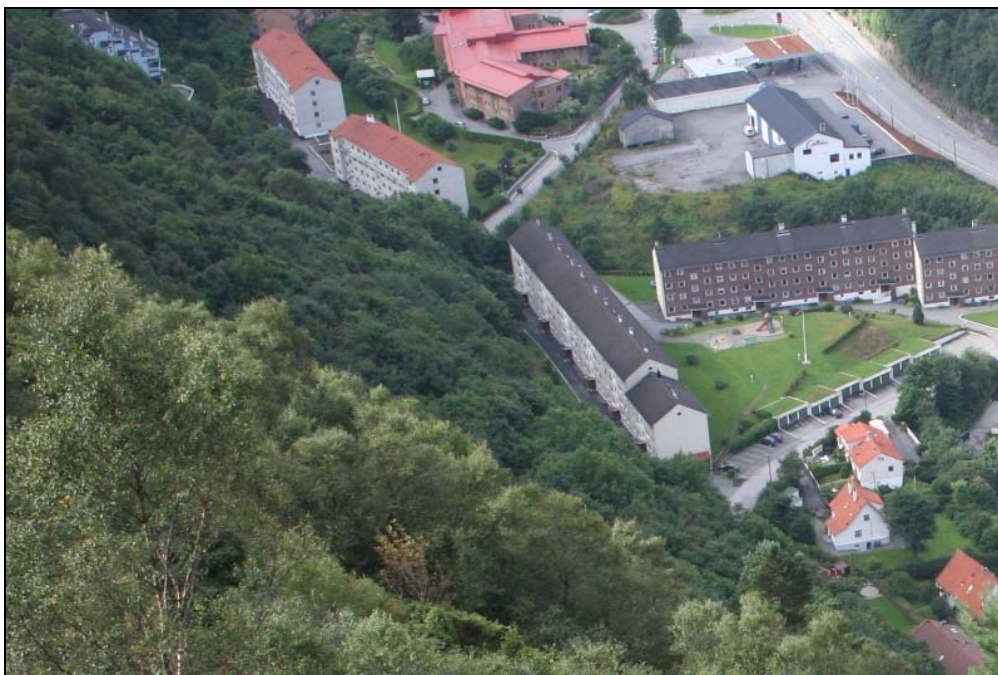
Det er generelt skrint med løsmasser i området, men to vifter av skredavsetninger går ned mot hver ende av boligblokken (hhv Kolstien 5 og 15). Foten av viftene er delvis kuttet av en støttemur på østsiden av boligblokken. Mellom viftene stikker det opp en steilere fjellskrent med overheng (langs fallet på lagdelingen). I underkant av denne, i overgangen mellom fjellsiden og det opparbeidede utomhusarealet ved boligblokken, er det satt opp et gjerde med kraftige bjelker. Det er usikkert hvorfor dette er satt opp, men det vil i alle fall ha en positiv effekt i å stoppe opp mindre steinsprang. Dette gjerdet er mangelfullt vedlikeholdt, og delvis er den gunstige overhøyden som gjerdet ville gitt begrenset av at skrot og organisk avfall er etterlatt i bakkant av gjerdet. Det slake utomhusarealet mellom boligblokken og fjellsiden gir i seg selv en gunstig oppbremsingseffekt for eventuelle skred.

Over Kolstien 17 er størrelsen på utomhusarealet mellom fjellsiden og boligen mindre. Skråningen bak bolig, garasje og veg er i underkant av 45°. Avsetninger av organisk jord med innslag av flakige steinblokker finnes både over bolig og garasje. Avsetningene ser for øvrig ut til å være godt drenerte.

Figur 7: Boligblokken Kolstien 5-15 (midt i bildet) sett fra Landåsfjellet. Kolstien 17 er dekt av løvskog..

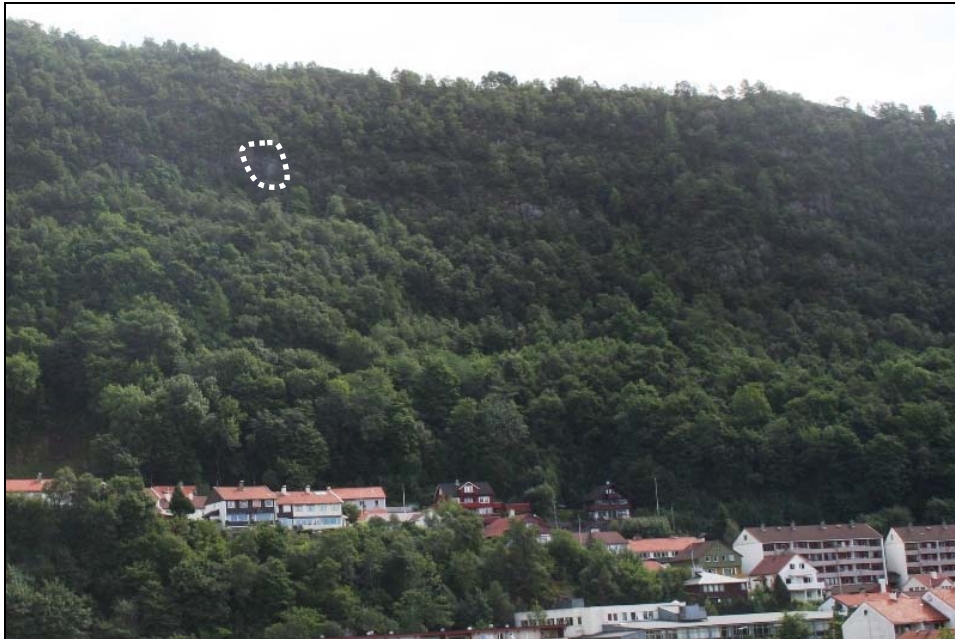
Det andre skredet løsnet i en fjellskrent 25/12-98 ca 100 m over Kolstien 27. Dette ble beregnet til å være 50 m³ stort. Også dette raset gikk langs forvitningsflater i bergmassen etter at relativt kraftig regnvær etterfulgte noen dager med frost og tining. Mesteparten av rasmassene ble liggende igjen på en utflating i terrenget mellom løsneområdet og boligen, men to blokker på til sammen 1 m³ nådde en rassikringskonstruksjon i utomhusarealet ved Kolstien 27 (ref./6/). Beboerne ble evakuert etter skredet, men ingen personer kom til skade og skadene på boligen var få og små. Faren for nye skred på kort sikt ble vurdert til å være tilstrekkelig lav til at beboerne raskt kunne flytte inn i boligen igjen. Sikringskonstruksjonen var på forhånd vurdert av NOTEBY AS i 1987 der den ble anbefalt dimensjonert for en gjenværende treffenergi på 2000 kJ (ref./7/). Etter erfaringene fra skredet anbefalte NOTEBY AS å oppjustere sikkerhetsmarginen ved å montere et 3 m høyt rassikringsgjerde i overkant av eksisterende mur (ref./6). Dette arbeidet er ikke utført når foreliggende rapport skrives.

De bratte skrentene opp mot toppen av område B er typiske kildeområder for større og mindre steinsprang (se figur 8). Det var fra en av disse skrentene det raste ut et flak på 50 m³ i 1998 (ref./6/). I underkant av disse skrentene er det bygget en rasvoll som virker beskyttende for Kolstien 25. Også ved Kolstien 27 er det satt opp en sikringskonstruksjon, men anbefalinger fra NOTEBY AS i 1998 for utbedring av denne (ref./6/) er ikke fulgt. Over Kolstien 29 og 33 og garasjer mellom disse boligene er det observert framstikkende bergparti med steile og delvis jordfylte sprekkeflater. Det er steilt utomhusareal i bakkant av flere av boligene og oppbremsingseffekten av utflating i utomhusarealene er begrenset.

Figur 8: Fjellsiden over Kolstien 25 – 33. Kildeområdet for skredet 25/12-98 er markert.

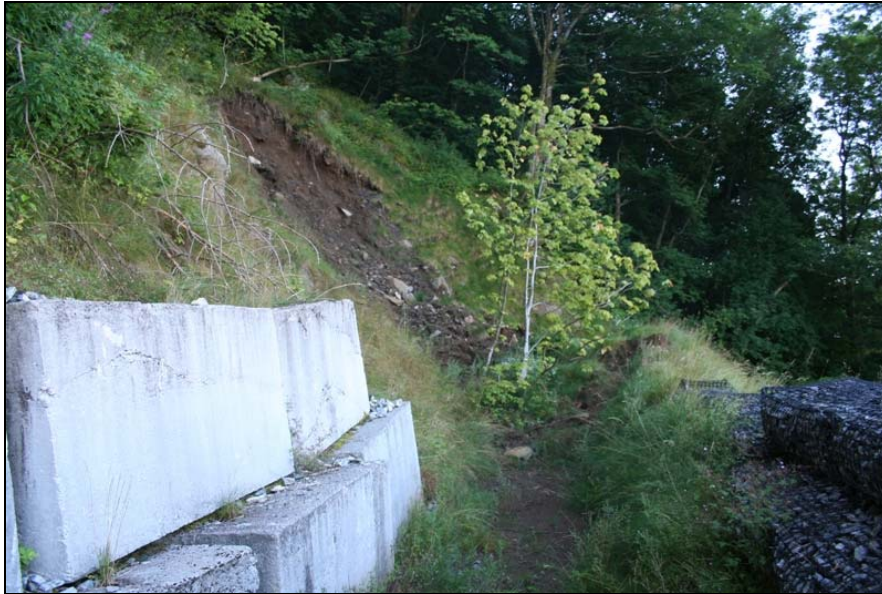
Bak Kolstien 45D og de nye tilstøtende tomtene mot sør er det satt opp en støttekonstruksjon mot en graveskråning mot fjellsiden. Denne er kombinert med en steinsprangvoll av gabioner med inntil 2 m overhøyde på motstående side. I vollen er det observert flere små steinblokker som trolig er samlet opp over de siste 2-3 årene, men også her er det etterlatt skrot og organisk avfall i vollen. Lengst sør i vollen har det nylig vært en utgliding der løsmasser fra terrenget har sklidd ned i vollen slik at de sørligste delene har fått en utilfredsstillende overhøyde (se figur 9). I overkant av denne sørlige delen av vollen er det dessuten observert et overhengende og oppsprukket bergparti.

Over Kolstien 43 E og F når en skredvifte med forholdsvis grove blokker helt ned til bebyggelsen. Ved disse to boligene er det ikke utført noen rassikring.

Figur 9: Utglidning i rasvoll ved Kolstien 43 (nye tomter)

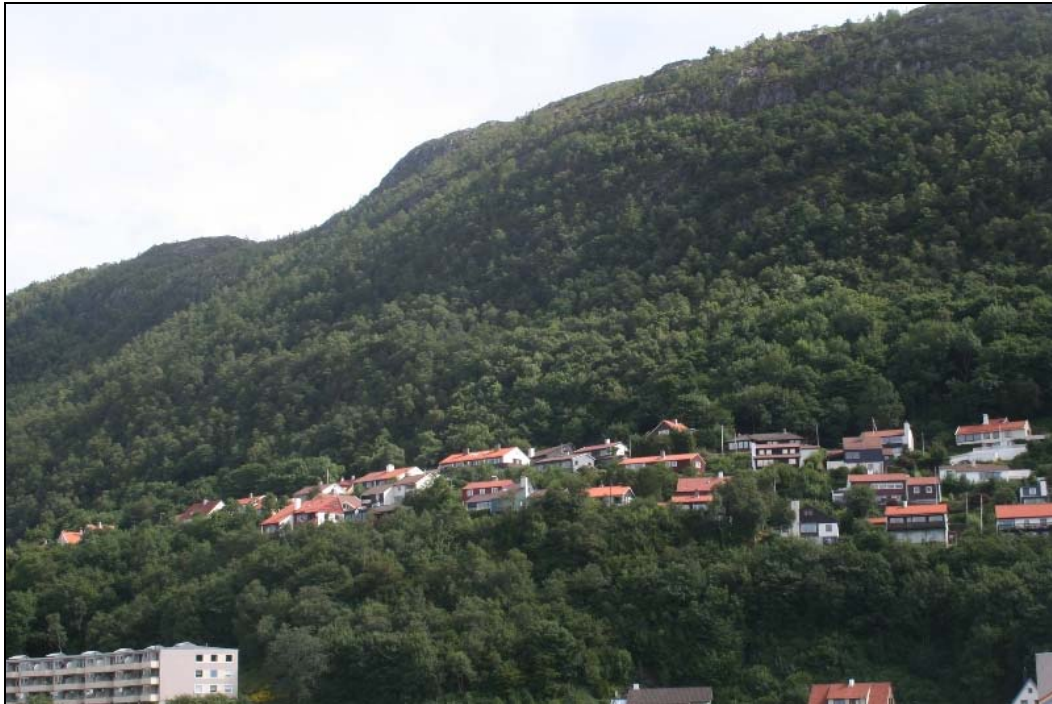
Herfra og sørover mot Øvre Kolstien 22 ligger vegen plassert over bebyggelsen, og slik sett er det etablert en form for sikkerhetssone mellom boligene og fjellsiden. Imidlertid finnes det steile og oppsprukne bergpartier over vegen ved noen postkassestativ, over enkelte garasjebygg og til dels også ved boligen Kolstien 22 som ligger på oversiden av vegen. Over Kolstien 26, 28, 32 og 34 er det generelt slakere. Her er observert forvitningsmasse, noe morene og enkeltinnslag av steinsprangblokker. Det er etablert dreneringskanaler i massene for håndtering av flomvann.

Figur 10: Fjellsiden over Øvre Kolstien

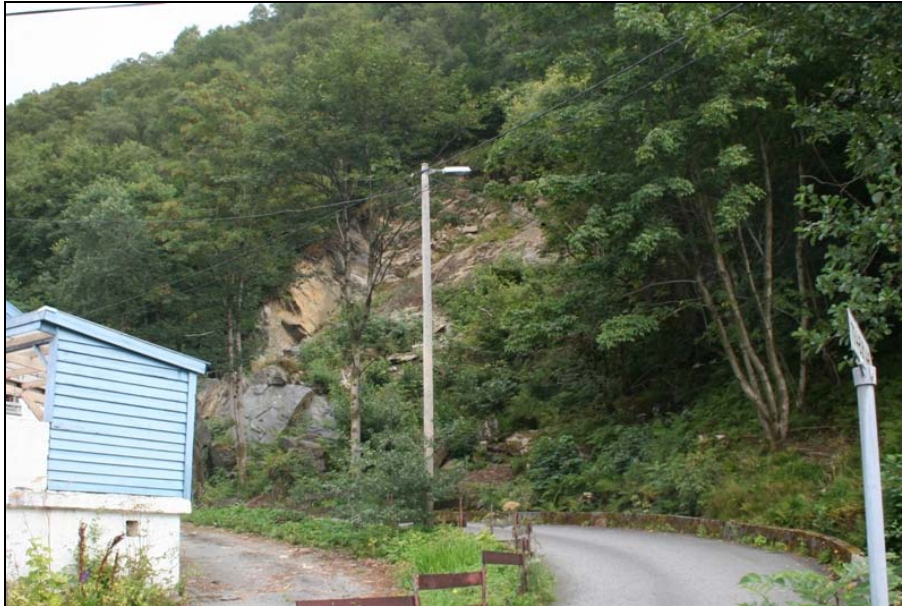
Det første var et 100 m³ stort steinskred fra en 10 m høy fjellskrent 20 m øst for tilkomstvegen ved Kolstien 77 og 79. Skredet inntraff 22/11-98 etter en dag med sterk nedbør som kom etter at det i forvegen hadde vært noen dager med frost. Øyenvitner observerte store vannmengder som skylte ned fjellsiden etter at raset gikk. Det antas at årsaken til skredet var langvarig forvitring langs dalsideparallell oppsprekking i en steil helning der utløsningsmekanismen var oppbygging av vanntrykk som følge av at normalt åpne og veldrenerte sprekkeflater var blokkert med is fra den foregående frostperioden. Mesteparten av skredmassene stoppet opp i fjellsiden mellom løsneområdet og vegen, men noen masser nådde vegen og skadet en parkert bil. Massene ble ryddet av vegen og NOTEBY AS vurderte at den kortsiktige risikoen for beboerne var tilstrekkelig lav til at beboerne kunne flytte inn igjen. Det ble imidlertid anbefalt at en på lang sikt burde øke rassikkerheten i området ved å anordne skredmassene til en 2 m høy voll, samt renske og boltesikre skrenten øverst mot løsneområdet (ref /5/). MULTICONSULT anbefalte senere, etter en mindre utglidning 27. mars 2006, at vollhøyden burde være noe høyere lengst nord, og at det fortsatt var behov for rensk og bolting (ref. /10/). Når foreliggende rapport skrives er sikringsarbeidene ikke ferdigstilt.

Ved Kolstien 77 gikk det som tidligere nevnt et skred i 1998 (se figur 11). Sikringstiltak anbefalt av NOTEBY AS og MULTICONSULT AS i hhv. 1998 og 2006 (ref./5/ og /10/) er ikke ferdigstilt. En del løse blokker i toppen av skredgrova er fortsatt usikret.

Figur 11: Skredmasser ved Kolstien 77

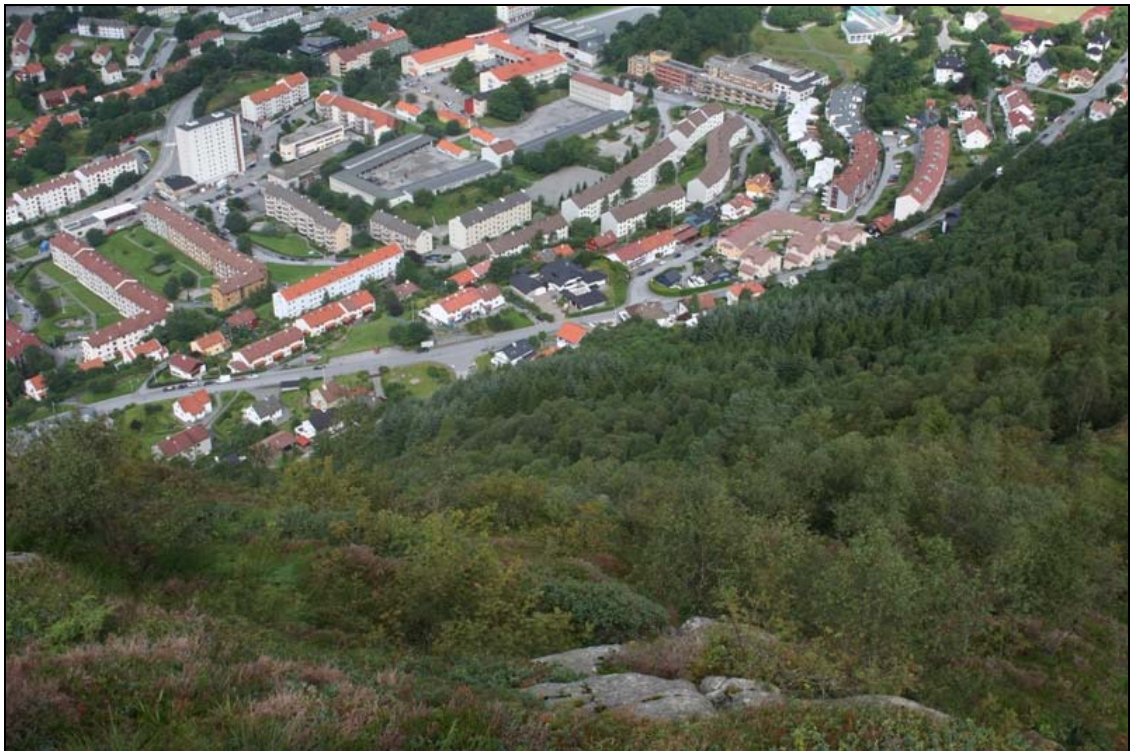
I bakkant av Landåslien 57 stikker en fjellskrent opp mellom løsmassene. Noe løs stein medfører en viss steinsprangfare fra denne skrenten, men en grov og forholdsvis stor skredvifte på en avflating i underkant av skrenten antas å stoppe de fleste steinsprang. Nedenfor skrenten, og på begge sider av urmassene, er det videre observert en 35°-40° bratt løsmasseavsetning med ukjent mektighet. Denne forgreiner seg nedover lia mellom Landåslien 53 og 65. Tjukke trestammer med markert bøy over røttene antyder et betydelig jordsig i denne skråningen.

Det finnes generelt i område F bare små og beskjedne inngrep i det naturlige terrenget. Det er lite sannsynlig at menneskeskapt inngrep her i seg selv vil bidra til skredutløsning. Noen stier kan til en viss grad forstyrre den naturlige dreneringen, men observasjoner viser at dette bare vil forekomme i beskjeden grad. Fokus bør derfor rettes mot hva som skjer med løsmassene, grunnvannsnivået og de naturlige vannvegene ved en ekstrem nedbørsituasjon.

Figur 12: Landåslien sett fra Landåsfjellet

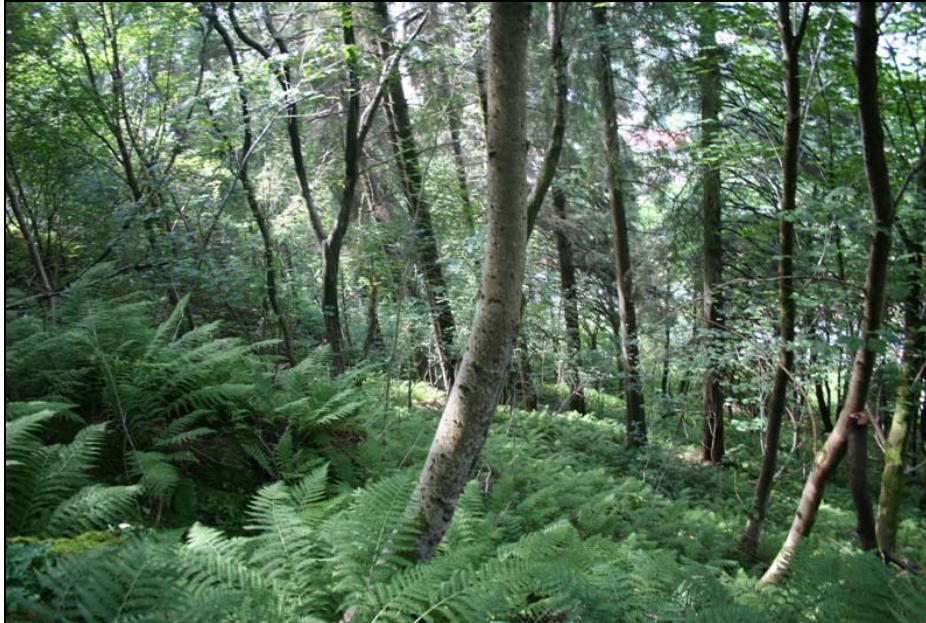
Ved Sollien 148 og 150 er det observert en utflating av terrenget i bakkant av boligene, og dette bidrar til å begrense steinsprangfare her. Imidlertid finnes løsmasser av ukjent mektighet, men mektigheten ser ut til å avta mot sør ettersom bart berg er eksponert sør for Sollien 150. I bakkant av et garasjebygg i Sollien 155 leder en renneformasjon ned mot utomhusarealet. Spor i terrenget viser at en langs denne renna kan forvente både flomvannsføring og mindre steinsprang.

Figur 13: Sig i løsmasser ved Sollien 138
