ROS II GEOTEKNISKE UNDERSØKELSER

Salhusvegen 99, 101, 103 og 105

PROSJEKTNR.: 96793001	DATO: 19.12.08
---------------------------------	-------------------

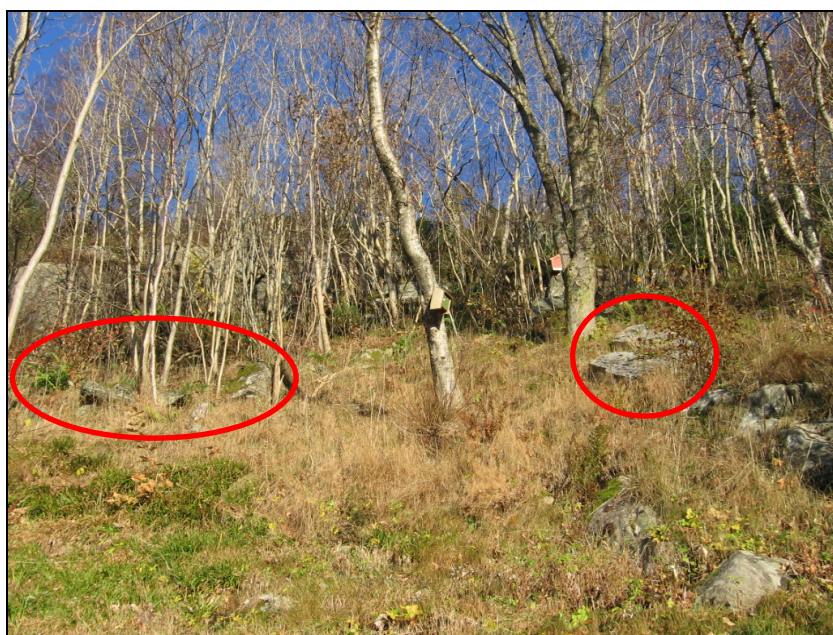
Skrenten stiger med varierende helning, men har jevnt over helning brattere enn 35-40°, se terrengprofiler i kapittel 5. De slakere partiene er relativt korte. I skrenten ligger løse blokker i varierende størrelse. I den nordvestlige delen er det et tydelig nedfall fra bergvegg i overkant. Noen av disse blokkene ligger løst, mens rundt andre har trær vokst opp og støtter blokkene, se figur 2.

Figur 2 Eksempel på løse blokker i terreng over Salhusvegen 103.

Fallretningen til sprekkesystem 1 danner et overheng i bergveggene, og er svært ugunstig med tanke på stabiliteten. Dette ser vi eksempler på i form av nedfallsblokker under bergveggen over Salhusvegen 103, ref. figur 2.

I skrenten ligger det løse blokker av varierende størrelse, fra mindre til store blokker, med usikker stabilitet. Noen av disse ser ut til å hvile på løsmasser, mens andre hviler mot trær og vegetasjon.

- Manuell rensk i hele området, også i bakre bergvegg.
- Åpenbart løse blokker og flak tas ned på en forsvarlig og kontrollert måte der det er mulighet for det.

- Løse blokker sikres med bolter og evt. fjellbånd. Wirenett bør vurderes i enkelte tilfeller.
- Støttemur og løse blokker støttet opp av denne over Salhusvegen 103, sikres med wirenett.

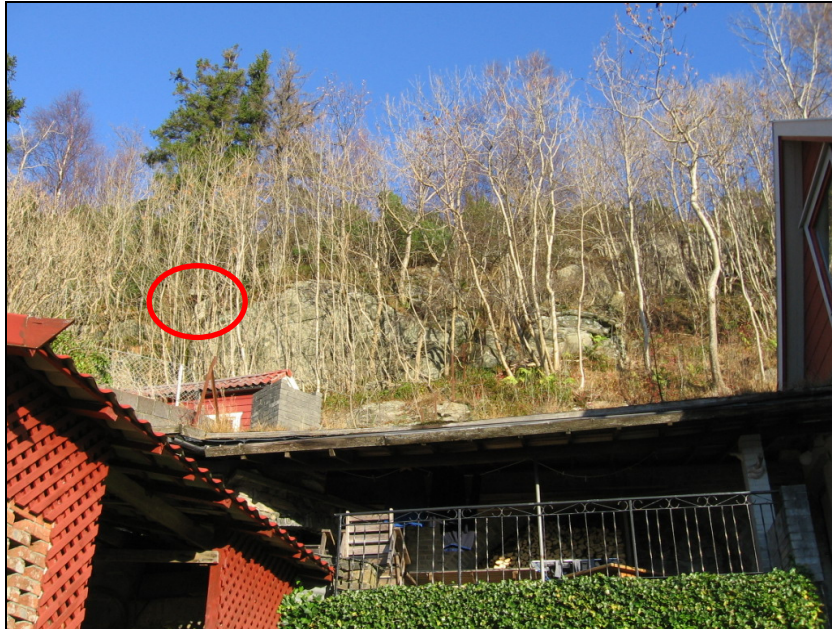
I området over Salhusvegen 105, observerte vi en løs blokk på kant av overhengende bergvegg, se figur 3. Vi fikk opplyst at det på 80-tallet gikk et skred i dette området som nådde helt ned, og inn i bolig.

Figur 3 Terreng over Salhusvegen 105. Løs blokk i overheng er markert.

Beboer opplyste at det tidligere har gått skred over Salhusvegen 105, og i tillegg har det vært et blokkutfall i området som ikke nådde ned til bebyggelsen.

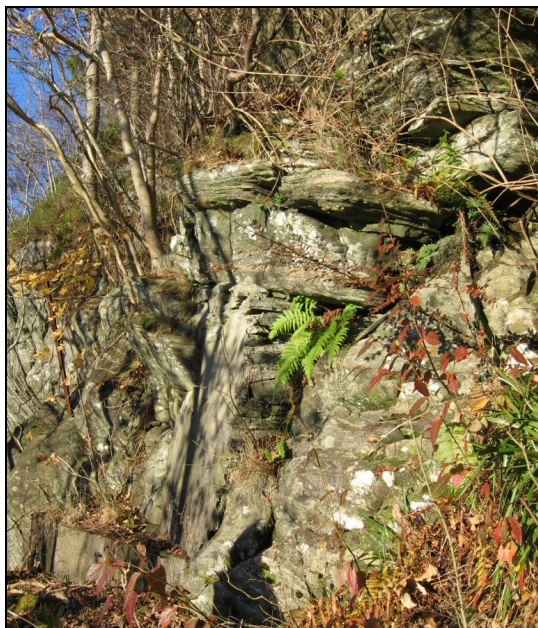
Over Salhusvegen 103 ligger løse blokker stablet på hverandre, støttet opp av en mur som antagelig ble oppført på 1920-30-tallet. Det kan se ut som at det har vært en sidelengs bevegelse av disse blokkene, se figur 4. I tillegg ligger det løse blokker i varierende størrelse i skrenten, ref. figur 2.

Figur 4 Mur med løse blokker over Salhusvegen 103.

Det har tidligere blitt oppført en støttemur for løse blokker over Salhusvegen 103. Denne muren ser inntakt ut, men blokkene over muren er labile. Det har i tillegg blitt nedsatt bolter av eier i Salhusvegen 103 over Salhusvegen 101. Det er tydelig bevegelse i bergmassen i området rundt disse boltene.

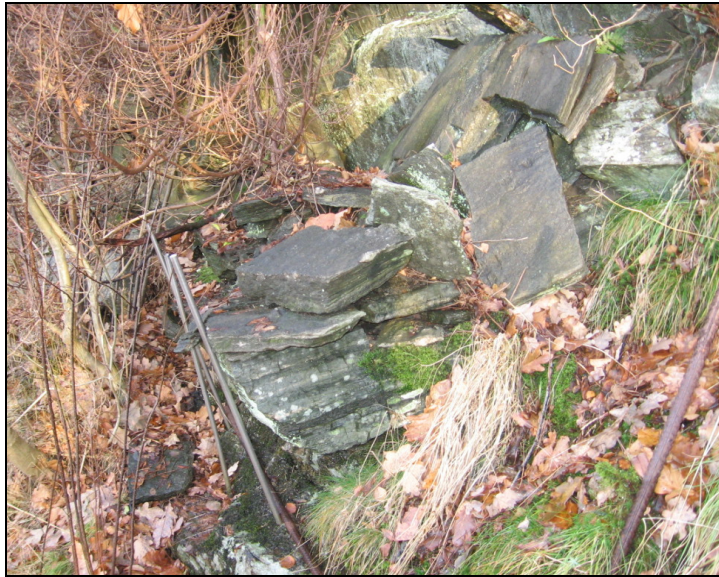
Figur 5 Nedsatte stag i bergmasse.

For fem år siden ble det satt ned stag av grunneier for å hindre utfall av blokker. Tilsyn ved representanter fra Bergen kommune 29.10.08, viste at det var kontakt mellom ett av stagene og bergmassen. Ved vår befarings, 11.11.08, var det kontakt mellom bergmassen og alle tre stagene, se figur 5. Dette tilsier at det nylig har vært bevegelse i bergmassen. I området rundt stagene, er det også mange løse blokker i varierende størrelse. Beboer opplyste at han hadde observert mindre nedfall fra dette området nylig.

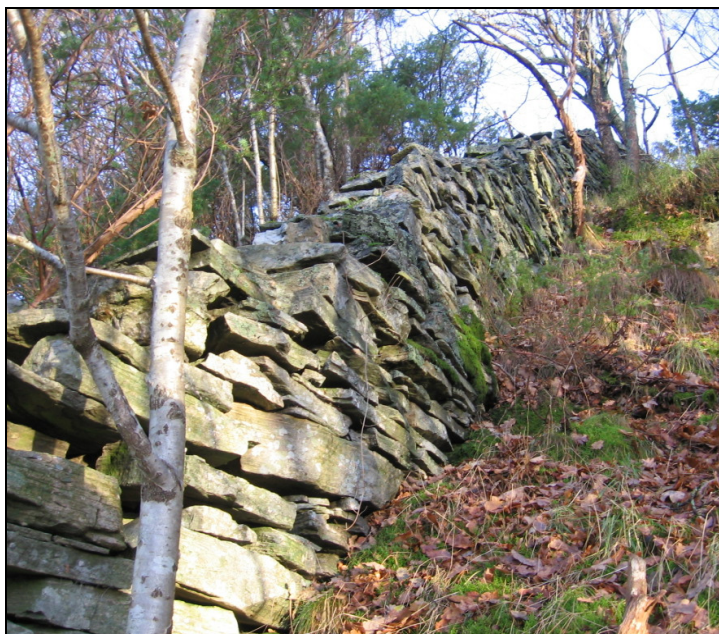
Langs eiendomsgrense for Salhusvegen 103 (over Salhusvegen 101), og videre opp mot Kistebakkane, er det en ca. 30 m lang tørrmur, se figur 6. Nedre del av muren er delvis sklidd ut. Terrenget er svært bratt, og dette fører til at muren i sin helhet hviler på den delvis utglidde foten.

Figur 6 Tørrmur over Salhusvegen 101.

Stabilitetsforholdene for tørrmur i terrenget bak Salhusvegen 101 er usikker. Foten har delvis sklidd ut, og er i en slik forfatning at den på sikt ikke kan opprettholde stabiliteten til resten av muren i skråningen opp mot Kistebakkane. Skulle denne muren skli ut, kan den ramme eiendommer under.

- Trær som kan tenkes å utløse mindre skred ved rotvelt bør felles. Dette bør gjennomføres jevnlig, ca. hvert 5. år.
- Tørrmur:
 - Alternativ 1: Det støpes en ny fot i armert betong på muren med bergbolter og dybler i berg. I tillegg monteres det sikringsnett/wirenett som festes med bolter i fast berg over hele tørrmuren.

- Alternativ 2: Tørrmuren fjernes ovenifra og ned på en kontrollert måte som bevarer sikkerheten for nedenforliggende bebyggelse.

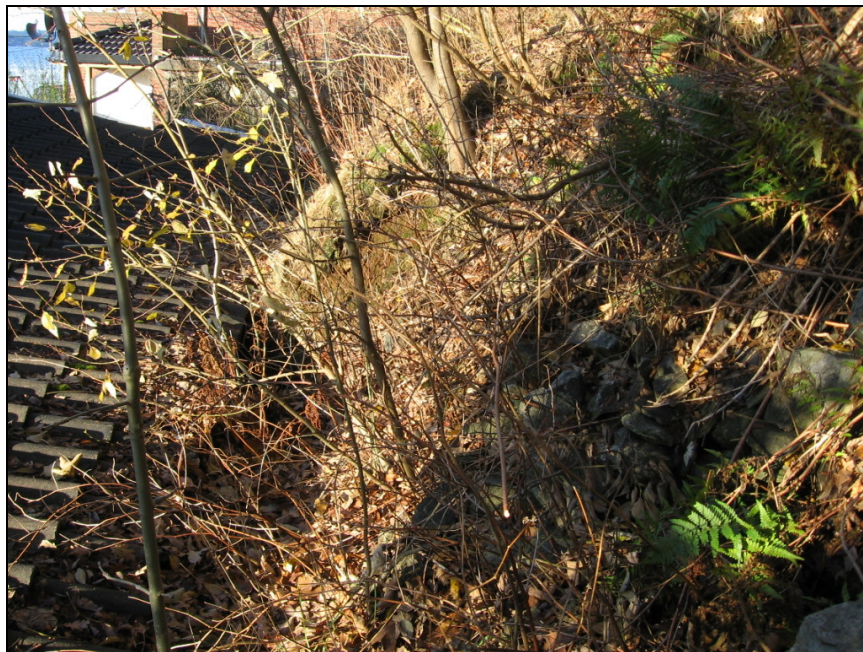
Ved bygging av Salhusvegen 99, er det gjort et betydelig inngrep i en bratt løsmasseskråning. Taket på boligen ses til venstre på foto figur 7.

I dette området ser det ut til at løsmassedekket er noe mektigere enn i resten av det undersøkte området.

Figur 7 Tak Salhusvegen 99.

I forbindelse med bygging av Salhusvegen 99, er det gjort et betydelig inngrep i en bratt løsmasseskråning, og vi vurderer at det kan være fare for utglidning av masser og eventuelle steinsprang. Det er så liten avstand mellom bolighuset og skråningen at løsmasseskred eller steinsprang kan gjøre stor skade.

- Bak bolig med adresse Salhusvegen 99 bør det monteres et nett forankret i fast berg for å holde på plass løsmasser og hindre steinsprang.
- Trær med rotsystem i bergsprekker som kan utløse skred ved rotsprengning bør felles.

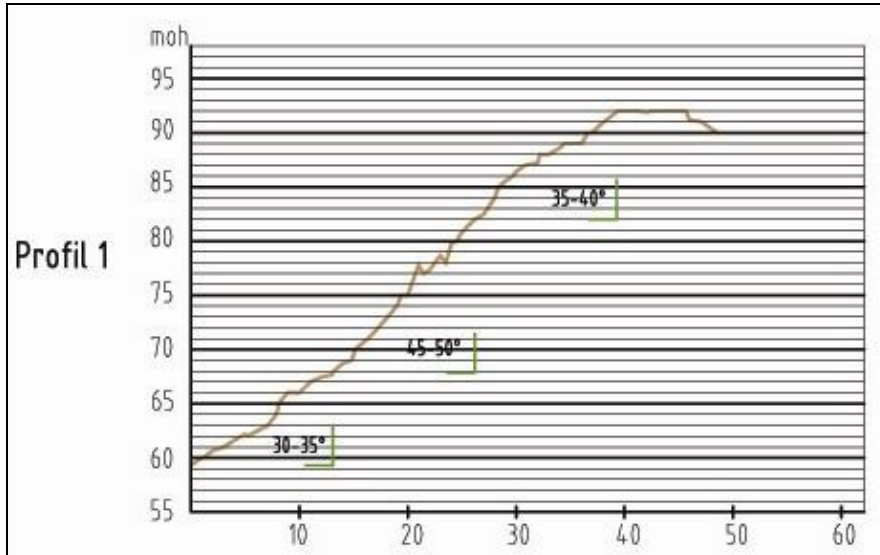
Nedre del av skråningen har en gjennomsnittlig helning på 30-35°. Terrenget stiger opp i et brattere parti, der gjennomsnittlig helning er 45-50°. Deretter stiger terrenget opp mot toppen av skrenten med en gjennomsnittlig helning på 35-40°. Profil 1 viser at en av betingelsene for å få utløst skred er oppfylt. Det gjelder både steinskred og løsmasseskred.

Figur 9 Høydeprofil 1. Helningsgraden er antydnet på figuren.

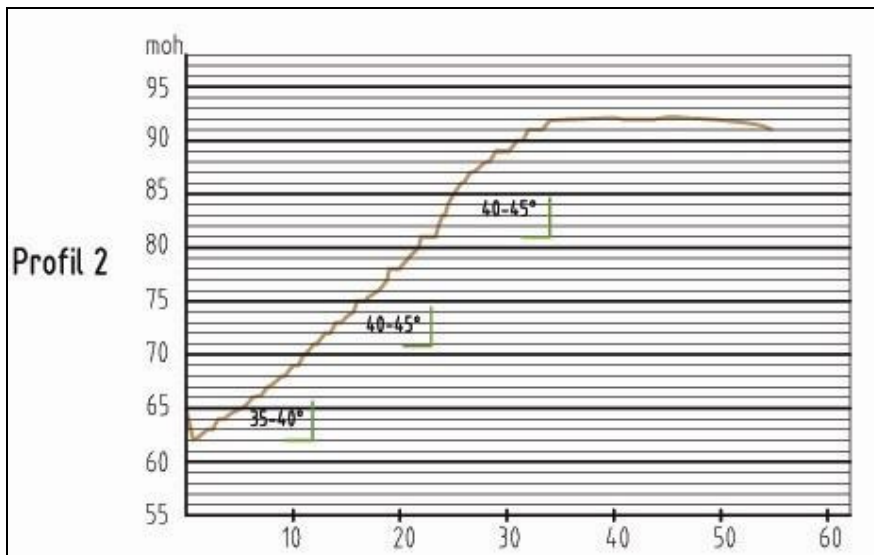
Nedre del av skråningen har en gjennomsnittlig helning på 35-40°. Terrenget stiger opp mot toppen av skrenten med en gjennomsnittlig helning på 40-45°. Her er også terrenget så bratt at skred teoretisk kan utløses.

Figur 10 Høydeprofil 2. Helningsgraden er antydnet på figuren.

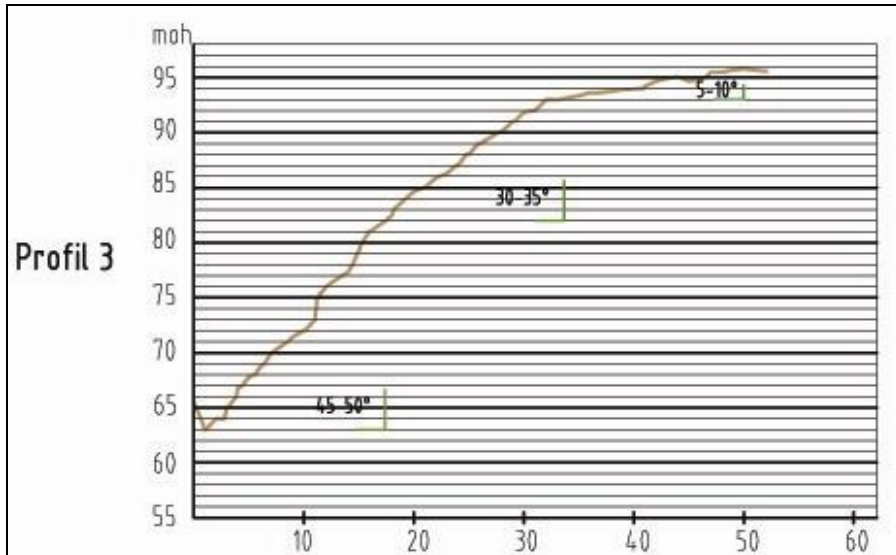
Nedre del av skråningen har en gjennomsnittlig helning på 45-50°. Terrenget stiger opp i et slakere parti, der gjennomsnittlig helning er 30-35°. Profil 3 viser at nedre del av lien er så bratt at både steinskred og løsmasseskred teoretisk kan utløses. For øvre del kan løsmasseskred teoretisk forekomme.

Figur 11 Høydeprofil 3. Helningsgraden er antydnet på figuren.

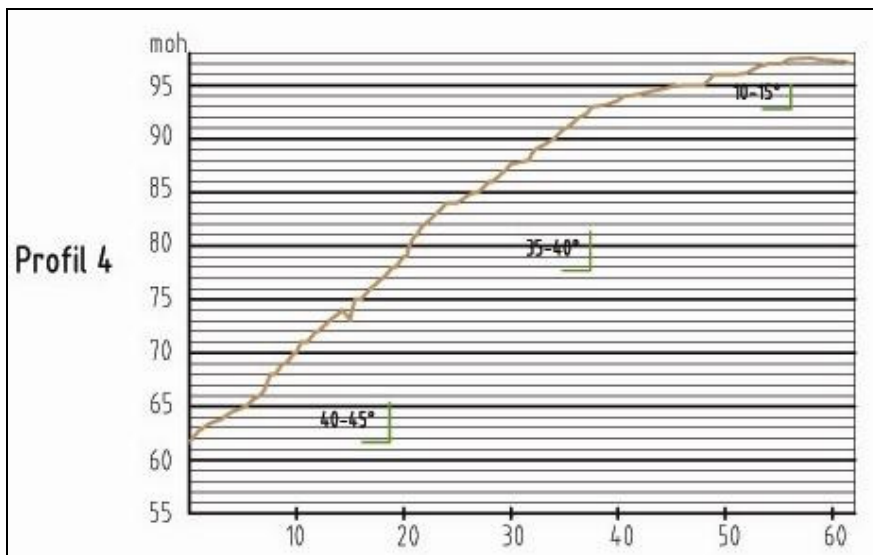
Nedre del av skråningen har en gjennomsnittlig helning på 40-45°. Terrennet stiger opp i et noe slakere parti, der gjennomsnittlig helning er 35-40°. Også her er terrenget så bratt at både steinskred og løsmasseskred teoretisk kan utløses.

Figur 12 Høydeprofil 4. Helningsgraden er antydnet på figuren.
