**Konservering og tilrettelegging
av
Rådhus-/
vinkjellerruinen
i Bergen**

Sluttrapport

**ROSENKRANZGATEN 12, 5003 BERGEN
Gnr 167, Bnr 1583**

**Byantikvaren
2010**

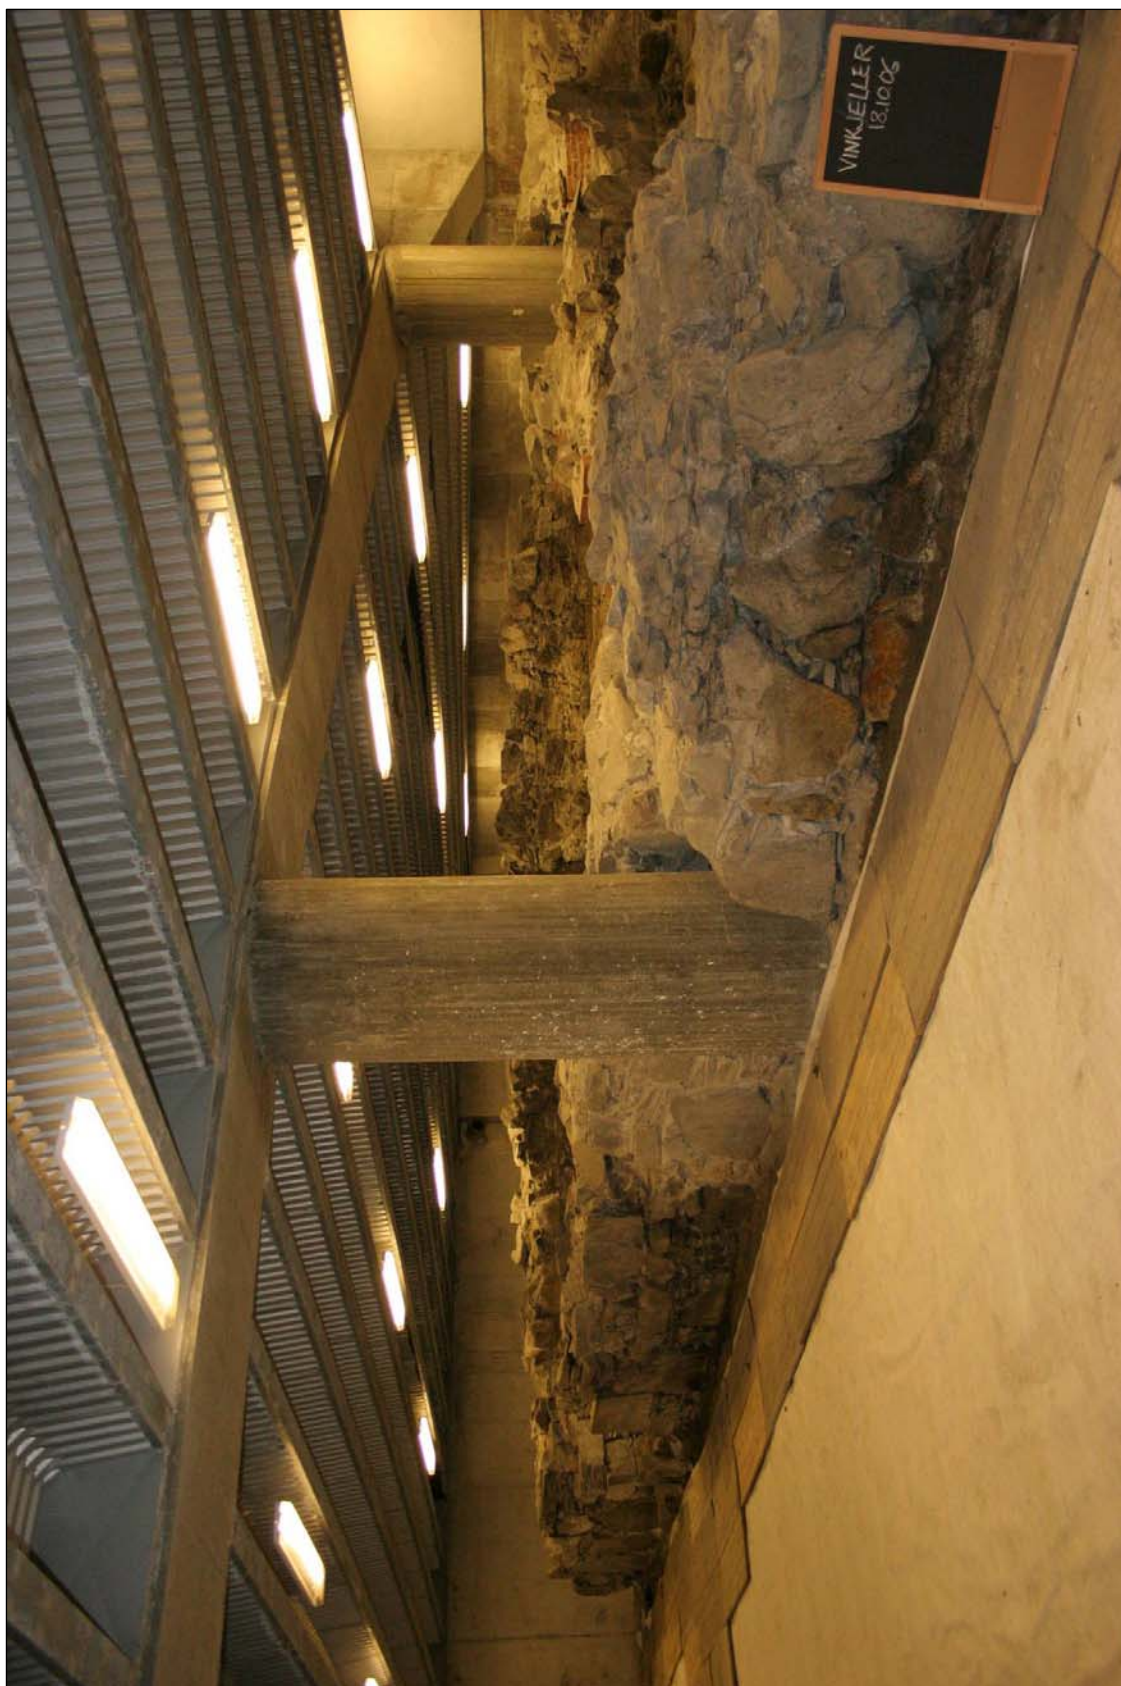
Fig. 2. Før: Rådhus-/vinkjellerruinen i Bergen før tiltakene ble iverksatt i 2006. Bildet viser ytterlivet i nordmuren og er tatt mot SØ (Foto: Byantikvaren).

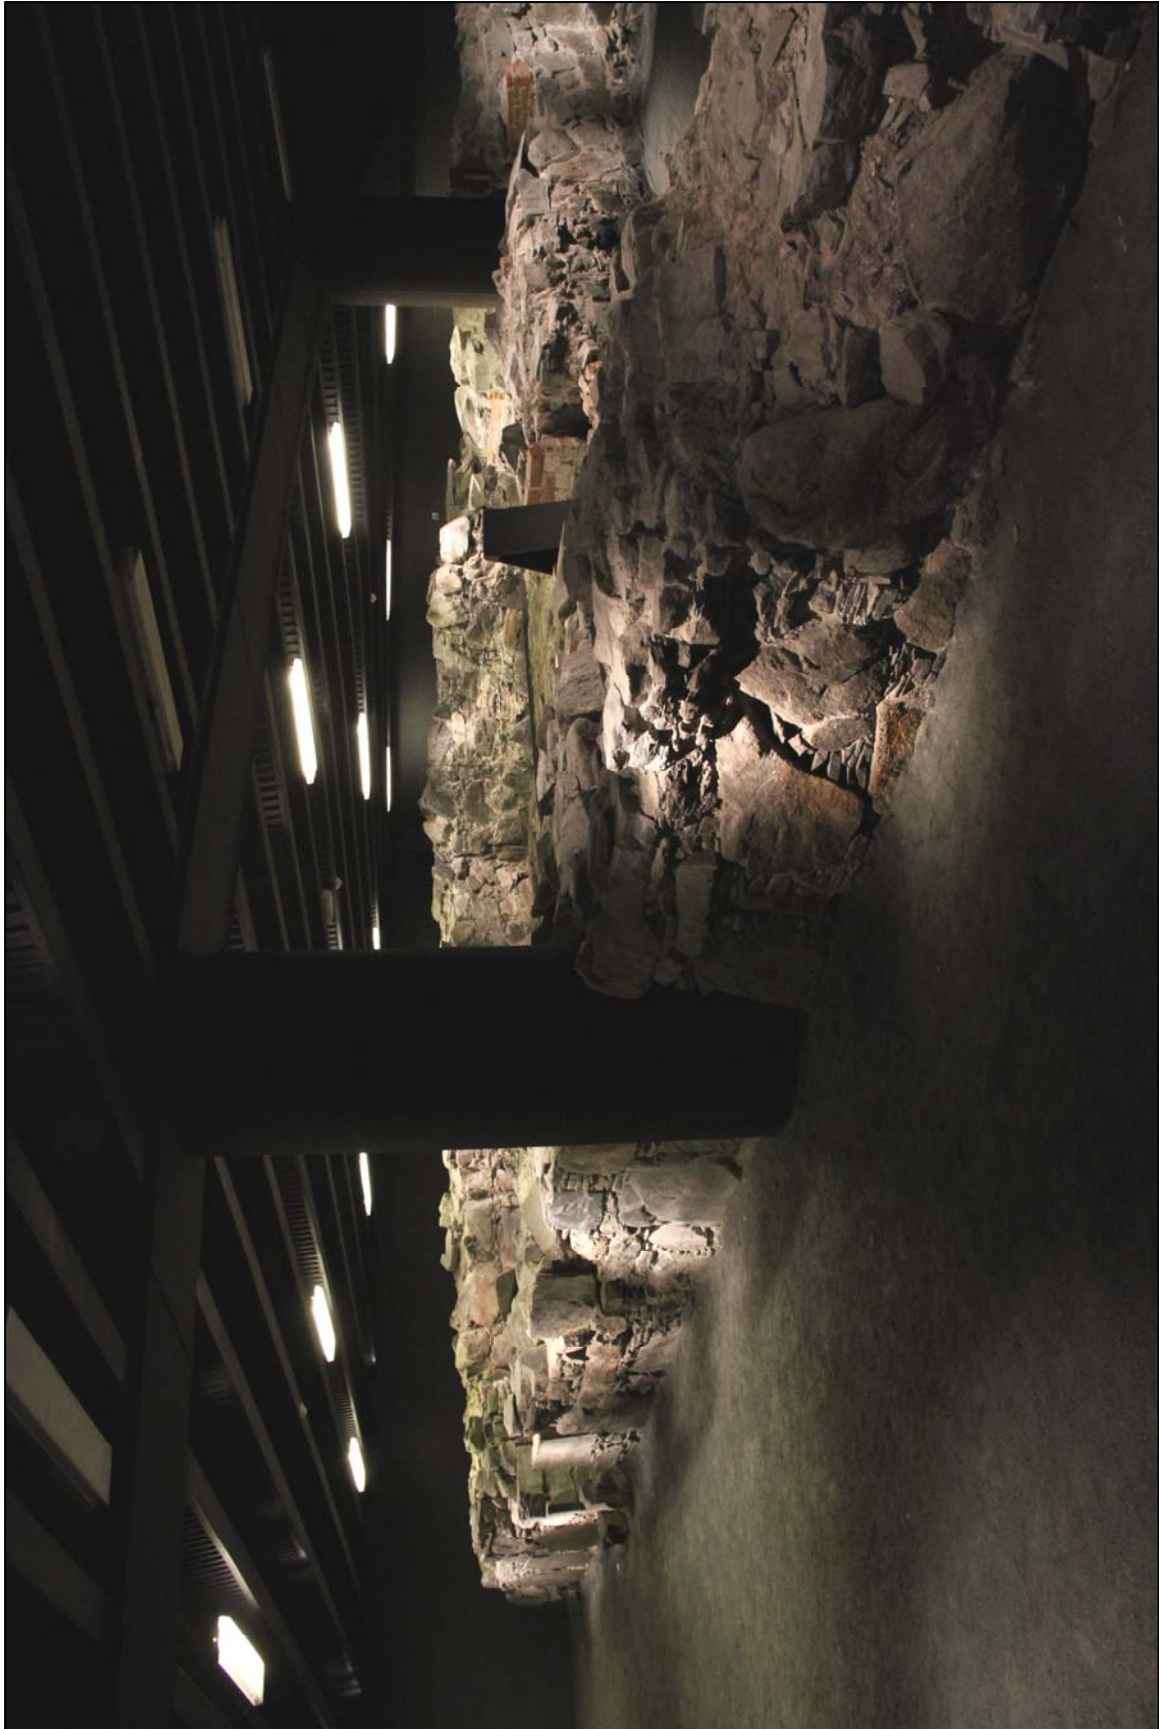
Fig. 3. Etter: Rådhus-/vinkjellerruinen etter konservering og tilrettelegging av ruinrommet i 2009. Bildet ruinen mot SØ (Foto: Byantikvaren).

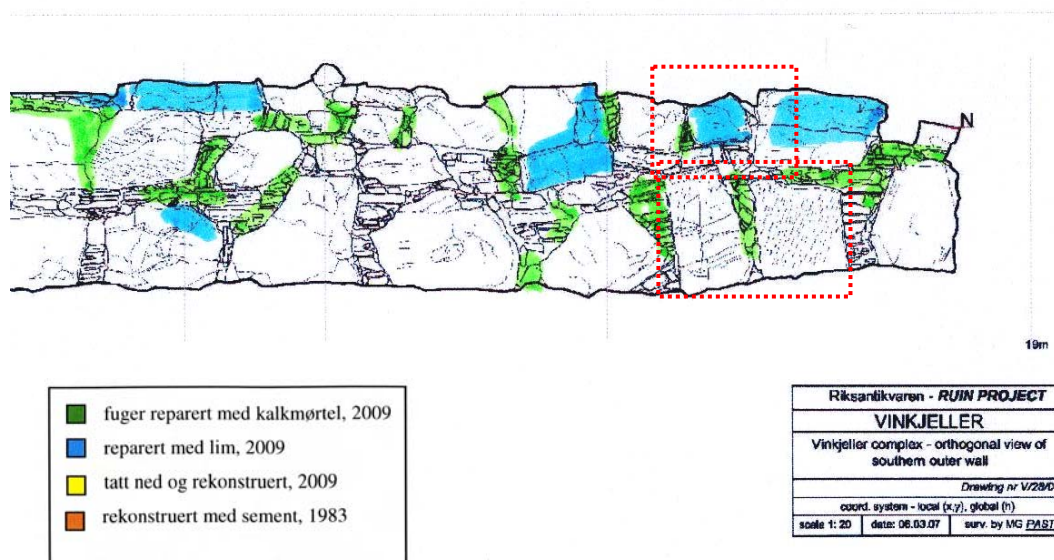
Figur 19. Østre del av ytterlivet i sørlig mur med fargekoder som viser type av inngrep. Stiplet rød linje viser partier som er avbildet i fig 14-17 (illustrasjon: tilrettelagt tegning fra fotogrammetriprosjektet).

Samtlige inngrep som ble foretatt i murverket er markert i tegninger som er vedlagt bak i rapporten (vedlegg 3). Hvert inngrep er gitt en fargekode som markerer hvilke type inngrep som er gjort (figur 19). Grønne felt markerer fuger som er reparert og løse steiner som er festet med kalkmørtel, blå felt markerer steiner som er limt og gule felt markerer tidligere rekonstruksjoner som er tatt ned og murt opp på nytt. Oransje felt markerer rekonstruert murverk fra 1980-tallet som er bevart.

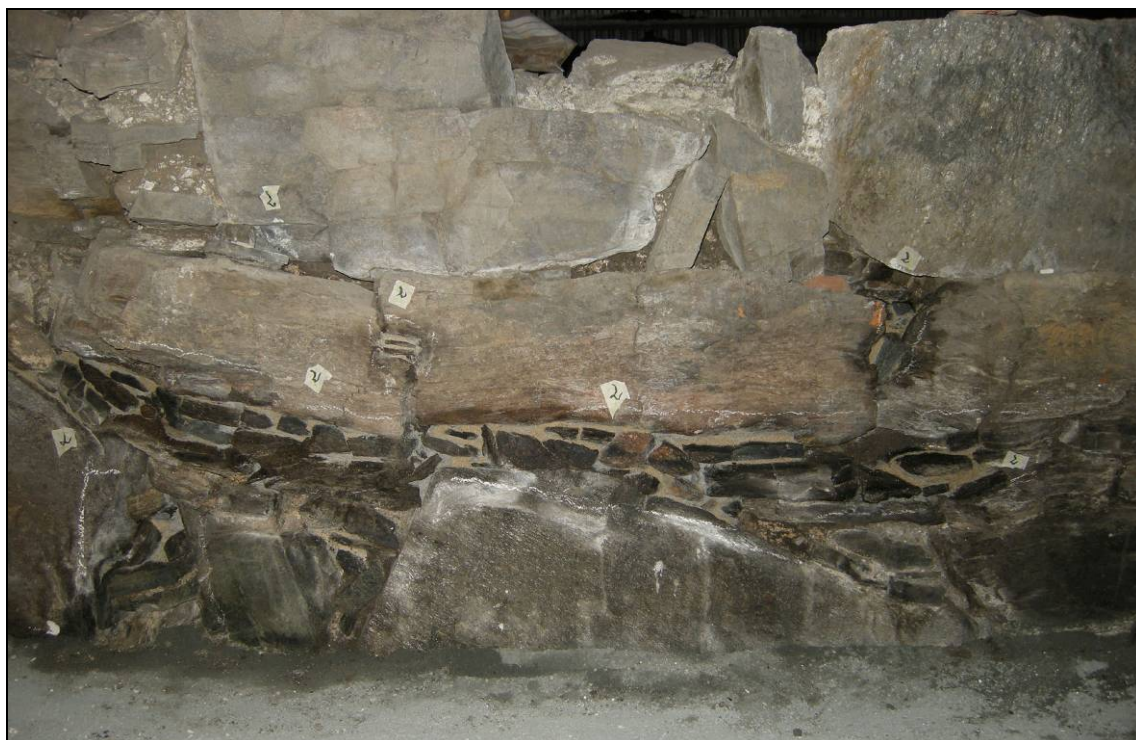
Figur 20. Et parti nederst i ytre murliv på nordmuren etter reparasjon med kalkmørtel. Se figur 21 (foto: Byantikvaren).

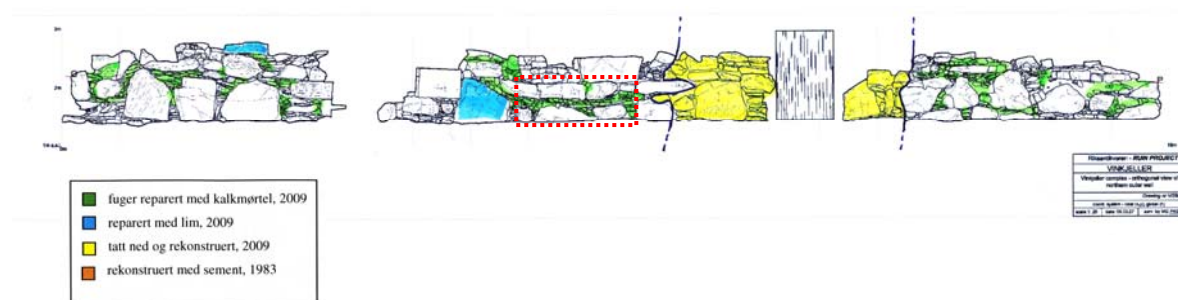
Figur 21. Ytterlivet i nordlig mur med fargekoder som viser type av inngrep. Stiplet rød linje viser parti som er avbildet i figur 20 (illustrasjon: tilrettelagt tegning fra fotogrammetriprosjektet).

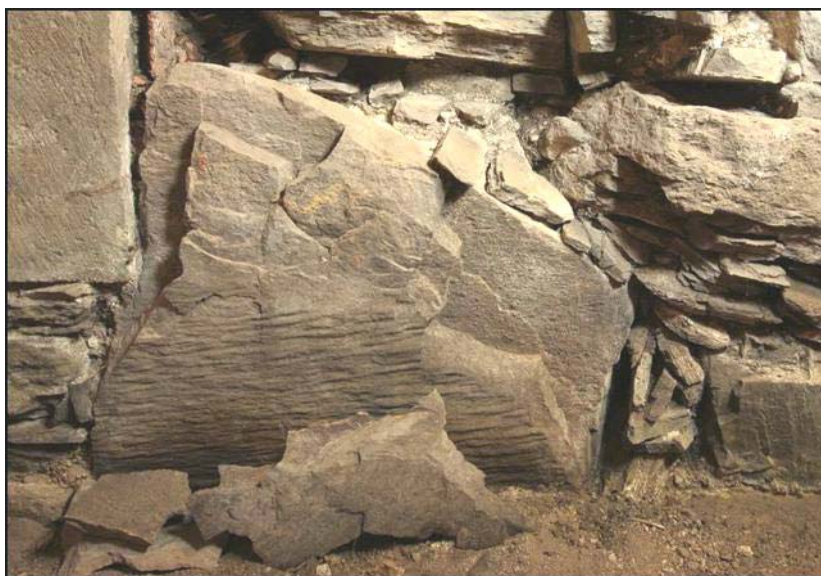
Figur 24. Bruddstein med avskallinger i ytre murliv i nordlig langmur (foto: Byantikvaren).

Under arbeidene ble hele ruinen undersøkt for å identifisere sprukne partier som var egnet for liming. Disse partiene ble merket med tape og kritt. Deretter fulgte en demonstrasjon hvor Geir Magnussen laget steinlim ved å blande sammen oppvarmet bivoks, harpiks og kalksteinsmel. Blandingen ble tilsatt fargepulver for at limet skulle harmoniserer med steinen. Steinene som ble reparert ble dokumentert på tegning (se vedlegg 3), fotografert og rengjort med vann og kost. Deretter ble bruddflatene i den ødelagte steinen varmet opp med varmpistoler og oppvarmet, flytende lim ble ført på bruddsted og steinen festet. Når limet var avkjølt og herdet ble eventuelt overflødig lim omkring bruddflatene fjernet med kniv og rasp.

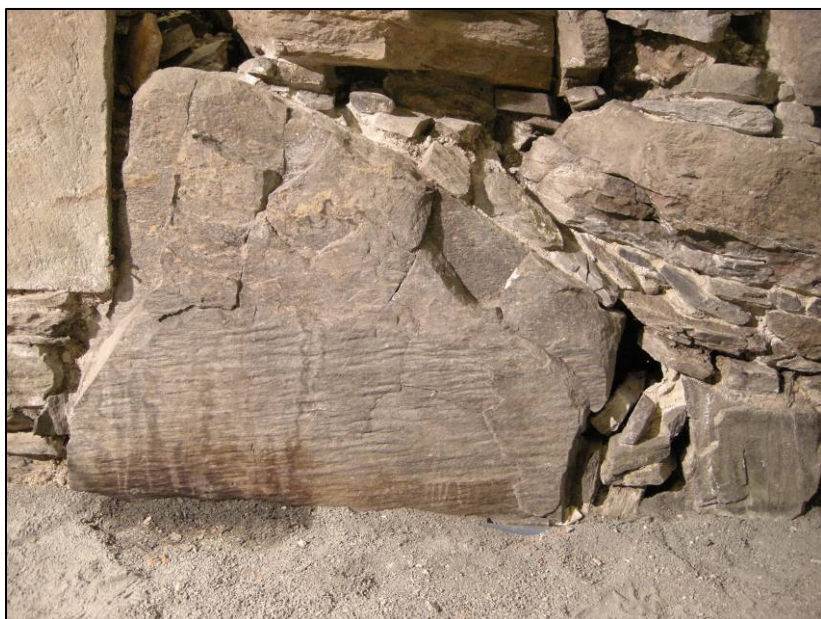
Figur 25. Samme stein etter at den er reparert med lim (foto: Byantikvaren).

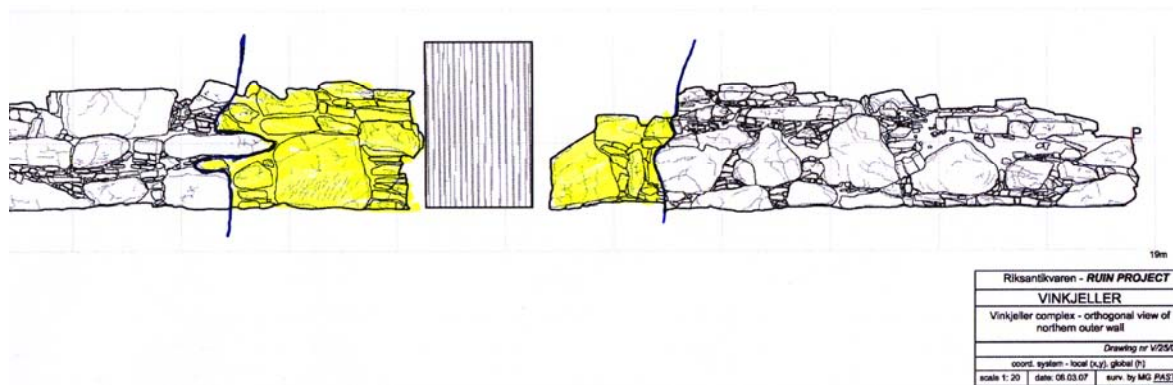
Figur 26. De rekonstruerte partiene fra 1983, rundt nordre støttesøyle, er her markert med gult. Disse partiene ble tatt ned og murt opp på nytt (illustrasjon: tilrettelagt tegning fra fotogrammetriprosjektet).

Målet med restaureringen var å skape en bedre helhet i forhold til det opprinnelige murverket omkring betongsøylen (figur 28). Dette partiet er det første man får øye på når man entrer ruinrommet. På motsatt side av rommet, ved sørlig støttesøyle, er det en tilsvarende situasjon med betongrekonstruksjon fra 1980-tallet, men ettersom dette partiet er langt større ble det besluttet å ikke utføre ny rekonstruksjon her.

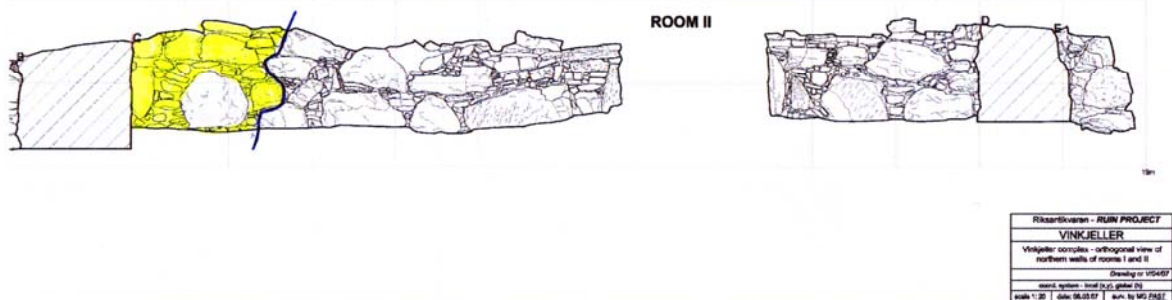
Figur 31. Indre murliv i nordlig langmur. Gul farge viser parti som ble tatt ned og rekonstruert (illustrasjon: tilrettelagt tegning fra fotogrammetriprosjektet).

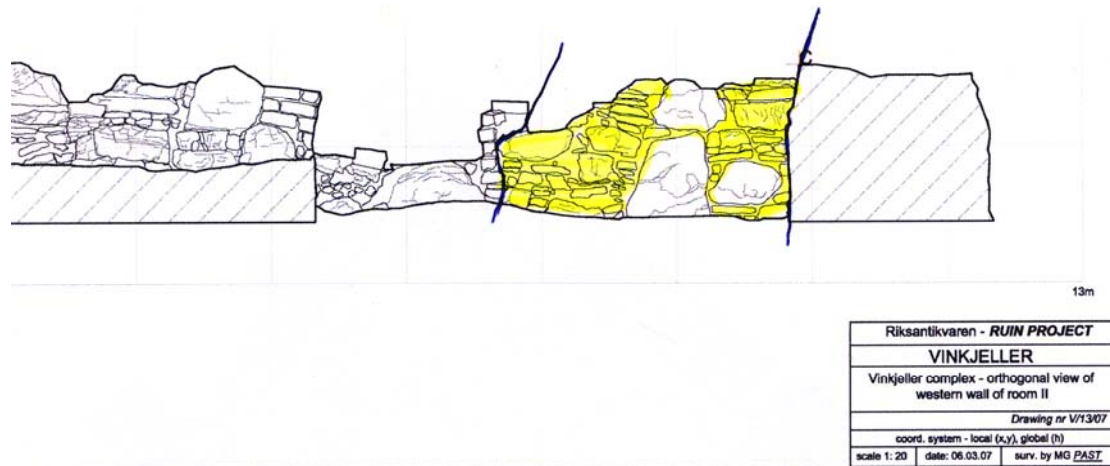
Figur 32. Østlig murliv i skillemuren mellom rom 1 og 2. Gul farge viser parti ved nordlig støttesøyle som ble tatt ned og rekonstruert (illustrasjon: tilrettelagt tegning fra fotogrammetriprosjektet).

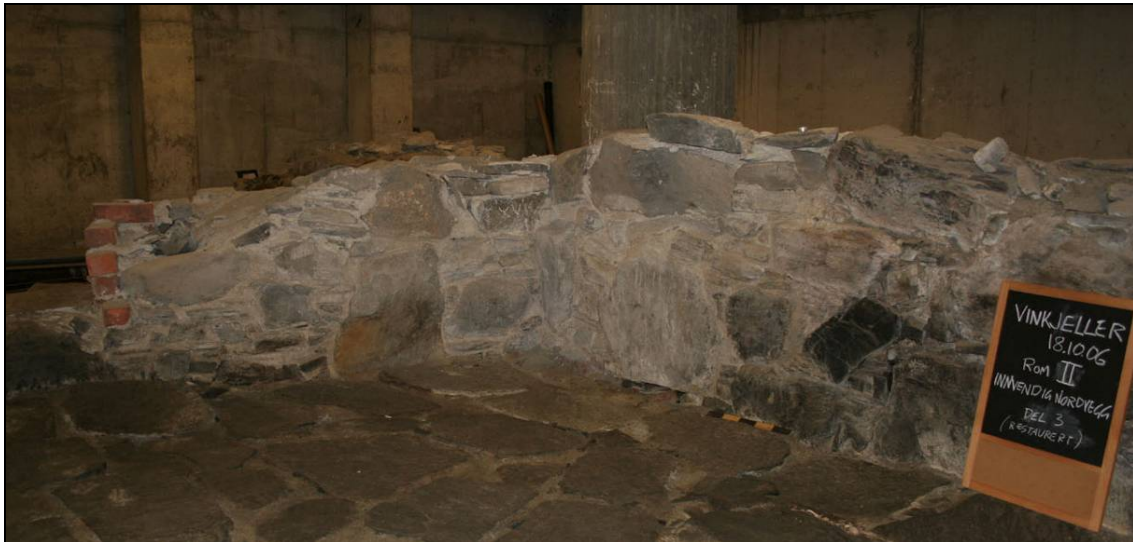
Figur 33. Før inngrep: indre murliv ved nordlig støttesøyle før det ble tatt ned og rekonstruert (foto: Byantikvaren).

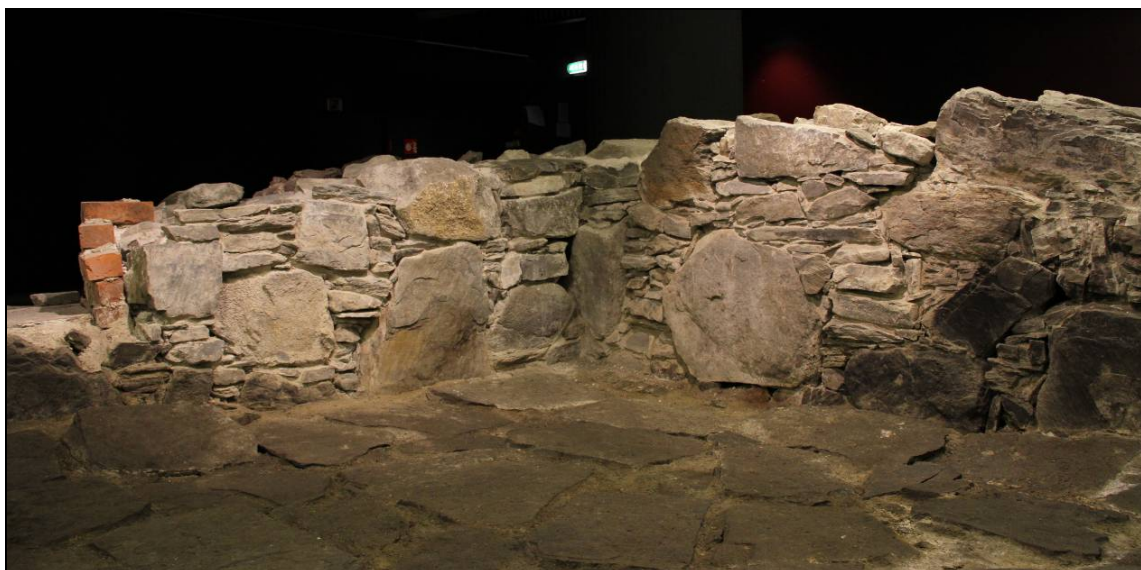
Figur 34. Etter inngrep: indre murliv ved nordlig støttesøyle etter at det er rekonstruert (foto: Byantikvaren).

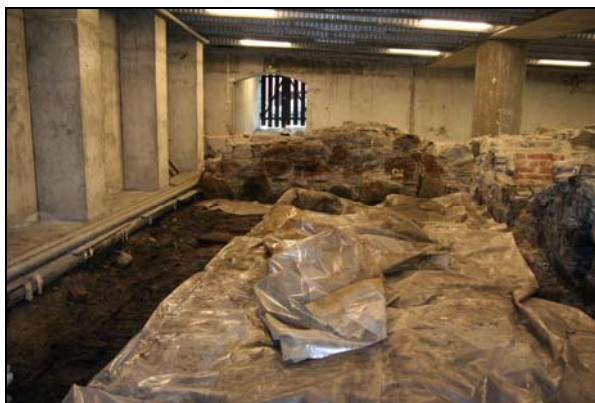
Figur 35. Siden utgravingene på 1980-tallet var tregulvet dekket av plastpresenning (foto: Byantikvaren).

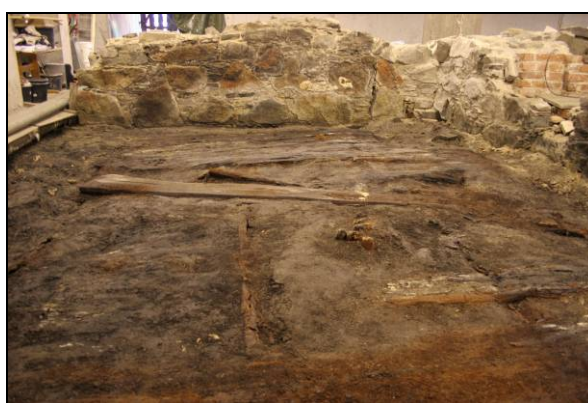
Figur 36. Tregulvet som stammer fra Rådhusets første fase i andre halvdel av 1200-tallet, var svært fuktig og nedbrutt da tiltakene startet opp i 2007 (foto: Byantikvaren).

September 2007 engasjerte Byantikvaren konsulenthjelp fra Mycoteam for å vurdere eventuelle tiltak i forhold til bevaring av tregulvet. Konklusjonen var at så lenge gulvet var gjennomfuktig samtidig som det var eksponert så vil nedbrytningen fortsette med mikroorganismer som ødela treverket. Videre ville det ville være en svært kostbar og teknisk utfordrende oppgave å tørke ut og konservere treverket in situ på grunn av de fuktige grunnforholdene. Hvis det imidlertid ikke ble iverksatt noen form for tiltak og gulvet ble liggende eksponert, ville treverket ifølge Mycoteam bli totalt nedbrutt innen 20 år.

I samråd med Riksantikvaren ble det besluttet å dekke til tregulvet for å dempe nedbrytingsprosessene. Gulvet ble dekket med et dobbelt lag 0,4mm tykk fuktsperre av plast med et 5cm tykt lag grus over. Etter at tiltaket ble satt i verk er det særlig langs vestveggen

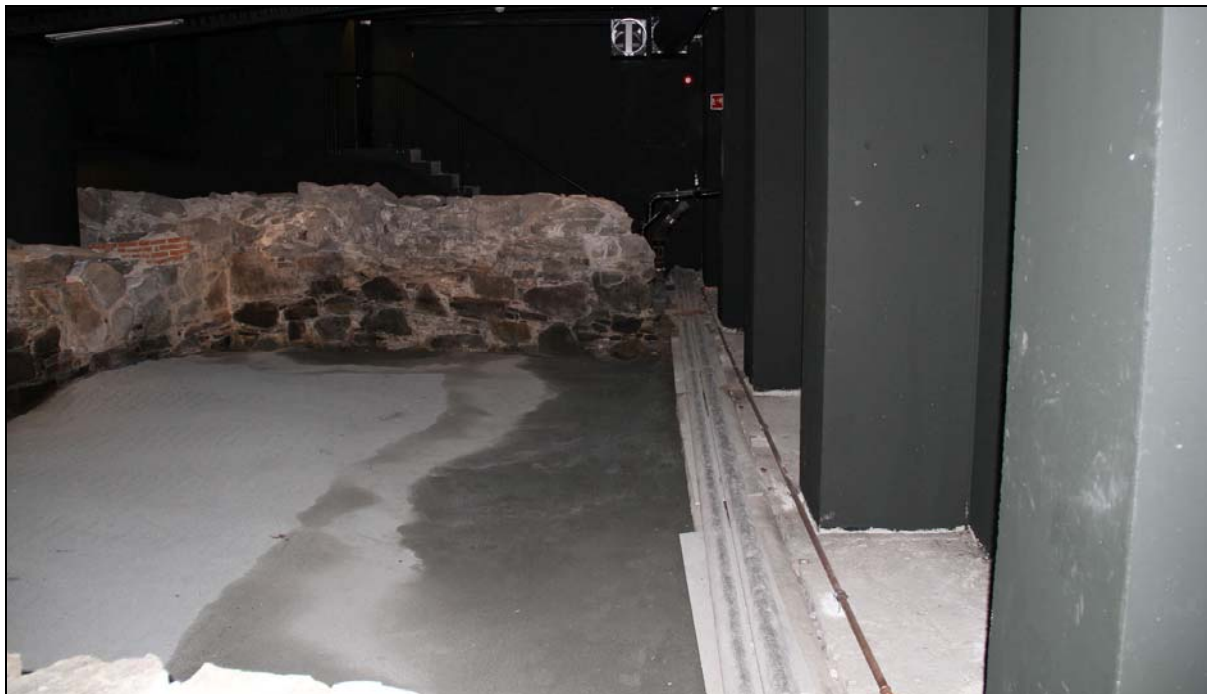
mot Vågen at vanntilsiget er synlig (figur 37). Det feltet korresponderer for øvrig med en sjakt som ble gravd her i forbindelse med fjerningen av vestlig del av ruinen i 1908 (Ekroll 1990:47).

Figur 37. Tregulvet fra middelalder ble dekket med fuktsperre og grus. Den fuktige undergrunnen vises av det mørke feltet i grusedekket langs vestveggen i ruinrommet (foto: Byantikvaren).

Fuktutslagene i grusedekket over tregulvet formidler bevaringsutfordringene i ruinrommet, hvor blant annet fuktighet i kulturlagene blir påvirket av flomålet i Vågen og klimatiske forhold utendørs. Nedbrytingsprosessene i treverk og kulturlagsmassene, pågår fremdeles under fuktsperren, men begrenset tilgang på oksygen fører antagelig til at nedbrytingen skjer i et noe svakere tempo enn hvis gulvet var eksponert.

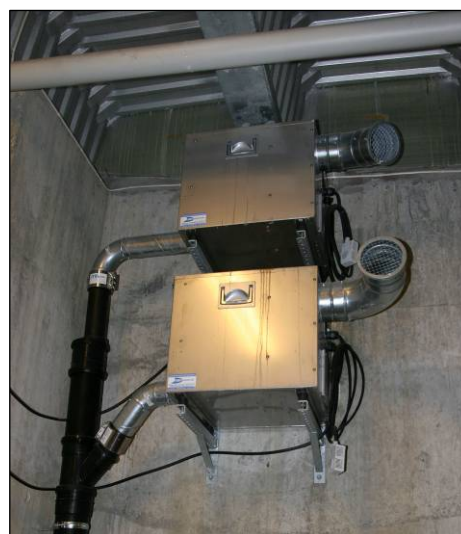
Under konserveringsarbeidet ble inneklimaet overvåket med fukt- og temperaturmålinger. Det ble benyttet et termo-hygrometer (Oregon Scientific) med flere sensorer for å kunne foreta målinger i flere deler av ruinen. Målingene viste at da konserveringstiltakene startet i 2006 var det svært høy relativ luftfuktighet (RF) i ruinrommet. Luftfuktigheten ble målt stabilt på mellom RF 80- 95 % som ikke er tilfredsstillende ettersom

Figur 39. For å bedre inneklimaet ble to avfuktere (adsorpsjonsavfuktere) montert på vestveggen i ruinrommet (foto: Byantikvaren).

Apparatet viste seg å være underdimensjonert og ble erstattet med to kraftige adsorpsjonsavfuktere i desember 2008 (figur 39). Selv om de nye apparatene, sammen med

ventilasjonsanlegg, gir langt bedre effekt og mer stabile forhold i ruinrommet enn tidligere, måles det fremdeles til tider høy luftfuktighet på opp mot 80 % RF når uteklimaet er ugunstig.

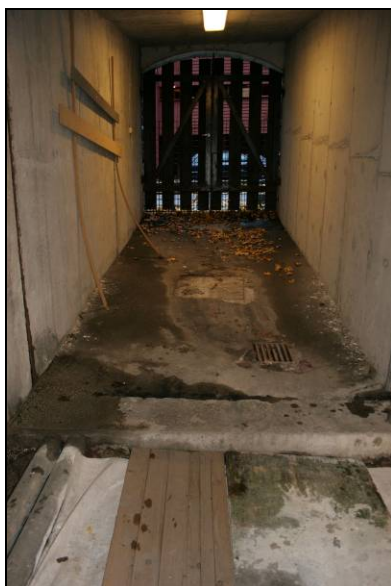
Figur 45. Før tiltakene i 2006: inngangspartiet var lite funksjonelt og estetisk (foto: Byantikvaren).

For å stoppe overvannstilførselen ble det montert en dreneringsrist under inngangsdøren. Eventuelt overvann som ikke fanges opp i risten blir ledet til en kum i gangtunnelen og en rist ved inngangen til ruinrommet. Betongdekket i inngangspartiet ble fjernet og nytt dekke med brostein lagt (figur 46). Tradisjonelle kumløkk i støpejern har erstattet de gamle sprinkelkummene. Vegger og tak i gangtunnelen ble malt i samme mørke farge som ruinrommet (figur 47).

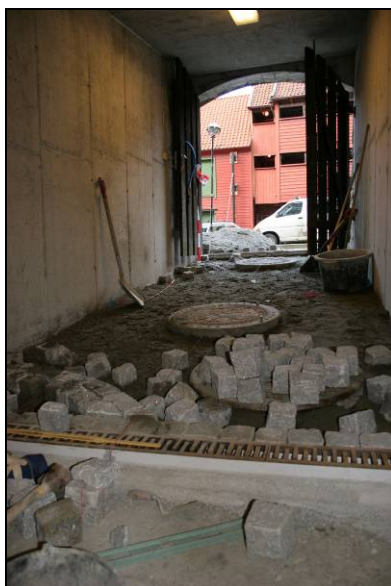
Figur 46. Brostein ble lagt og nye kumløkk i støpejern montert (foto: Byantikvaren).

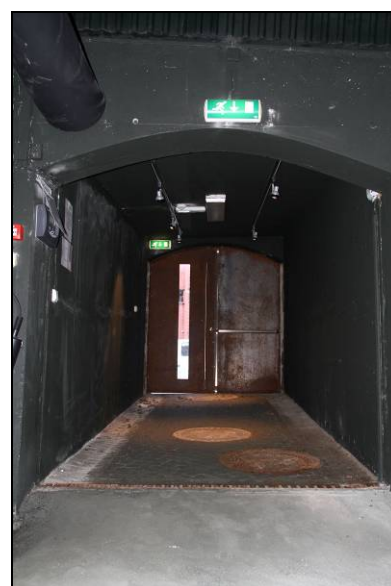
Figur 47. Ferdigstilt inngangsparti med ny dør i 2010 (foto: Byantikvaren).

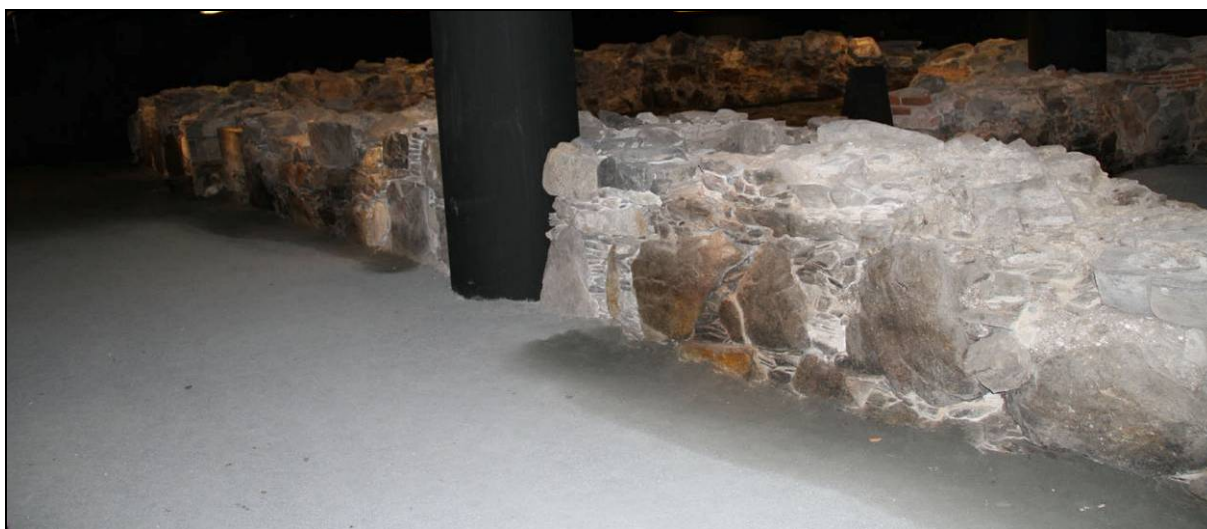
Alle gulvpartier i ruinrommet på utsiden av ruinen ble i 2008 dekket med dobbel 4mm fuktsperre (plastduk), med et ca 5cm tykt grått gruslag over. For å skape en "ventil" slik at fukt ikke utelukkende slår inn i murverket fra undergrunnen, ble det unnlatt å legge fuktsperre langs et ca 50 cm bredt parti langs middelaldermurene. Her er grusen konstant fuktig noe som vises ved at feltet er mørkere på farge (figur 49).

Figur 49. Langs murene hvor det ikke er lagt fuktsperre kan en tydelig se fuktutslag i grusen. Fuktsperren er utelatt her for å begrense at fukt fra undergrunnen slår inn i murverket (foto: Byantikvaren).
