**STIFTELSEN BERGENS SJØFARTSMUSEUM**  
**Rapport fra**

***Marinarkeologiske registreringer***

**Store Lungegårdsvann. ROV-registrering av kulturminner.**

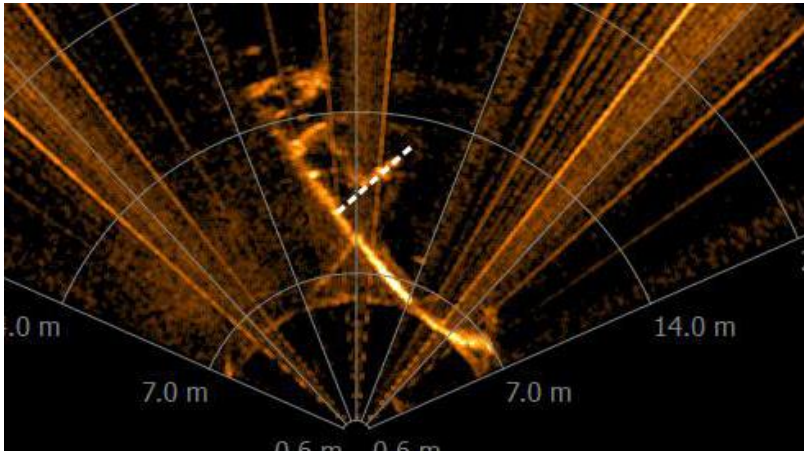
5. **Lok 5: D/S Topdal. Delvis nedsunken i bunnsedimenter. Askeladden-ID 89382. Eldre enn 100 år. Vernet etter kulturminnelovens §14.**
6. Lok 6: Lekter ved DS Topdal. Tverrbjelke, avstiver. Ikke lasteluke. Fenderlist av tre rundt skrog, skrog i metall. Ingen last. Antatt nyere byggedato. Ingen vernestatus.

Figur 5: Lokalitet 5. D/S Topdal. Uklar profil grunnet skipets størrelse samt den betydelige sedimenteringen. Bilde fra fremadseende chirp.

DS Topdal ble angivelig senket av barn i lek, 10. juli 1946. Baugen på Topdal reiser seg fra en dybde på 18,8 meter til 15 meter under overflaten.

Den står altså rett på bunnen, men med hekken begravet i sedimentene fra cirka midtskips og akterover. Tilstand på skipet i det nedsedimenterte partiet er ukjent. Det er kjent at jern som Topdal er bygget av, kan holde seg relativt godt under oksygenfrie forhold. Byggemessige detaljer og ornamentikk er fortsatt i relativt god behold. DS Topdal er et av de eldste norskbygde skip i landet med propelldrift<sup>2</sup>. Det er også det eneste tidligere registrerte kulturminnet i Store Lungegårdsvann. DS Topdal har vært gjenstand for mye interesse og diskusjon etter at planene om utfylling ble gjort kjent av Fylkesmannen i Hordaland. Det er folk og sammenslutninger som vurderer heving og mulig restaurering både i Bergen og i Tveit.<sup>3</sup> Vi vurderer DS Topdal til å ha stor verneverdi på grunn av sin tilsynelatende tilstand, sin alderdommelige teknikk, og sin lange historie som rutefartøy både fra Kristiansand og Tveit, samt fra trafikken mellom Askøy, Laksevåg og Bergen

I Bergen kommunes utredning, *Kulturminnegrunnlag for Kommunedelplan rundt Store Lungegårdsvann* fra 2002, frarådes en eventuell utfylling. Bergens Sjøfartsmuseum bør også fraråde en utfylling eller overfylling av de nevnte fire kulturminner. Museets funn viser også en klar konflikt mellom hensynet til de registrerte og de potensielle marine kulturminnene og en eventuell utfylling og tildekning. For de områdene som ikke inneholder kulturminner, eller kulturminner uten verneverdi, bør museet kunne gå med på utfylling.

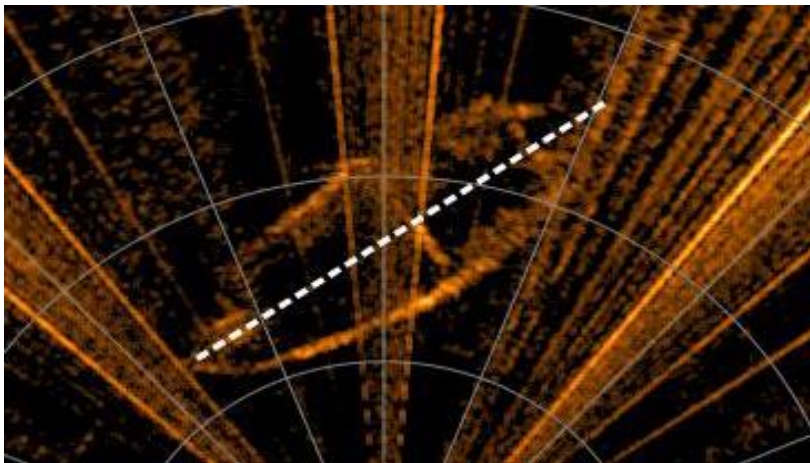
7. Lok 7: Mulig lystbåt, merket Parca eller Parga. Plast lystbåt? Nyere dato. Ingen vernestatus.
8. Lok 8: Seilbåt. Nyere byggestil. Ingen vernestatus.
9. **Lok 9: Trebåt, kravell. Lekter. Trenagler med årette. Fartøyet antatt eldre enn 100 år.**

Figur 6: Lokalitet 9. Lekter av klinket tre. Bilde fra fremadseende chirp.

Som det fremgår av bildene er det en utseendemessig likhet mellom lokalitetene 9, 13,14 og 15. Disse varierer i størrelse, men er identifiserbare som flakeskuter. Flakeskutene var vanlige arbeidende lektere som ble faset ut av havnedriften i Bergen i løpet av det tjuende århundre. Det er typebestemmelsen, sammen med utfasingstidsrommet og byggetekniske trekk som gjør det rimelig å anta at lekterne kvalifiserer for en vernestatus.

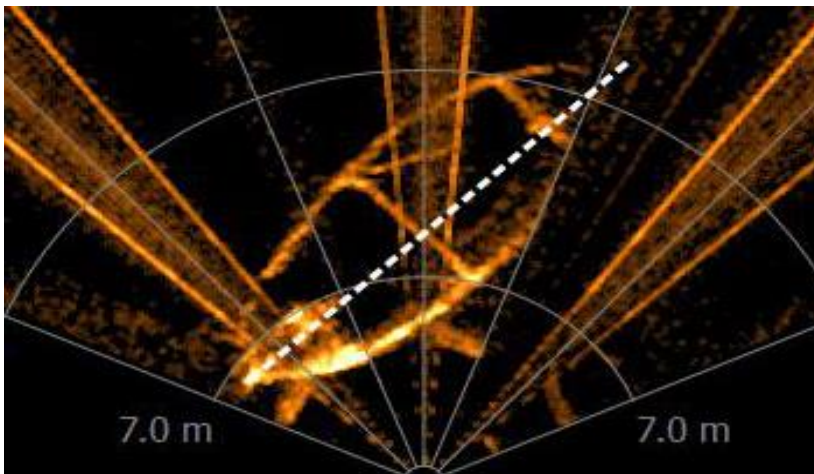
12. Lok 12: Trebåt, kravell. Nyere byggedato.
13. **Lok 13: Lekter. Treskrog, klink eller kravell. 18-20 meter lang. Bevart garnering. Spiss i baug og akterende. Fartøyet antatt eldre enn 100 år.**

Figur 7: Lokalitet 13. Lekter av klinket tre. Bilde fra fremadseende chirp.

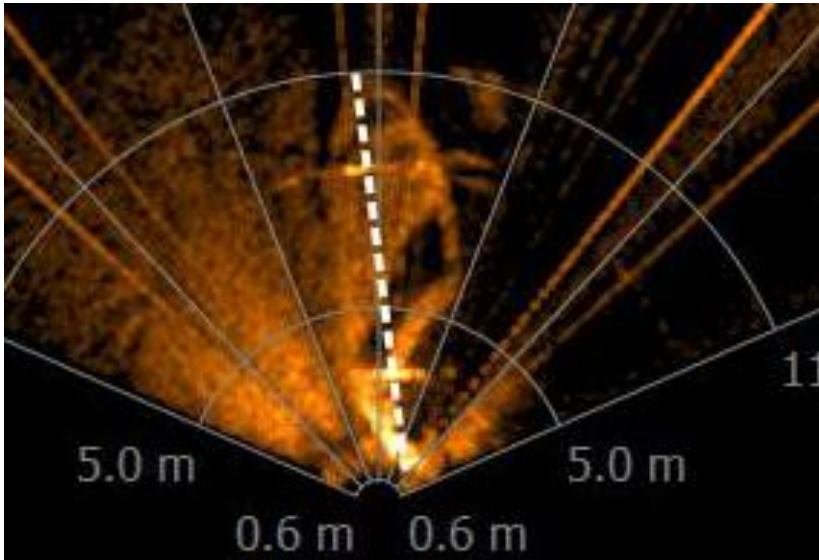
14. **Lok 14: Lekter. Tungt sedimentert fartøy. Kravellbygd med treverk rundt rekken. Spiss i baug og akterende ligger på siden. 10 meter lang. Pullert synlig. Fartøyet antatt eldre enn 100 år.**

Figur 8: Lokalitet 14. Lekter av klinket tre. Bilde fra fremadseende chirp.

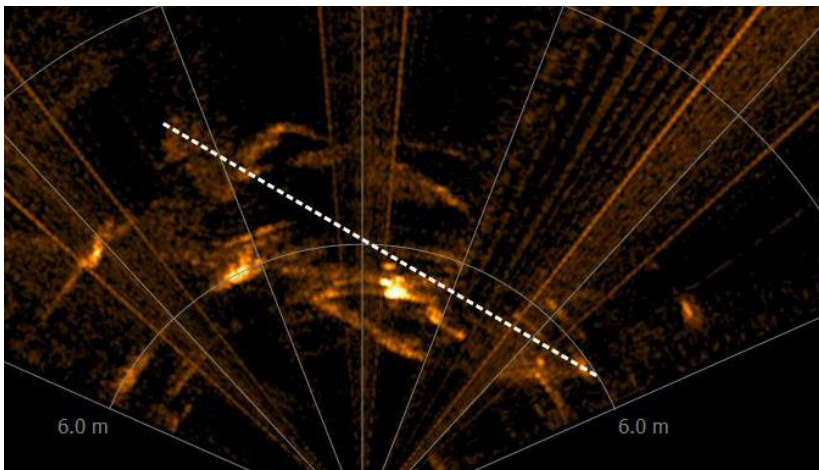
15. **Lok 15: Lekter. Kravellbygd av tre med solide spant, tettspantet. Vannledning ligger over vraket. Fartøyet antatt eldre enn 100 år.**
16. Lok 16: Uidentifiserbar grunnet dårlig sikt. Muligens ikke fartøy. Ingen vernestatus.

Figur 9: Lokalitet 15: Kravellbygget lekter av tre. Bilde fra fremadseende chirp.

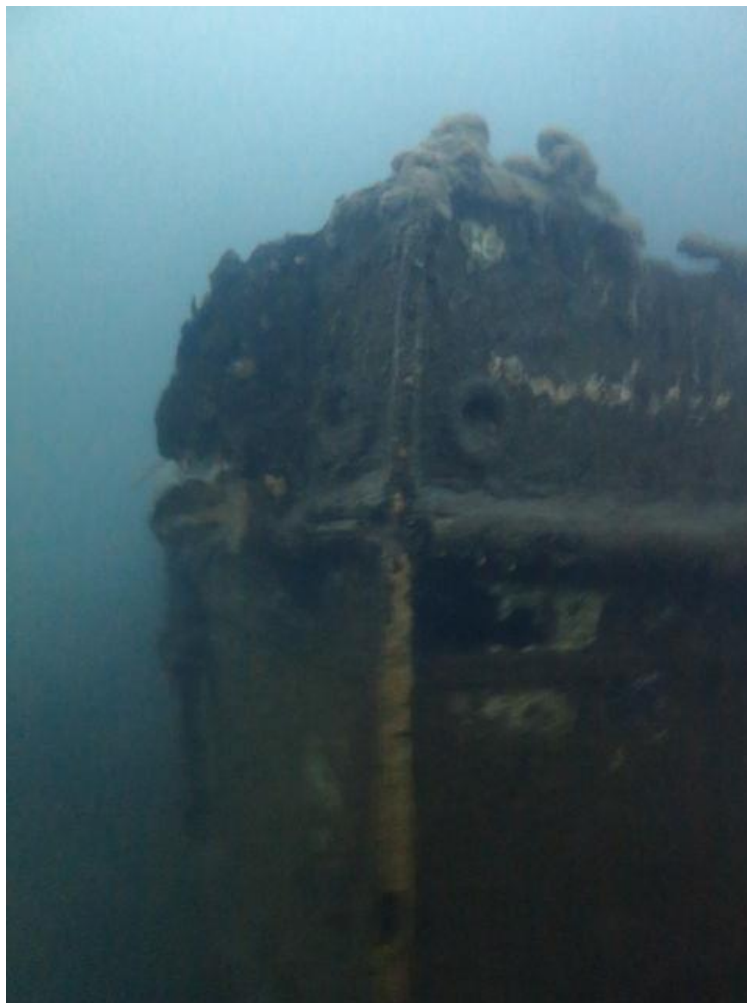
Baugen på DS Topdal, fotografert av Ørjan Knudsen under uvanlig gode siktforhold. Foto fra Dykkepedia
