# Sandsliåsen 46 - Tilstandsrapport

Tilstandsanalyse Sandsliåsen 46

DATO / REVISJON: 22. april 2022 / 00

DOKUMENTKODE: 10216140-01-RIB-RAP-001

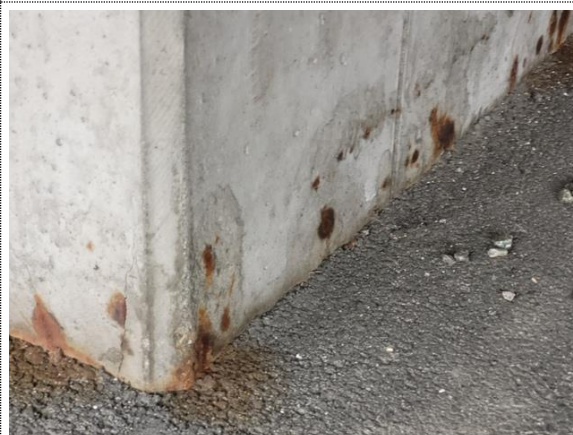
Søyler i parkeringskjeller har synlig armeringskorrosjon i overgang mot asfaltert parkeringsdekke, trolig som følge av kloridinitiert armeringskorrosjon. Det bør gjennomføres en betongkontroll for å avklare tilstand, skademekanisme og reparasjonsmetode.

| TILSTANDSREGISTRERING BASERT PÅ NS 3424 | | | | HMS-konsekvens = 1-5 | | | | | | | 1-2 = Liten/ ubetydelig risiko | | | | |
|---|---|---|---|---|---|---|---|---|---|---|---|---|---|---|---|
| 220 | Bæresystemer | Bæresystem i parkeringskjeller består av støpte betongdragere og rektangulære søyler. Søylene har synlig armeringskorrosjon i overgang mot asfaltert parkeringsdekke, trolig som følge av kloridinitiert armeringskorrosjon. | Betongkontroll av betongsøyler i parkeringsanlegg for å avklare tilstand, skademekanisme og reparasjonsmetode. RS. | 2.09-2.10 | 2 | 7 | 2 | 3 | 6 | 2024 | | 50 000 | | 50 000 | |

Bilde nr. 2.10  
Armeringskorrosjon på betongsøyle i overgang mot bakken

- Rustbehandling av rømningsdører i bygg H, samt utvendig stålbæring for utkraget tak.
- Betongkontroll av betongsøyler i parkeringsanlegg.
- Utskifting av ventilasjonsaggregater.

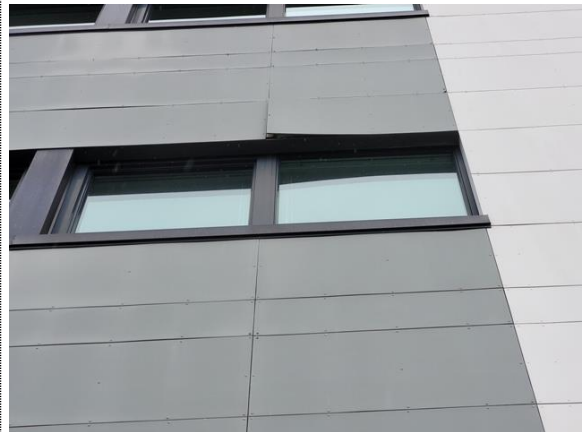
Utvendig kledning av fasadeplater er stedvis løse og har enkelte skader i selve platene. Noe begroing på fasadene.

| TILSTANDSREGISTRERING BASERT PÅ NS 3424 | | | | HMS-konsekvens = 1-5 | | | | | | | 1-2 = Liten/ ubetydelig risiko | | | | |
|---|---|---|---|---|---|---|---|---|---|---|---|---|---|---|---|
| 230 | Yttervegger | Yttervegger er generelt i form av utfyllende klimavegger av 150 mm isolerte bindingsverk av tre. Innvendig kledning av malte gipsplater. Utvendig kledning av fasadeplater med åpne fuger, uten bruk av beslag i horisontale fuger. Vindspærre av GU-gipsplater er fuktskadet, og ligger stedvis som flak i underkant av ytterkledning. Fuktskader i vindspærre trolig pga. utett fasadekledning. Det kan ikke utelukkes fuktskader i bindingsverk. Stedvis brekkasje i plater, løse plater. Begroing på fasadene. | Utvendig fasadeplater og tilhørende utlekting, og vindspærre rives, og skiftes. Nye fasadeplater med tett løsning som ikke er risikerer inndrev av slagregn. Ca. 4300 kvm | 2.13-2.20 | 3 | 6 | 3 | 3 | 9 | 2023 | | 10 000 000 | | 10 000 000 | |

Bilde nr. 2.14  
Løs fasadeplate bygg H

- Utskifting av taktekning og utbedring av fallforhold og mulige lekkasjepunkt på samtlige tak.
- Rehabilitering av alle ventilasjonsrom på tak.
- Utskifting av utvendig kledning, lekter og vindsperre på samtlige fasader. Tilstøtende beslag på parapeter og mot vindu må også skiftes. Bindingsverk må undersøkes for fukt og råteskader.

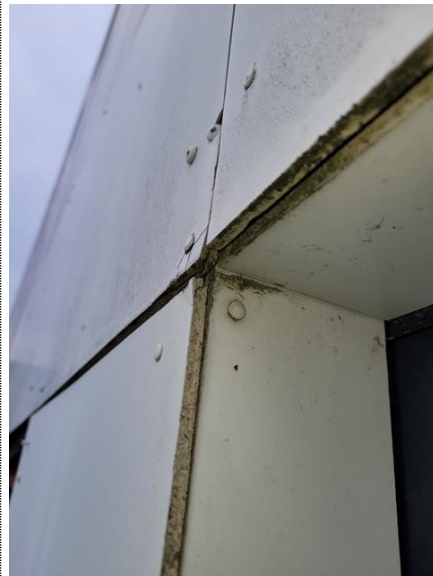
Utvendig kledning av fasadeplater har åpne horisontale fuger, som medfører at kledningen er utett og at slagregn trenger inn. Vindsperre av GU-gipsplater er fuktskadet, og ligger stedvis som flak i underkant av ytterkledning. Fuktskader i vindsperre trolig pga. vannpåvirkning som følge av utett fasadekledning. Det kan ikke utelukkes fuktskader i bindingsverk.

Bilde nr. 2.16  
Utførelse av fasadekledning rundt vindu. Synlig fuktpåvirkning på baksiden av plater.

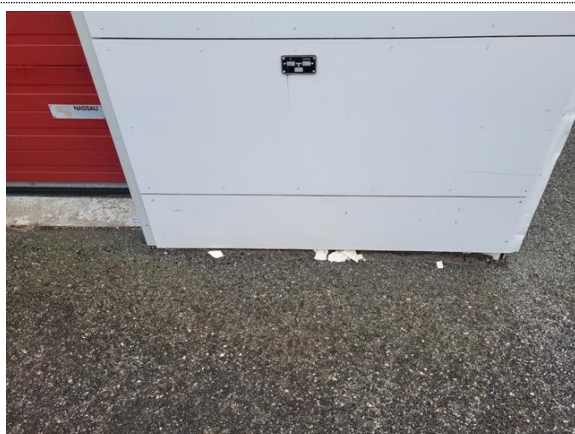
Bilde nr. 2.17

Biter av vindsperreplate liggende i underkant av kledning Bygg E

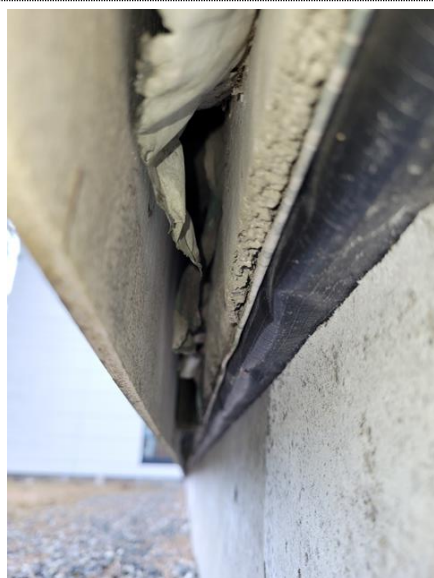
Bilde nr. 2.19

Delaminert vindsperreplate bygg A

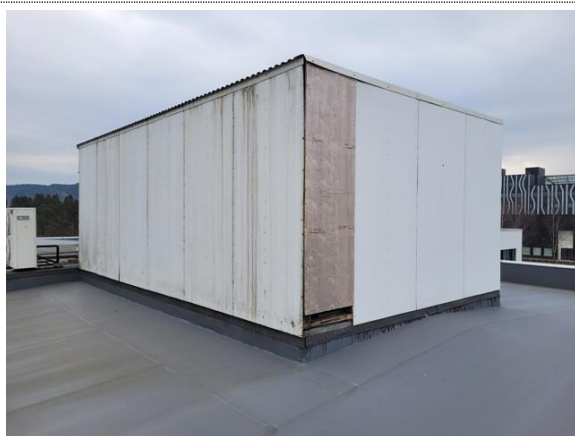
Bilde nr. 2.21

| | BYGNINGSDEL | Tilstandbeskrivelse | Tiltak | Bilde nr | TG | KT | K<br>G | S | R | År | Kalkyle netto<br>TOTALT<br>(V+U) | Andel<br>U | Andel<br>Vedlikeholds-<br>kostnad<br>(V) | Andel Utviklings-<br>kostnad<br>(U) |
|---|---|---|---|---|---|---|---|---|---|---|---|---|---|---|
| 230 | Yttervegger | Yttervegger i ventilasjonshus på tak i form av uisolerte bindingsverksvegger av tre, kledd med fasadeplater med åpne fuger tett på bindingsverk. Stedvis manglende fasadeplater og åpninger i kledning. Råteskader i svill og nedre del av stendere. Lekkasje i underliggende rom. | Tiltak medtatt under post 260. | 2.21-<br>2.24 | 3 | 6 | 2 | 3 | 6 | 2023 | | | 0 | 0 |

Teknisk rom på tak med mangler i utvendig kledning.

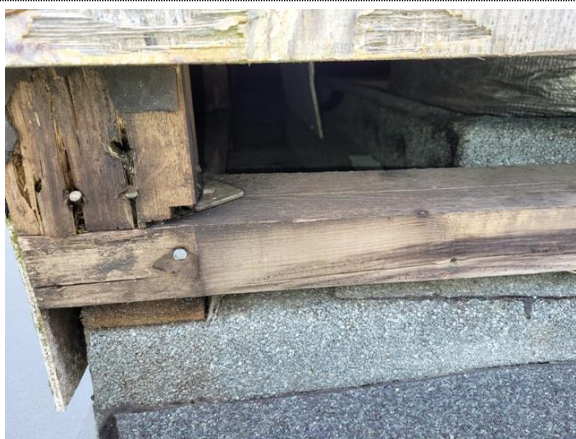
Tekniske rom på tak er av dårlig forfatning og har fuktskader i bindingsverk, og korrosjonskader på takplater. Det vurderes at det må lages nye tekniske rom på tak, delvis på grunn av dårlig forfatning, men også for å forhindre videre lekkasjeproblematikk.

Bilde nr. 2.23  
Råteskader i bindingsverk teknisk rom på tak

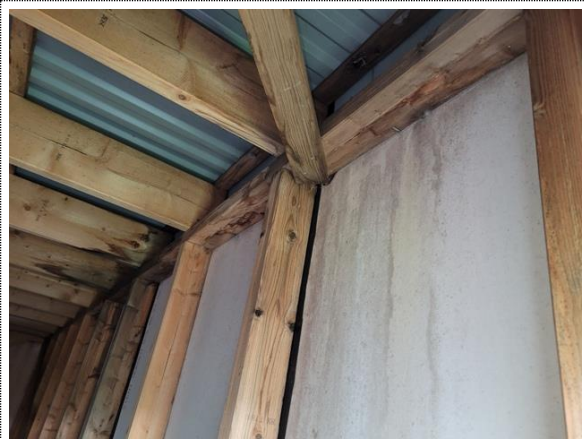
Bilde nr. 2.24  
Synlig fuktpåvirkning på bindingsverk og takbjelker i teknisk rom på tak

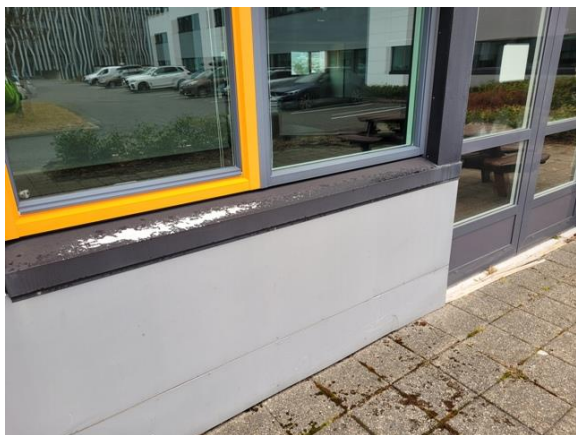
| | BYGNINGSDEL | Tilstandbeskrivelse | Tiltak | Bilde nr | TG | KT | K<br>G | S | R | År | Kalkyle netto<br>TOTALT<br>(V+U) | Andel<br>U | Andel<br>Vedlikeholds-<br>kostnad<br>(V) | Andel Utviklings-<br>kostnad<br>(U) |
|---|---|---|---|---|---|---|---|---|---|---|---|---|---|---|
| 234 | Utv. vinduer, dører, porter | Vannbrettbeslag av belagt stål i underkant av vinduer i klimavegger. Belegg på beslag flasser og stålet har stedvis punktkorrosjon. | Utskifting av vannbrettbeslag i underkant av vinduer. Tiltak sees i sammenheng med utskifting av fasadeplater. Ca 1000 lm. | 2.27-<br>2.28 | 2 | 7 | 1 | 3 | 3 | 2023 | 400 000 | | 400 000 | 0 |

Bilde nr. 2.27  
Vindu og vannbrett utvendig side

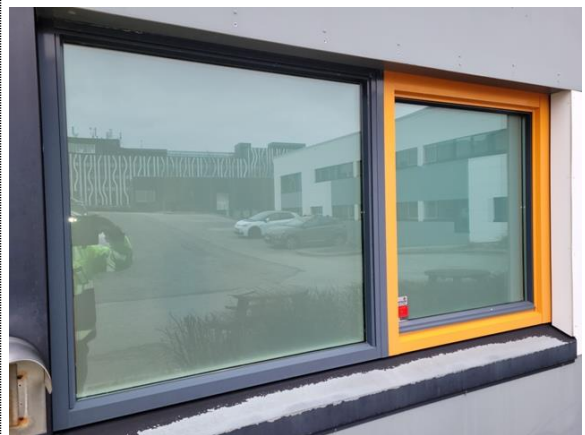
Bilde nr. 2.28  
Vindu og vannbrett utvendig side

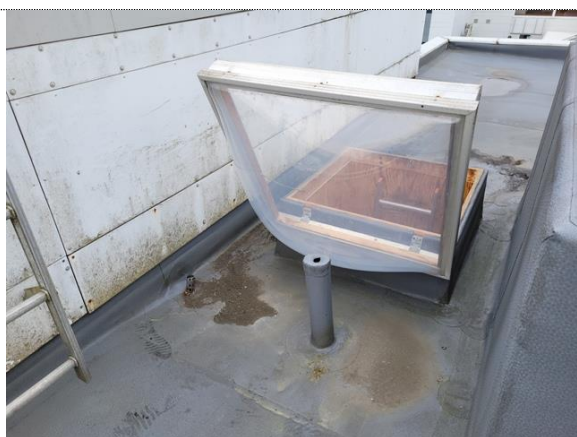
| | BYGNINGSDEL | Tilstandbeskrivelse | Tiltak | Bilde nr | TG | KT | K<br>G | S | R | År | Kalkyle netto<br>TOTALT<br>(V+U) | Andel<br>U | Andel<br>Vedlikeholds-<br>kostnad<br>(V) | Andel Utviklings-<br>kostnad<br>(U) |
|---|---|---|---|---|---|---|---|---|---|---|---|---|---|---|
| 234 | Utv. vinduer, dører, porter | Kuppelvinduer med åpningsfunksjon som tilkomst til takflate. Fuktskjolder i karm og ramme. Ingen tegn til øvrig skade. | Ingen tiltak | 2.37 | 1 | 7 | 1 | 3 | 3 | | | | 0 | 0 |

Bilde nr. 2.37  
Kuppelvindu og tilkomst tak

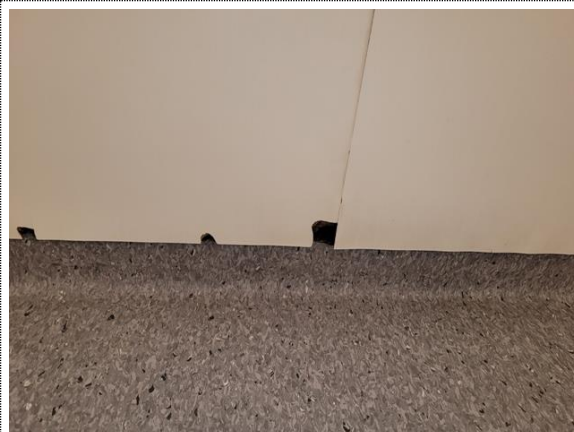
| | BYGNINGSDEL | Tilstandbeskrivelse | Tiltak | Bilde nr | TG | KT | K<br>G | S | R | År | Kalkyle netto<br>TOTALT<br>(V+U) | Andel<br>U | Andel<br>Vedlikeholds-<br>kostnad<br>(V) | Andel Utviklings-<br>kostnad<br>(U) |
|---|---|---|---|---|---|---|---|---|---|---|---|---|---|---|
| 240 | Innervegger | Skillevegger på i dusjanlegg utført med overflate av baderomsplater. Skader på plater i nedre del, overgang mot gulv. | Utskifting av baderomsplater i dusjanlegg hvor det er skader på plater. Ca 12 m2. | 2.43-<br>2.44 | 2 | 6 | 2 | 2 | 4 | 2023 | 50 000 | | 50 000 | 0 |

Bilde nr. 2.44  
Innervegger dusj med skade på baderomsplater

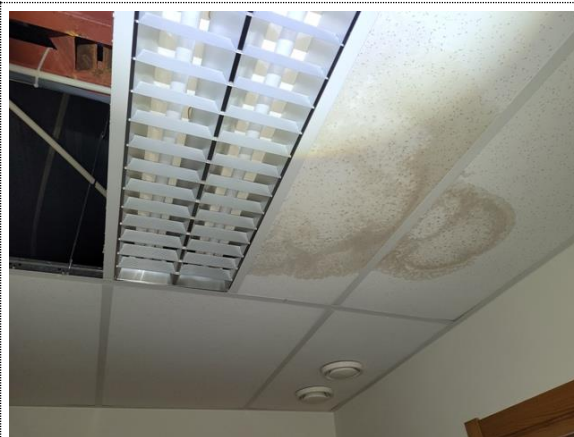
Dekker og gulvoverflater er generelt av tilfredsstillende forfatning, men det er stedvis fuktmerker på himlingsplater, dekker og gulv. Dette i forbindelse med pågående lekkasjeproblematikk på tak rundt ventilasjonsføringer og teknisk rom på tak i bygg E/F og bygg H. Himlingsplater er i denne delen stedvis fjernet og noen plater er skadet.

| | BYGNINGSDEL | Tilstandbeskrivelse | Tiltak | Bilde nr | TG | KT | K<br>G | S | R | År | Kalkyle netto<br>TOTALT<br>(V+U) | Andel<br>U | Andel<br>Vedlikeholds-<br>kostnad<br>(V) | Andel Utviklings-<br>kostnad<br>(U) |
|---|---|---|---|---|---|---|---|---|---|---|---|---|---|---|
| 256 | Himlinger | Himling i form av systemhimlinger av plater opphengt i T-profilsystem. Stedvise fuktmerker og skader/brekkasje i himlingsplater. Dette i forbindelse med lekkasjeprosedyr i øverste etasje, under ventilasjonsrom på tak i bygg E, F og H. I himling under ventilasjonsrom er plater er delvis fjernet for å avdekke lekkasjer. | Utskifting av himlingsplater med brekkasje og fuktmerker i øverste etasje i bygg E, F og H. RS. Utbedring av lekkasjer er medtatt under post 260 og 230. | 2.51-<br>2.54 | 2 | 6 | 2 | 3 | 6 | 2023 | 50 000 | | 50 000 | 0 |

Bilde nr. 2.52  
Systemhimling med fuktmerker i Bygg E

- Utskifting og rengjøring av himling og himlingsplater med fuktskader i øverste etasje bygg E/F og bygg H.
- Nærmere undersøkelse av årsak til muggsopp og fuktskjolder på overflater til glassfasade, himling og skillevegg, i møterom i bygg G mot vest. Rengjøring av overflater for muggsopp.

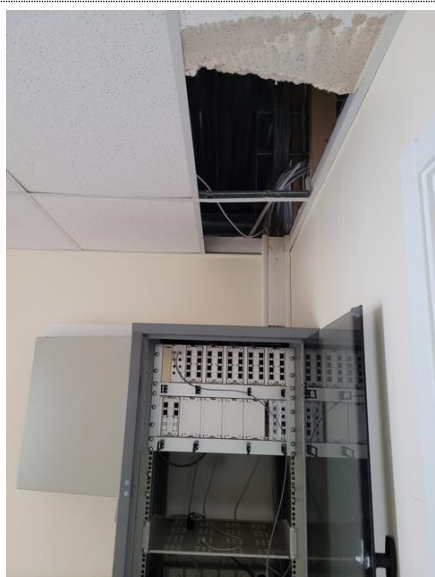
Bilde nr. 2.53  
Systemhimling med fuktmerker i Bygg E

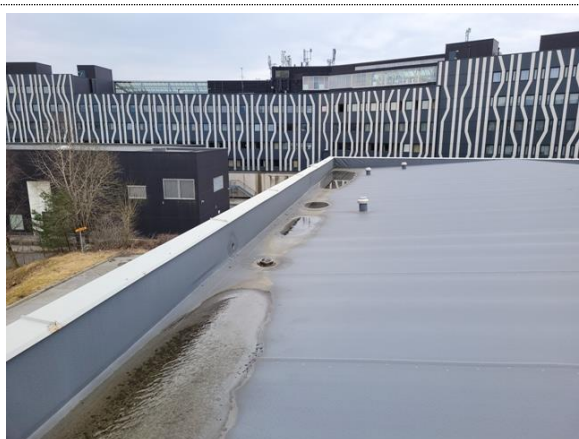
Mangelfull avrenning til sluk på Bygg A, B, C og D, hvor nedløp er forhøyet over takflaten. Fallforhold lokalt rundt sluk på tak til bygg A, B, C og D bør derfor utbedres. For å sikre tett tak med sveiste overganger mot tekniske rom på tak, anbefales det at man utskifter vakuumtekningen i sin helhet og erstatter den med ny taktekning i form av 2-lags asfalt takbelegg.

| | BYGNINGSDEL | Tilstandbeskrivelse | Tiltak | Bilde nr | TG | KT | K<br>G | S | R | År | Kalkyle netto<br>TOTALT<br>(V+U) | Andel<br>U | Andel<br>Vedlikeholds-<br>kostnad<br>(V) | Andel Utviklings-<br>kostnad<br>(U) |
|---|---|---|---|---|---|---|---|---|---|---|---|---|---|---|
| 260 | Yttertak | Yttertak av flate kompakte tak med innvendige taknedløp. Tekning av takfolie, utført som vakuumsak. Synlig asfalt takbelegg ved takluker og under ventilasjonsrom. Mangelfull avrenning til sluk på Bygg A, B, C og D, hvor nedløp er forhøyet over takflaten. Pågående lekkasjer rundt og i underkant av ventilasjonsrom på tak for bygg E/F og bygg H. Generelt mange gjennomføringer som perforerer taktekning og flere potensielle lekkasjepunkt. Dampspærre av plastfolie i yttertak er lagt direkte opp på korrugerte takplater, og det synes å ikke være lufttett utførelse rundt ventilasjonskanaler. | Ny taktekning for samtlige tak. Ny tekning i form av asfalt takbelegg, og eksisterende vakuumtak fjernes. Tett utførelse rundt ventilasjonskanaler og gjennomføringer sikres både i dampspærresjikt og taktekning. Utbedring av fallforhold lokalt rundt sluk på tak til bygg A, B, C og D. Tilpasning av isolasjon for riktig fall i renne ved sluk. Ca 4200 kvm. | 2.55-<br>2.62 | 3 | 7 | 2 | 3 | 6 | 2024 | 3 300 000 | | 3 300 000 | 0 |

Bilde nr. 2.55  
Yttertak bygg A

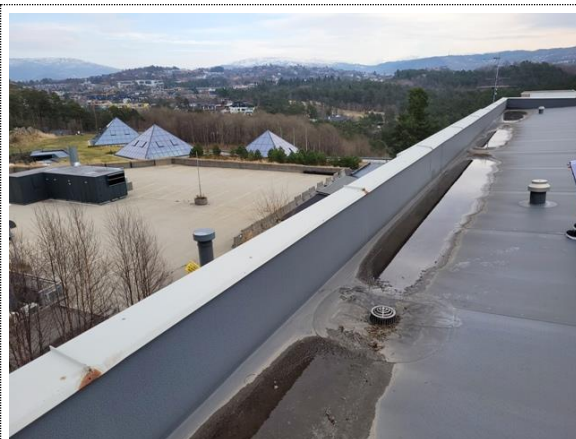
Bilde nr. 2.56  
Yttertak bygg D

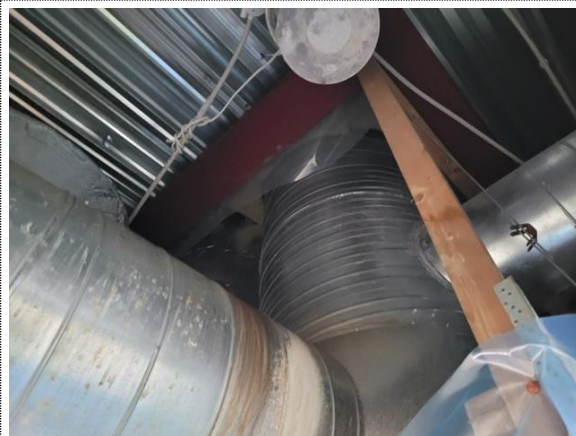
Pågående lekkasjer rundt ventilasjonsrom på tak for bygg E, F og H. Lekkasjer er forsøkt utbedret med punktreparasjoner uten hell. Generelt mange gjennomføringer som perforerer taktekning og flere mulige lekkasjepunkt. Underliggende himling har fuktmerker og skader/brekkasjer i himlingsplater. Midlertidige løsninger i form av bøtter og innvendig pumpe-system for å håndtere lekkasjevann i rom under ventilasjonsrom er iverksatt av vaktmester. Det er også nylig utført punktreparasjoner i form av lapping av taktekning. Full omtekning av tak og utbedring rundt ventilasjonsanlegg på tak vurderes å være nødvendig for å utbedre lekkasjene.

Bilde nr. 2.60  
Utett dampsperre rundt ventilasjonskanal bygg E

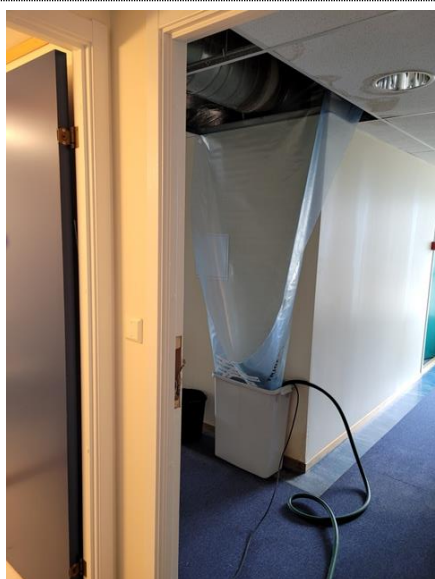
| | BYGNINGSDEL | Tilstandbeskrivelse | Tiltak | Bilde nr | TG | KT | K<br>G | S | R | År | Kalkyle netto<br>TOTALT<br>(V+U) | Andel<br>U | Andel<br>Vedlikeholds-<br>kostnad<br>(V) | Andel Utviklings-<br>kostnad<br>(U) |
|---|---|---|---|---|---|---|---|---|---|---|---|---|---|---|
| 260 | Yttertak | Pågående lekkasjer rundt og i underkant av ventilasjonsrom på tak for bygg E/F og bygg H. | Håndtering av vannlekkasje for å forhindre videre skadeutvikling. Tiltak er allerede iverksatt av vaktmestere, og avbøtende tiltak med lapping av tak utført. Tiltak medregnes ikke. | 2.61-<br>2.62 | 3 | 7 | 2 | 3 | 6 | 2022 | 0 | | 0 | 0 |

Bilde nr. 2.61  
Lekkasjehåndtering bygg E

- Håndtere vannlekkasje og fjerning av alt bygningsmateriell som er skadet. Tiltak er allerede iverksatt av vaktmester, og taktekker har forsøkt å utbedre med lapping av tak.

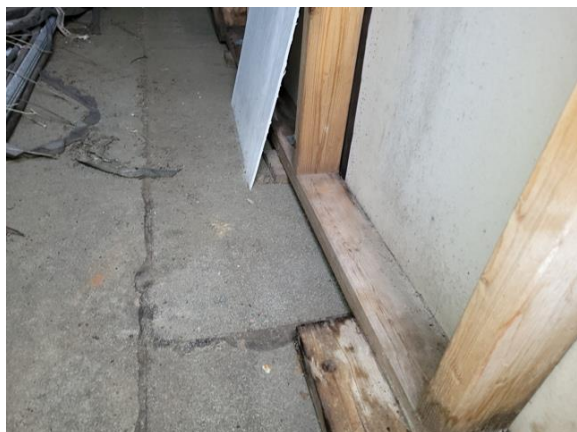
| | BYGNINGSDEL | Tilstandbeskrivelse | Tiltak | Bilde nr | TG | KT | K<br>G | S | R | År | Kalkyle netto<br>TOTALT<br>(V+U) | Andel<br>U | Andel<br>Vedlikeholds-<br>kostnad<br>(V) | Andel Utviklings-<br>kostnad<br>(U) |
|---|---|---|---|---|---|---|---|---|---|---|---|---|---|---|
| 260 | Yttertak | Tekniske rom på tak. Fuktskader i yttervegger av bindingsverk på ventilasjonsrommene som følge av utett kledning. Ventilasjonsrom på tak tekket med takplater. Korrosjonskader på takplater. | Nye ventilasjonsrom på tak, med utførelse av tak og vegger slik at det forhindrer fuktinntrengning. Fokus på tett utførelse og fuktsikre overganger. 5 stk. ventilasjonshus a 40 kvm. | 2.63-<br>2.64 | 3 | 6 | 3 | 3 | 9 | 2023 | 1 500 000 | | 1 500 000 | 0 |

Bilde nr. 2.63  
Teknisk rom og fuktmerker i bindingsverk

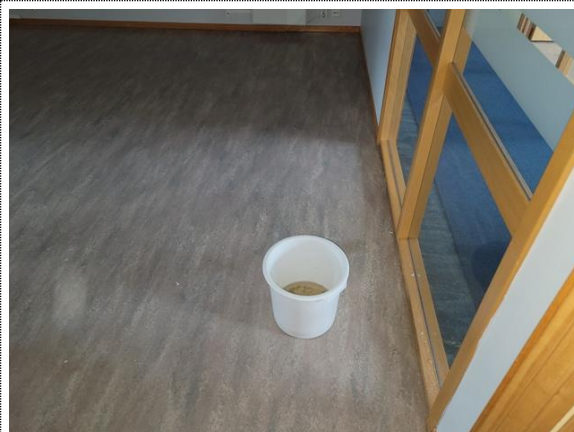
Bilde nr. 2.62  
Lekkasjehåndtering bygg H

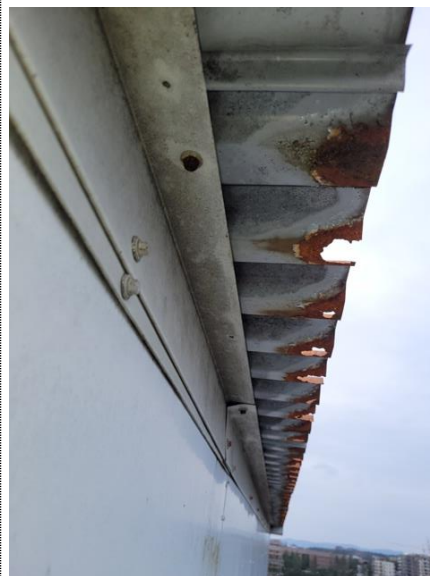
Bilde nr. 2.64  
Korrosjonskader takplater på teknisk rom på tak

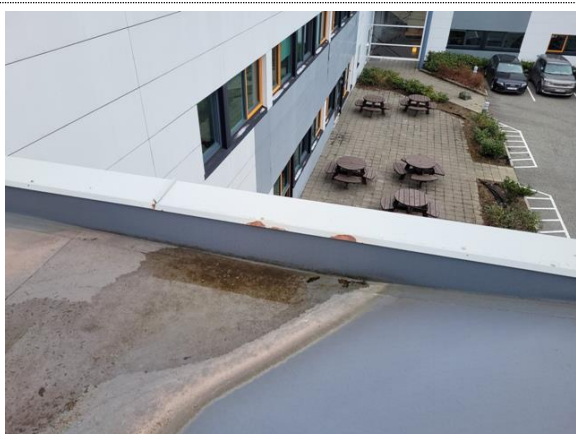
| | BYGNINGSDEL | Tilstandbeskrivelse | Tiltak | Bilde nr | TG | KT | K<br>G | S | R | År | Kalkyle netto<br>TOTALT<br>(V+U) | Andel<br>U | Andel<br>Vedlikeholds-<br>kostnad<br>(V) | Andel Utviklings-<br>kostnad<br>(U) |
|---|---|---|---|---|---|---|---|---|---|---|---|---|---|---|
| 265 | Gesimser, takrenner og nedløp | Parapetbeslag av belagt stål med stående stangfalsler. Festet på topp av parapetbeslag med pakningskruser. Punktvis korrosjon og avflassing av belegget på beslagene på alle tak. | Utskifting av parapetbeslag. Nye parapetbeslag med falsede beslag, med fall innover, dryppkanter i god avstand fra fasade. Tiltak sees i sammenheng med post 230. Ca 730 lm. | 2.65-<br>2.66 | 2 | 7 | 1 | 3 | 3 | 2024 | 700 000 | | 700 000 | 0 |

Bilde nr. 2.65  
Parapetbeslag

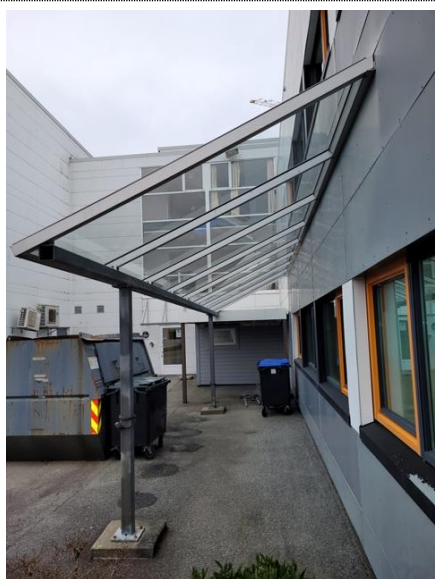
| | BYGNINGSDEL | Tilstandbeskrivelse | Tiltak | Bilde nr | TG | KT | K<br>G | S | R | År | Kalkyle netto<br>TOTALT<br>(V+U) | Andel<br>U | Andel<br>Vedlikeholds-<br>kostnad<br>(V) | Andel Utviklings-<br>kostnad<br>(U) |
|---|---|---|---|---|---|---|---|---|---|---|---|---|---|---|
| 286 | Baldakiner og skjermtak | Skjermtak over inngangsdører og i forbindelse med inngangsparti. Stedvis oksidasjon og korrosjon på overflaten på bærende underliggende stål. | Rengjøring, rustbehandling og egnet overflatebehandling for å forhindre videre korrosjon på stolper for skjermtak. 2 stk | 2.69-<br>2.70 | 1 | 7 | 2 | 2 | 4 | 2027 | 10 000 | | 10 000 | 0 |

Bilde nr. 2.69  
Skjermtak og tilhørende stålbering

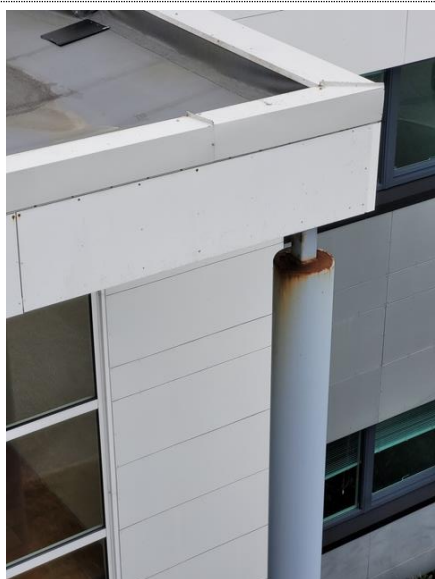
| | BYGNINGSDEL | Tilstandbeskrivelse | Tiltak | Bilde nr | TG | KT | K<br>G | S | R | År | Kalkyle netto<br>TOTALT<br>(V+U) | Andel<br>U | Andel<br>Vedlikeholds-<br>kostnad<br>(V) | Andel Utviklings-<br>kostnad<br>(U) |
|---|---|---|---|---|---|---|---|---|---|---|---|---|---|---|
| 290 | Andre bygningsdeler | Stålstolper for utkraget tak har overflatekorrosjon i øvre del. | Rengjøring, rustbehandling og egnet overflatebehandling for å forhindre videre korrosjon på stolper for utkraget tak. 2 stk | 2.71-<br>2.72 | 2 | 7 | 2 | 2 | 4 | 2027 | 20 000 | | 20 000 | 0 |

Bilde nr. 2.71  
Stålstolpe for utkraget tak
