## NOTAT

| Oppdrag | <b>Sandsliåsen 46 detaljregulering</b> | Dokumentkode | 10216140-RIM-NOT-002 |
| Emne | Ombrukskartlegging | Tilgjengelighet | Åpen |

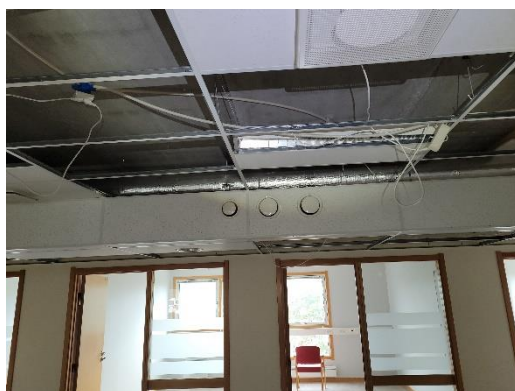
- Byggets etasjeskillere består av hulldekker av betong, i tillegg består kjellervegger og tilhørende tilfluktsrom og bæresystem i parkeringskjeller av betongkonstruksjoner.

Bilde 1 Deler av synlig hulldekke over himling

Betong kan ombrukes på flere nivåer, hvor ombruk av betong som den er vil være den mest effektive måten og ombruk på det høyeste nivået vil gi størst reduksjon i miljøbelastningen. Spesielt hulldekker vil kunne demonteres og ombrukes. De ulike nivåene er oppsummert i Tabell 2.

For ombruk på nivå 1 og 2 er det viktig å avklare tilstand og undersøke om det er tilstrekkelig overdekning over armeringen, karbonatisering og klorinnhold.

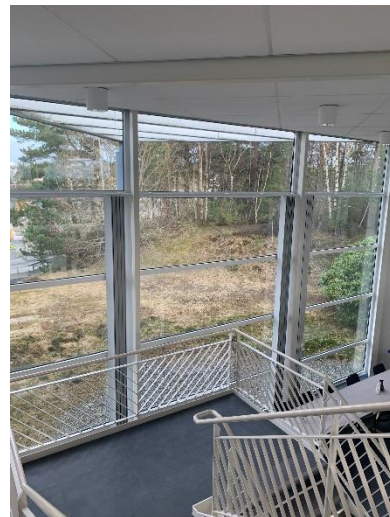
- Vinduer og glassfasader er av to-lags isolerglass.  
Vinduer har normalt lang levetid, i tillegg er produksjonen energikrevende. Vindusglass og -fasader på Sandsliåsen 46 vil ha en restlevetid på anslagsvis 35 år, men vil ikke tilfredsstille dagens krav til energieffektivitet mtp. krav til U-verdi. Vinduene vil i tillegg kunne egne seg til innvendig bruk, eksempelvis i form av overlys eller glassvegger.

Bilde 6 Glassfasade

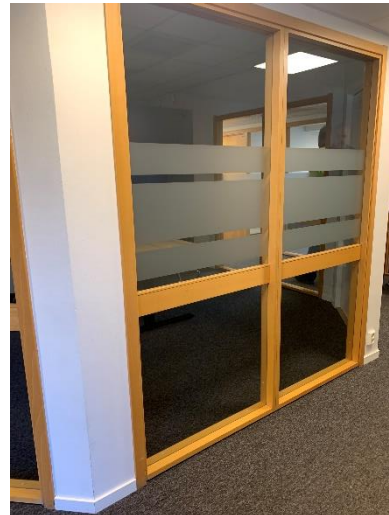
- Innvendige glassvegger.  
I fløy A-C som i dag benyttes til kontorfasiliteter er kontorer og møterom adskilt med innvendige glassvegger. Dersom disse enkelt lar seg demontere uten skader vil de fint kunne ombrukes som skillevegger andre steder. Eventuelle tekniske krav som lyd bør avklares.

*Bilde 7 Innvendige glassvegger, korridor*

*Bilde 8 Innvendige glassvegger, mot møterom*

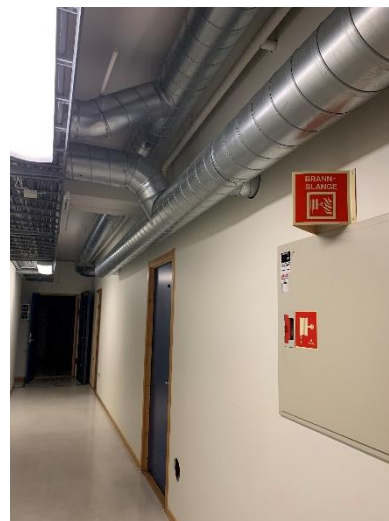
- Ventilasjonskanaler har en lang teknisk levetid og er som regel godt egnet for ombruk, gitt at det ikke har oppstått skader som eksempelvis korrosjon. Kanaldeler med innvendig isolasjon vil ikke kunne ombrukes. Restlevetiden for kanalnett fra 1997/1999 estimeres til minst 35 år. Utstyret må rengjøres innvendig før ombruk (f.eks. ved høytrykksspyling). Spirorør er også godt egnet for ombruk. Lange lengder på ca. tre meter er lettest å ombruke. Ventilasjonskanaler kan enkelt monteres ned ifm. riving. Dersom de ombrukes internt i bygget kreves det at ventilasjonskanalene mellomlagres i byggeperioden.

*Bilde 9 Ventilasjonskanaler over himling*

*Bilde 10 Ventilasjonskanaler i kjelleretasje*

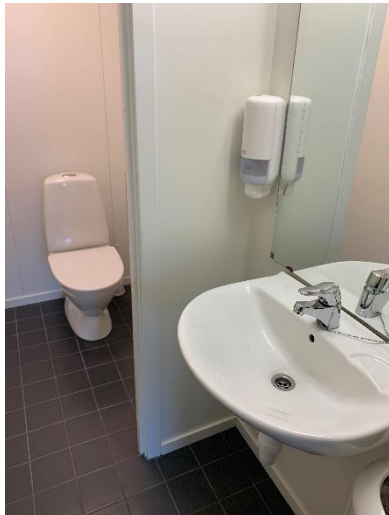
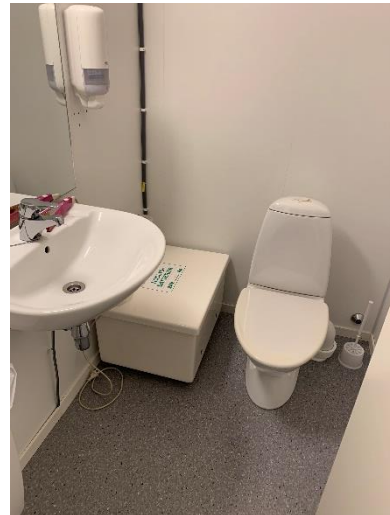
- Sanitærutstyr i bygget er i hovedsak fra 1997 og 1999, mens i Fløy A-C som er i bruk fremstår utstyret til å være fra nyere dato. Porselensservanter- og toalettskåler har normalt lang levetid med komponenter (som armaturer) som enkelt kan skiftes ut. Eldre sanitærutstyr i porselen kan et utdatert design og høyere vannforbruk enn dagens standard, men dersom funksjonelt vil det likevel kunne ombrukes.

Bilde 11 Servant og toalett i Fløy A-C, antatt å være fra nyere tid enn 1997/1999

Bilde 12 Servervant og toalett antatt fra 1997/1999

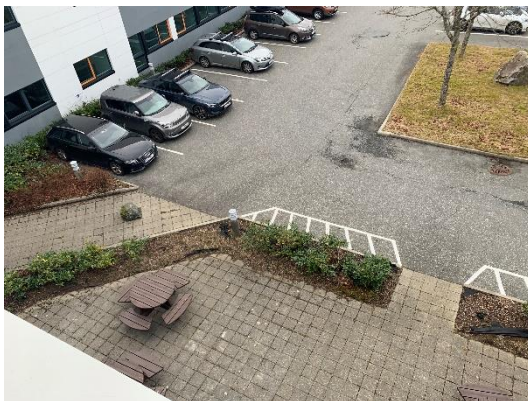
- Utvendige tilkomstarealer er belagt med steinheller. Steinheller uten skader vil kunne ombrukes og er enkle å demontere for ombruk dersom de ikke er limt eller fuget sammen. Steinhellene demonteres og rengjøres.

Bilde 13 Steinheller ved inngangsparti
