Risiko og sårbarhetsanalyse

UIB

Fakultet for kunst, musikk og design.

Møllendalsveien 61

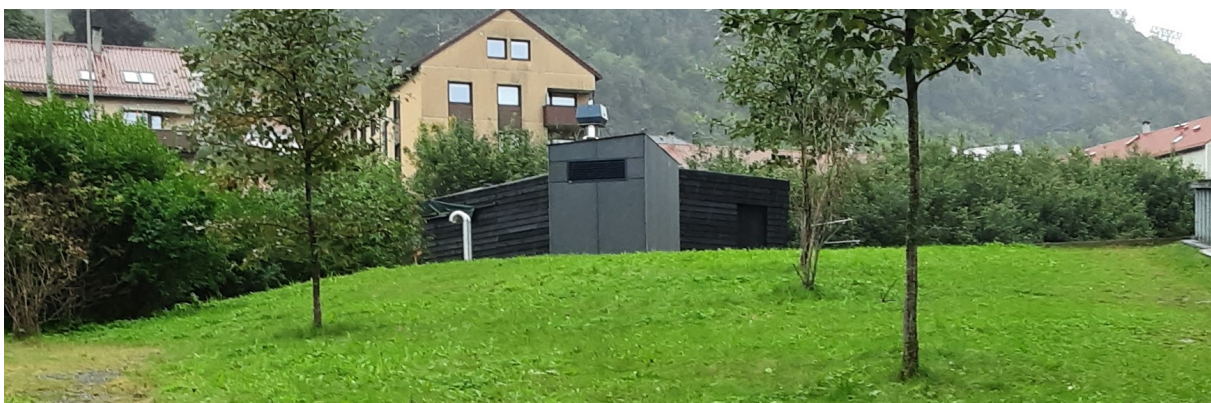
Bilde 3. lagerbygg propan

Dette anlegget forsyner de gassdrevne ovnene som brukes til brenning av keramikk. Lagring av gass til dette anlegget er et lagerbygg i ubrennbart materiale laget med god utlufting der hvor det lagres gass. Bygget står på det ytterste hjørnet av ett betong dekke med skrånende grøntareal ned mot Møllendalsveien. Se for øvrig bilde 2 og 3.

Dette anlegget fremstår uforandret.

Det er prosjektert at det skal være tilkoblet 2x2 flasker forbundet med en automatisk omskifter. Dette grunnet kapasitetsberegninger. I siderom er det laget lager for flere propan flasker, noe som er nytt.
