SANDSLIÅSEN 59. MILJØTEKNISKE VURDERINGER

OPPDRAG Sandslåsen 59	OPPDRAGSLEDER Rannveig Nordhagen	DATO 24.04.2017
OPPDRAGSNUMMER 29573001	OPPRETTET AV Olaug Godøy Arne Urnes

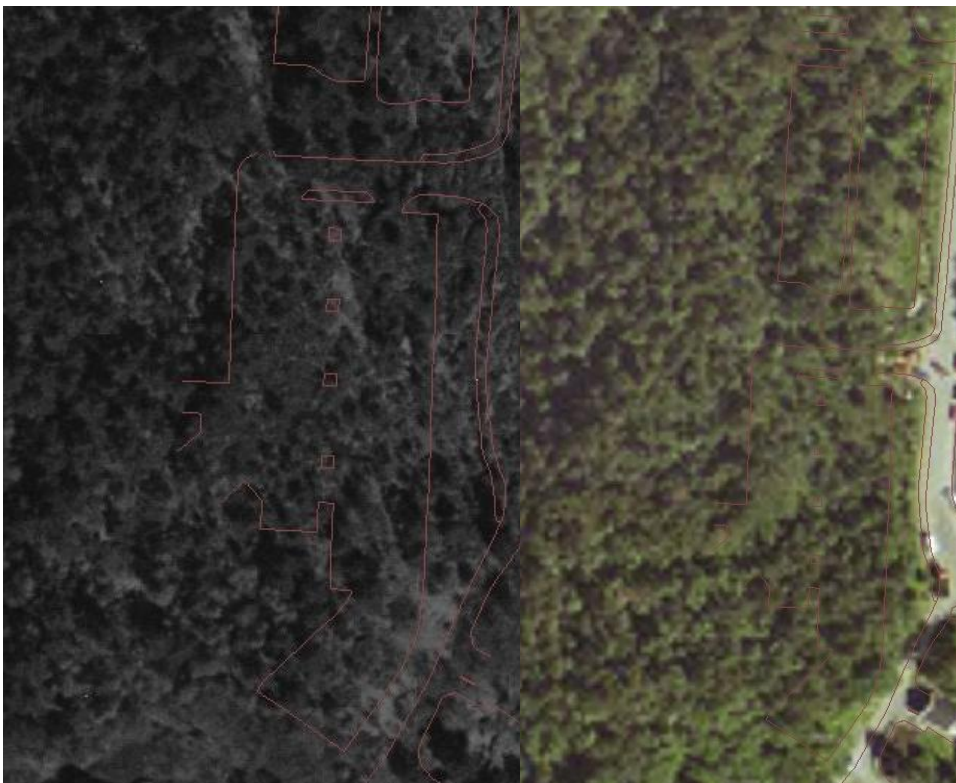
Fra www.bergenskart.no er det hentet ut flyfoto fra to ulike år; 1980 og 1997, før eiendommen ble bygget ut med dagens næringsbygg. Utsnitt er vist i figur 4, og viser at hele tomten, før utbygging, besto av naturterreng bevokst med skog og myr. Før kontorbygningen ble bygget antas byggetomten å ha blitt planert ut, først og fremst ved sprengning, og med noe utfylling. Den utbygde delen av tomten, med asfalterte P-plasser, anlagte bed og murer samt kontorbygg er vist på bildet i figur 5.

Figur 4. Flyfoto fra 1980 (venstre), og 1997 (høyre), året før eiendommen ble bygget ut med dagens kontorbygning og P-plass og bed. Svake røde linjer indikerer dagens P-areal, på tomtens østre halvdel. Kilde: www.bergenskart.no/ (karttype flyfoto).

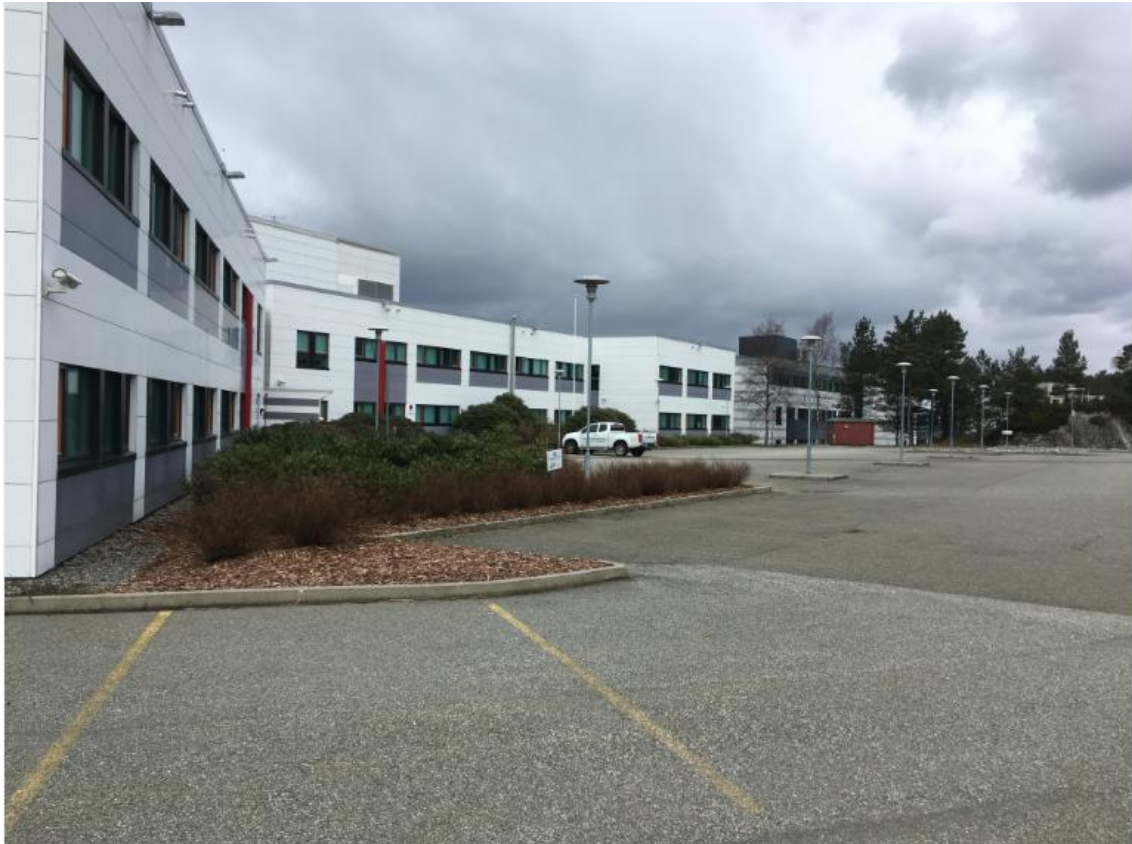
Figur 5. Bilde tatt mot nord, på parkeringsplassen, fra sørlig del av bygget. Det røde trafobygget ligger rett nord for tomtegrensen og ligger på naboeiendommen (Sandslåsen 57).

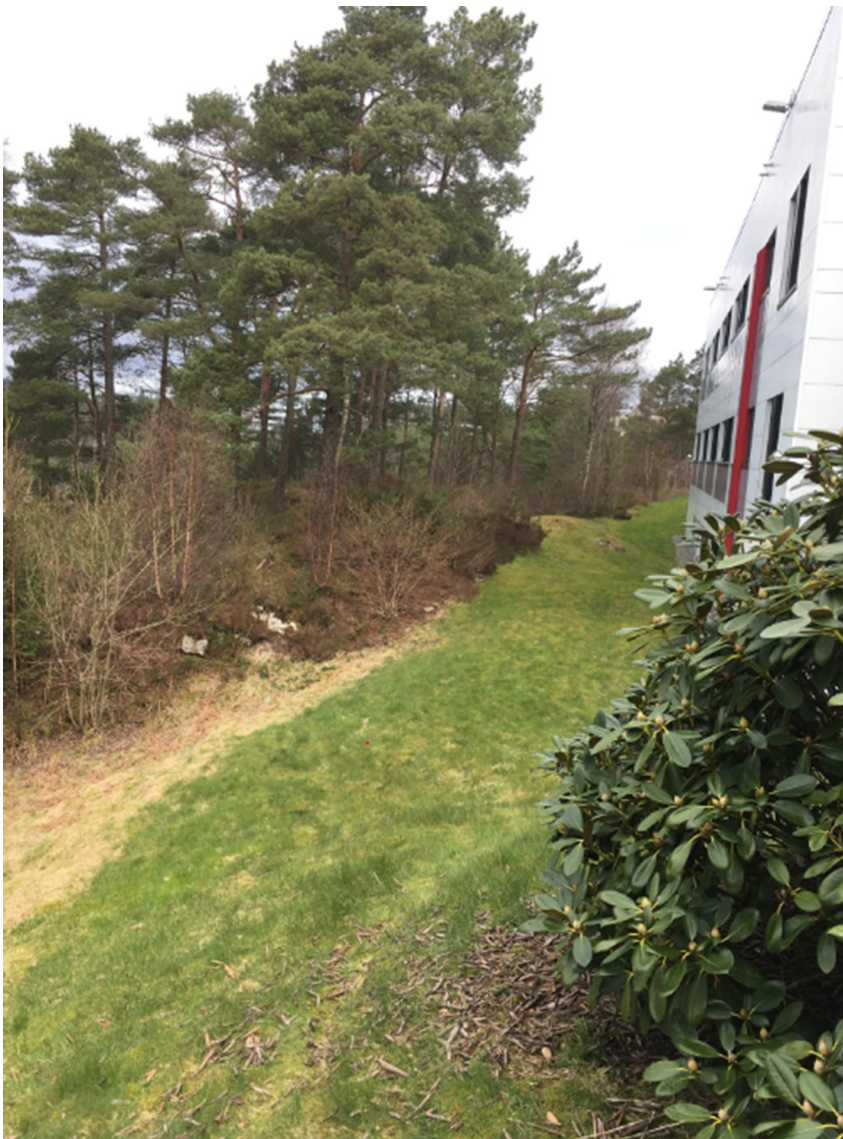
Det antas at det like vest for bygget også er fylt ut noe med sprengstein langs hele bygget, der det ca. midt på bygget er beplantet med rododendron, se figur 6.

Figur 6. Bilde tatt mot nord, ca midt på og vest for kontorbygg.

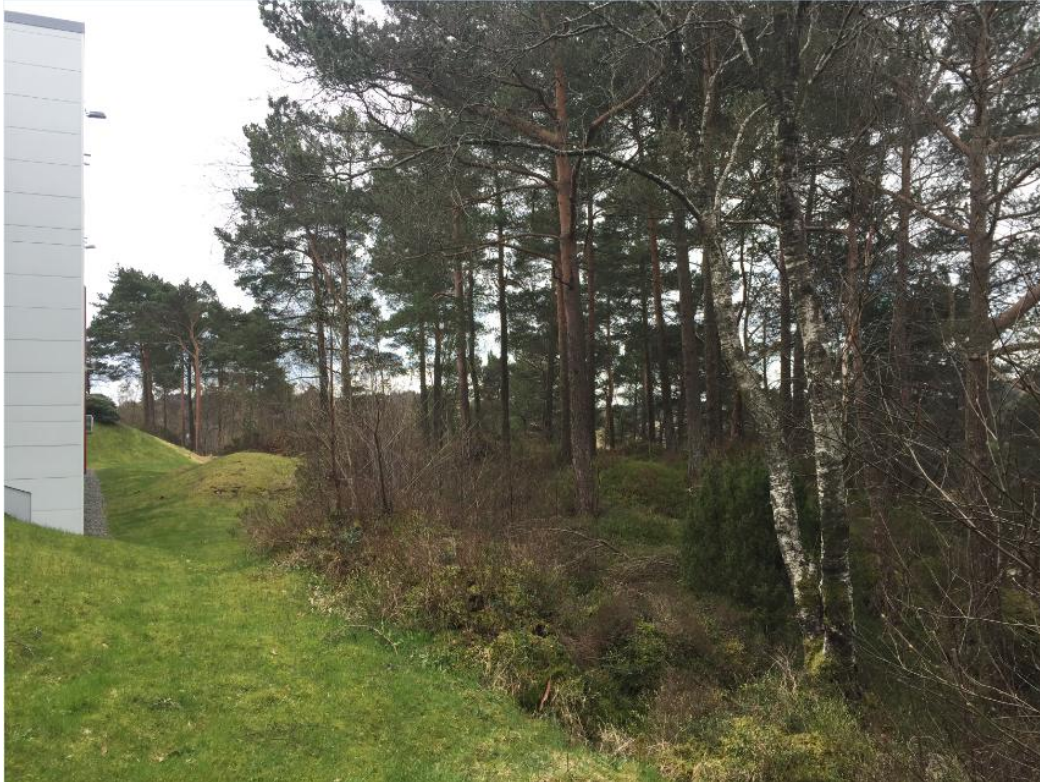
I figur 7 vises det bevarte, jomfruelige skogs-/myrterrenget på vestre del av tomten, slik det ser ut i dag.

Figur 7. Bilde tatt mot sør, ved kontorbyggets nordre grense.

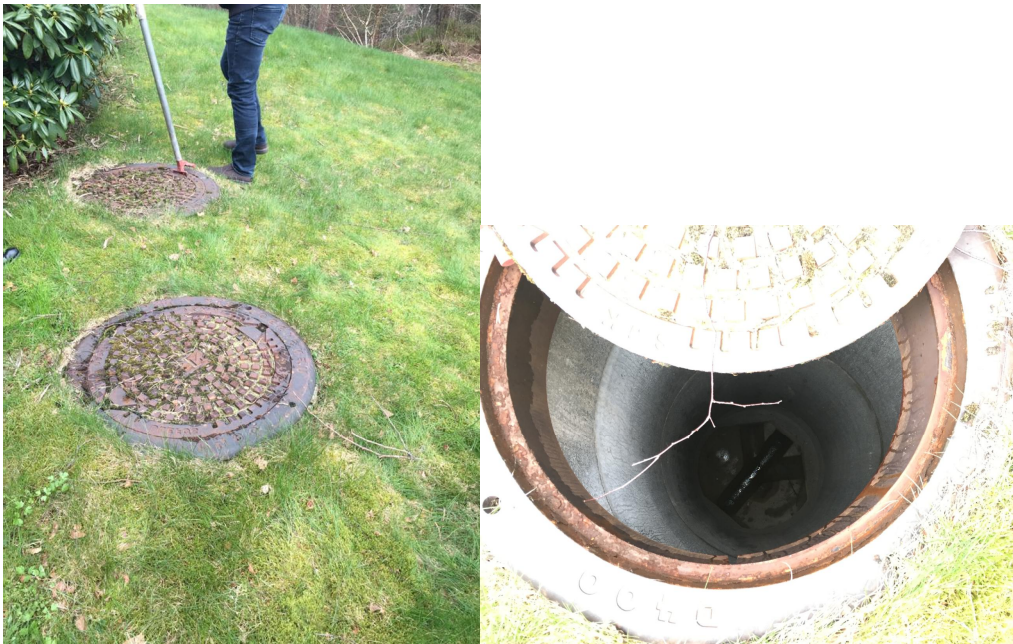
Figur 8 viser to overvannskummer som ligger vest for bygget, ca midt på, mens figur 9 viser parkeringsplassen tatt fra sør mot nord.

Figur 8. Bidet er tatt i nordlig retning.

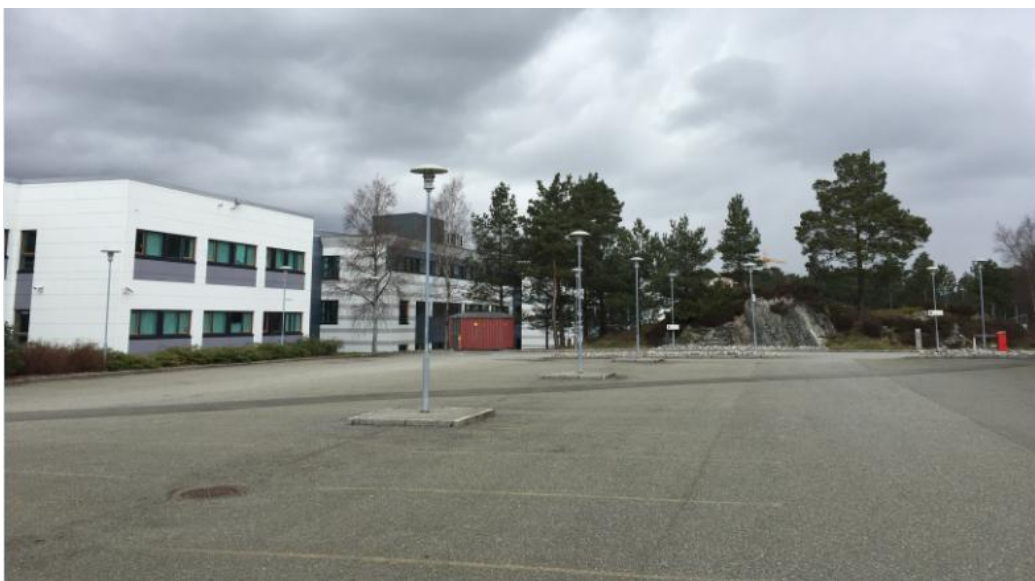
Figur 9. Bilde tatt ved sørende av P-plass, mot nord.
