NOTAT

OPPDRAAG	Ytrebygda gnr.34/bnr. 118 mfl	DOKUMENTKODE	10224795-02-RIGberg-NOT-001
EMNE	Geologisk notat	TILGJENGELIGHET	Åpen
OPPDRAAGSGIVER	FM gruppen AS	OPPDRAAGSLEDER	Lars Lid Nordø
KONTAKTPERSON	Dag Magne Vedvik	SAKSBEHANDLER	Lars Lid Nordø
KOPI	Marianne Øvreås Aasebø	ANSVARLIG ENHET	Multiconsult ASA

SAMMENDRAG

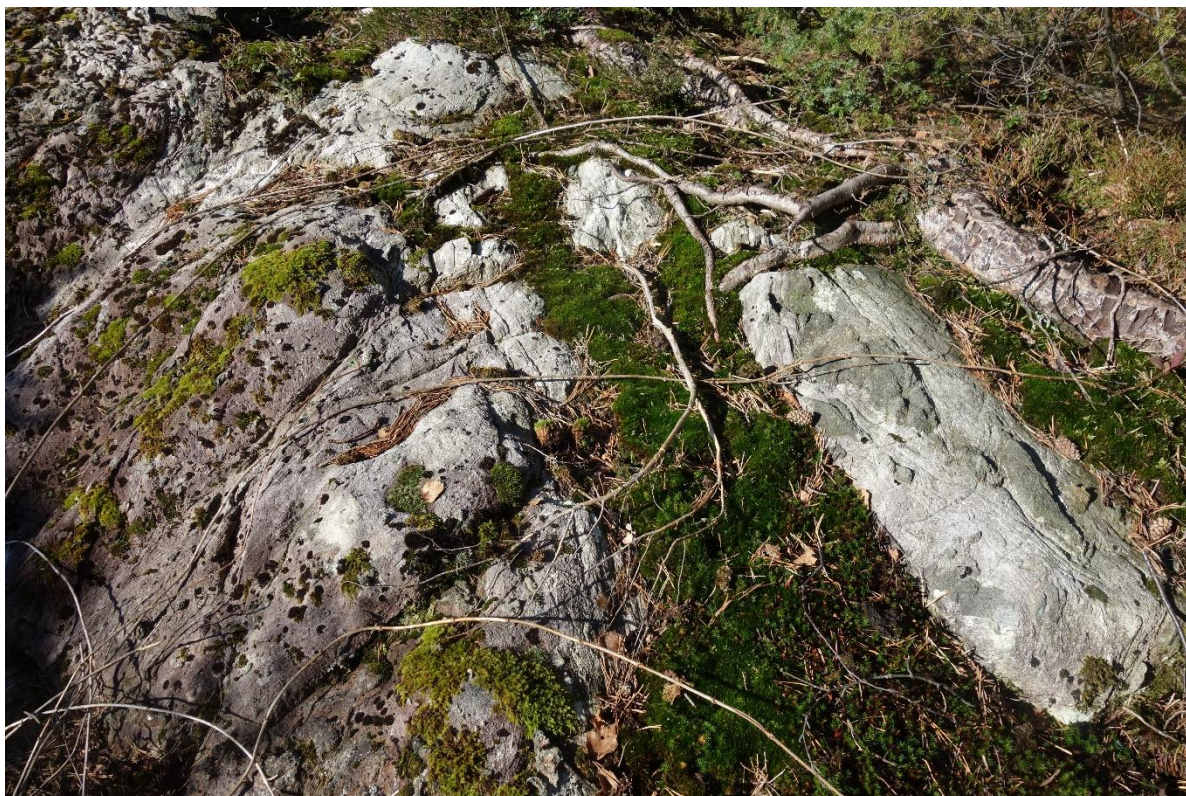
I henhold til NGU sitt berggrunnskart (www.ngu.no) ligger området i Landåsdekket, og i berggrunnen der byggegropen skal sprenges beskriver NGU anortositt med stedvis metagabbro. Observasjonen gjort i felt viser at dette stemmer (Figur 5). Metagabbro inntreffer som knoller i anortositten. Bergarten viser i tillegg sterk grad av folding (Figur 6), som gir utslag for variasjon i bergartens sprekkeplan.

Figur 5. Berget observert i dagen inne på tomteområdet. Hvit anortositt med mørke knoller av metagabbro.

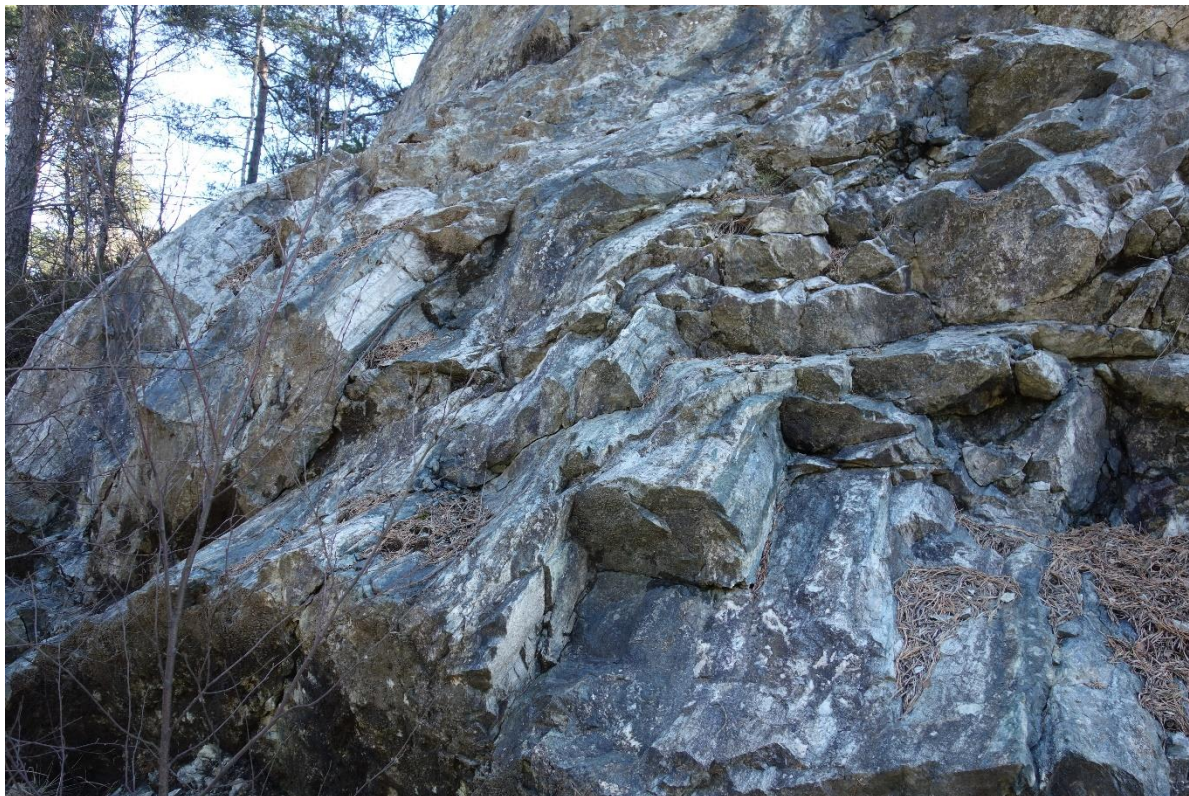
Bergarten i seg selv er av god kvalitet, men det er observert varierende grad av oppsprekking og enkelte oppknuste soner (<10 cm) langs sprekkesystem 1.

Figur 6. Bergmasse langs skjæringen helt vest på tomten, sett mot øst. Sprekkesystemene bærer preg av folding langs foliasjon.

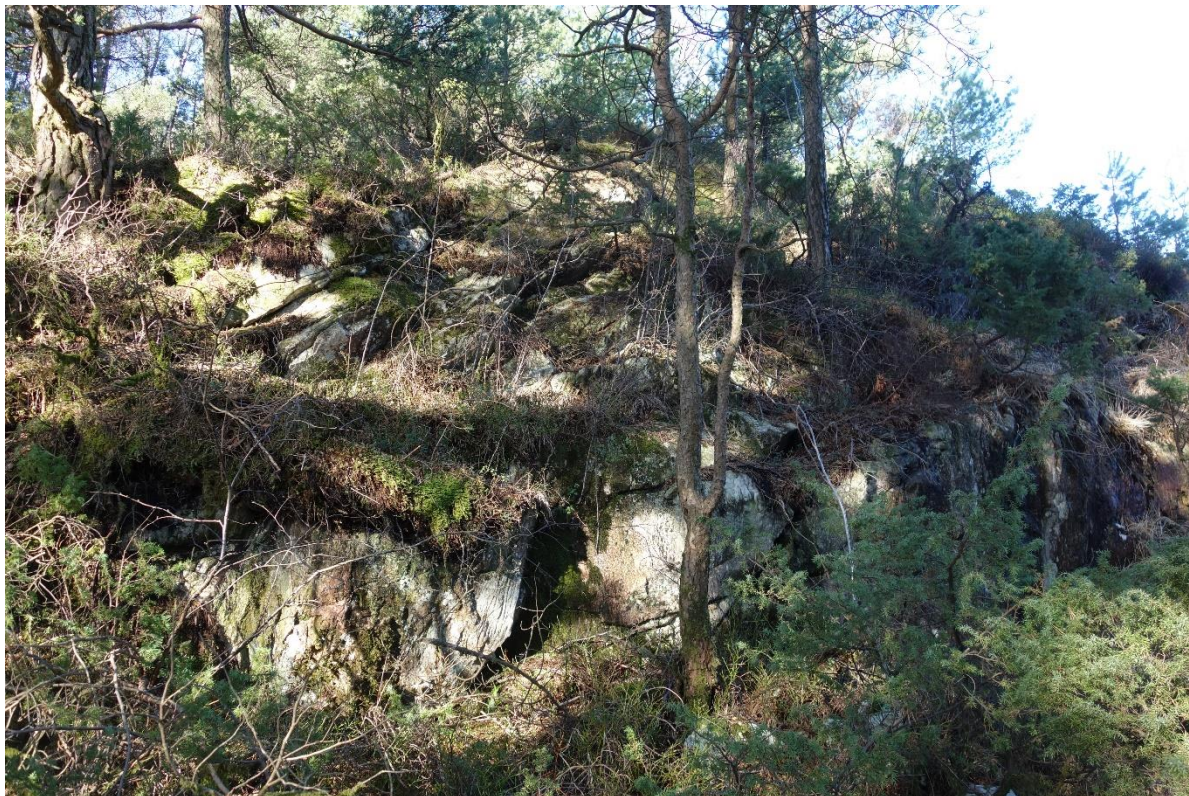
Ifølge løsmassekartet til NGU (www.ngu.no) ligger området på stedvis bart fjell. Det var observert flere steder med bart fjell på befaringen (se Figur 8), mens resten av terrenget var dekket av vegetasjon over et tynt morenedekke. Toppområdet ved kollen på tomten bar preg av noe tynn myr.

Figur 8. Berg i dagen sørøst i tomteområdet. Sett mot nordvest.

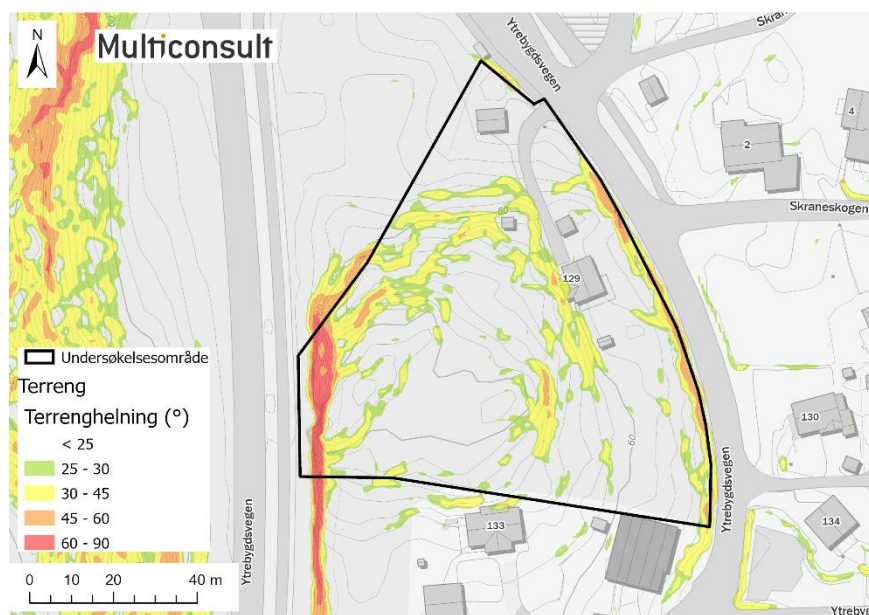
Figur 9. Terrenghellingen i tomteområdet. De bratte helningene langs ytrebygdsvegen omfatter veiskjæringer og er ikke en del av vurderingen for skredfare i naturlig terreng

Det er ikke funnet noe område på tomten med potensiale for naturlig steinsprang. Terrenghelningen holder seg stort sett under 45 grader i det naturlige terrenget og områder med over 45 grader er såpass begrenset i omfang at eventuelle løse steiner vil ikke bevege seg lengre enn løsnedområdet. Dette medfører også at det ikke er potensielle løsnedområder for steinskred. Det er vurdert at steinsprang eller steinskred ikke er en aktuell skredprosess i området.

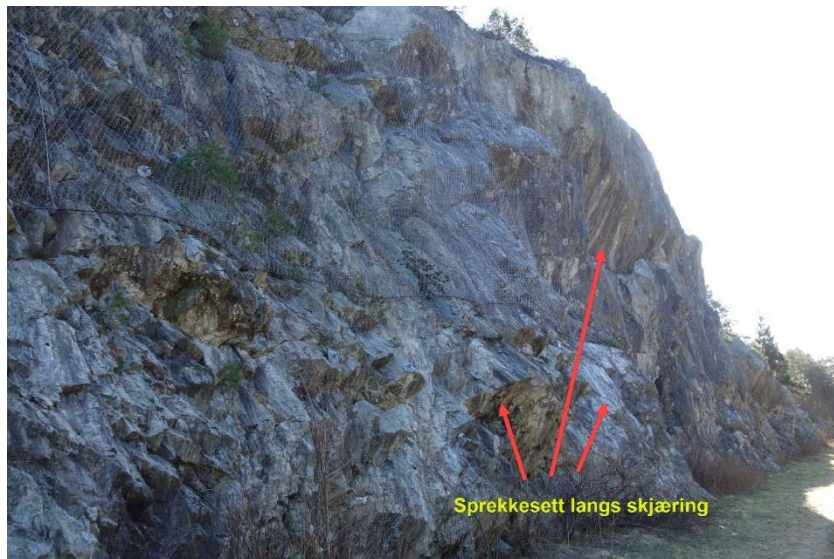
Berggrunnen består hovedsakelig av bergarten Anortositt (<https://geo.ngu.no/kart/berggrunn>). Observasjoner fra befaringen viser at veiskjæringene som er opprettet rett ved tomten i stor grad følger sprekkeplan mer enn den planlagte konturen, se Figur 10.

Erfaringer fra tidligere prosjekter i samme berggrunnsområde viser at det kan oppstå bakbryting i skjæringene. Det dannes ofte et kalkspat-lag på sprekkeplan som senere kan forvitre. Kvaliteten på bergarten varierer også sterkt stedvis.

Figur 10. Bergskjæring øst for Ytrebygdsveien sett mot sør. Skjæringens kontur følger de dominerende sprekkesettene i stor grad.

Basert på bergmassens kvalitet og skjæringenes forventede utforming vil det være aktuelt å sikre skjæringene med både bolter og steinsprangnett. I tillegg må det bores tett kontur og lades forsiktig, for å unngå bakbryting i skjæringen. Sistnevnte punkt er svært viktig der skjæringene vil være terrasserte. De høyeste skjæringene 6 meter eller høyere kan være aktuelle å forbolte. Dette må vurderes av prosjekterende geolog under byggeperioden.

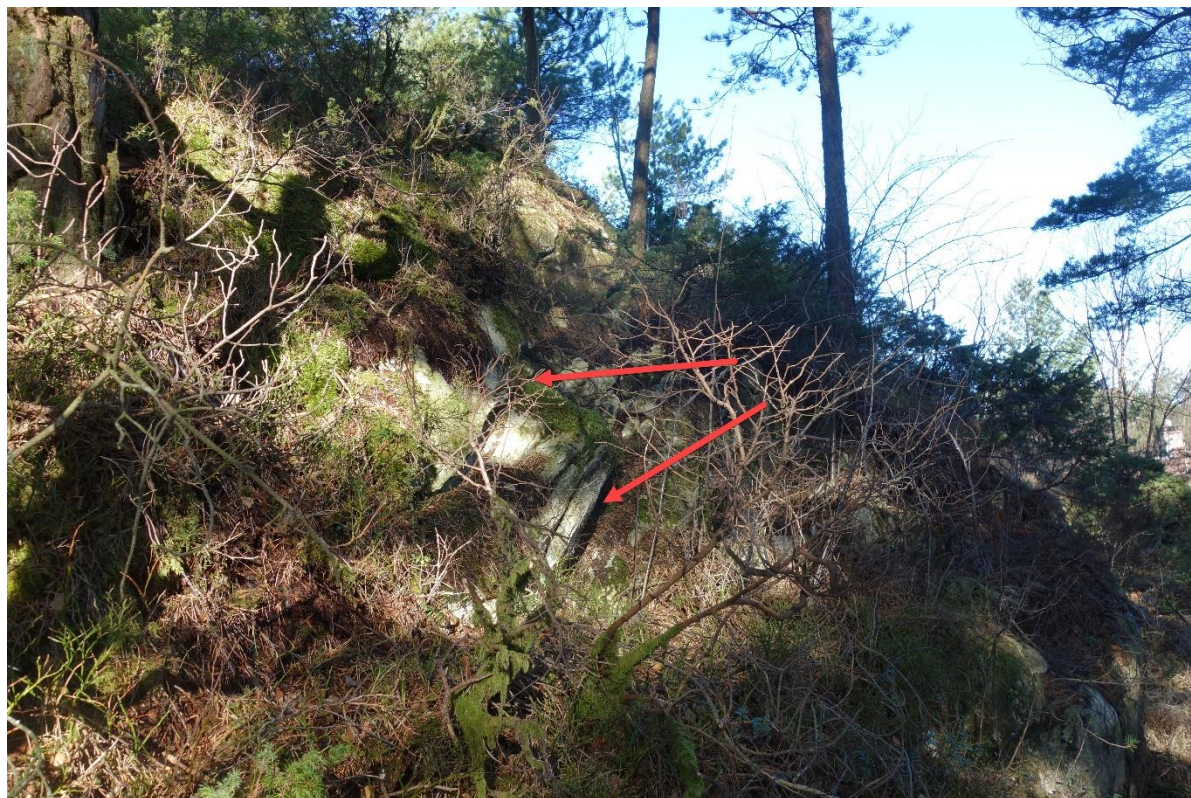
Basert på analyser av sprekkesystemene gjort i programmet DIPS virker orienteringen til bergskjæringene her gunstig. Det er lite kilepotensiale skjæringene, ettersom de fleste kiler vil ha fallretning parallelt med skjæringslinjen. Der er likevel mulighet for få en «toppling» effekt av sprekkesett 2, som kan synes på berg i dagen i dette området, se Figur 11.

Figur 11. Sprekkesett 2 står steilt inn mot nordvest sør i tomteområdet, vist i rød markering
