# Hopsfossen

Innledende studie – forurensning land, sjø og  
i bygg

DATO / REVISJON: 26. oktober 2021 / 01

DOKUMENTKODE: 10225258-RIGm-RAP-001

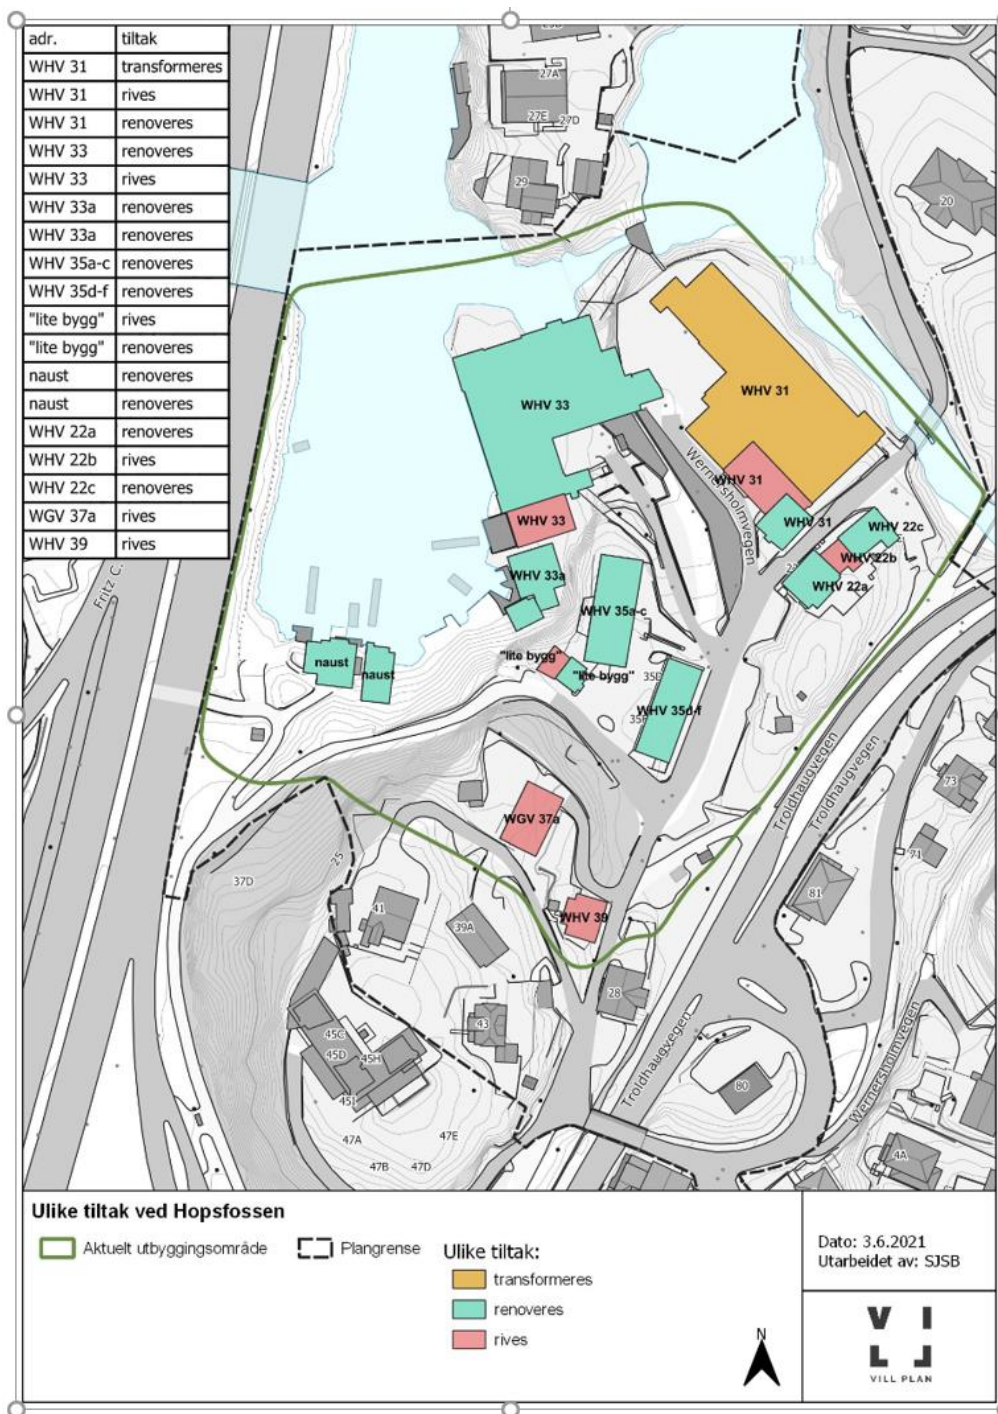
Det er 14 bygg eller bygningsdeler det er planlagt tiltak på i utbyggingsområdet, se Figur 2.

Figur 2 Kart over aktuelt utbyggingsområde (grønn linje), og hva som er planlagt av tiltak på de ulike bygningene (merket med WHV og naust). Kart fra Vill Plan AS.

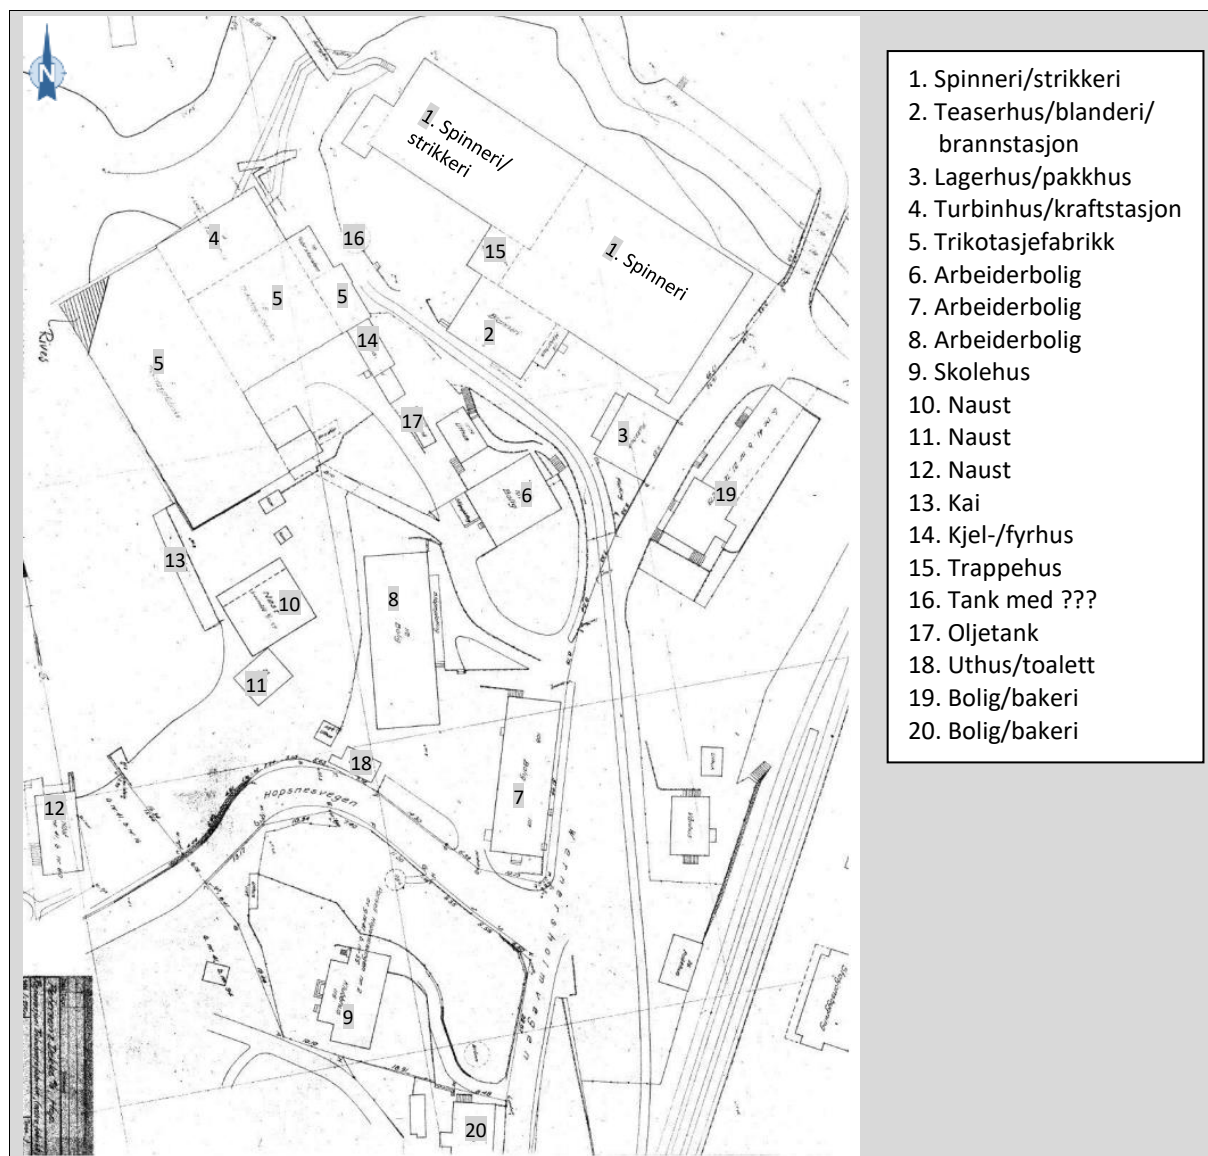
Bygningene har adresse i Wernerholmsvegen som i rapporten er forkortet til «WHV» med adresse-nummeret. I tillegg er det fire naust og en trekai som planlegges renoveret. En oversikt over hva alle bygningene har vært brukt til, er vist i Figur 3 og Tabell 1.

Figur 3 Lokalisering av bygninger og konstruksjoner omtalt i rapporten. Tegningen er fra 1963. Tegning er mottatt fra Vill Plan AS.

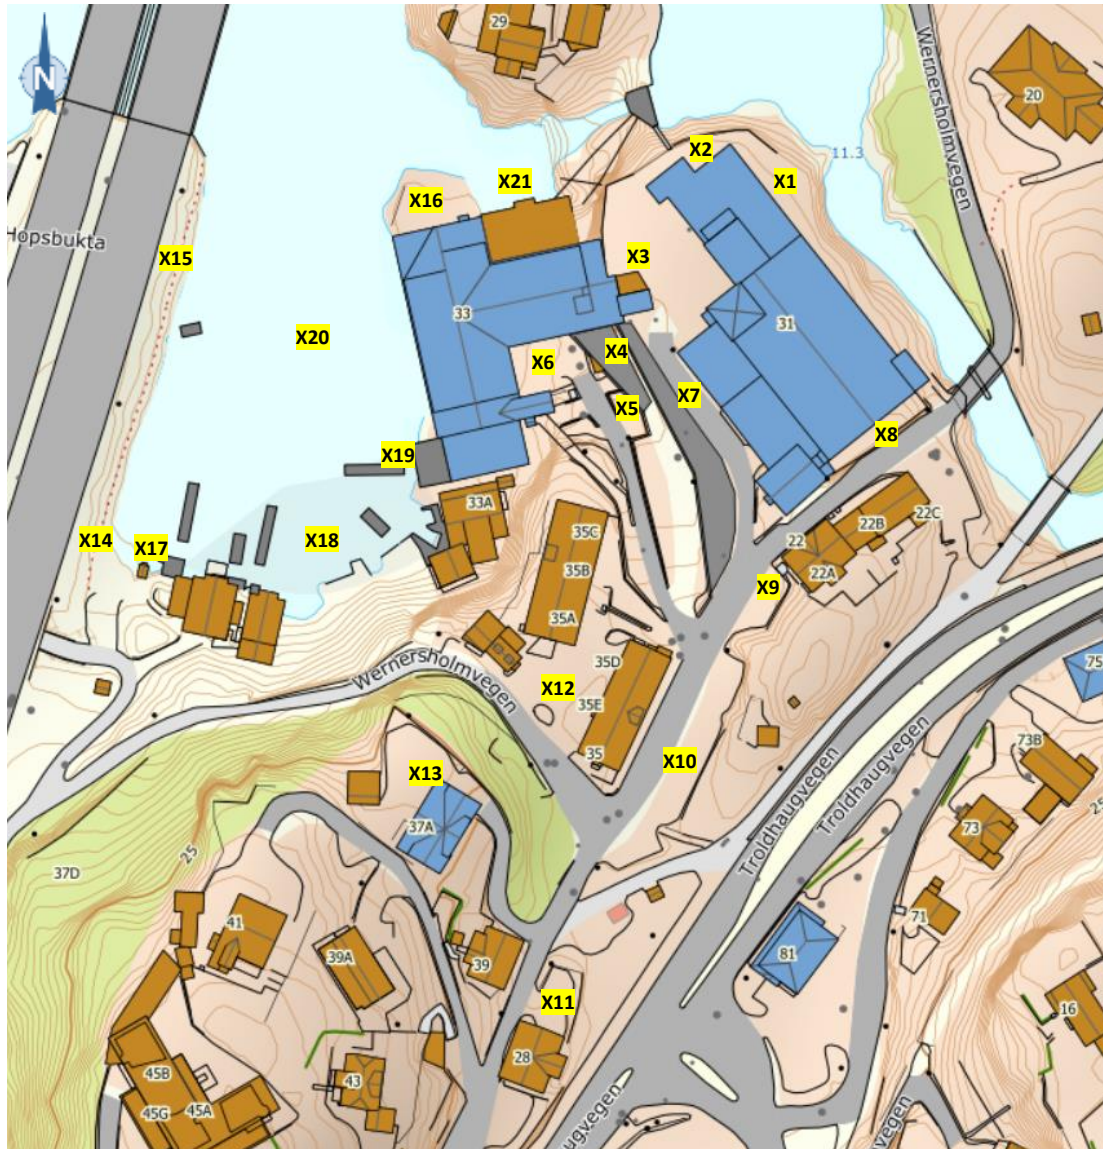
På bakgrunn av ovennevnte foreslås det tatt prøver i ca. 16 punkt innenfor utbyggingsområdet. Med unntak av punktene X3–X5 som er plassert der eldre kart har vist at det har stått oljetanker og fyrhus (jf. Figur 3), er punktene plassert slik at de anses å kunne være mest mulig representative for løsmassene generelt på området. Som nevnt er det sannsynligvis svært grunt til berg mange steder på området, og det kan derfor være at enkelte av prøvepunktene utgår da det ikke lar seg gjøre å få gravd/boret på området.

Figur 4 Forslag til plassering av prøvepunkt på land (X1–X16) og sjøbunnen (X17–X21) på utbyggingsområdet. Kart: [www.norgeskart.no](http://www.norgeskart.no).

Prøvetakingen i punktene X1–X13 anbefales utført ved bruk av gravemaskin/borerigg. I X14–X16 lar det seg ikke gjøre å komme til med gravemaskin/borerigg, og prøvetaking med håndholdt utstyr bør forsøkes. I hvert punkt bør det forsøkes tatt prøver av løsmassene ned til berg eller ned i antatt stedlige masser. Det ble imidlertid observert mye stein i de utfylte massene, slik at det kan være at det ikke lar seg gjøre å få opp prøvemateriale med håndholdt utstyr. Foreslått plassering av prøvepunktene er vist i Figur 4. Nøyaktig plassering av punktene må foretas i felt, blant annet ut fra hvor det lar seg gjøre mht. muligheter for tilkomst og eventuelle kabler/rør/ledninger/konstruksjoner/tanker i grunnen. Antall foreslåtte prøvepunkter (16 stk.) vil kunne gi en indikasjon på om det er vesentlig forurensning i løsmassene i undersøkt område. Det gjøres oppmerksom på at dersom det påvises forurensning, eller dersom Bergen kommune vurderer at det må tas flere prøver, vil det kunne bli nødvendig med supplerende prøvetaking senere, for eksempel i forbindelse med konkrete grunnarbeider/byggearbeider på området.

På grunn av vanskelig tilkomst til sjøområdet med et undersøkelsesfartøy, anbefales prøvetakingen utført av dykker. Prøvene skal tas fra øverste 0,1 m av sedimentene, og utføres i henhold til Miljødirektoratets veileder for håndtering av sediment (M-350|2015) revidert 25. mai 2018 /11/.
