Eikelunden - Detaljregulering

Tilstandsanalyse – Sandbrekkevegen 32

DATO / REVISJON: 18. SEPTEMBER 2023 / 00

DOKUMENTKODE: 10224866-01-RIB-RAP-002

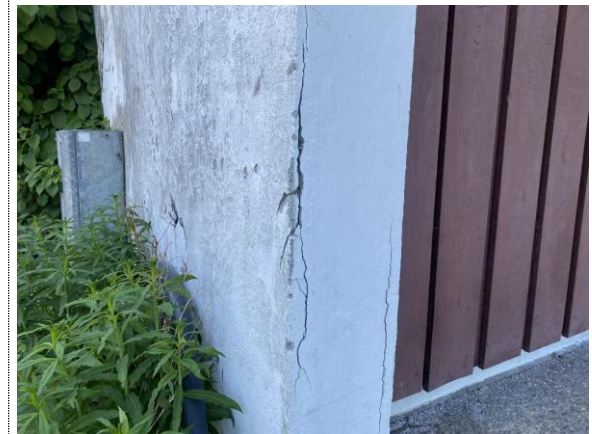
Det observeres vertikale riss på enden av betongvegg, det er informert av driftsleder at dette er grunnet lav overdekning. Det er ikke avdekket setnings-skader på bygget. I krypkjeller observeres det edderkoppegg i underkant av himling, dette kan indikere et fuktig miljø. Det er stablet løsøre mot yttervegg av betong som kan bidra til å holde på fukt. På samme betongvegg er det utvendig observert avskalling av puss og begroing. Noe som sammen indikerer et fuktig miljø i krypkjeller.

Bilde nr. 2.04
Nærbilde av vertikale riss i ende av betongvegg.
Veggen er samme betongvegg som vises på
bilde nr. 2.03.

- Mekanisk reparasjon av vertikale riss, samt betongkontroll.
- Oppklare bruksformål på bygget.
- Måle radonnivå.
- Gjennomføre en brannteknisk fagvurdering.

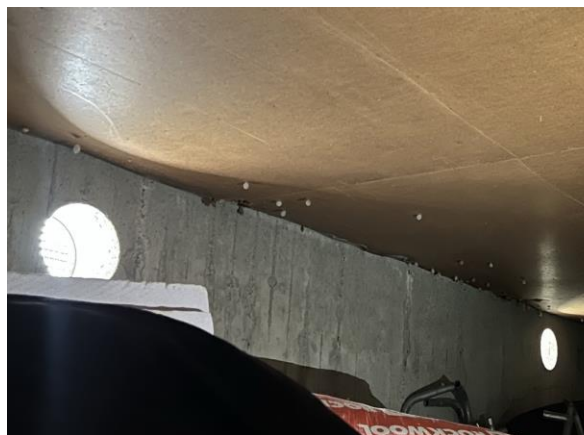
Bilde nr. 2.07
Krypkjeller. Edderkoppegg i underkant av himling.

- Kryp Kjeller undersøkes for å avdekke eventuell fuktproblematikk.
- Bærende søyle av treverk undersøkes for råteskade i sprekk, dersom det ikke er tegn til råte så settes det inn skruer for å skru tverrsnittet sammen.
- Kledning skiftes ut, oppgradering til klimaskjerm av dagens standard.
- Reparasjon av avskallet murpuss.
- Rengjøring av begroing på betongvegg.
- Utskiftning av vinduer til nye åpningsbare.
- Dør til sportsbod byttes ut med dør i aluminium.
- Utskifting av skadet nedløp

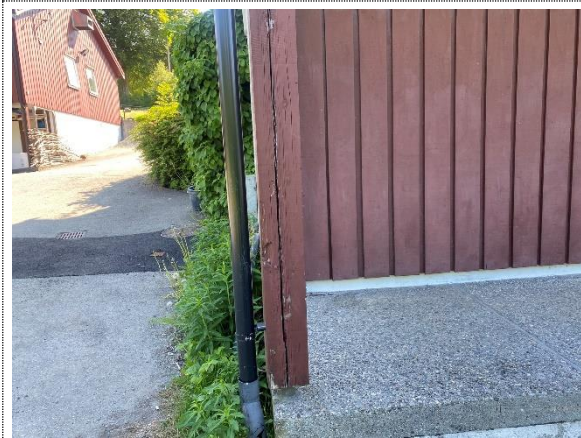
Bilde nr. 2.13

Byggets utkragede del av 1.etg. er understøttet av søyler i treverk. Det observeres vertikale sprekker av varierende grad på søylene. Det er observert vertikale riss på enden av betongvegg.

Søyle i treverk som støtter opp under byggets utkragende del av 1.etg. Langsgående vertikal sprekk.

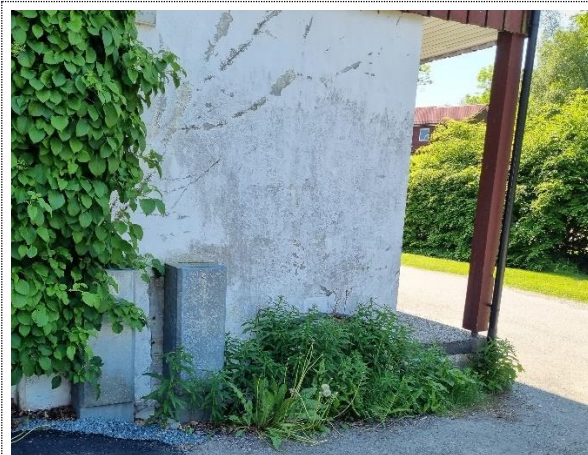
Bilde nr. 2.19

230	Yttervegger	Yttervegger av typen bindingsverk, antatt isolert og med stående kledning i treverk. Dette gjelder byggets 1.etg. og U.etg. vendt mot vest. På byggets nordside har kledningen merker etter begroing fra planter, malingen er generelt slitt og falmet. Som følge av vær, lokal oppfukning og dårlig vedlikehold. Kledningen antas å være fra byggeår og har dermed oppnådd sin levetid på 60 år. Av den grunn kan ikke skjulte skader bak kledningen utelukkes.	Utskiftning av kledning grunnet oppnådd levetid. Det estimeres et behov for ca 220 kvm med kledning. Ved utskiftning av kledning anbefales i tillegg å vurdere oppgradering av hele klimaskjermen til dagens standard, det vil si med ny dampspærre, isolert bindingsverk med tilleggisolering iht. dagens energikrav, vindspærre og ny luftet kledning.	2.17 - 2.18	2	7	2	3	6	2028	325 000	325 000	0
230	Yttervegger	På betongvegger med murpuss har murpussen enkelte steder skallet av som følge av vær, oppfukning og dårlig vedlikehold. På byggets nordside er det skader som skyldes tidligere beplantning.	På områder der murpussen er skallet av gjennomføres det egnet reparasjon lokalt på skadesteder for å unngå utvikling av skader. Antatt mengde ca 40 kvm Tiltak om fuktutredning er medtatt under post 210.	2.19	2	7	2	2	4	2028	10 000	10 000	0

Byggets nordside har murpuss på betongveggen flasser av. Tegn til tidligere planter i form av merker i murpuss.

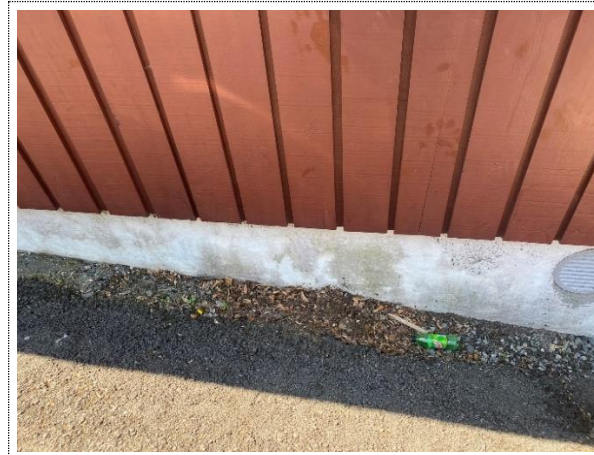
Bilde nr. 2.20

Yttervegger av betong er behandlet med murpuss, veggene er preget av begroing og enkelte steder skaller murpussen av. Yttervegg av betong vendt mot øst, har områder med misfarging som kan komme av fukt.

Betongvegg på byggets østside. Merker etter begroing.

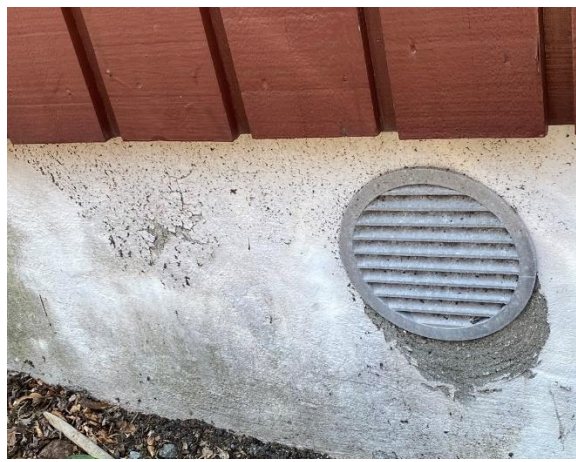
Bilde nr. 2.21
Nærbilde av betongvegg mot øst. Merker etter begroing og innsetting av ventil.

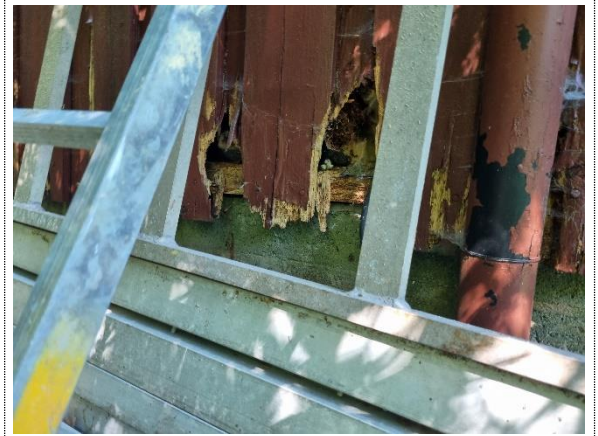
Kledningen på garasjens yttervegger har generelt merker av begroing, det er også områder der malingen flasser av. Yttervegg vendt mot sør har råteskader i form av manglende kledning som følge av oppfukning nært terrengnivå. Dette kan skyldes at veggen er tett på vegetasjon som holder på fuktighet, og skaper skygge som hindrer opptørring.

Bilde nr. 2.24
Nærbilde av råteskade på trekledningen til garasjens sørside.

- Kledning skiftes ut, oppgradering til klimaskjerm dagens standard.
- Utskiftning av vinduer til nye faste vinduer.
- Utskiftning av garasjeporter til nye med lik funksjonalitet.
- Reparasjon av mekaniske skader på gipsvegger.
- Reparasjon av mekaniske skader i himling av trepanel
- Nytt strøk med maling på nedløpsrør der malingen skaller av.

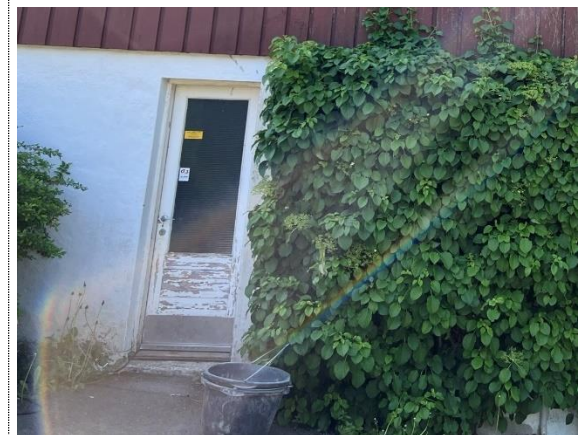
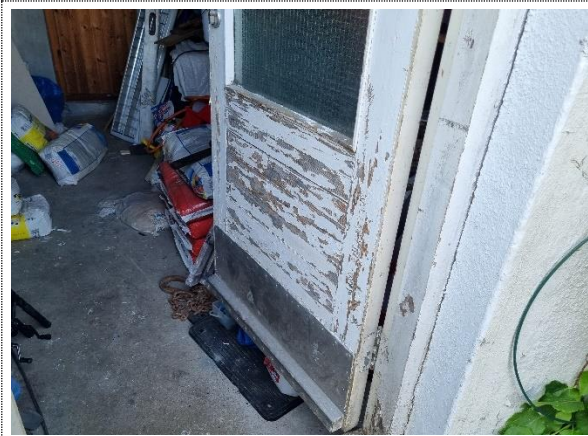
234	Utv. vinduer, dører, porter	Ytterdør av tre med glassfelt i sportsbod i U.etg., antas å være fra byggeår. Vesentlig malingsavskalling og slitasje.	Dør til sportsbod byttes ut med ny dør. 1 stk.	2.28 - 2.29	2	6	2	3	6	2028	7 000	7 000	0
234	Utv. vinduer, dører, porter	Garasjens vinduer antas å være fra garasjens byggeår. Vinduer fra 70-tallet inneholder erfaringsmessig miljøgifter. Vindu og karm har ingen synlige tegn til skader. Vinduene har oppnådd forventet levetid, og vil ha et vesentlig varmetap som følge av høy U-verdi.	Vinduer fra 70-tallet byttes ut med nye faste vinduer. 3 stk vinduer, tilsvarer 2,25 kvm	2.30	2	6	2	2	4	2028	11 000	11 000	0
234	Utv. vinduer, dører, porter	Garasjeporter av malt treverk. Det observeres skader i form av gliper flere steder i treverket i tillegg til oppsprekking i treverket og falmet maling. Ved et gitt et utskiftningsintervall på 20 år har portene oppnådd forventet levetid.	Garasjeporter byttes ut med nye porter som tilsvarer original funksjon. Det vil si at dørautomatikk/motor ikke er inkludert. Totalt 5 porter.	2.30 - 2.32	2	6	1	2	2	2028	119 000	119 000	0

Bilde nr. 2.28
Ytterdør til sportsbod i byggets U.etg.

Bilde nr. 2.29
Nærbilde av ytterdør til sportsbod i byggets U.etg.

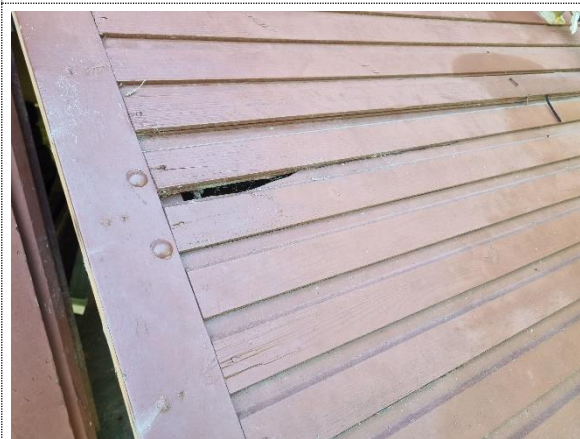
Bilde nr. 2.31
Nærbilde av garasjeport med skade.

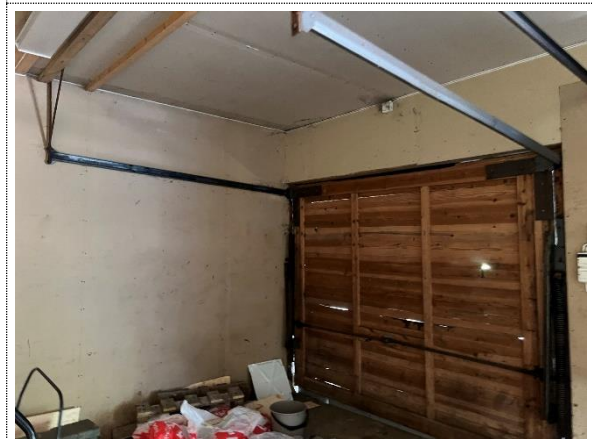
Bilde nr. 2.32
Bilde av garasjeport fra innsiden. Viser gliper og skader i treverket.

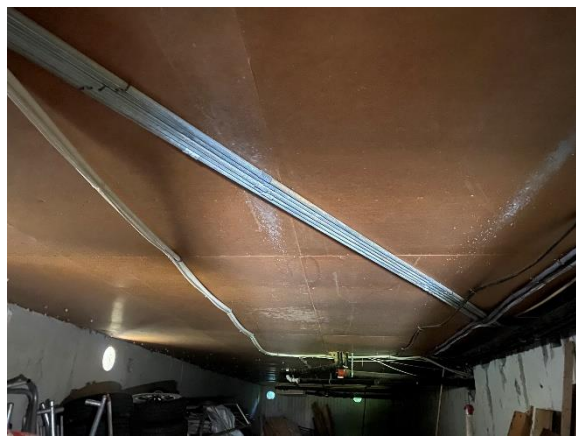
I krypkjeller registreres stubbeloftsplater med misfarging på plater som følge av fuktig miljø og mulig muggvekst. Det registreres ingen tegn til skader ved byggets utkragende 1.etg. Utover dette er ikke denne bygningsdelen befart, og tilstand, tiltak og kostnad er basert på bygg 4.

255	Gulvoverflater	Garasjens gulvoverflate er av ubehandlet betong, og har oppnådd sin forventede levetid. Det observeres ingen tegn til synlige skader.	Ingen tiltak.	2.48	1	7	2	2	4			0	0
256	Himlinger	Himling i krypkjeller er observert og antas å være av typen stubbeloftsplater i trefiberog har funksjon for å holde fuktighet ute og holde isolasjon på plass. Det observeres merker av begroing etter fukt og mulig muggvekst.	Ingen tiltak.	2.49	1	8	2	1	2			0	0

Bilde nr. 2.49
Himling av trefiberplater i krypkjeller.

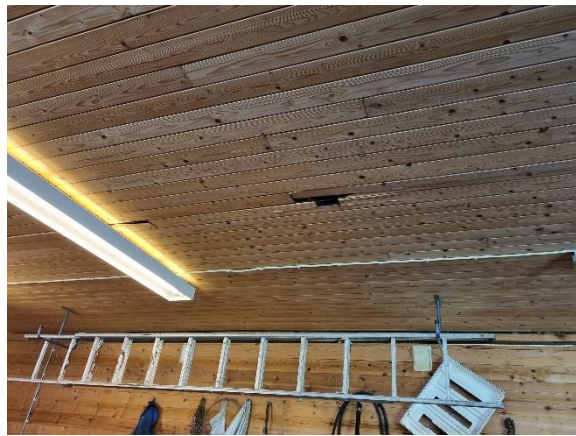
Himling av trepanel har noen mekaniske skader, de aktuelle punktene repareres ellers tilfredsstillende stand. Himling av gipsplater er i tilfredsstillende stand.

Bilde nr. 2.51
Garasjens himling av trepanel. Mekaniske skader.

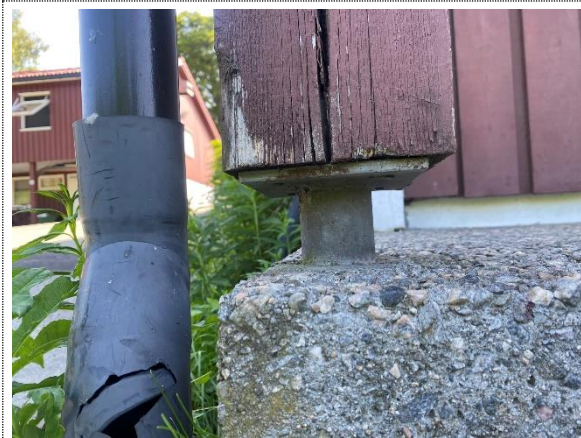
Bilde nr. 2.57
Sprukket nedløp på bygg 6.
