Tilstandsrapport - 2 eiketrær i Sandbrekkevegen

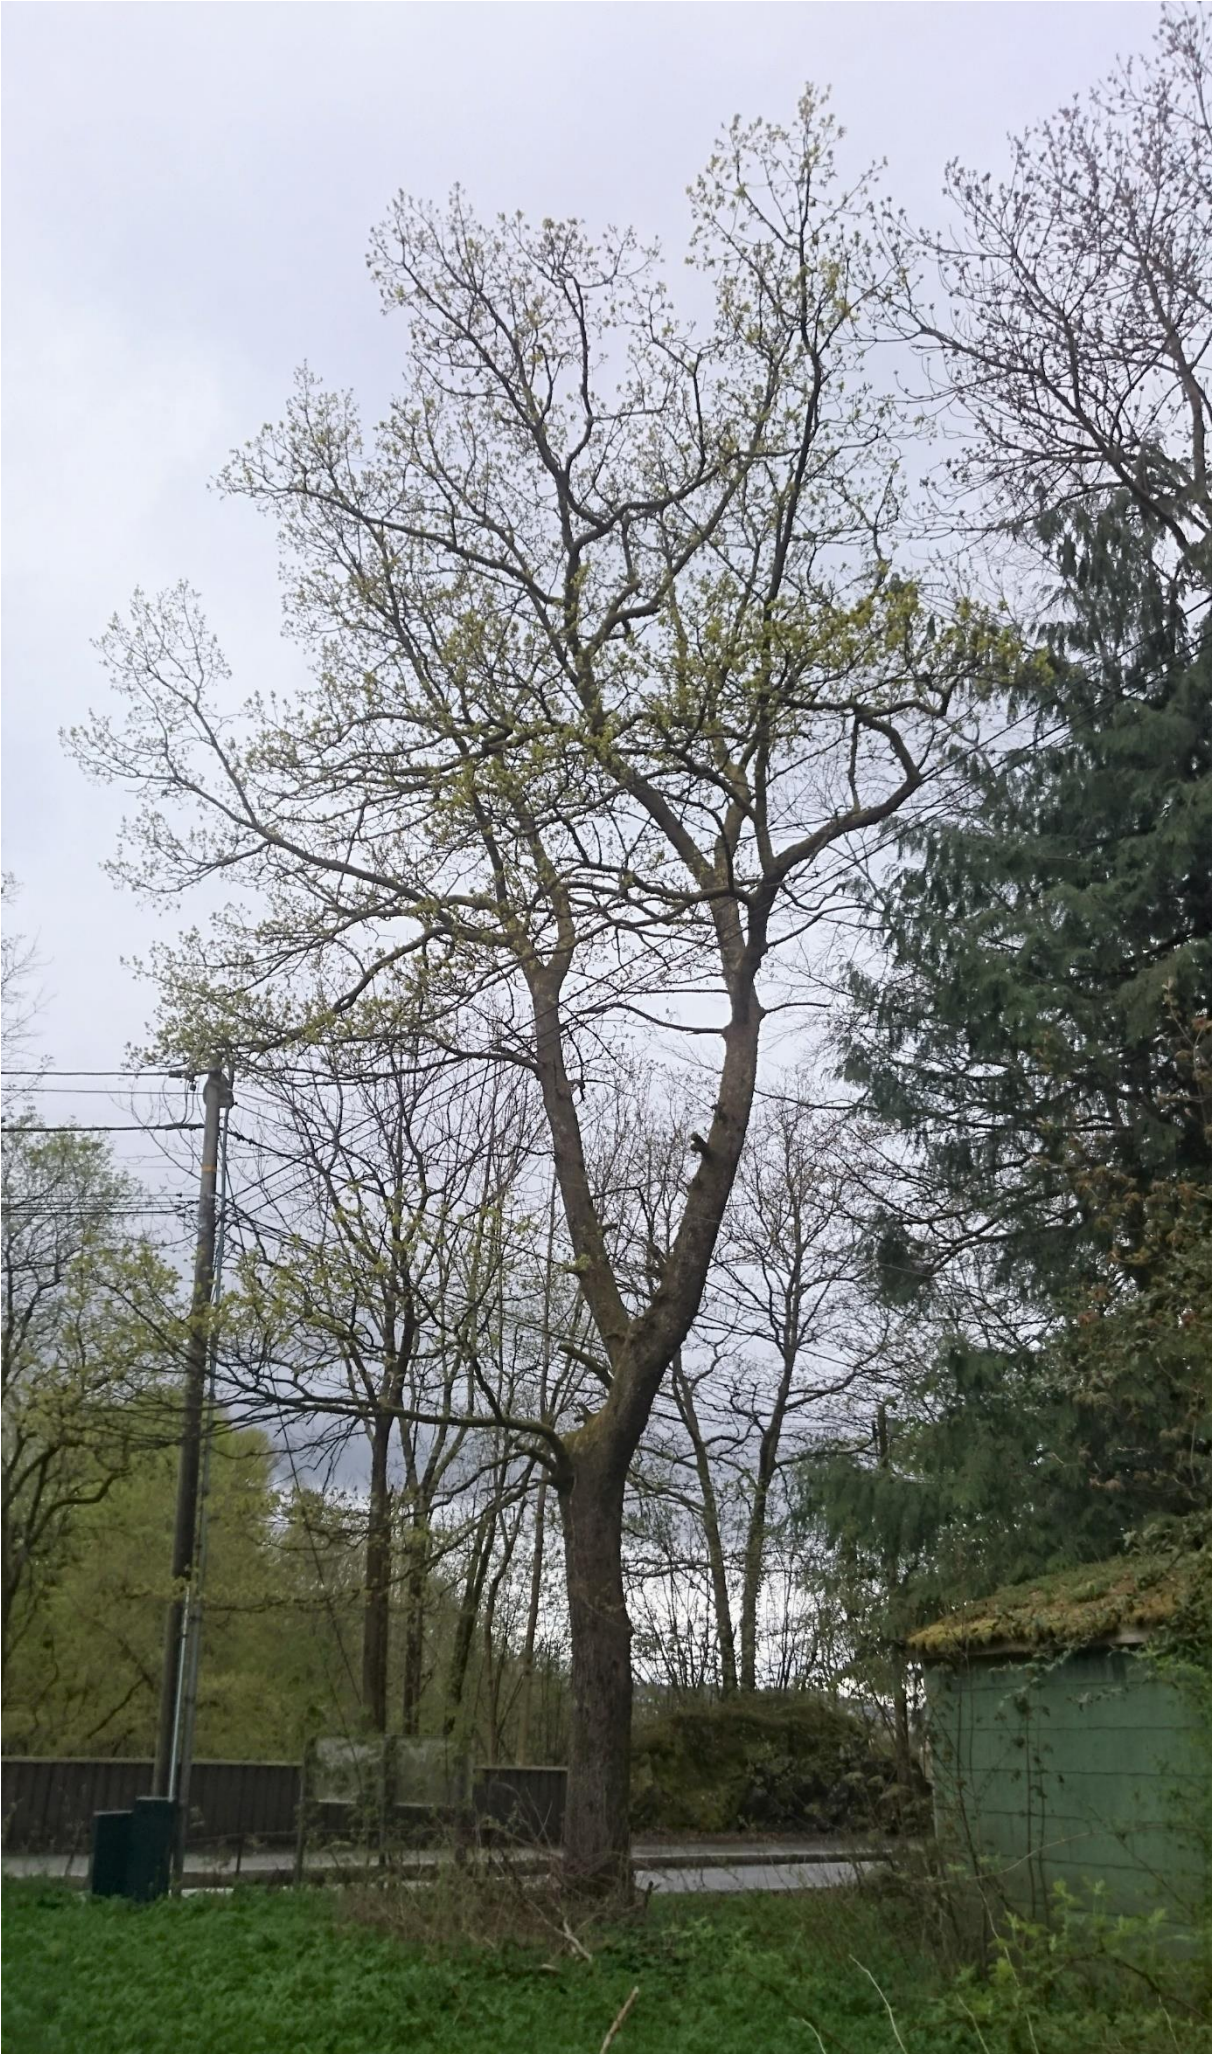
Eik ved Paradis Auto.

I forhold til treets plassering går det en strømlinje parallelt med vegen (Sandbrekkevegen) og en strømlinje øst for treet. Sistnevnte linje går få meter fra treets stammer og treet har blitt utsatt for kraftig beskjæring utført på en «ikkefaglig» måte. Det er ellers en del døde greiner som burde vært rensket ut med tanke på trafikk og treets sunnhet.

Treets har to hovedstammer som bøyer seg sørover i forhold lys/sol. Det har vært en tredje stamme som sannsynligvis er kappet pga. naboskap til strømlinje. Treet fremstår følgelig med en ufullstendig kronefasong.

I treets rotsone har det blitt anlagt veg inn til garasje og dette har medført oppfylling og komprimering rundt hele treets stamme. Avstand fra stamme til asfalkant (Sandbrekkevegen) er ca. 2 m. Dette indikerer at det har skjedd inngrep i rotsonen på sørsiden av treet.

Ut fra voksestedets begrensninger er dette et tre som har tilpasset seg og fremstår som i tilfredsstillende tilstand. Det er ingen synlige skader på treet (påkjørslar, stammesprekk, sopp osv.).

Treet er «presset» av en thuja og en bøk i forhold til sol/lys og voksevolum. Dette medfører at treet har begrenset mulighet til å utvikle bladverk og burde følgelig fristilles ved at thujaen blir tatt ned.

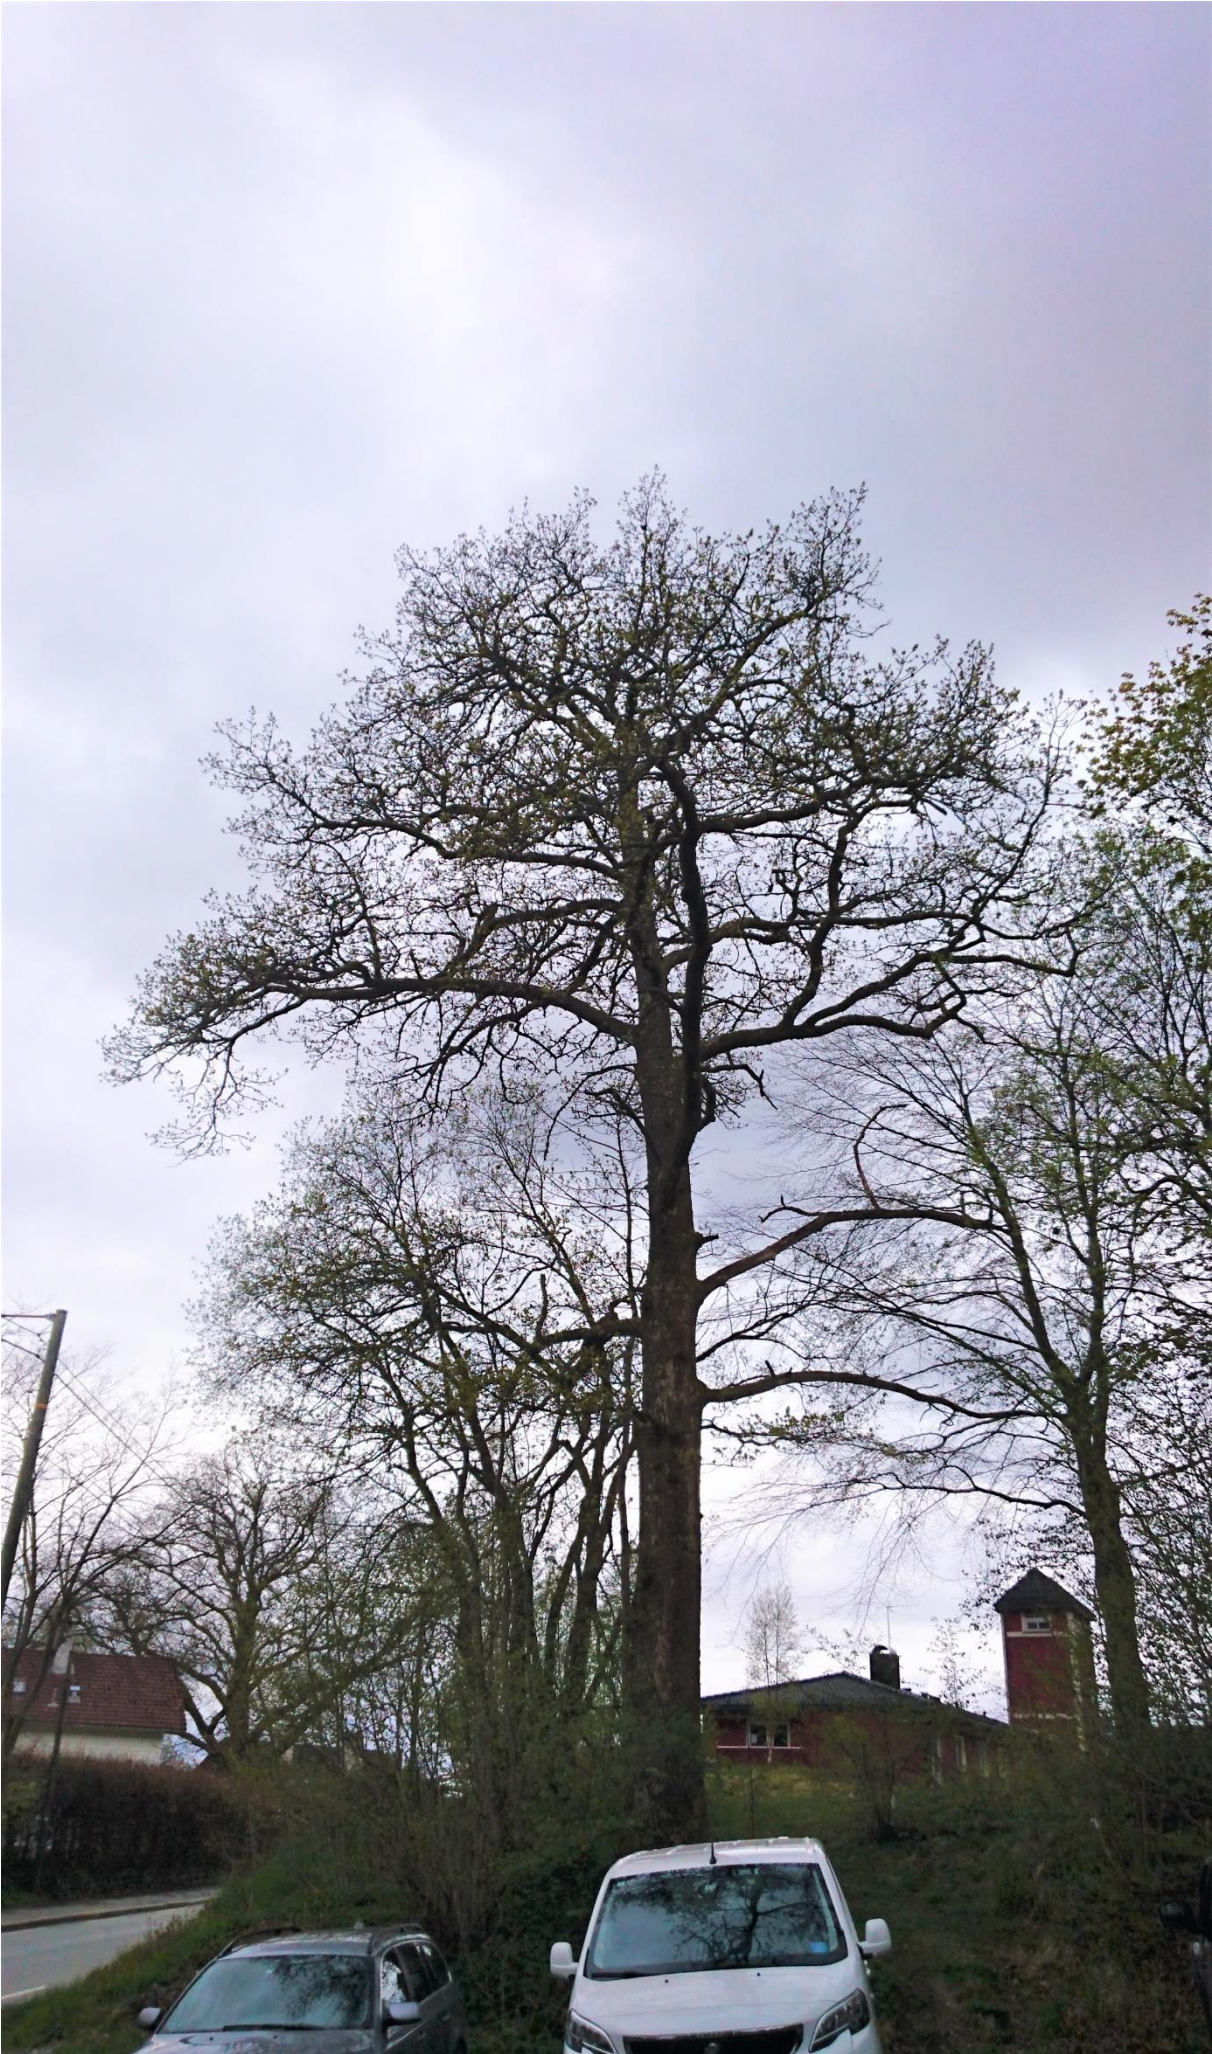
Eik ved parkeringsplass v/brannstasjon.

Treet står mellom brannstasjon og parkeringsplass. I forhold til parkeringsplassens etablering har det blitt gravd i treetrotsone på nordlig side og det er delvis oppfylt med gravemasser rundt treetrotsone. Det går en tilsynelatende lite brukte sti på treetrotsone vestside. Treet har de siste årene blitt benyttet til klatreøvelser for brannmannskaper, men det kan ikke visuelt konstateres noen skader som følge av denne litt uvanlige bruken.

Treet har mye døde greiner som burde vært rensket ut m.h.t. parkering og annen ferdsel.

Kronen er forhøyet og redusert grunnet konkurranse om lys, dette medføre videre at bladverket er forhindret i å utvikle seg på en tilfredstillende måte. Bladverk (krone) er kun på den øverste tredjedelen av treetrotsone høyde.

Treetrotsone fremstår uten skader og greinvinkler er sunne. Treetrotsone har en gjennomgående stamme.

Treetrotsone fremstår i dag som et tydelig element i naturmiljøet og landskapet. Treetrotsone har ingen alvorlige skader eller strukturelle feil som signaliserer risiko eller grunnlag for avkorting i levetid.

Eiken er inneklemt mellom løvtrær (selje, lønn og bøk) og burde vært fristilt for å få mer lys.

Eiken defineres som «Hul eik» etter forskriften og skal følgelig bevares. Det er da avgjørende at dette blir hensyntatt på en faglig riktig måte spesielt i forhold til inngrep i treetrotsone. Det er viktig at dette blir satt som premiss tidlig i prosjekteringsfasen. Dette kan spare prosjektet for store kostnader og tid.
