RAPPORT

Renere Puddefjord

Sanering av forurenset sjøbunn. Sluttrapport

DATO / REVISJON: 29. november 2018 / 00

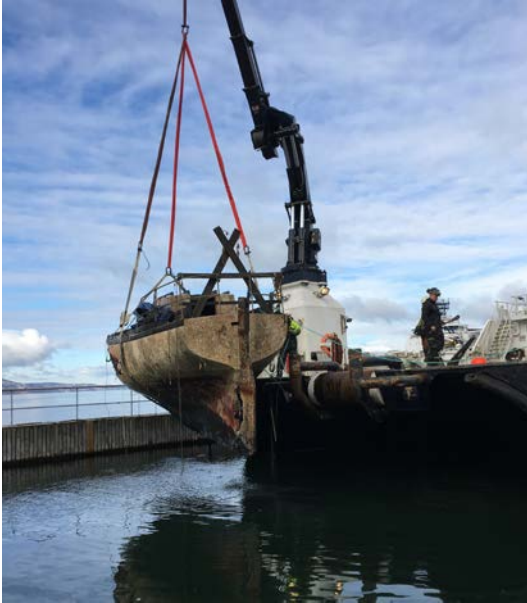
En annen del av skrotryddingen var heving av ni båtvrak av ulik størrelse i Puddefjorden. Disse ble, på samme måte som resten av skrotet, rengjort og levert til mottak.

Figur 4-1: Heving av båtvrak, delområde 3C

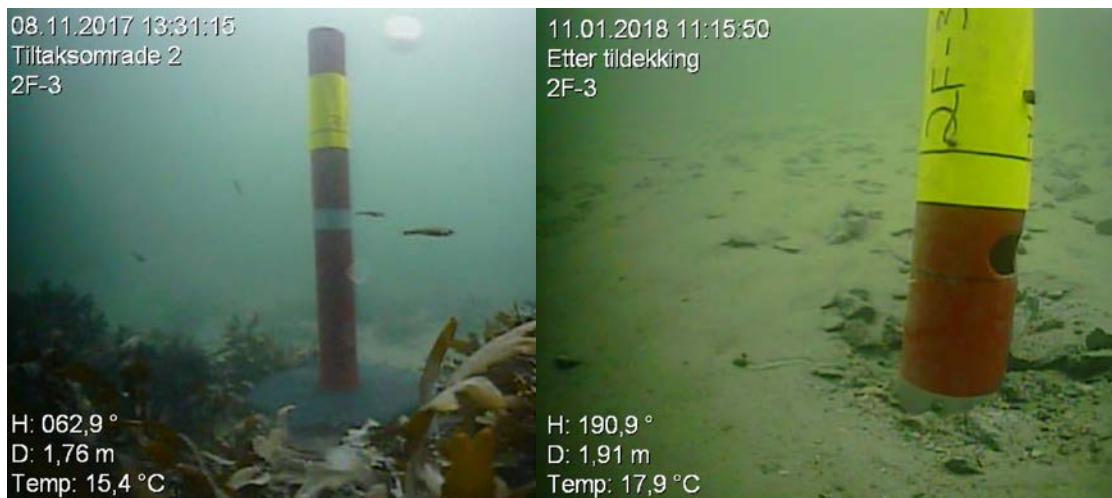
veltet i tiden mellom utsetting og tildekking, trolig på grunn av båttaktivitet fra overflaten. Figur 7-1 viser eksempel på en målesøyle før og etter tiltak.

Figur 7-1: Målesøyle 2F-3 før og etter tiltak

Av 130 målesøylar ble 66 funnet igjen og avlest. De resterende ble enten funnet veltet eller ikke funnet. Enkelte ble også plassert på områder som gjorde de ubrukelige, f.eks. på utsiden av tiltaksområdet eller i sikkerhetssonen til rørledninger.

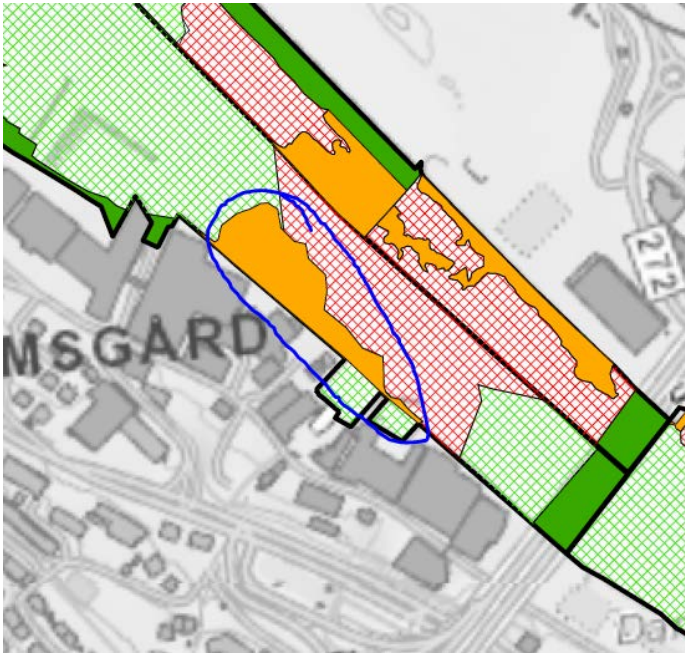
Mudret område i 3B ble besluttet å ikke dekke til med erosjonssikring ettersom det her i all hovedsak var rent fjell.

Figur 9-1: Oransje område hvor erosjonssikring utgår

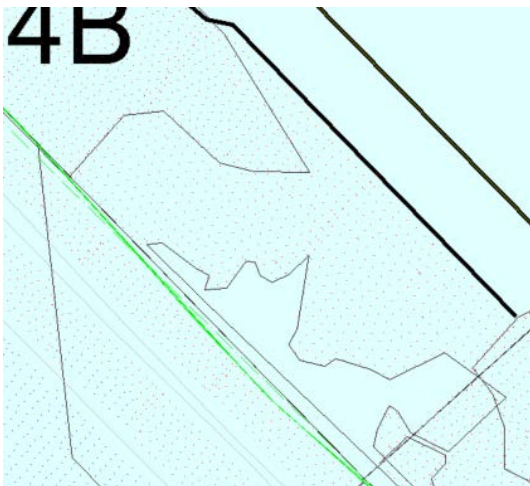
I delområde 4B ble det i et lite område rippet i fjell/Bergensleire for å oppnå tilstrekkelig seilingsdyp. Dette ble ikke tildekket med TBM-masser fordi det ble ansett som rent.

Figur 9-2: Rippet område som ikke er tildekket med TBM-masser

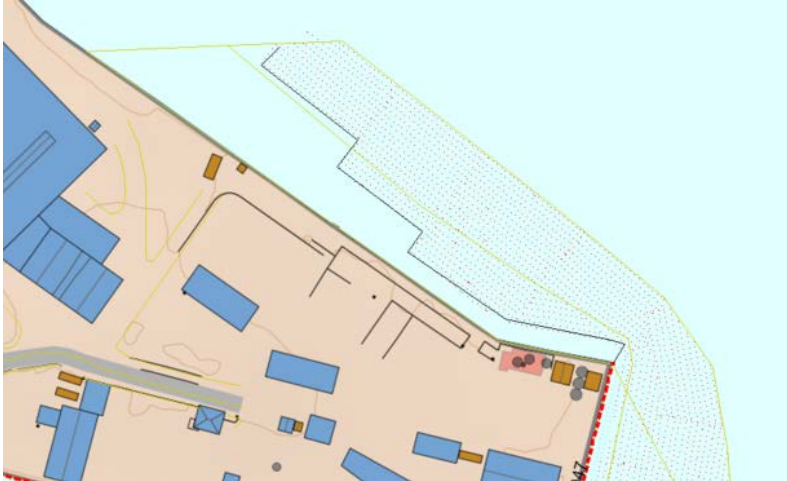
Ved Laksevågneset ble det bestemt at det ikke skulle legges TBM-masser helt inn til tiltaksgrensen langs land. Dette av hensyn til kaieier som var bekymret for seilingsdybden i området. Figur 9-3 viser grensen for hvor det er lagt masser og ikke.

Figur 9-3: Laksevågneset, områder som ikke er tildekket

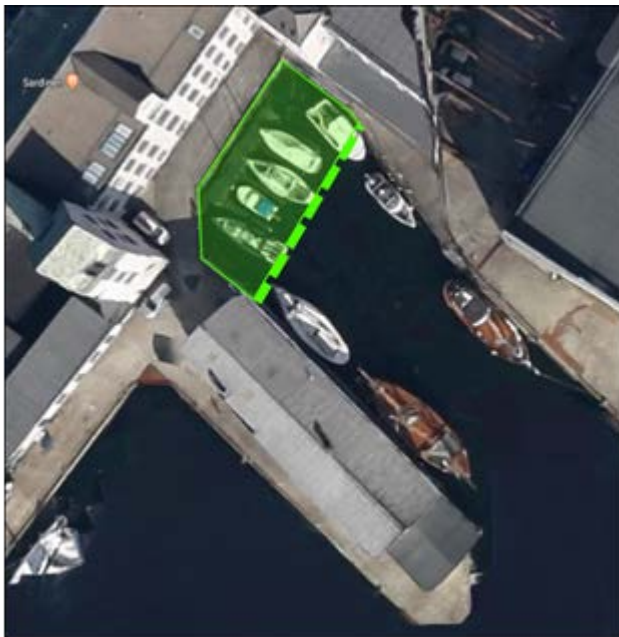
Tildekking innerst ved USF Verftet ved flytebrygger utgår for å sikre seilingsdybde for båteiere. Se område markert grønt på figur 9-4.

Figur 9-4: Område i 5A hvor tildekking utgår

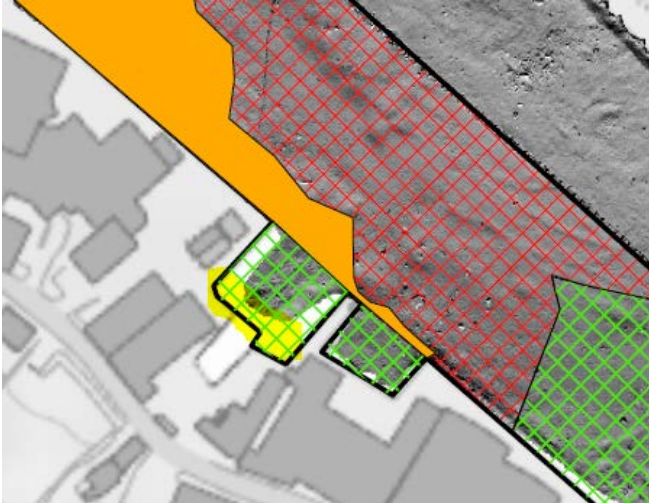
Innerste del av slippen ved Bergen Group avd. Skjøndal, felt 3A, ble det lagt tynnere lag for å unngå problemer med seilingsdyp. Gjelder ca. område markert med gult på figur 9-5.

Figur 9-5: Tynnere lagmetning innerst i 3A
