BERGEN KOMMUNE

# TESTTILDEKKING STORE LUNGEGÅRDSVANN, BERGEN HAVN

FAGRAPPOR

Tittel:	Testtildekking Store Lungegårdsvann, Bergen Havn		
COWI-kontor:	Bergen, Solheimsgaten 13, 5058 Bergen		
Oppdrag nr:	A040950-010	Rapportnummer	A040950-2018-02
Utgivelsesdato:	31.01.2018	Antall sider:	85
Tilgjengelighet:		Antall vedlegg:	
Utarbeidet:	Aud Sundal Bjørn Kvisvik	Sign.	<i>Aud Sundal</i> <i>Bjørn Kvisvik</i>
Kontrollert:	Arve Misund	Sign.	<i>Arve Misund</i>
Godkjent:	Oddmund Soldal	Sign.	<i>Oddmund Soldal</i>
Oppdragsgiver:	Bergen kommune	Oppdragsgivers kontaktperson:	Hogne Hjelle Per Vikse
Kontaktinformasjon saksbehandler:	Aud Sundal, avsu@cowi.com		
Forsidefoto	COWI AS		
Stikkord:	Store Lungegårdsvann, testtildekking, aktivt karbon, skjellsand, maskinsand

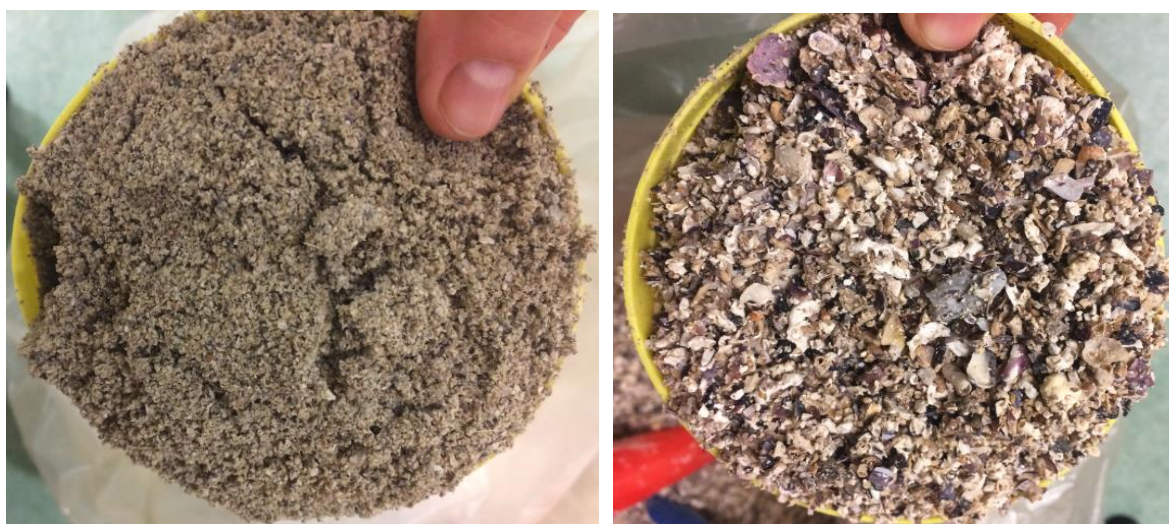
Figur 4 Skjellsand 0/2 mm og skjellsand 0/8 mm brukt i laboratorietesten

Tildekkingsmassene som ble benyttet i laboratorietesten bestod av skjellsand 0/2 mm, maskinsand 0/2 mm (nedknust berg), skjellsand 0/8 mm og gruspartikler 8/10 mm (Figur 4). Skjellsand har en tetthet på omkring 1 g/cm<sup>3</sup> og er således et lett tildekkingsmateriale som kan være godt egnet til tildekking av bløt sjøbunn. Laboratorietesten ble utført ved at tildekkingsmassene ble fylt i et rør med samme diameter som kjerneprøvene og deretter overført til kjerneprøverørene i ulike lagtykkelser. Kjerneprøverørene ble merket mellom hver påfylling for å avdekke kompresjon i sjøbunnsedimentene.

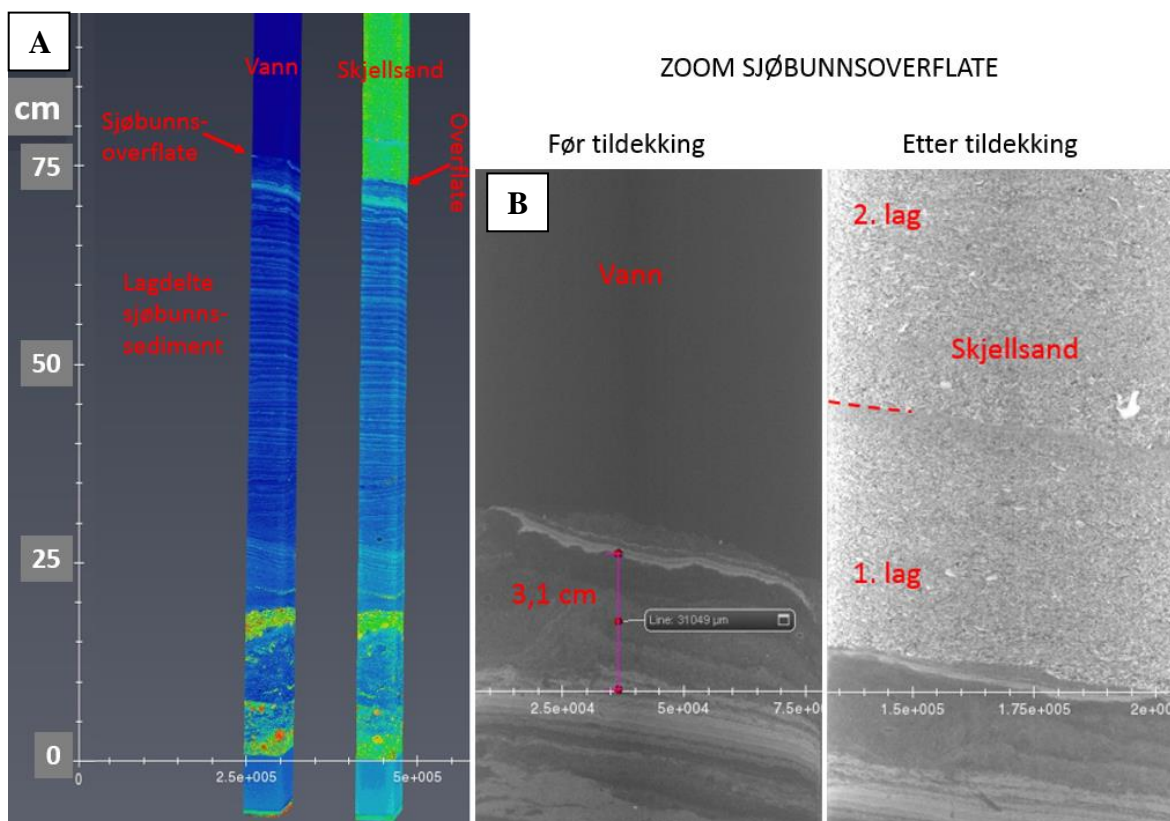
Figur 6 Bilde A viser kjerne 3 før (til venstre) og etter (til høyre) tildekking med skjellsand. De ulike fargene viser områder med ulik relativ tetthet (fra lav til høy tetthet: blå, grønn, gul, rød). Bilde B viser toppen av kjernen før og etter tildekking. Mellom tildekking med skjellsand og CT-skanning ble sjøbunnsedimentene sammenpresset 3,1 cm. Topplaget er fortsatt intakt og viser at innblandingen har vært veldig liten (<1 cm).

Sedimentkjerne 3 er innhentet fra ca. 15 m dyp innenfor testområde 1. Kjerne 3 hadde ca. 50 cm med saltvann over sedimentoverflaten under testene. CT-skanningen som ble utført før påfylling av tildekkingsmasse viste at det både var gravespor i toppsedimentene og skjellfragmenter nederst i kjernen (Figur 5). Gravesporene viser at det er/har vært biologisk liv i sedimentene på 15 m dyp i Store Lungegårdsvann. Det var ikke mulig å se lagdeling visuelt, men CT-skanningen viste at det er lagdeling i kjernen (Figur 6).

**Konklusjon:** Tildekking med fin skjellsand (0/2 mm) gav minimal innblanding mot underliggende sedimentlag og virker godt egnet som tildekking på bløte sedimenter. Tildekkingen med totalt 30 cm skjellsand medførte kompaksjon av underliggende sjøbunnsediment på flere cm, og kompaksjonen fortsatte i flere måneder etter tildekking. Kompaksjonen var synlig opptil 30 cm nedover i de tildekkede sjøbunnsedimentene.

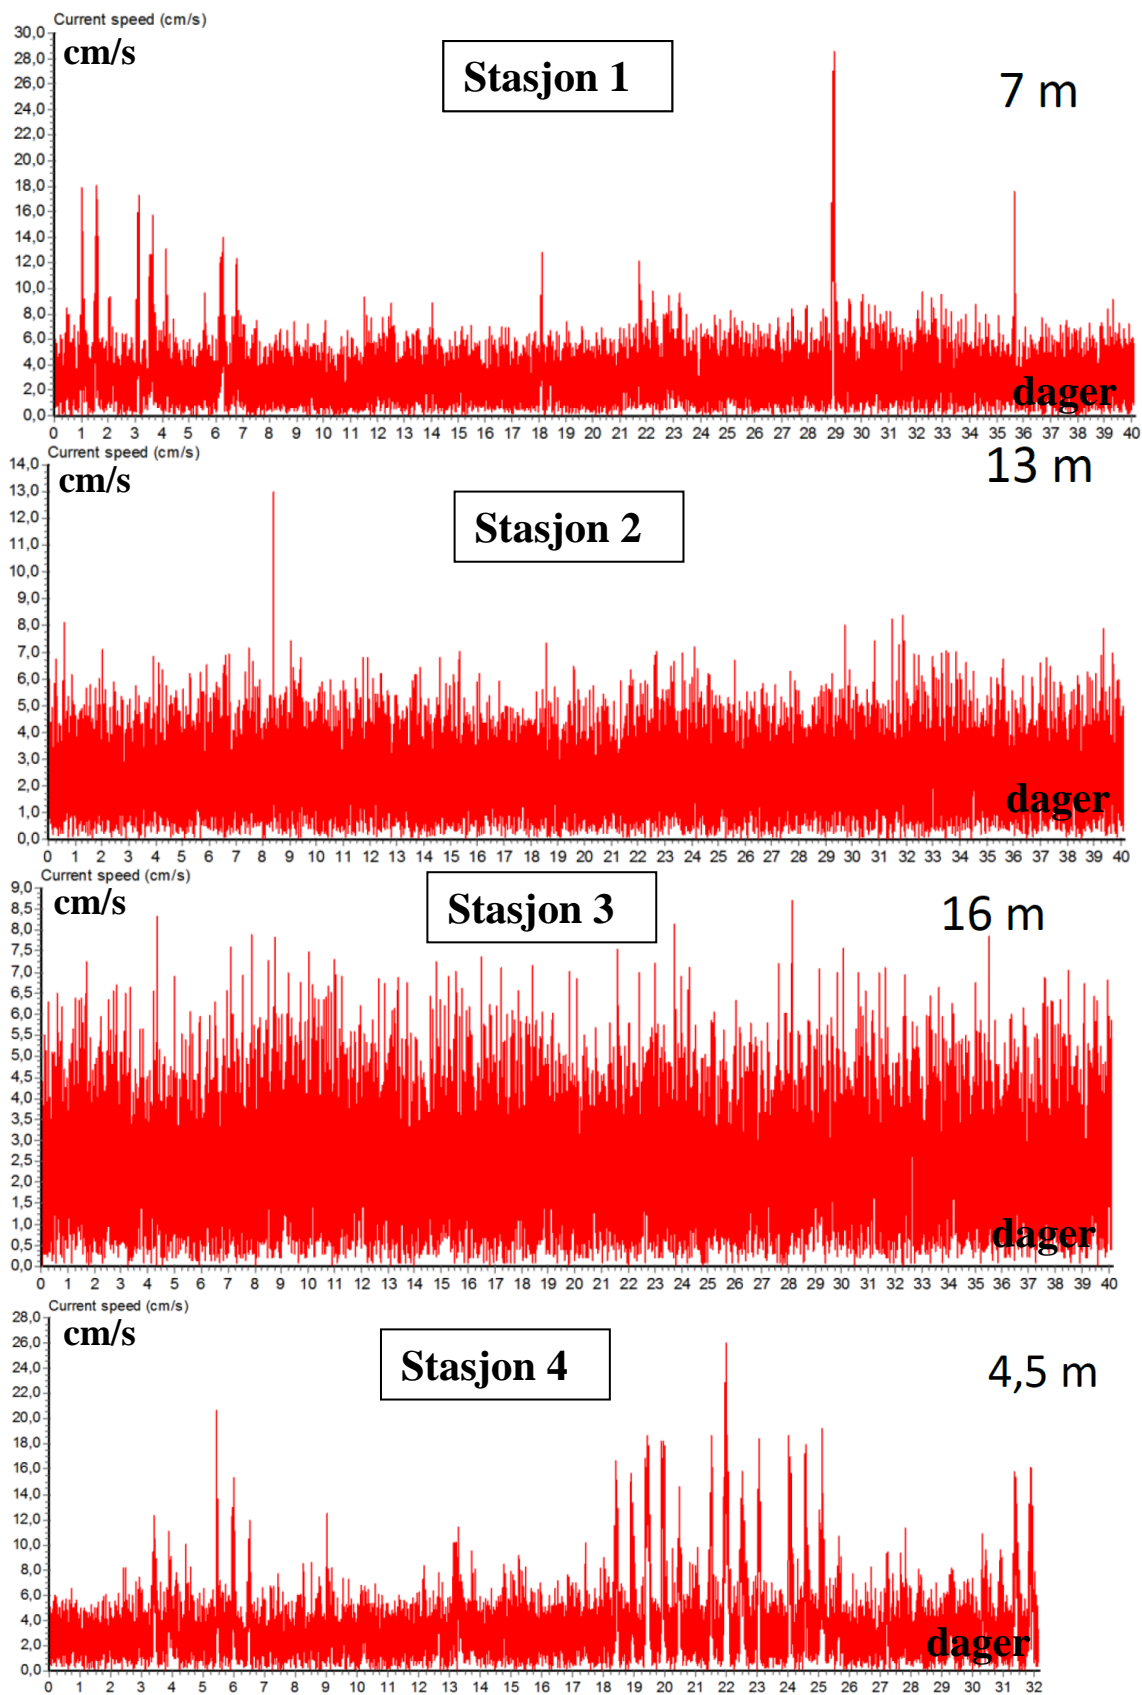
Figur 11 Bunnstrøm ved de 4 stasjonene (0,5-1 m over sjøbunnen) (fra Fishguard, 2017a). Målingene ved stasjon 1-3 ble utført i perioden 29.03.17-08.05.17. Målingene ved stasjon 4 ble utført i perioden 06.04.17-08.05.17.

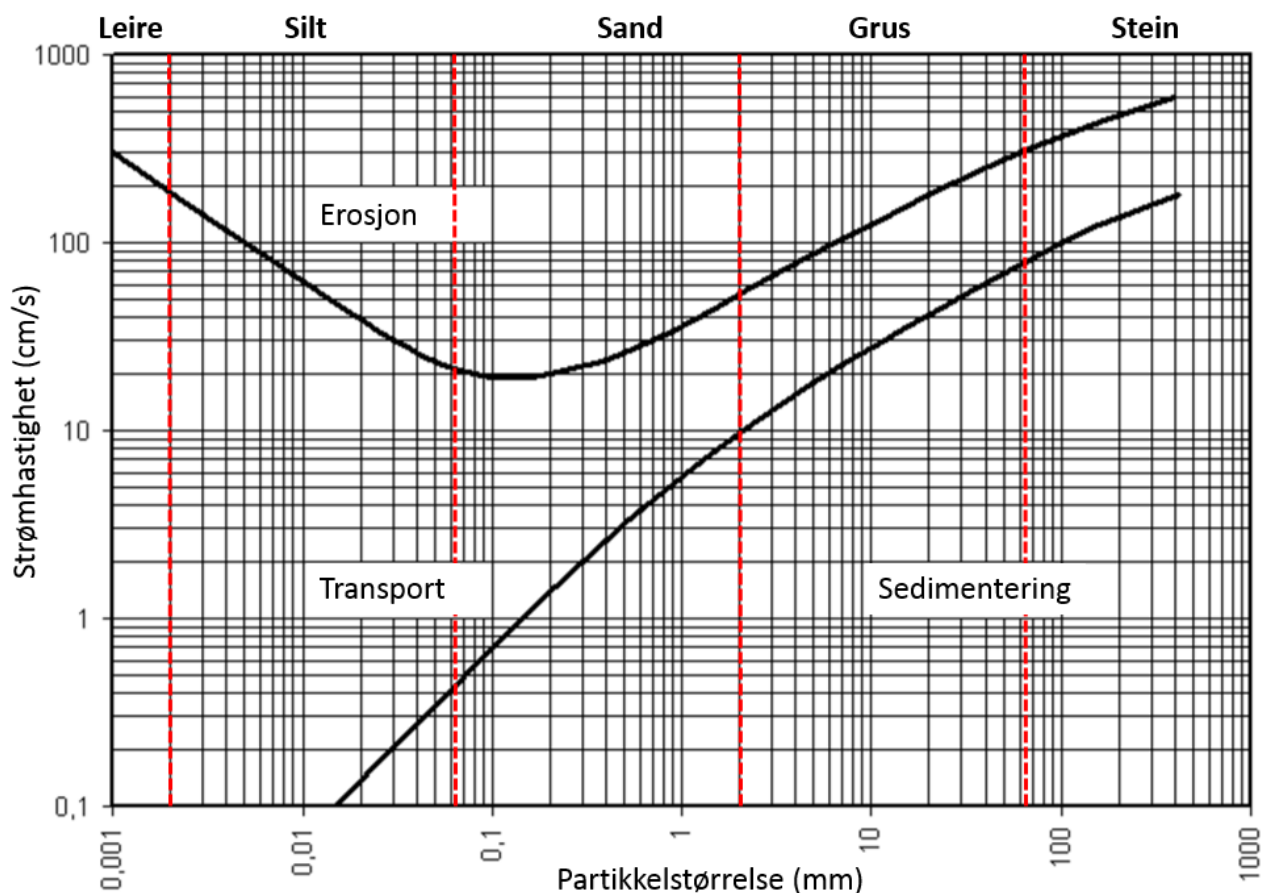
Figur 12 Hjulstrøm diagrammet viser strømhastighet og partikkelstørrelse og forholdet mellom erosjon, transport og sedimentering.

Basert på Hjulstrøms diagram og resultatene fra strømmålingene og beregningene av propellstrøm fra fartøy, vurderes det ikke som nødvendig å tildekke områdene med bløt sjøbunn i Store Lungegårdsvann med grovere materiale enn sand. I de grunnere områdene med fastere sjøbunn i vest nær munningen av Store Lungegårdsvann må tildekkingslaget inneholde mer grovkornet materiale for å sikre det mot erosjon.

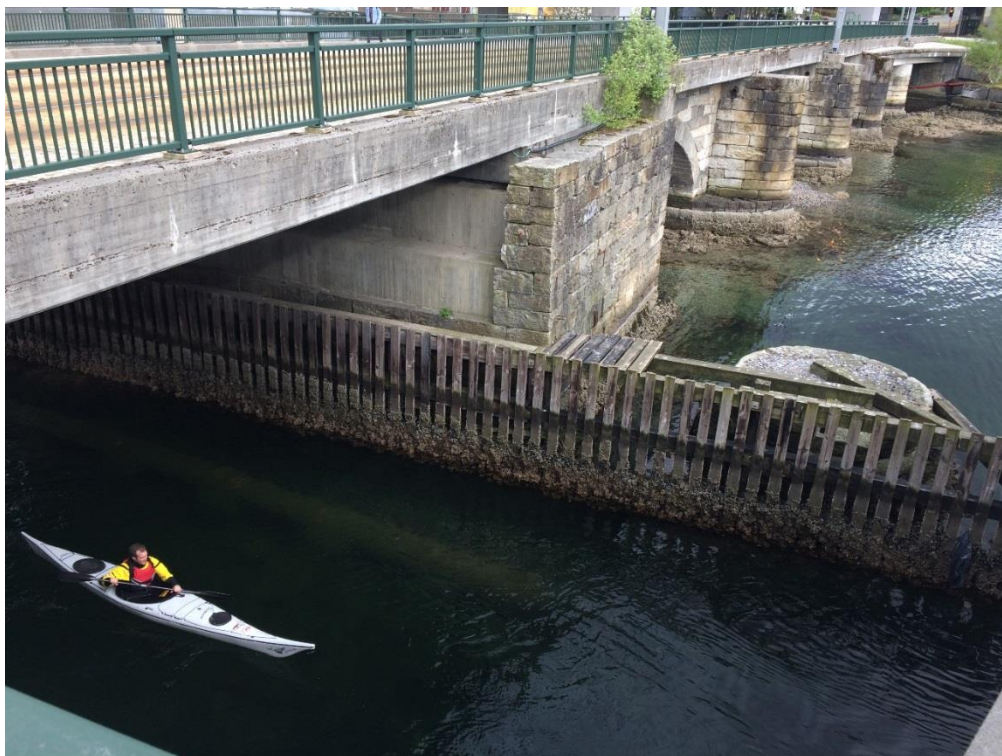
Figur 16 Farled under Gamle Nygårdsbro

Tilkomst til Store Lungegårdsvann er via Puddefjorden under de tre Nygårdsbroene, der åpningen under Gamle Nygårdsbro er mest begrensende for båttrafikk (Figur 16). Det finnes kun et farbart løp under Gamle Nygårdsbro. Dette har fri høyde på 3,1 m, seilingsdyp på 3,5 m og seilingsbredde på ca. 10 m. Det finnes i tillegg 5 andre løp under Gamle Nygårdsbro som ikke er farbare. Disse er tørrlagt ved lavvann.

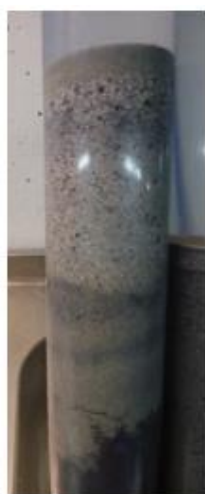
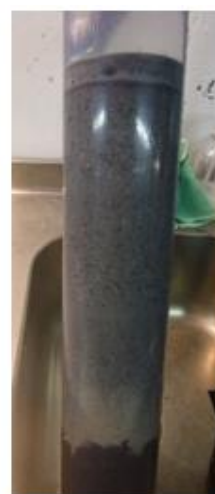
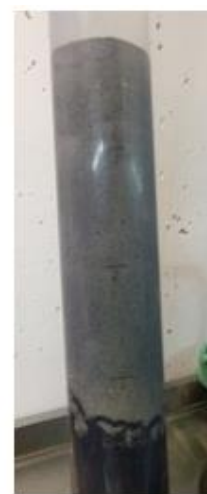
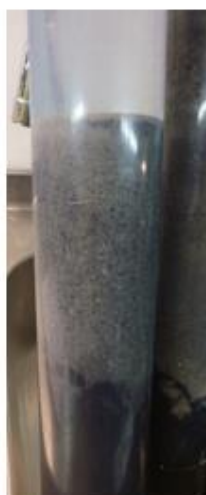
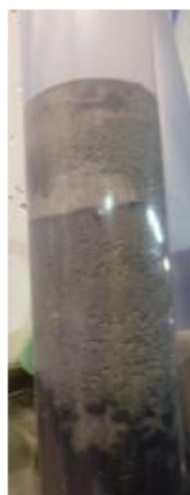
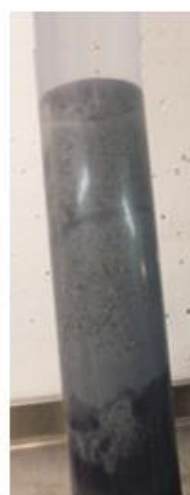
*Figur 22 Bilder av kjerneprøvene tatt ved kjerneprøvelokalitet 15-23 innenfor testfelt 1. Kjerne 19 er også avbildet etter åpning av kjernen og viser 3 lag med maskinsand med intern korngradering fra grovere til finere masser innen hvert lag. Det underste skjellsandlaget i kjerne 19 falt bort ved åpning av kjernen og er ikke avbildet her. Se Figur 21 for lokalitetskart.*

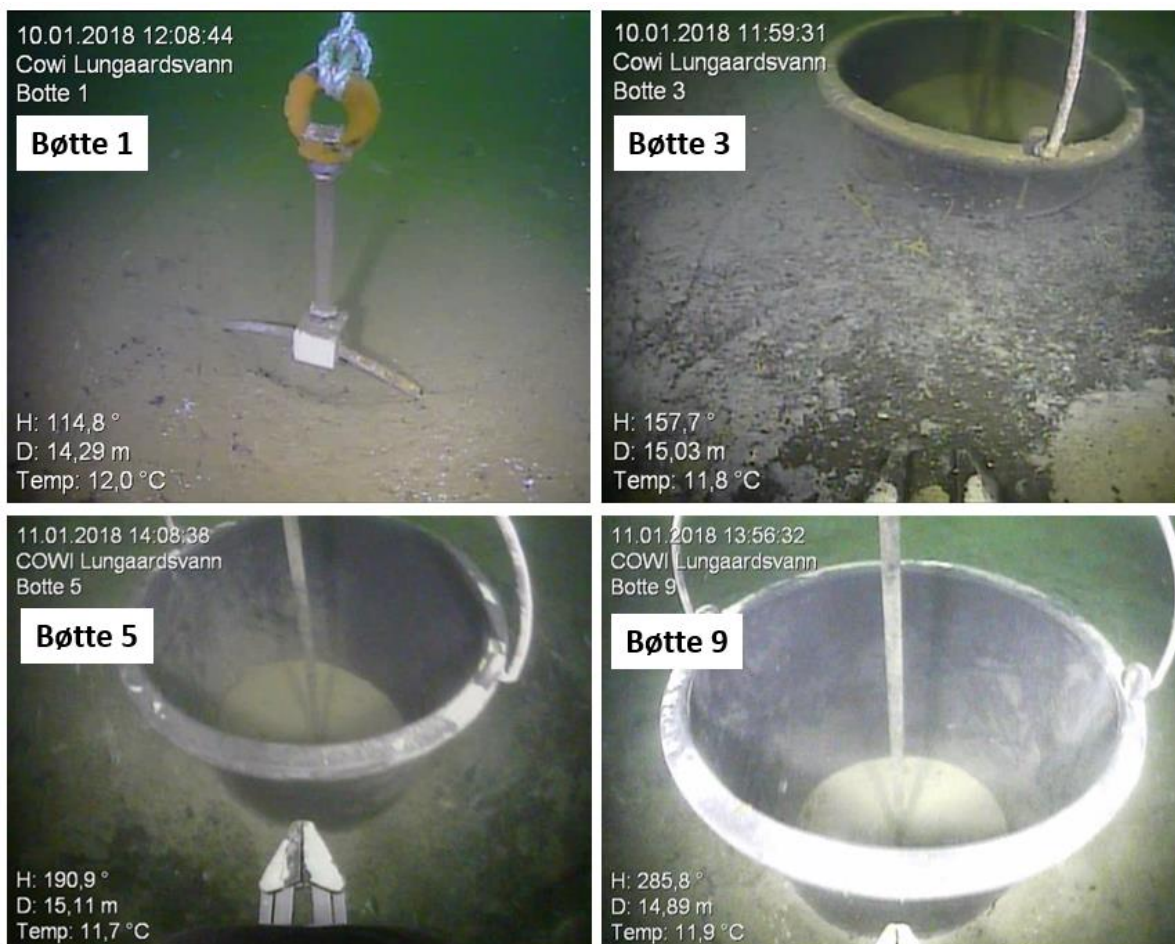
Figur 25 Bøtte 1, 3, 5 og 9 i testfelt 1. Bøtte 5 og 9 stod helt på grensen av testfeltet, mens bøtte 1 stod i delfelt 1A og bøtte 9 i delfelt 1B. Bøtte 2, 4 og 6 som stod i skrånningen i den nordlige delen av testfeltet var alle veltet og kunne ikke benyttes til å vurdere tykkelse på tildekkingslaget. Det ble valgt å ikke bruke tid/ressurser på å gjenfinne bøtte 7 som var plassert et stykke utenfor testfeltet.

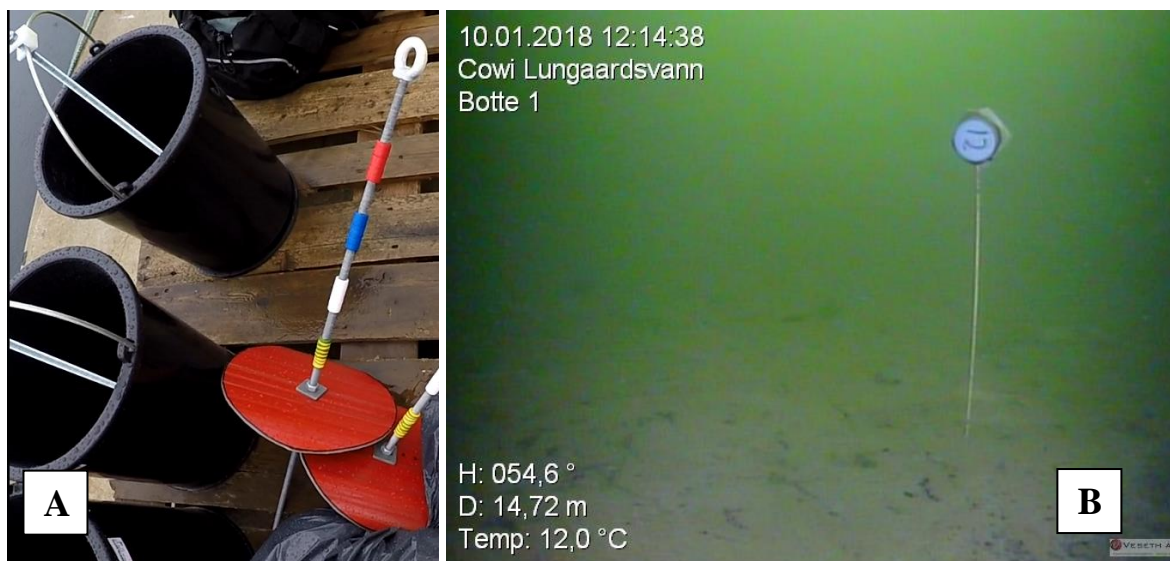
Figur 26 A) Bilde av målepinnene og de spesialtilpassede bøttene og målepinnene før utsetting i testfelt 1. Det ble i tillegg festet et tau på ca. 1 m og en liten blåse på bøttene/målepinnene. B) Bilde av den eneste målepinnen som ble gjenfunnet. Det er usikkert om målepinnen står oppreist eller har vellet siden det bare er tauet og blåsen som er synlig.

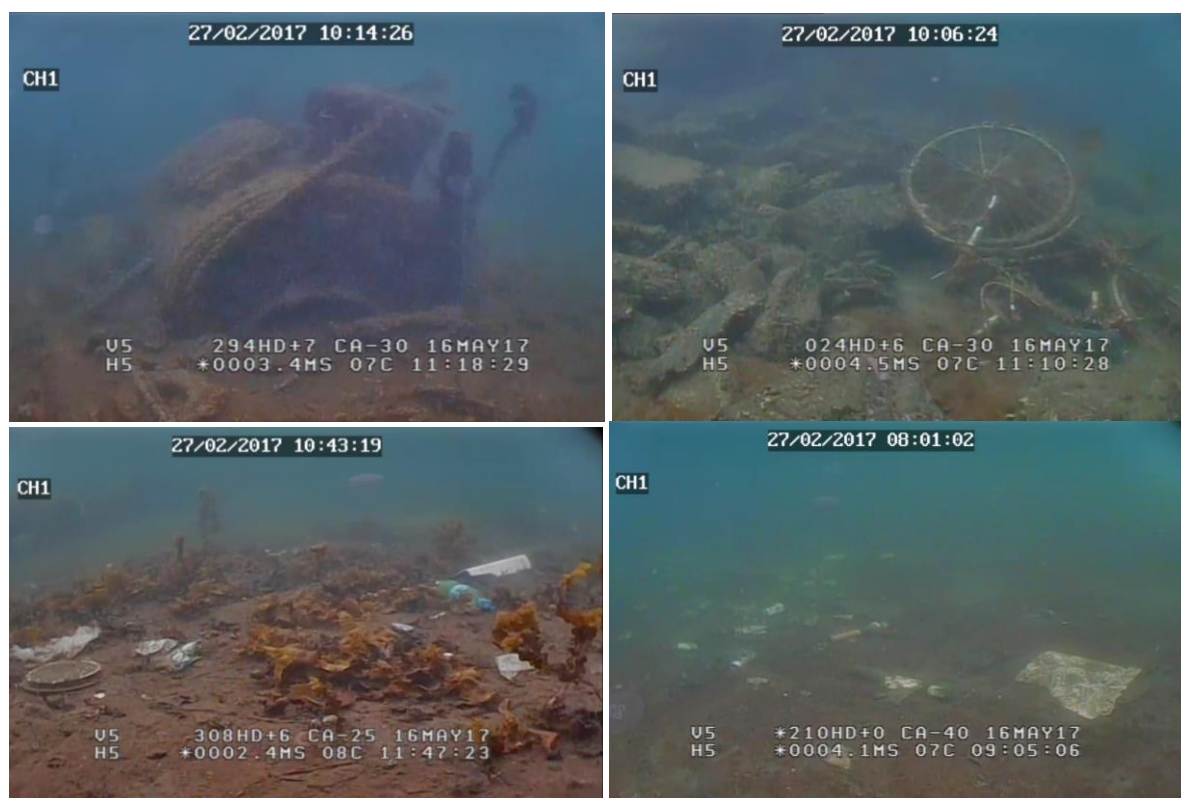
Arbeidet i testfelt 2 startet med skrotrydning som ble utført mellom 23.08.17 og 15.09.17. Det ble totalt fjernet 6,2 tonn skrot/søppel fra sjøbunnen i testfeltet. Det ble blant annet fjernet flere sykler/sykkeldeler, større og mindre tre-bjelker, handlevogn, bildekk, trafikk-kjegler, motor, aksling og propell fra båt, oljefat, jernbaneskinne, samt det som antas å være en dampkjele (Figur 31). Skrotkartleggingen i forkant av opprydningen viste at det også var mye plastsøppel i området, og plastflasker, plastposer, etc. ble også fjernet fra sjøbunnen.

Figur 31 Bilder fra skrotkartleggingen i forkant av testtildekkingen i testfelt 2

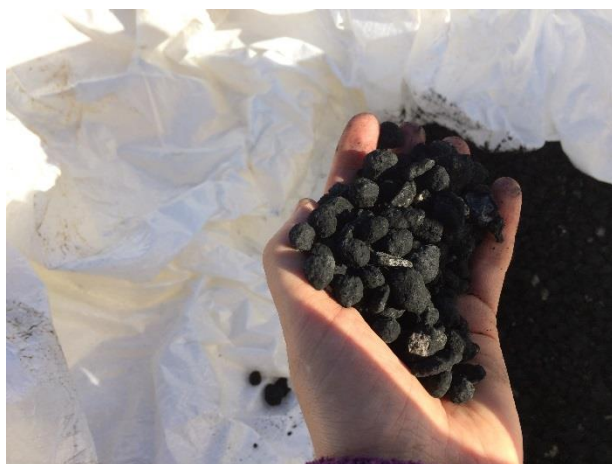
Figur 33 Bilde av AquaGate+PAC 10% brukt i dette prosjektet

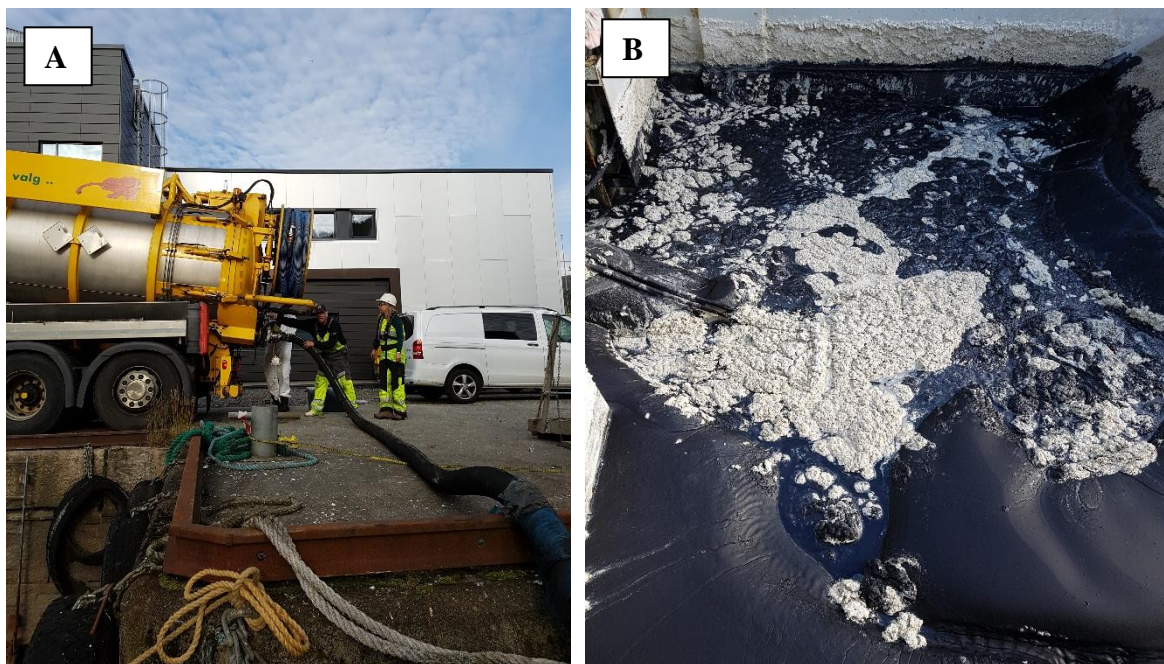
Figur 34 Bilder fra utlegging av blandingen av skjellsand og pulverisert kull. A) Tankbil med blanding av PAC, NaCl og saltvann. B) Lasterommet på fartøyet til Boston AS der kull-blanding ble blandet med skjellsand og pumpet ut gjennom ledning til testfeltet.

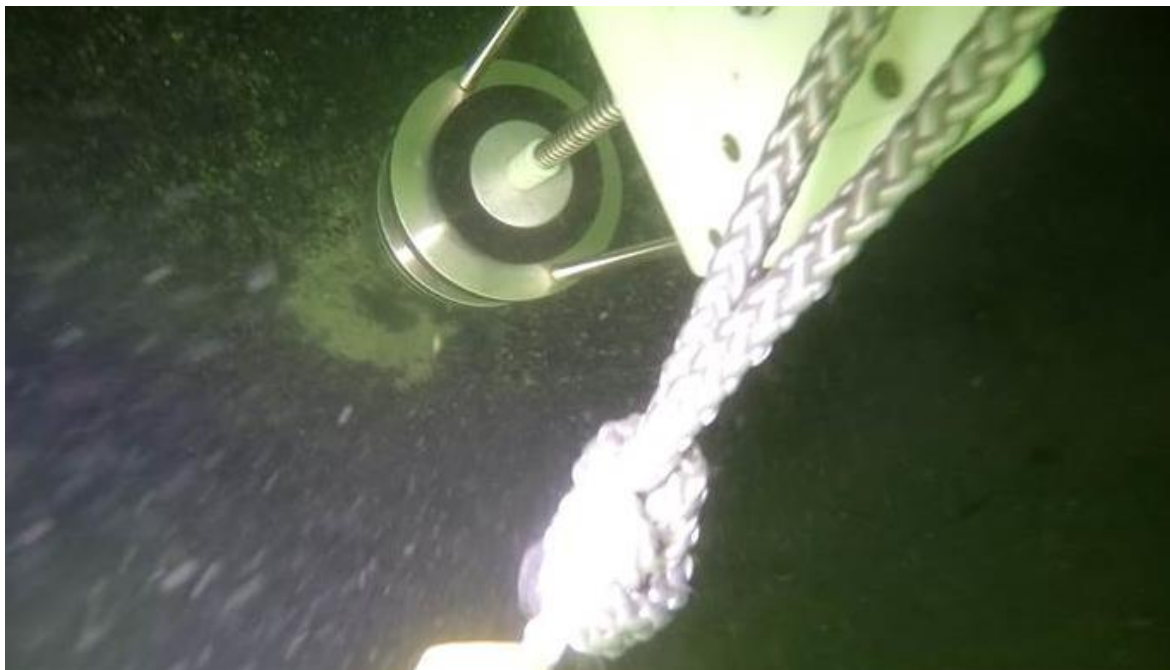
Figur 38 Bilde av laget med AquaGate+PAC 10% i delfelt 2B tatt med undervannskamera festet på kjerneprøvetaker før utlegging av de øverste lagene med skjellsand.
