**Skredfarevurdering for
eiendom med gbnr.
165/637 på Nordnes, i
Bergen kommune**

Sunnfjord Geo Center

Prosjektinformasjon og status		
Dokumentnr.:	Dokumenttittel:	
2021-02-070	Skredfarevurdering for eiendom med gbnr. 165/637 på Nordnes, i Bergen kommune	
Revisjon:	Beskrivelse:	Leveransedato:
0	Godkjent rapport	17.03.2021
Kontraktør:

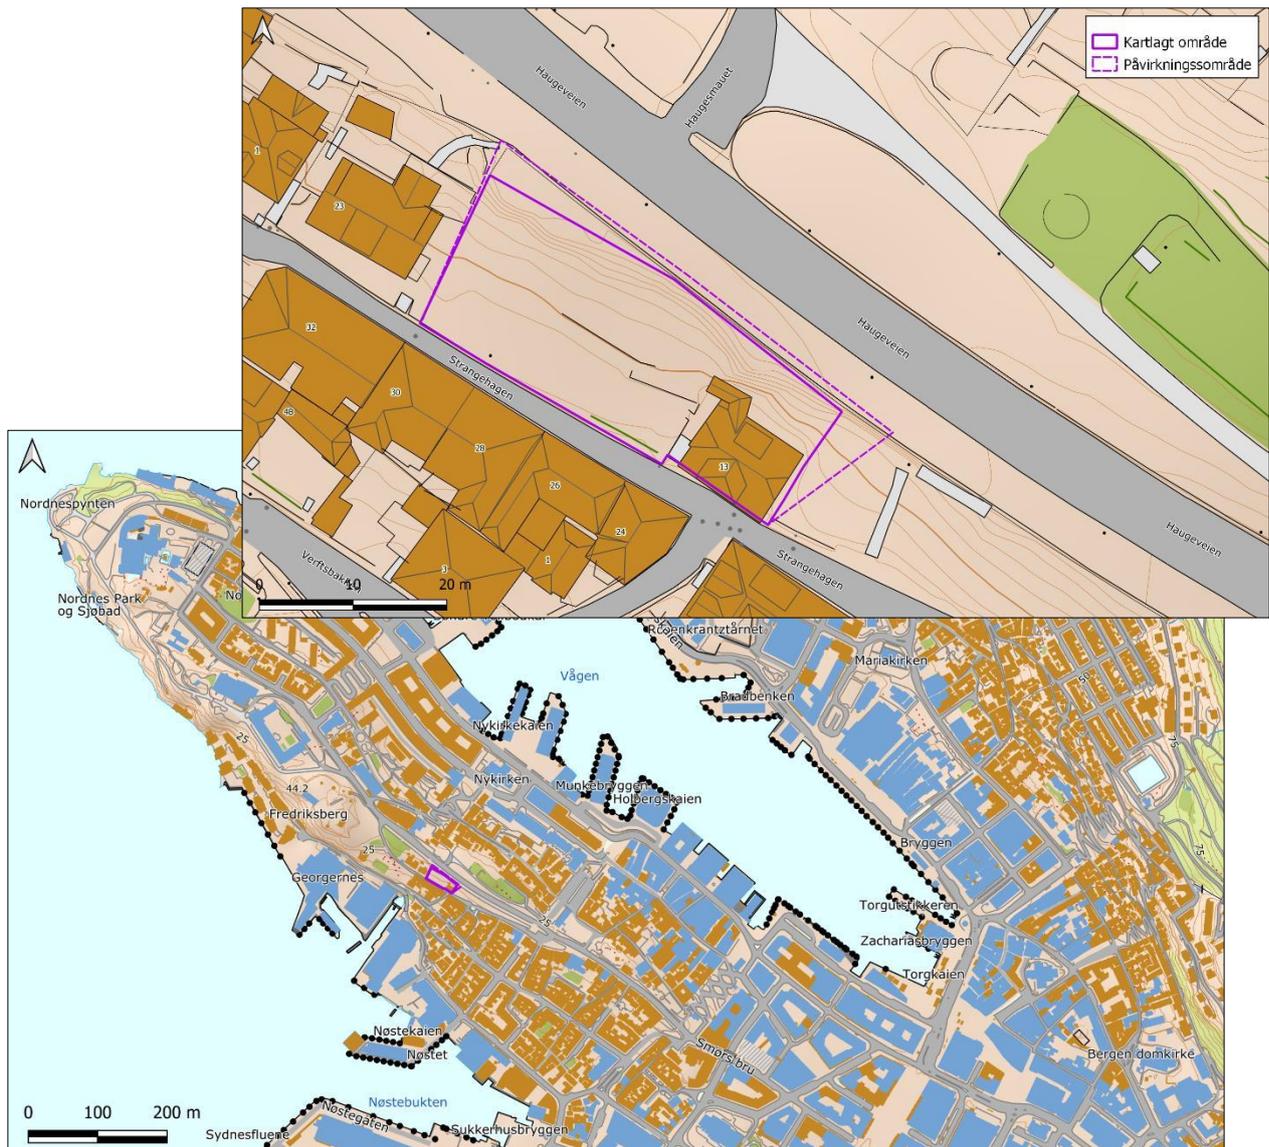
Figur 1: Det kartlagte området består av eiendom med gbnr. 165/637 på Nordnes, i Bergen kommune.

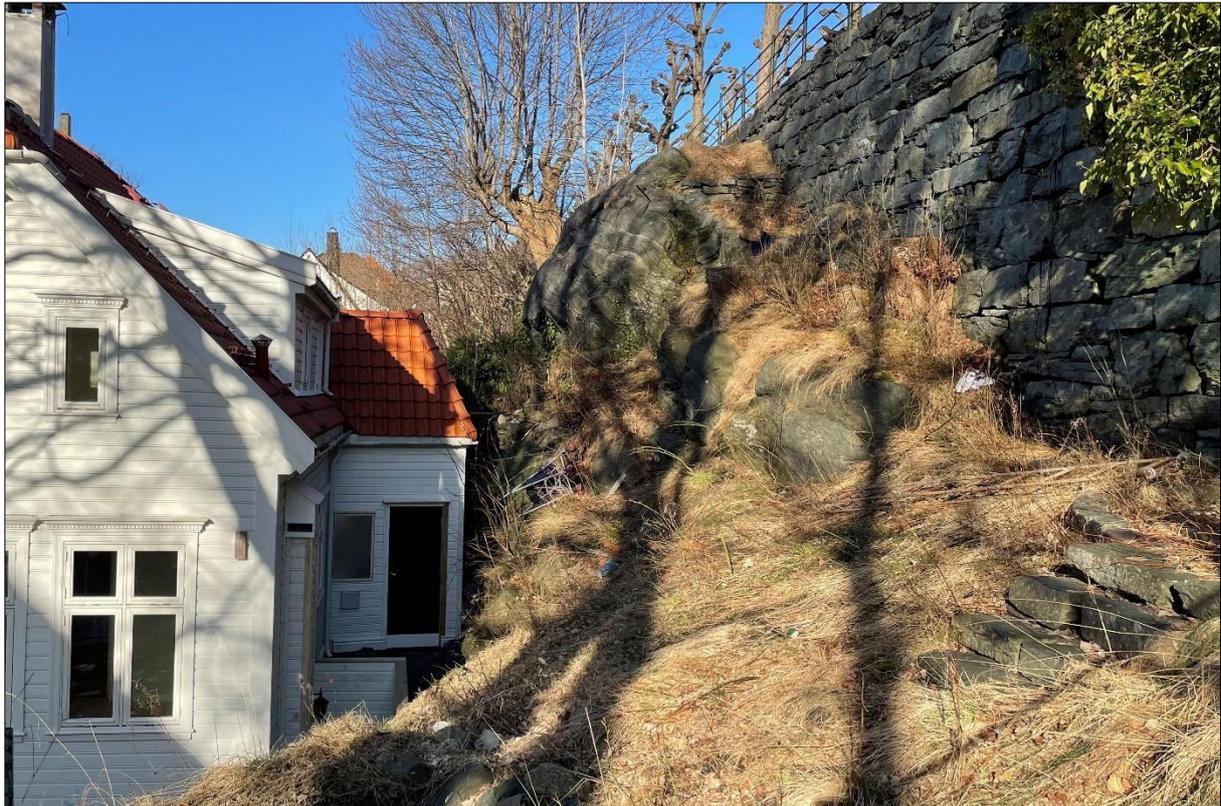
Det kartlagte området (gbnr. 165/637) ligger mellom 20-30 moh., på sørøstsiden av Nordnes, i Bergen sentrum. I nordøst grenser området til Haugeveien, og fra Haugeveien skrår det kartlagte området ned mot veien Strangehagen i sørvest. Det er ingen høyereliggende fjellområder i nærhet til det kartlagte området, men nordøst i kartlagt område, langs nedsiden av Haugeveien, går det en bratt fjellskråning gjennom området fra sørøst til nordvest. I sørøst grenser denne til et bolighus, og avstanden fra husveggen til foten av skråningen er omtrent 1 meter. Figur 1 viser plassering og avgrensning til kartlagt område, som skredfarevurderingen gjelder for. Påvirkningsområdet markerer delen av skråningen som kan generere skred ned mot kartlagt område. Figur 2 viser oversiktsbilde av kartlagt område

Figur 2: Bildet viser eksisterende bolig sørøst på eiendommen og fjellskråningen i bakkant. Bildet er tatt mot nordvest.

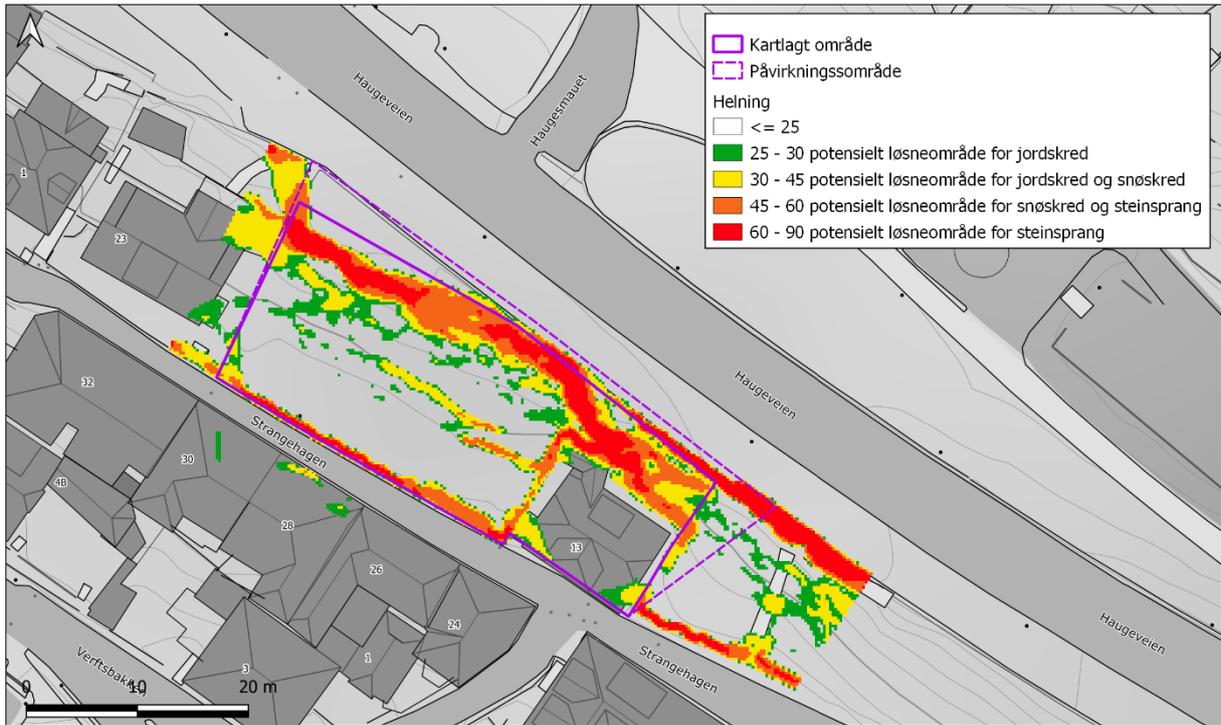
Kartlagt område og påvirkningsområdet ligger mellom 20 – 30 moh. i et boligområde, og grenser til veiene Strangehagen i sørvest og Haugeveien i nordøst. Fra Haugeveien skrår terrenget ned mot Strangehagen. Nordøst i kartlagt område, langs Haugeveien, går det en bratt fjellskråning gjennom området fra sørøst til nordvest. Denne er mellom 5-8 meter høy, og har en helning mellom 45-80°. Nedenfor skråningen er helningen slak, hovedsakelig rundt 10°. Den sørøstlige delen av skråningen grenser til et bolighus hvor deler av skråningen er sprengt bort, og avstanden fra husveggen til skjæringsfot er omtrent 1 meter. I øvre del av skråningen går den her over i en tørrmur, som går videre langs Haugeveien. Figur 3 viser helningskart og Figur 4 viser skyggerelieffkart.

Figur 3: Helningskart over kartlagt område og påvirkningsområdet.

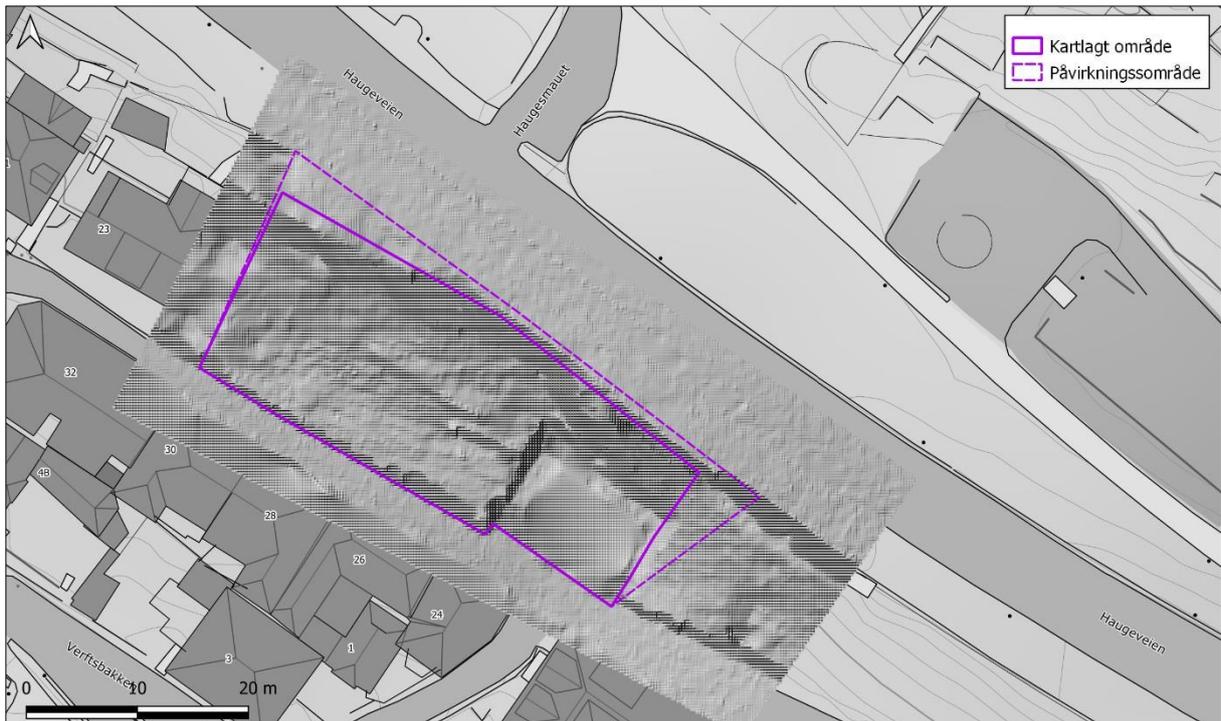
Figur 4: Skyggrelieffkart basert på laserdata viser terrengoverflaten uten skog.

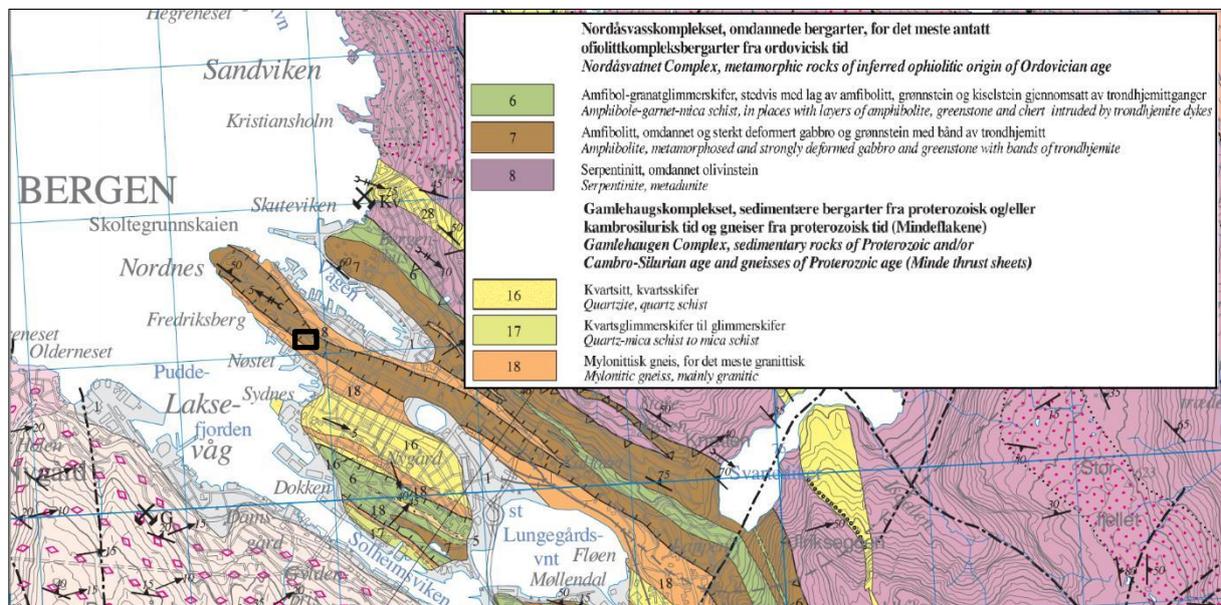
Berggrunnen i påvirkningsområdet og området rundt er av NGU kartlagt som amfibolitt, omdannet og sterkt deformert gabbro og grønnstein med bånd av trondhemitt. Nærmeste måling av foliasjonsplan er målt til 50° mot nordøst. Det er også kartlagt foldeakse med 5° stupning mot nordvest. Nærmeste bergartsgrense er like nord og sør for området, og berggrunnen her er av NGU kartlagt som mylonittisk gneis, for det meste granittisk.

Figur 5: Utsnitt fra berggrunnskartet til NGU viser at berggrunnen i området i og rundt påvirkningsområdet (svart rektangel) er kartlagt som amfibolitt. Kartet er klippet ut fra Fossen, H. & Ragnhildstveit, J. 2008.

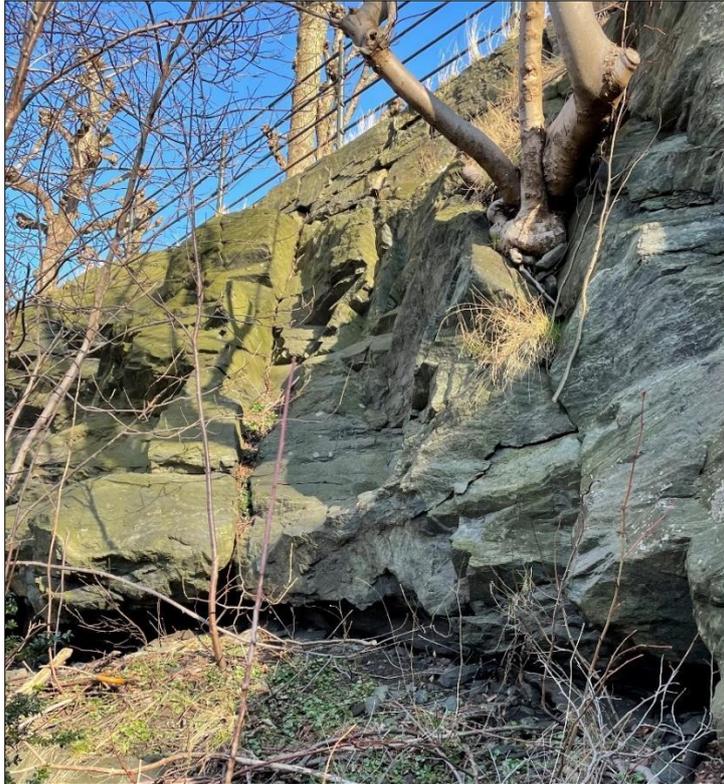
Synlig fjell i påvirkningsområdet består av fjellskråningen langs nordøstsiden av kartlagt område. Generelt ser bergarten ut til å være svært båndet med vekslende fargetoning, noe som tyder på at det kan være granodiorittiske- (trondhemittiske-) gneiser i veksling med amfibolittiske gneiser. Lengst nordvest i fjellskråningen er det en sone som er svært kraftig deformert, og at bergarten er en mylonitt. Dette er omdanningsbergarter, der mineralene er orientert i lag, foliasjonsplan, som ofte også er vanligste sprekkeplan. I skråningen ble foliasjonen målt til 292/30, hellende innover i skråningen. En helning innover i skråningen kan det være positivt for stabiliteten med tanke på glideplan, men samtidig skaper dette områder med overheng hvor materiale kan tippe ut/knekke av grunnet manglende understøtte. Det er også observert et sprekkesystem med et fall på omtrent 75° mot øst, og enkelte sprekker parallelt med skråningsoverflaten (trykkavlastningssprekker), hovedsakelig nordvest i skråningen.

Figur 6: Bildet viser deler av fjellskråningen nordvest for eksisterende bolig. Bildet er tatt mot nord.

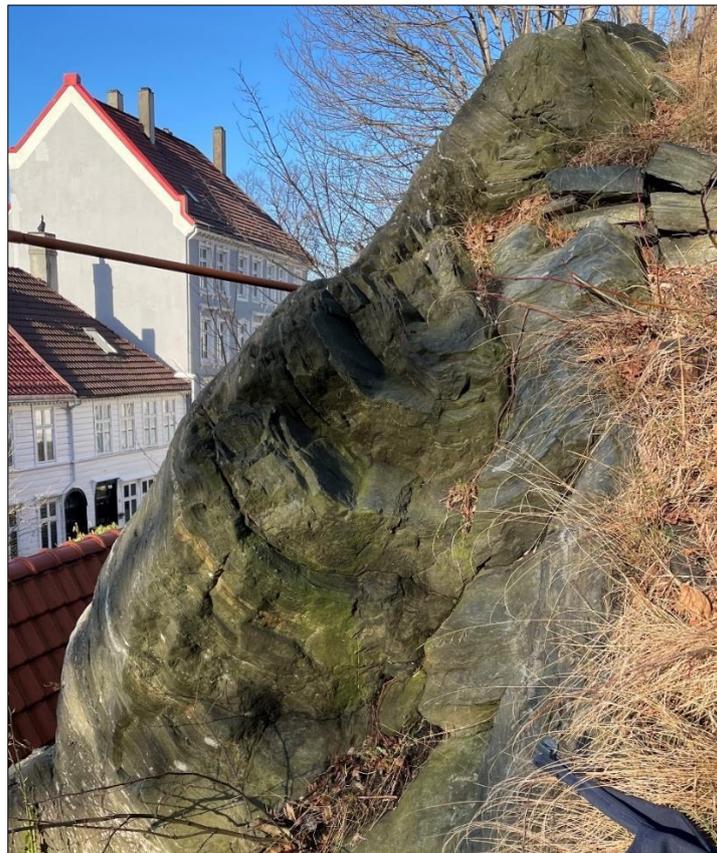
Bergartene i skråningen er omdanningsbergarter med foliasjon, som har en helning på omtrent 30° innover i skjæringen. En orientering med helning innover i skjæringen er positivt for stabiliteten med tanke på glideplan, men fører også til områder med overheng som kan rase ut grunnet manglende understøtte. Det er også observert et sprekkesystem med et fall på omtrent 75° mot øst, og enkelte sprekker parallelt med skjæringsoverflaten, hovedsakelig nordvest i skjæringen. Det er varierende grad av oppsprekking i skråningen, og flere plasser i skråningen ligger det avløste og delvis avløste blokker. Enkelte plasser fører oppsprekkingen til større ustabile partier, opp mot $5-6 \text{ m}^3$. 1-2 meter fra skråningsfoten er det observert enkelte kantende steiner og små blokker som er antatt å være steinsprangmateriale fra skråningen.

I skråningen vokser det flere løvtrær av ulik alder og størrelse, som står med røttene inn i sprekker. Dette fører til økt trykk i sprekker som følger av rotsprengning, og kan være en utløsende mekanisme for utrasinger. Det renner også vann i flere av sprekkeene i skråningen, noe som er negativt for stabiliteten ettersom økt trykk i sprekker på grunn av vann og frostsprengning kan være utløsende mekanismer for utrasinger. Nedslagsfeltet for vann som drenerer fjellskråningen er imidlertid lite og består kun av nedbøren som treffer skråningen.

Sannsynligheten for utrasing fra de potensielle løsneområdene i skråningen er vurdert som større enn 1/100 per år.

Figur 7: Bildet viser et fjellparti som har sprekk i bakkant, i øvre del av skråning bak eksisterende bolig. Bildet er tatt mot nordvest.

For å redusere faresonen må det prosjekteres og utføres sikringstiltak. Det anbefales også å fjerne busker/trær i skråningen.

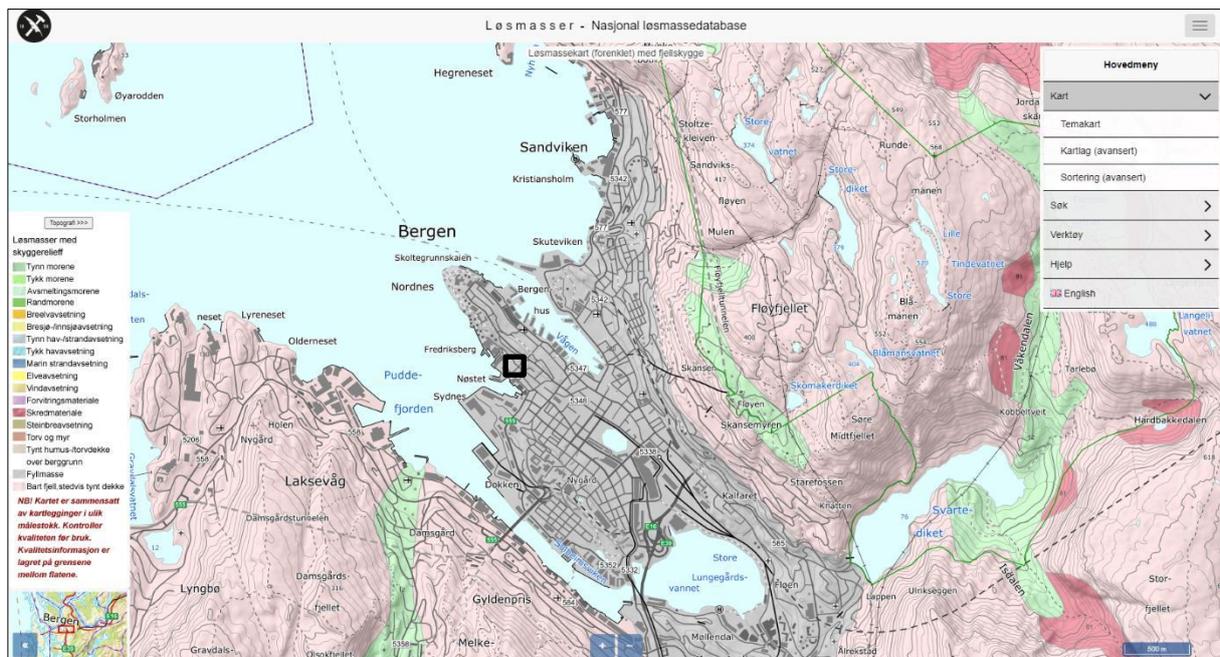
Løsmassekartet til NGU viser at det er kartlagt fyllmasse (antropogent materiale) i hele påvirkningsområdet. Befaringen viste at det er lite eller ingen løsmasser i fjellskråningen i påvirkningsområdet. I skråningen nedenfor, er det hummus/organisk materiale, enkelte kantede steiner og små blokker, samt antropogent materiale. Enkelte av de kantede steinene og blokkene ved skråningsfoten er antatt å være steinsprangmateriale. Langs deler av den nordøstlige grensen til eiendommen går det en opptil 6 meter høy tørrmur.

Figur 8: Løsmassekartet viser at det er kartlagt fyllmasse (antropogent materiale) i hele påvirkningsområdet. Kilde: NGU

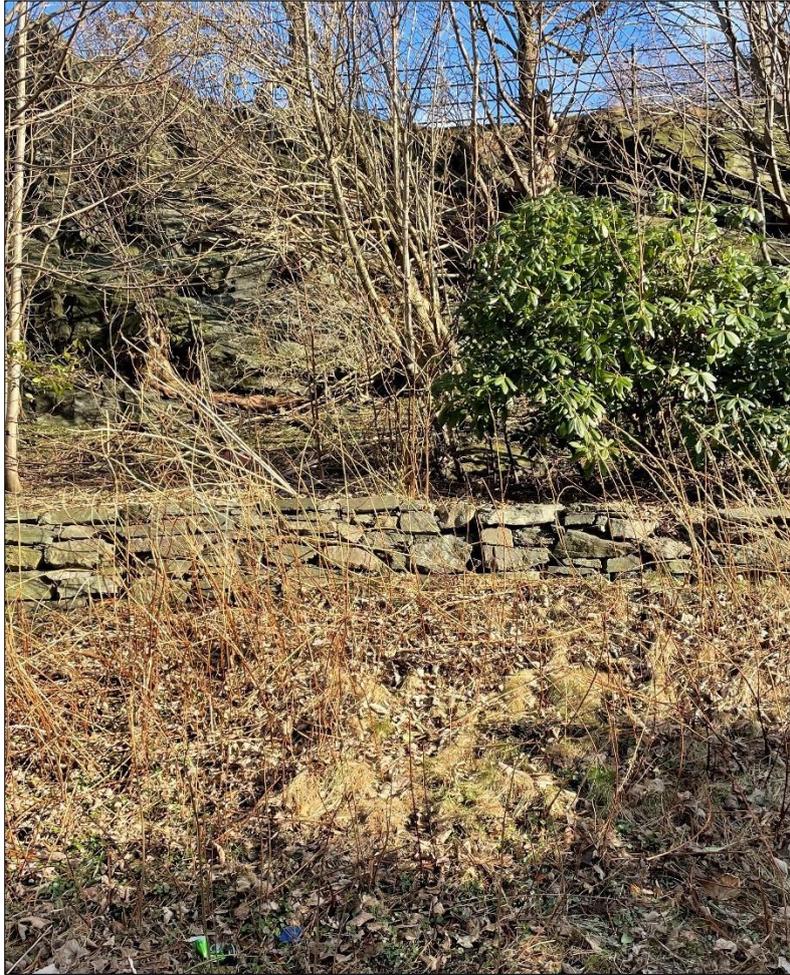
Figur 9: Løsmassedekket i kartlagt område består av humus/organisk materiale, antropogent materiale og enkelte små steiner og blokker.

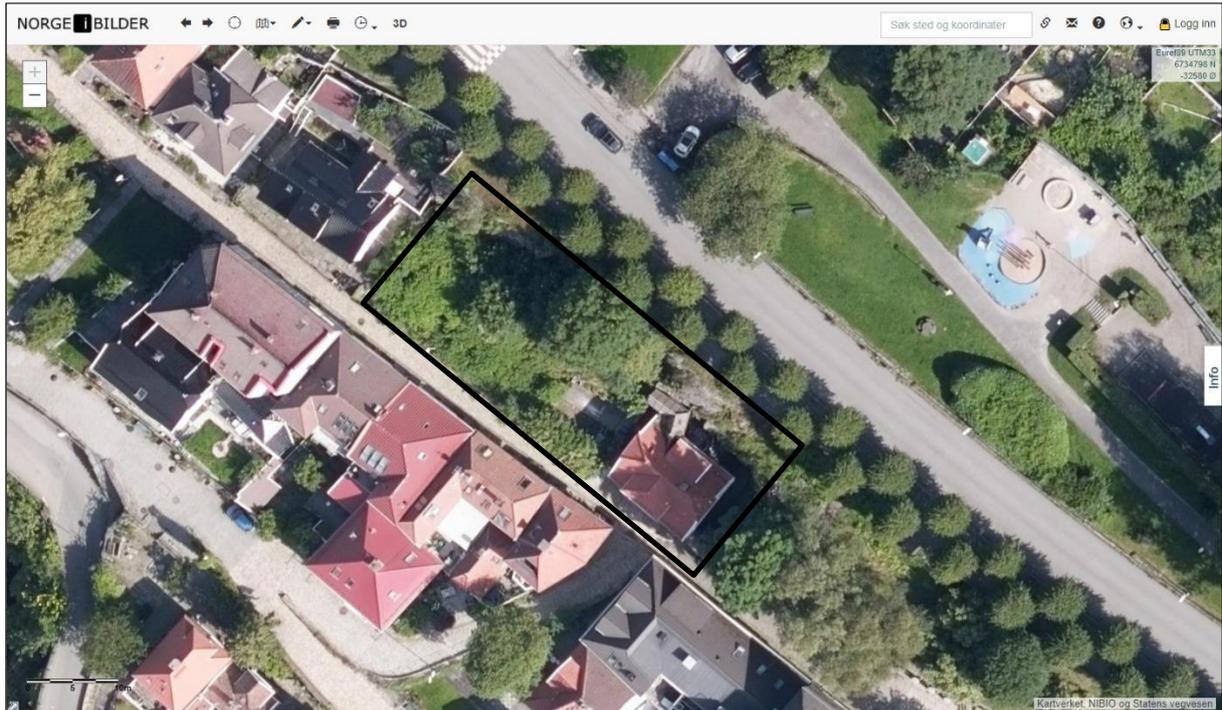
Det er undersøkt tilgjengelige flyfoto fra 1951 og frem til 2019, og fra de ser en at det er mer vegetasjon i form av trær i nyere tid.

Figur 10: Flyfoto fra 2019. Det er vokser flere trær og små busker i området. Kartlagt område er markert i svart.

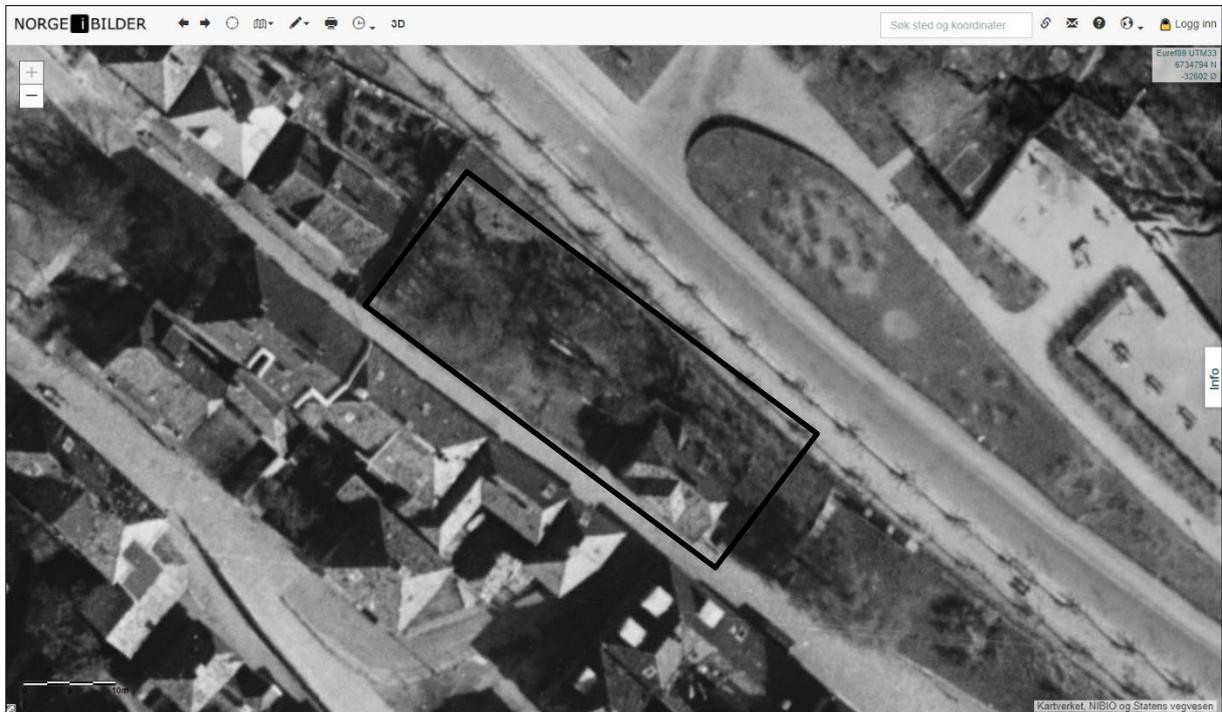
Figur 11: Flyfoto fra 1951 viser at det er mer vegetasjon i form av trær i nyere tid. Kartlagt område er markert i svart.

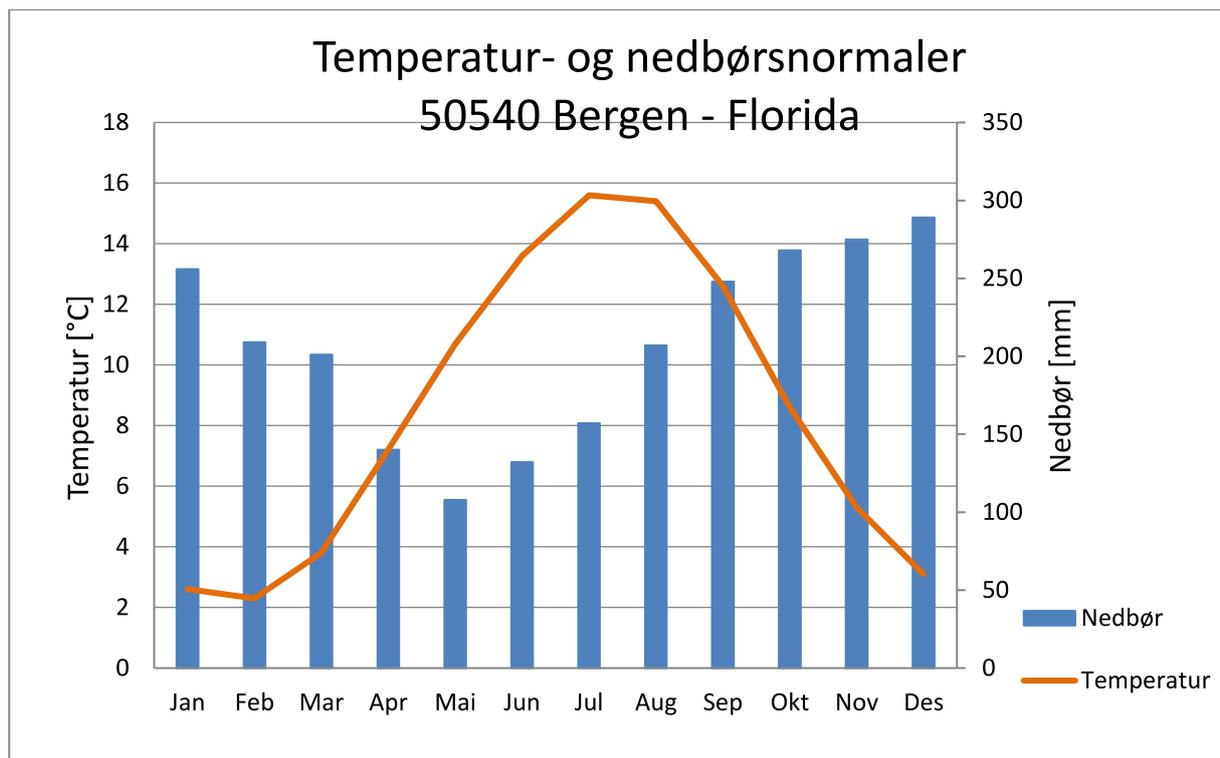
Det er her hentet temperatur- og nedbørsdata fra stasjon 50540 Bergen – Florida (12 moh.). Det er hentet data fra forrige klimaperiode, 1991 – 2020, og dette gir enn god pekepinn på dagens klima. Årsnormalen for nedbør i denne perioden har vært 2495 mm, og årsnormalen for temperatur har vært 8,4 °C i samme periode.

Figur 12: Temperatur- og nedbørnormaler fra Meteorologisk institutt. Statistikken er hentet fra stasjon 50540 Bergen - Florida (12 moh.). Data er hentet fra klimaperioden 1991 - 2020 og årsnormalen for nedbør har i løpet av denne perioden vært 2495 mm. Årsnormalen for temperatur har vært 8,4 °C gjennom samme periode.

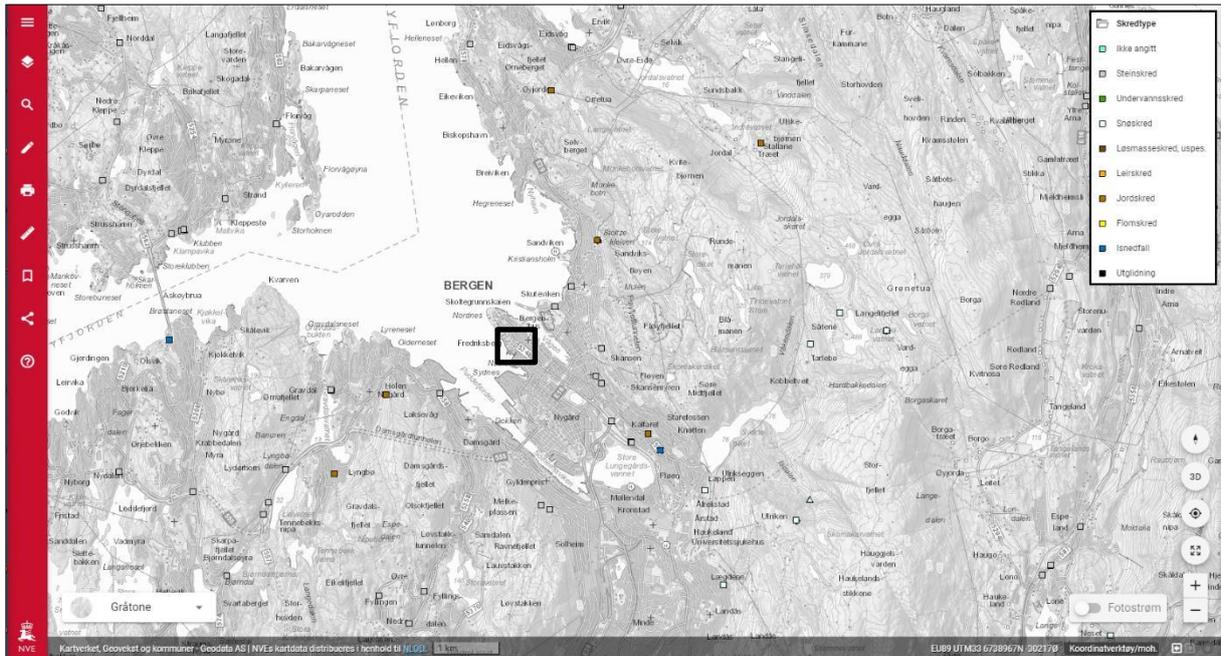
På NVE Atlas finner en oversikt over skredhendelser i Norge som er registrert i den nasjonale skreddatabasen. Det er ingen registrerte skredhendelser i eller i nærheten av kartlagt område. Langs grensene til byfjellene rundt Bergen er det registrert flere ulike typer skredhendelser.

Figur 13: Registrerte skredhendelser i nasjonal skreddatabase i og i nærheten til kartlagt område.

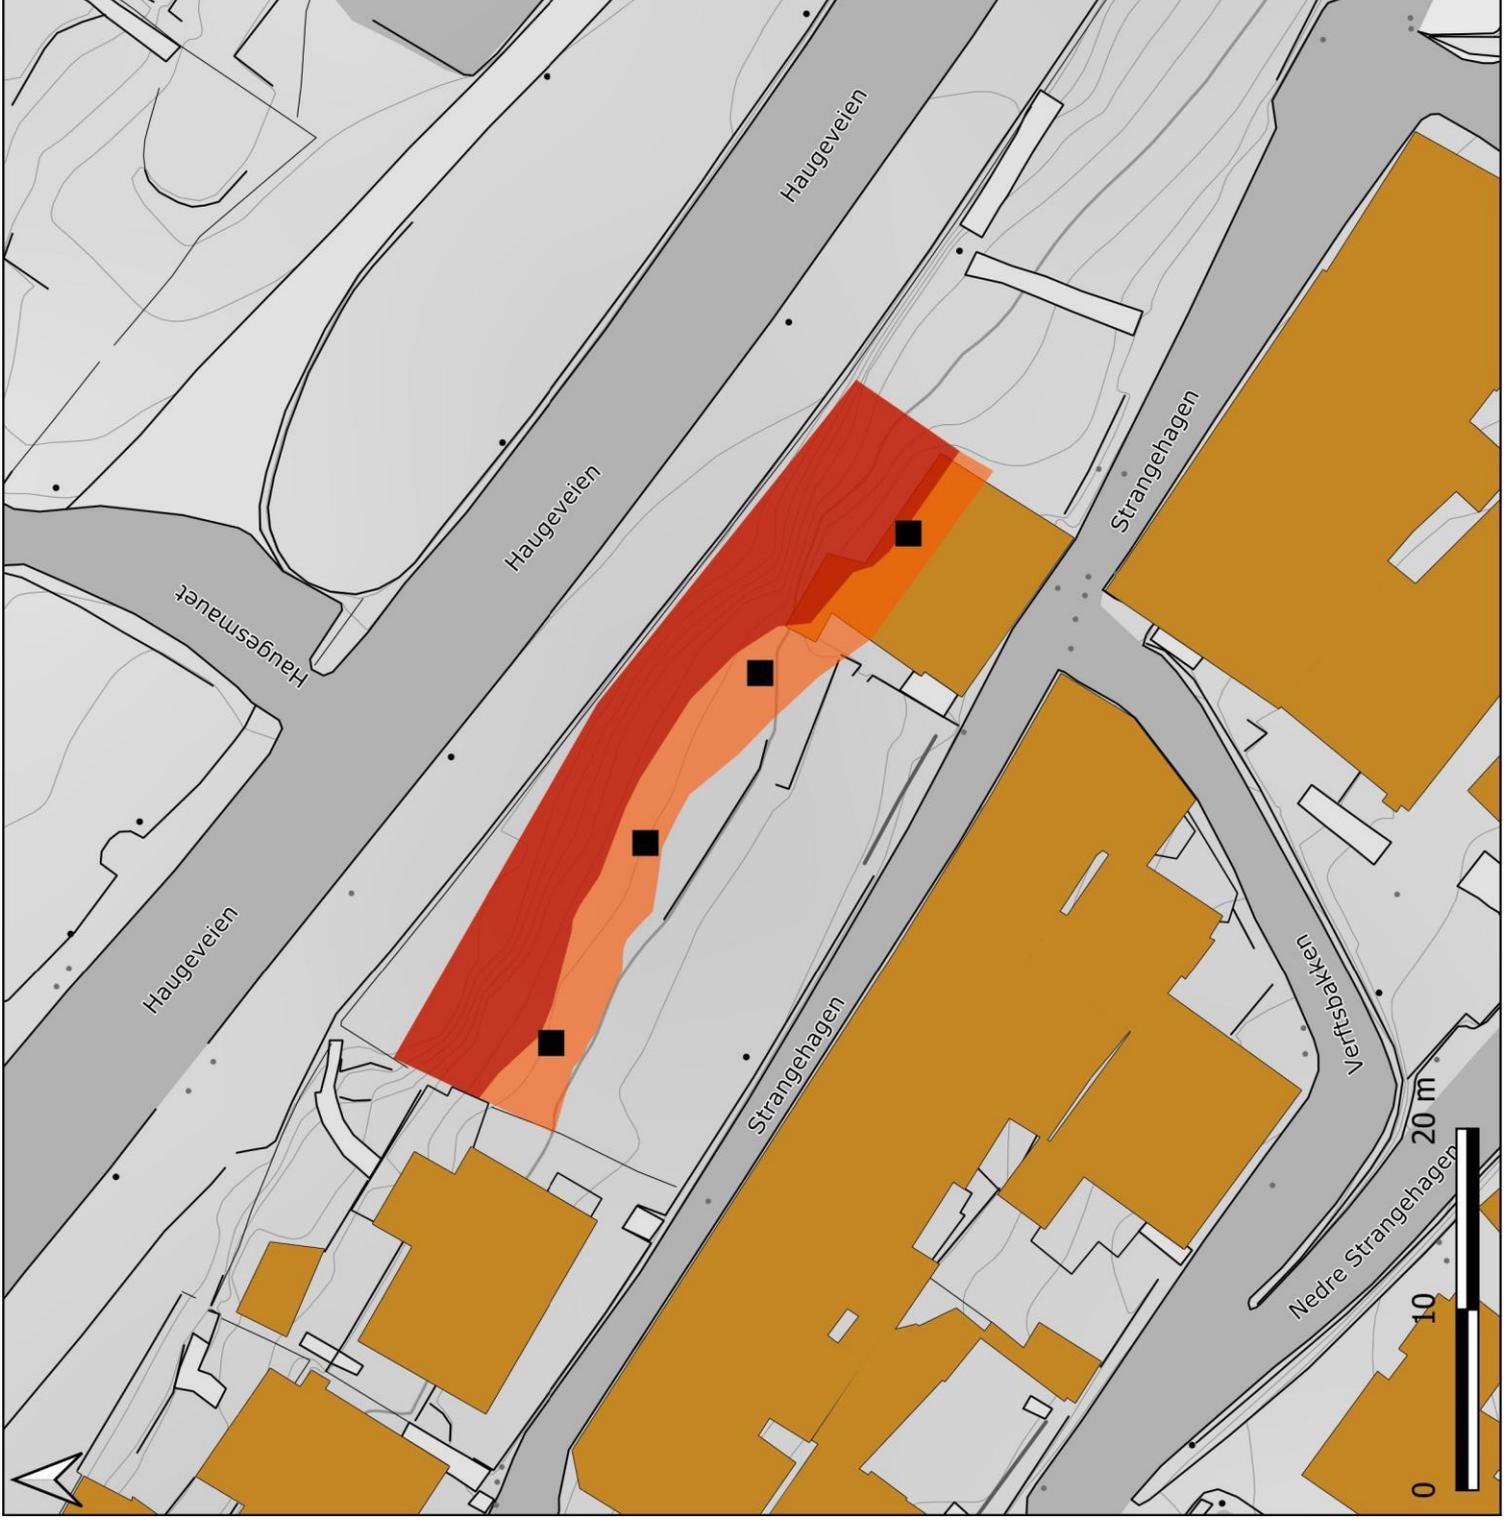
Vedlegg 2	
Faresonekart	
Oppdrag: 2021-02-070 Skredfarevurdering for eiendom med gbnr. 165/637 på Nordnes, i Bergen kommune	
Koordinatsystem: Euref 1989 UTM Sone 32N	
Dato: 2021-03-16	Kontrollert av: TL
Utarbeidet av: RLN	Kontrollert av: TL
Sunnfjord Geo Center

for skred i kartlagt område er større enn 1/100 per år. Deler av eksisterende bolighus er innenfor faresone med årlig sannsynlighet større enn 1/100, og oppfyller derfor ikke kravene til sikkerhetsklasse S2 i byggeteknisk forskrift (TEK17), som gjelder for nye bolighus. Faresonene kan reduseres med rensking, og sikring med fjellbolt/fjellbånd i fjellskråningen. Det er ikke utarbeidet faresoner for skred med årlig sannsynlighet $\geq 1/5000$ ettersom det ikke er planer om byggverk i sikkerhetsklasse S3.

Faresonekartet er vist i vedlegg 2.
