## NOTAT

| Oppdrag | <b>Sandsliåsen 46 detaljregulering</b> | Dokumentkode | 10216140-01-RIM-NOT-003 |
| Emne | Naturmangfoldvurderinger | Tilgjengelighet | Åpen |

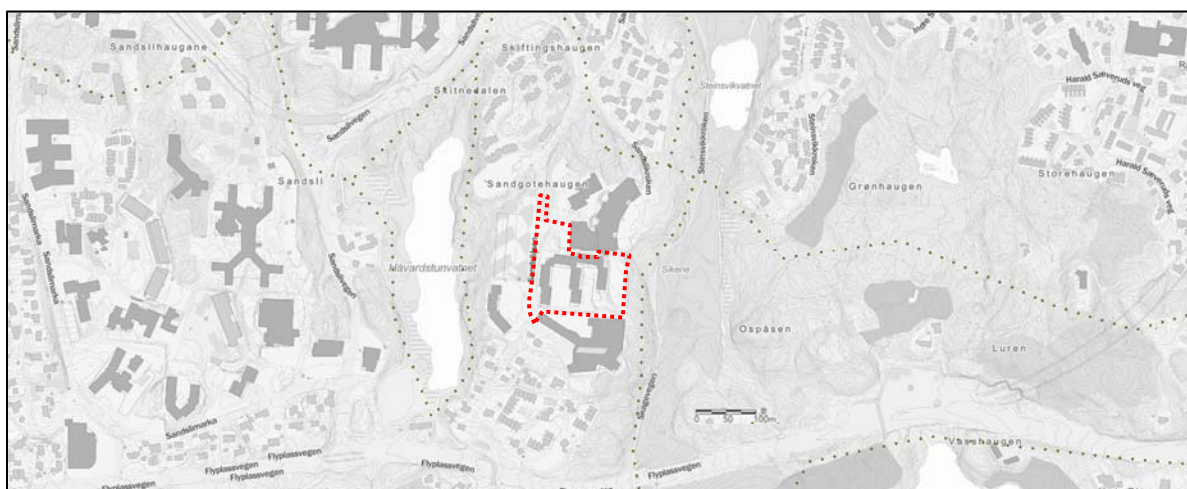
Det er relativt lite igjen av kontinuiteten i naturen fra noen tiår tilbake, jf. Figur 5, men ifølge Bergenskart [5] er det en økologisk korridor i skogområdet i skråningen rett øst for planområdet. Se Figur 6. Om økologiske korridorer skriver Bergen kommune at «Disse sikrer at dyr og planter kan forflytte eller spre seg på naturlig vis», og videre at «Forbindelsene i temakartet er tegnet inn for å ivareta, videreutvikle og etablere nye økologiske korridorer» samt at «Det er få av de foreslåtte blågrønne forbindelsene som er rene økologiske korridorer. Mange vassdrag, turtraseer og byrom vil fungere som økologiske korridorer» [5].

Figur 6 Økologiske korridorer (grønnprikkete linjer) nær planområdet (som er omtrentlig markert med rød stiplede linje). Kilde: Bergenskart.

Skogområder, enkelttrær inkl. røtter og eventuell annen stedegen vegetasjon som skal ivaretas, må synliggjøres i tegning/modell og markeres på egnet vis i felt. Rigg- og anleggsområde(r) må legges utenom skogsområdene og furutreet vist i Figur 4. Eventuelle områder for mellomlagring av vegetasjon/frøbanker, kan også synliggjøres i tegning/modell og markeres på egnet vis i felt. Foruten eventuell fjerning av fremmede skadelige plantearter, skal det ikke foregå vegetasjonsrydding (f eks. for å bedre utsikten) i skogområdet øst for parkeringsplassen i østre del av planområdet, jf. Figur 4. Dette blant annet for å ivareta kvaliteten på den økologiske korridoren her, jf. Figur 6.

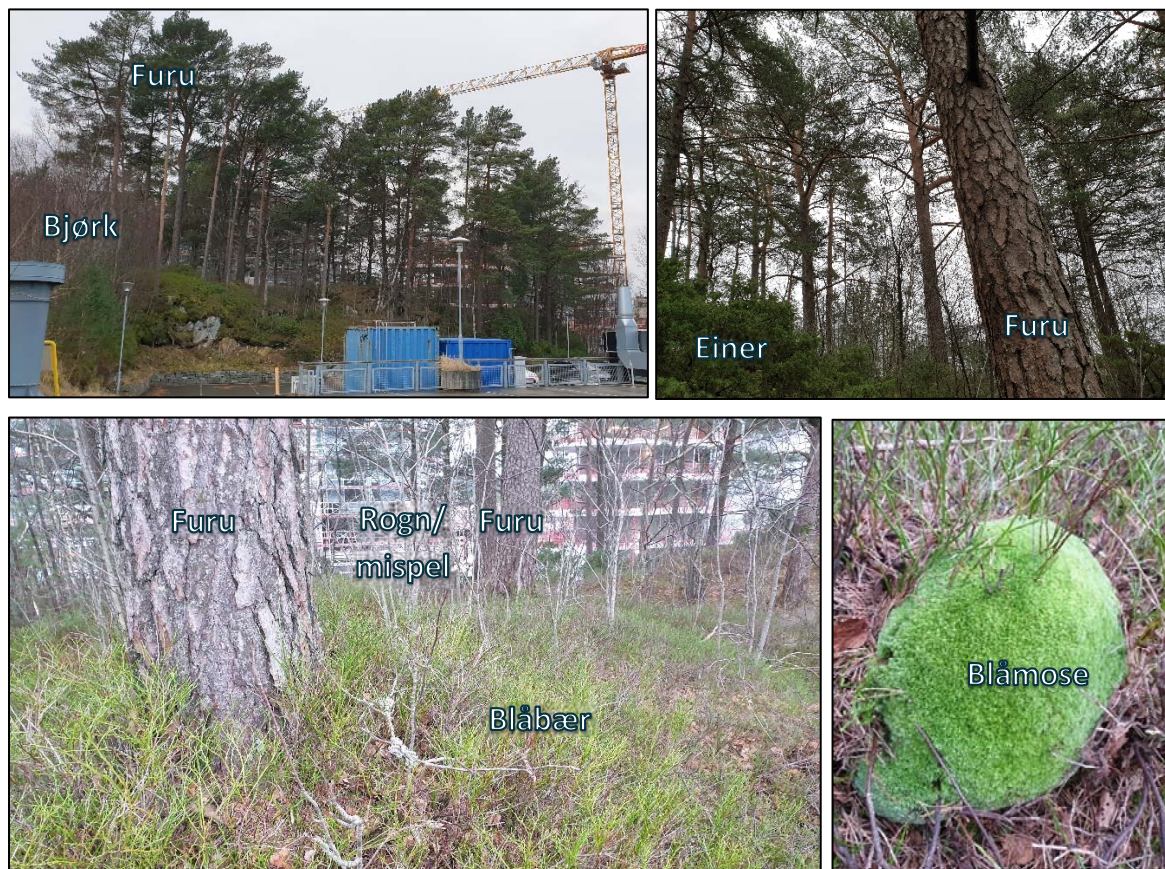
Nord i planområdet er det et etablert skogholt dominert av relativt store furutrær med innslag av løvtrær, særlig bjørk, men også en del yngre individer av rogn og/eller den fremmede arten bulkemispel (SE-Svært høy risiko). Lokalisering av skogholtet er vist i Figur 4. I busk- og bunnsjiktet vokser hovedsakelig arter som einer og blåbær, og i feltsjiktet er det innslag av eksempelvis blåmose. Se Figur 7.

Figur 7 Bilder fra skogholtet nord i planområdet. Bildene er tatt i retning vest. Foto: M. Bjerga, Multiconsult

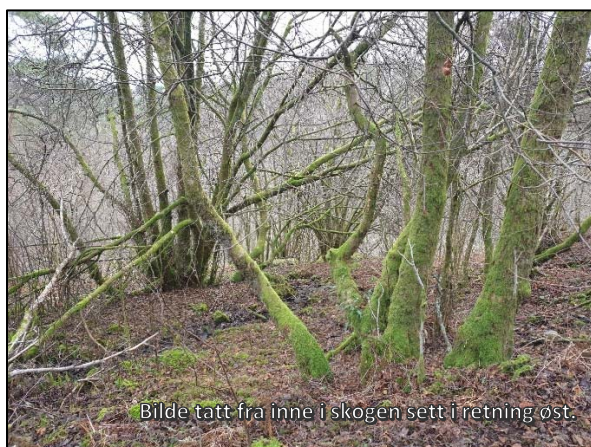
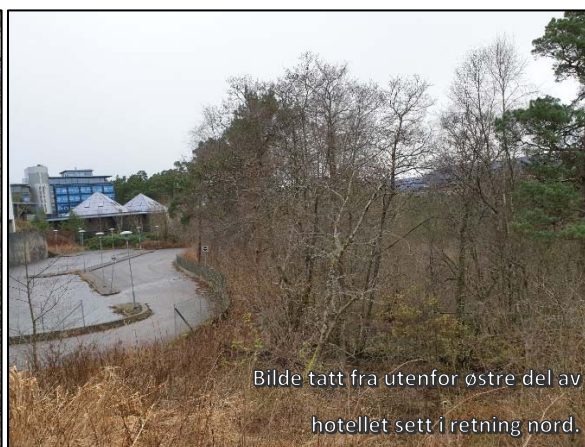
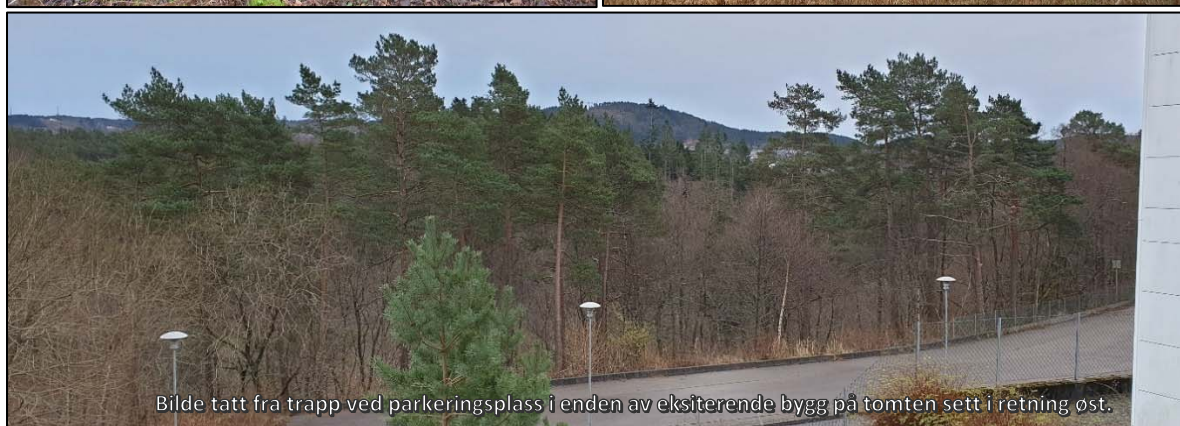
I fortsettelsen av parkeringsplassen øst i planområdet er det et skogbelte i skråningen ned mot golfbanen som strekker seg langs akse nord-sør. En liten del av denne skogen (rett øst for parkeringsplassen), er såvidt innenfor planområdet. Lokalisering av skogbeltet er vist i Figur 4. Skogen her består av furutrær og løvtrær som blant annet bjørk, gråor, hassel og selje. Se Figur 8. Her er også innslag av enkelte fremmede skadelige arter, jf. kap. 3.3 nedenfor, og liggende og stående død ved, jf. Figur 9.

Bilde tatt fra inne i skogen sett i retning øst.

Bilde tatt fra utenfor østre del av hotellet sett i retning nord.

Bilde tatt fra trapp ved parkeringsplass i enden av eksisterende bygg på tomten sett i retning øst.

Figur 8 Skogområdet som grenser til østre del av planområdet og strekker seg nedover skråningen mot golfbanen i dalbunnen. Foto: M. Bjerga, Multiconsult.

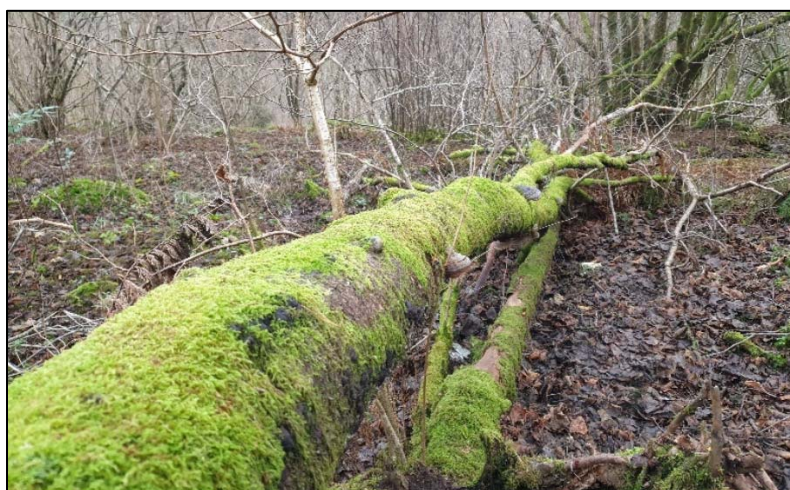
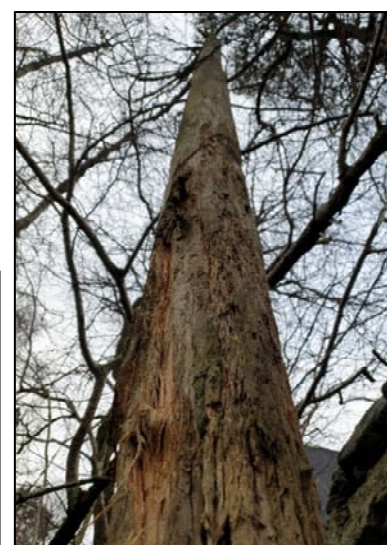
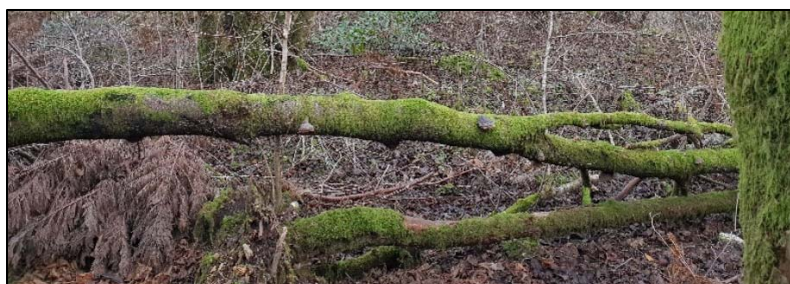
Figur 9 Død ved i skogen nedenfor parkeringsplassen, like øst for – delvis innenfor og delvis utenfor planområdet. Foto: M. Bjerga, Multiconsult.

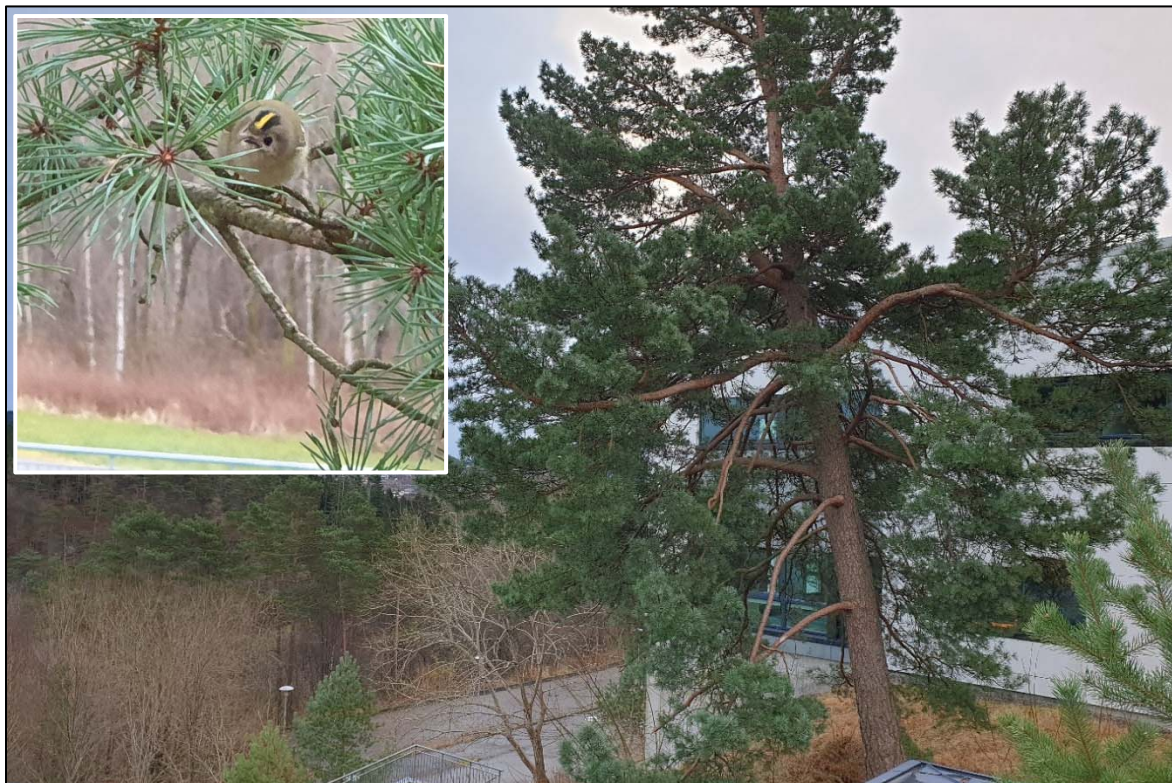
Mellom disse to skogområdene nevnt ovenfor, står det en relativt stor furu, der det under befarig 29. november ble observert en fuglekonge på jakt etter mat. Se Figur 10.

Figur 10 Langs nordre grense av planområdet, omtrent midt mellom de to skogområdene, vokser det et relativt stort og furutre. Treet er noe skeivt. Se lokalisering i Figur 4. Norges minste fugl, fuglekongen (LC-Livskraftig), ble observert beitende i treet på befaringsdagen 29.11.2022. Se innfelt bilde oppe til venstre. Foto: M. Bjerga, Multiconsult.

Det store furutreet vist i Figur 10, bør om mulig tas vare på som et viktig naturelement i seg selv, men også som mellomstasjon/rasteplass mellom furuskogholtet i nord og skogbeltet i øst, jf. Figur 4. Videre vil det være en fordel med stedegen vegetasjon (gjerne eksisterende, stedegne trær) og andre naturelementer (eksempelvis naturlige steiner og rennende vann) innimellom den nye bebyggelsen. Bygningene kan med fordel etableres med grønne tak, og da helst med stedegne planter – gjerne blomsterenger – som kan fungere som bindeledd mellom naturområder i nærheten.

Trær og annen stedegen vegetasjon i de to skogområdene (furuskogholtet i nord og skogbeltet i øst) vist i Figur 4, samt furutreet vist i Figur 4 og Figur 10, som vokser midt mellom disse to skogområdene, bør beholdes. Denne skogbevaringen bør være førende for den endelige plasseringen av bygninger og infrastruktur.

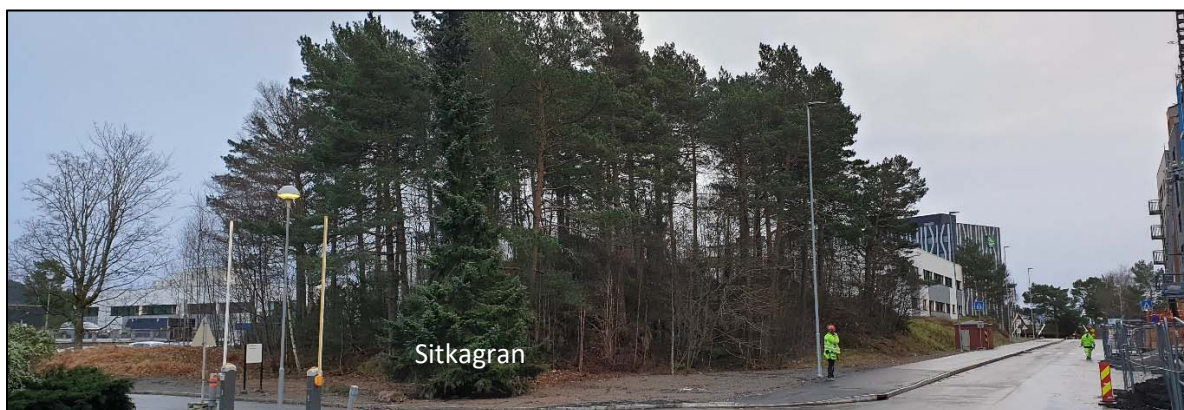
- fagerfredløs (SE-Svært høy risiko)
- bulkemispel (SE-Svært høy risiko)
- blankmispel (SE-Svært høy risiko)
- krypmispel (SE-Svært høy risiko)
- sitkagran (SE-Svært høy risiko) – se Figur 12
- snøbær (HI-Høy risiko) – se Figur 13
- buskmure (PH-Potensielt høy risiko)
- laurbærhegg (LO-Lav risiko)
- fremmede arter i spirea-slekten (ikke artsbestemt)
- fremmede arter i rhododendron-slekten (ikke artsbestemt) – se Figur 13

Figur 12 Det som mest trolig er en sitkagran (eller en annen fremmed granart) i nordøstre del av planområdet. Foto: M. Bjerga, Multiconsult.

Fremmede skadelige arter, jf. kap. 3.3, kan med fordel fjernes i hele planområdet, inkludert i skogområdene nevnt i pkt. a ovenfor.

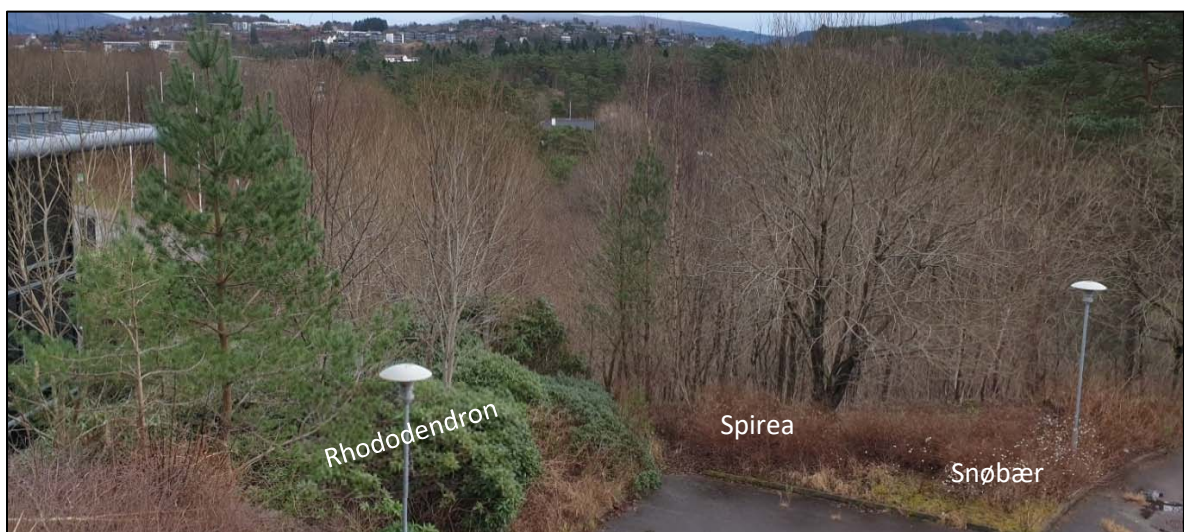
Figur 13 Et knippe fremmede plantearter øst i planområdet. Foto: M. Bjerga, Multiconsult.
