## NOTAT

| OPPDRAAG | <b>Sandsliåsen 46</b> | DOKUMENTKODE | 10216140-RIGberg-NOT-001 |
| EMNE | Geologisk notat | TILGJENGELIGHET | Åpen |

## SAMMENDRAG

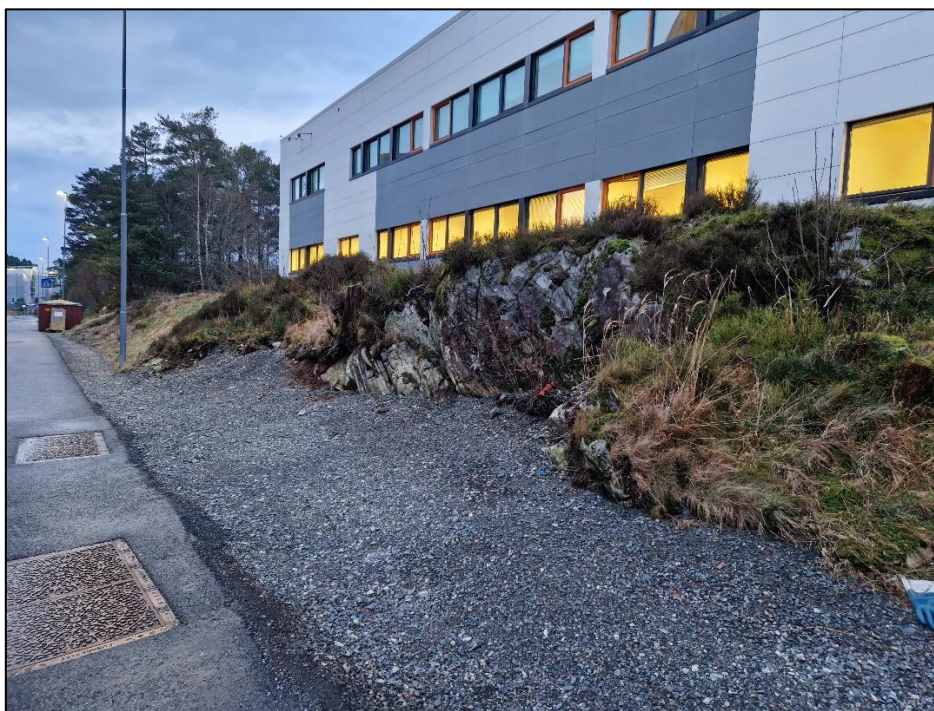
Bergskrentene langs veien på vestsiden av planområdet er 1-2 m høye og har en grøft på over 1 m mellom berg og vei (Figur 4). Sprekkesettene står normalt på skjæring med fall på skrå. Sprekkesammenstilling fører til at det kan dannes kiler. Eventuelle nedfall fra bergskrentene vil ikke utgjøre noen risiko for mennesker grunnet høyden på skrentene.

Figur 4. Bergskrent på vestsiden av planområdet. Foto: Multiconsult

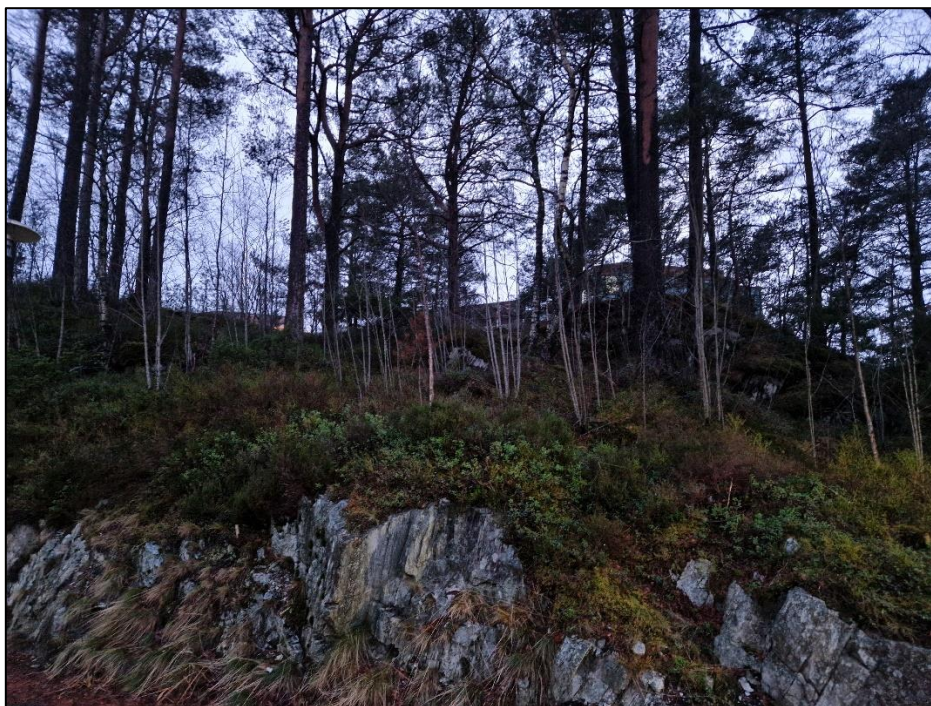
En vegetert haug på nordvestlig del av planområdet består av lave bergskrenter, hvor nedfall ikke vil utgjøre en risiko (Figur 5). Det samme gjelder bergskrent nord for parkeringsplassen langs østkanten av planområdet (Figur 1).

Figur 5. Vegetert haug på nordvestlig del av planområdet. Foto: Multiconsult

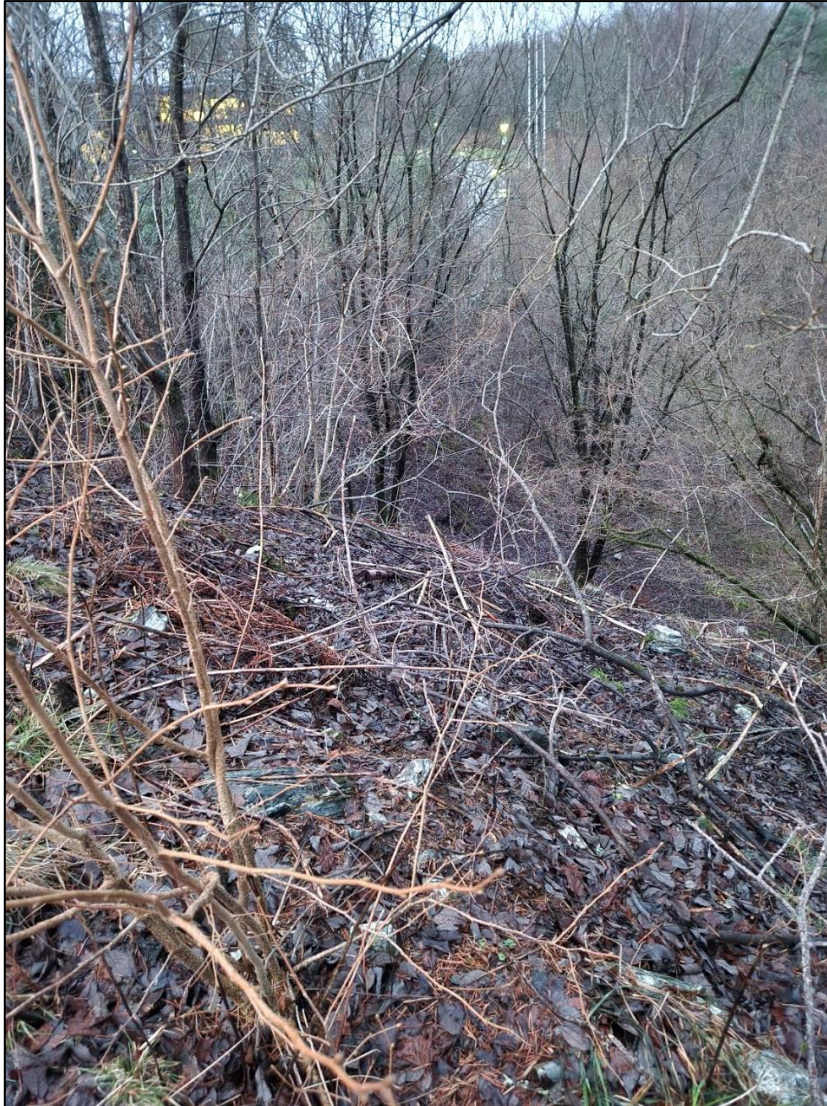
Ved østlig grense av planområdet ligger toppen av en brattskrent som fortsetter ned mot et myrområde (Figur 6). Det er mye vegetasjon i skrenten hvor gamle kvister, greiner og blader dekker øverste del av jordsmonnet. Det er observert noen spredte steiner og mindre blokker (20 cm), men disse kommer trolig fra byggingen av parkeringsplassen på oversiden. Helningen på skrenten er opp mot 40° og det er ca. 10 m fra topp til bunn.

Det er spor etter utvasking og små tørre bekkeløp i brattskrenten i øst (Figur 6). Dette tyder på at ved større nedbørmengder vil vannmasser danne små bekkeløp og erodere ned i jordsmonnet. Det kan da være fare for utvasking av jord og steiner. Ved dagens forhold er det ingen bygg, veier eller stier i dette området og derfor ingen risiko knyttet til utvasking. En eventuell utvasking anses ikke som jordskred og fører med seg mindre risiko. Jordskred vurderes derfor ikke som en aktuell prosess i kartleggingsområdet.

Figur 6. Brattskrent i nordøstlige del av planområdet. Foto: Multiconsult
