Delstrekning1, Kaigaten – Sandbrogaten. Vurderinger av vibrasjoner fra Bybanen langs Bryggen

Sammendrag og oppsummering

DOKUMENTKODE: 10249529-01-RIA-RAP-001

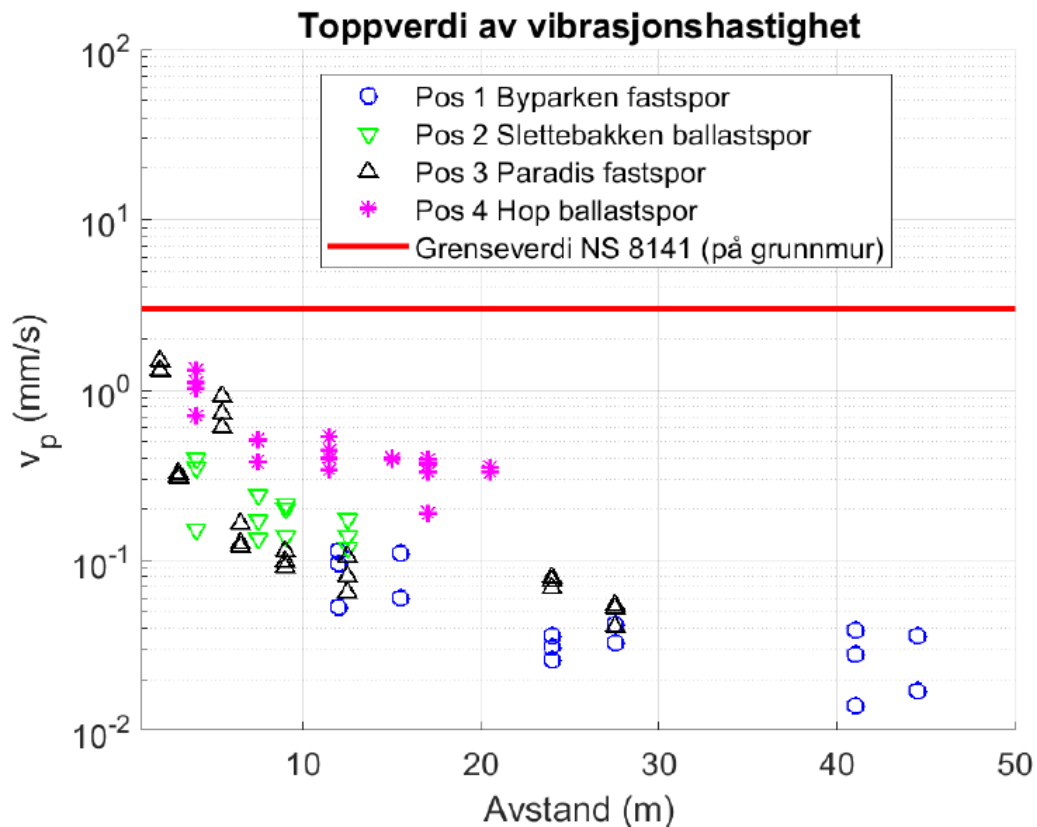
Figur 1 Toppverdi av vibrasjonshastighet ved plassering av Bybane og buss. Rød linje viser konservativt anslått grenseverdi for vibrasjoner ifølge NS 8141 (Ref. NGI, 2021)

Figur 1 viser målte vibrasjoner på bakken fra Bybanen og buss i flere steder som viser at vibrasjonene, selv på nærmeste avstand til buss og Bybane, er betraktelig lavere enn en konservativt anslått grenseverdi ifølge forrige utgave av NS 8141 for skader på bygninger (se Figur 1). NS8141 ble revidert i 2022 og har nå mindre strenge krav.

Reduksjon av vibrasjon i denne figuren er ganske konsistent med tidligere målinger (sammenlikne med målingene i Figur 1). Dette bekrefter modellen. Merk at vibrasjoner fra Bybanen reduserer kraftigere enn vibrasjoner fra Buss som er en positiv observasjon med tanke på effekt på kulturobjekter ut fra et helhetssynspunkt. Trendene i disse resultater gjelder i alle 3 retninger.

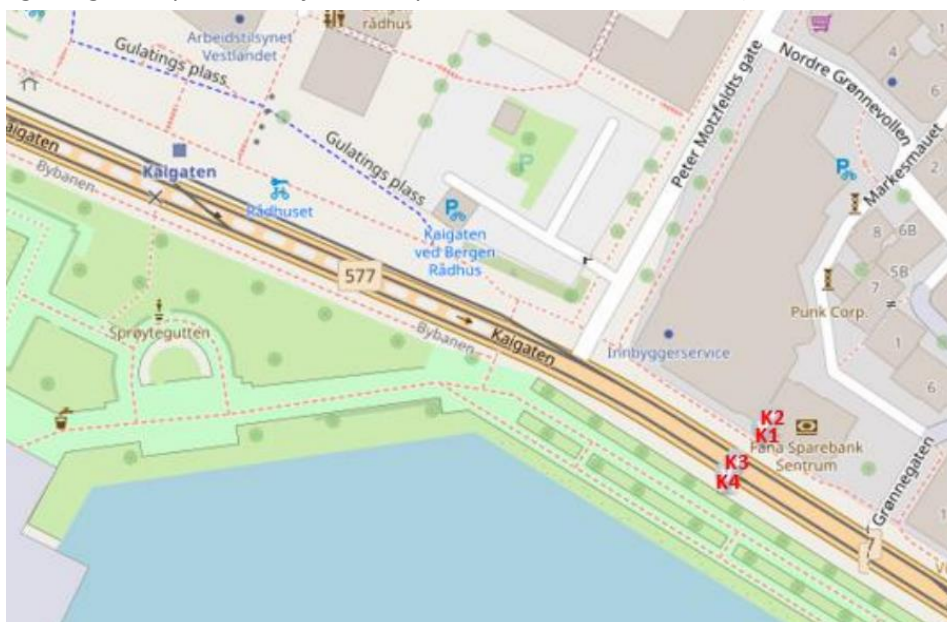
Figur 5 Plassering av målepunkt Kaigaten

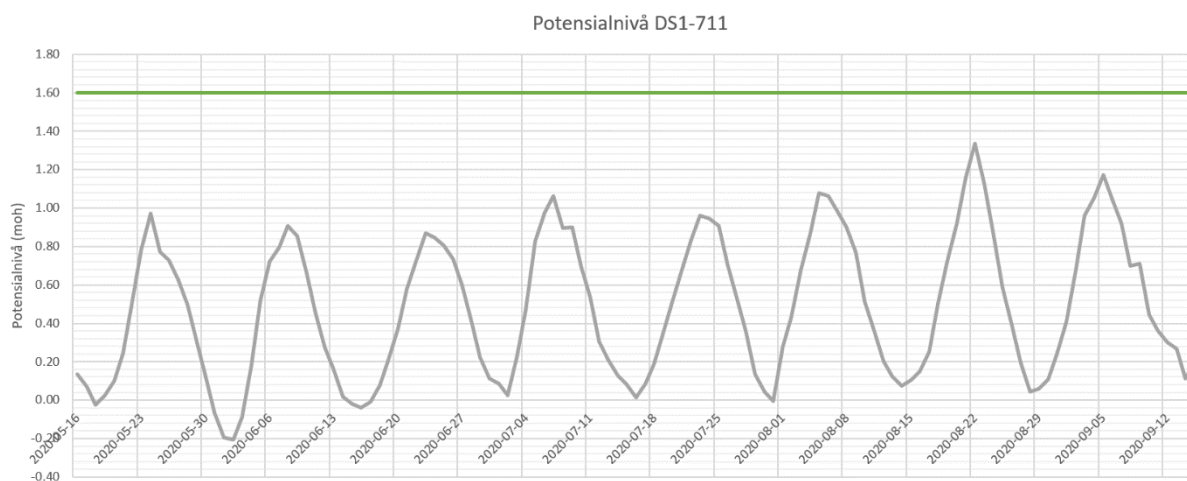
Figur 12: Poretrykkmåling i punkt DS1-711

Det vurderes som usannsynlig med påvirkning på grunnvannsforhold som følge av vibrasjoner fra fremtidig Bybane over Bryggen. Det går i dag busser på Bryggen og målinger av poretrykk viser ingen tegn på slik påvirkning. Se Figur 12 for målt poretrykk fra Bryggen, hvor det er tydelig at det er flo og fjære som er styrende for grunnvannsnivået på Bryggen. Erfaringer fra sprengninger i jord/berg med svært høye vibrasjoner viser ingen effekt på grunnvannforhold heller. I ekstreme tilfeller med veldig porøse jordarter kan det observeres små oscillasjoner i poretrykk, men ekstremt lavt i forhold til grunnvannsnivå og har derfor ingen effekter på grunnvann.

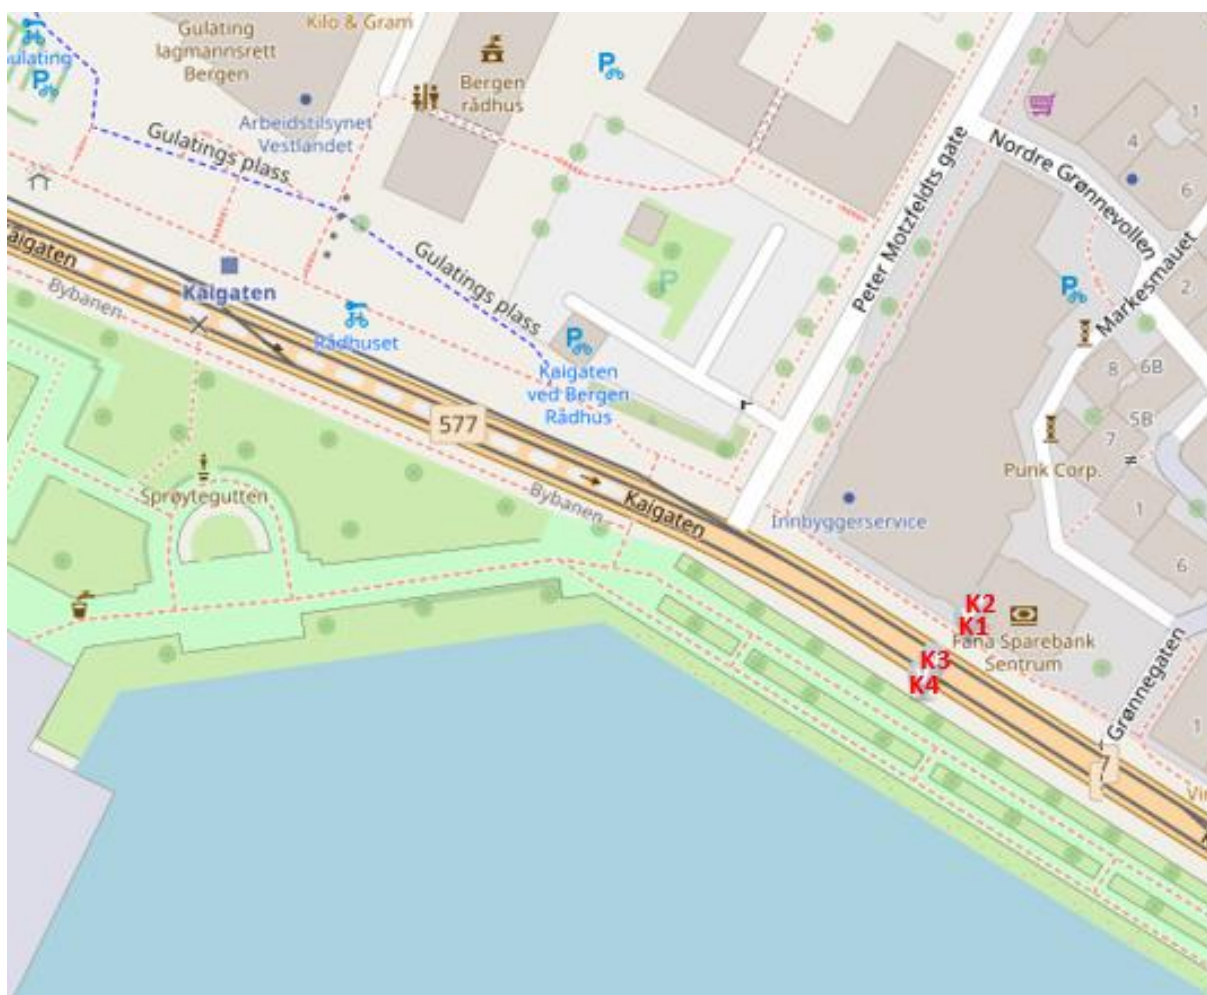
Målepunkt	Beskrivelse	Avstand
K1	Kaigaten uten sporveksler nordside, på kantstein	Ca. 3,5 m fra senterlinje
K2	Kaigaten uten sporveksler nordside, ved bebyggelse	Ca. 7 m fra senterlinje
K3	Kaigaten uten sporveksler sørside, i kjørefelt	Ca. 3,5 m fra senterlinje
K4	Kaigaten uten sporveksler sørside	Ca. 7 m fra senterlinje

Figur 1: Plassering av målepunkter i Kaigaten

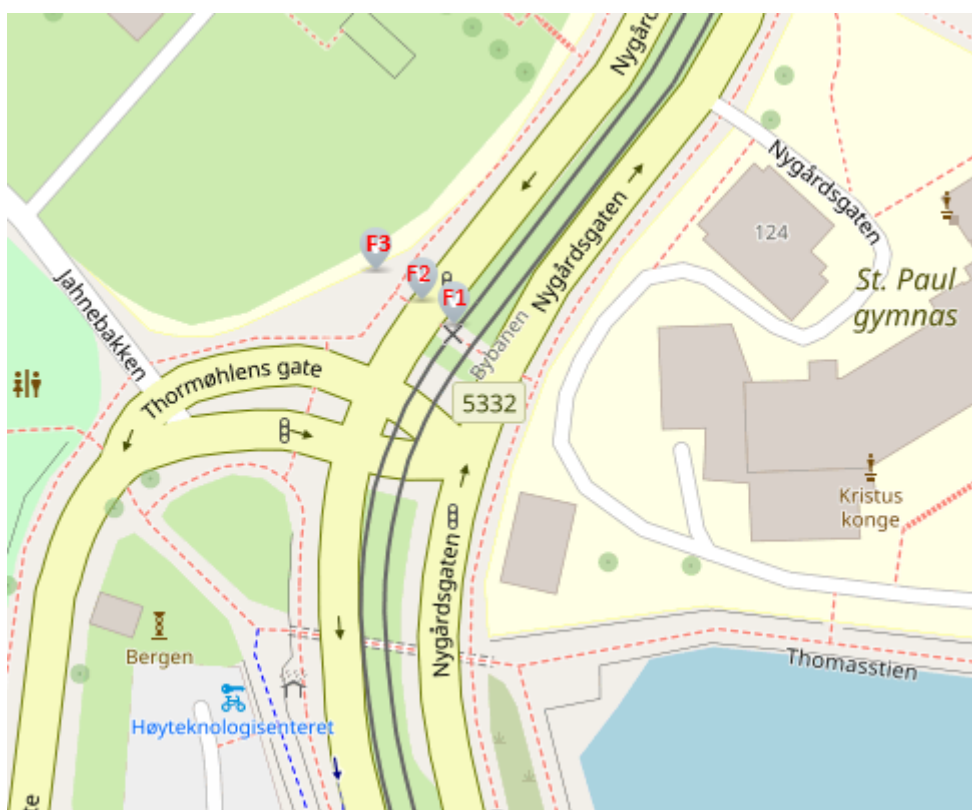
Målepunkt	Beskrivelse	Avstand
F1	Florida, mellom vei og bane	Ca. 4 m fra midt mellom banespor
F2	Florida, i sykkelfelt	Ca. 3 m fra senter av kjørefelt
F3	Florida, på fortau	Ca. 1 m fra senter av kjørefelt

Figur 2: Plassering av målepunkter på Florida

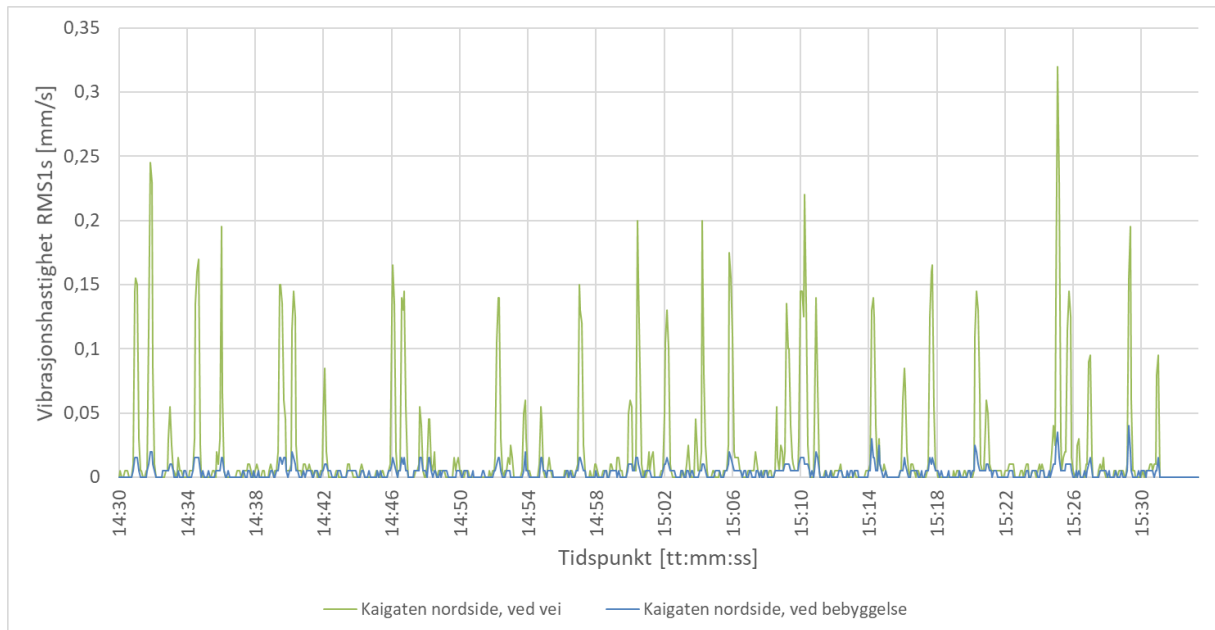
Figur 5 viser målt vibrasjonshastighet RMS1s i vertikal retning for hele måleperioden i de to målepunktene på nordsiden av Kaigaten. Figuren viser vibrasjonsnivåer som i hovedsak er i størrelse 0,1 – 0,2 mm/s, med enkelte høyere verdier, i målepunktet nær vei/bane. I målepunktet nær bebyggelsen er vibrasjonsnivåene betydelig lavere 0,02 – 0,03 mm/s.

Figur 5: Målt vibrasjonshastighet RMS1 i vertikal retning i målepunkter på nordsiden av Kaigaten, hele måleperioden.

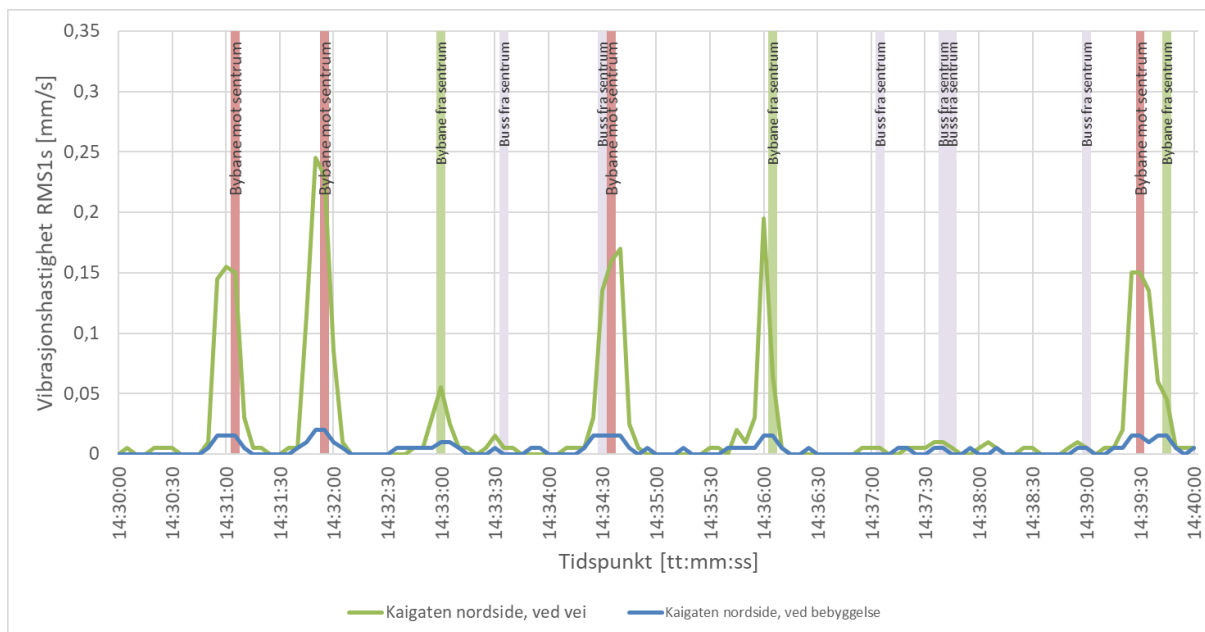
Figur 6 viser tilsvarende målinger som Figur 5, men avgrenset til tidsrommet 14:30 – 14:40. Figuren viser at alle de høyeste vibrasjonsnivåene samsvarer med passeringer av bane. Dette gjelder alle vibrasjonsnivåer av betydning i hele måleperioden. Passeringer av buss i bussfeltet, som ligger på vestsiden av gaten, gir lave vibrasjonsnivåer på østsiden av gaten. Som det fremgår av figuren er vibrasjonene fra banepasseringer betydelig lavere i målepunktet ved bebyggelsen, selv om målepunktet kun ligger i ca. 3,5 meter større avstand fra sporet. Dette skyldes sannsynligvis at målepunktet nærmest gaten er plassert oppå platefundamentet som skinnene ligger på.

Figur 6: Målt vibrasjonshastighet RMS1 i vertikal retning i målepunkter på nordsiden av Kaigaten, i tidsrommet 14:30 – 14:40.

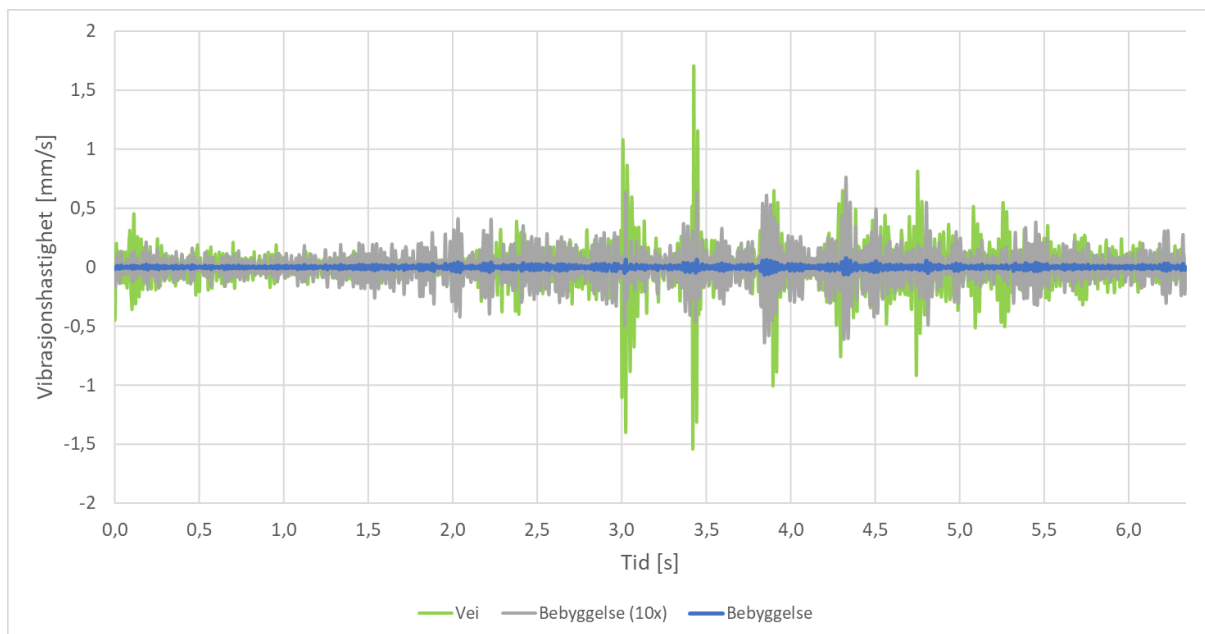
Figur 7 viser tidsforløp for vibrasjoner fra den andre Bybanepasseringen som fremgår av Figur 6, like før kl. 14:32. Vibrasjonshastighet i målepunkt ved vei er vist med grønt, og hastighet i målepunkt ved bebyggelse i blått. For å bedre vise sammenhengen mellom vibrasjonene i de to målepunktene er det også vist vibrasjonshastighet i målepunkt ved bebyggelse multiplisert med en faktor på 10, vist med grå linje i figuren.

Figur 7: Tidsforløp for vibrasjoner fra banepassering kl. 14:31:44

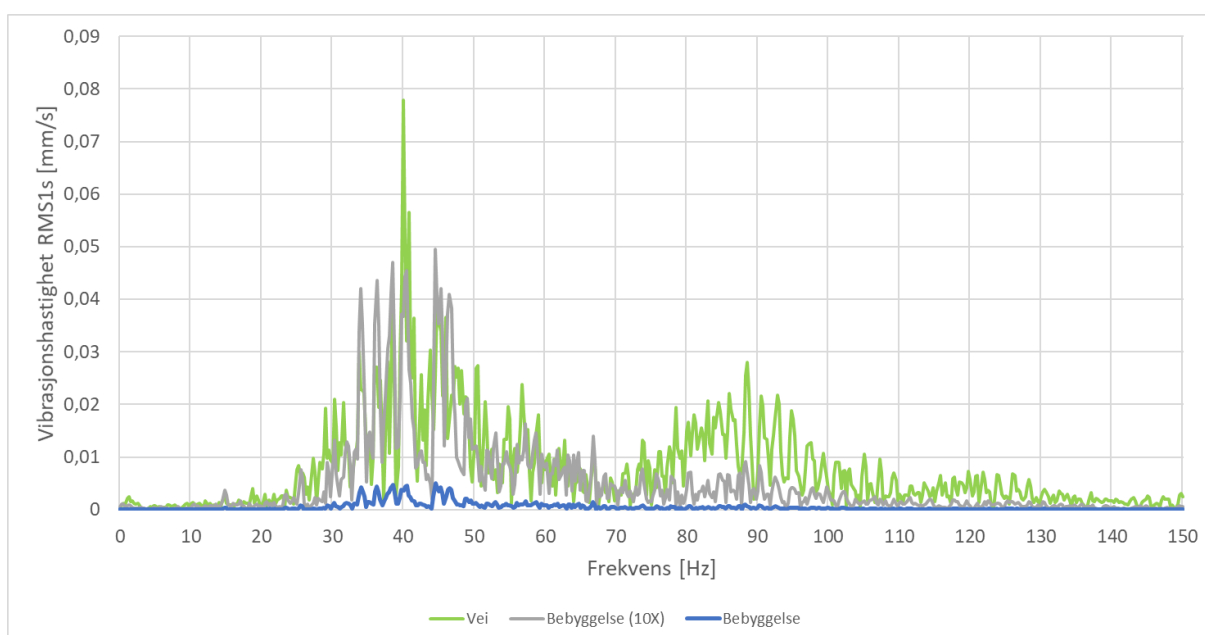
Figur 8 viser en frekvensanalyse av vibrasjonene fra den samme banepasseringen. Også her er det vist resultat fra målepunkt ved bebyggelse multiplisert med en faktor på 10 med grå linje. Både i målepunkt ved vei og målepunkt ved bebyggelse er frekvensområdet for vibrasjonene i hovedsak mellom 30 – 50 Hz. Vibrasjonene i målepunkt ved bebyggelse er betydelig mindre enn i målepunktet ved vei i hele frekvensområdet. Spesielt er den tydelige vibrasjonen ved nøyaktig 40 Hz i målepunktet ved vei redusert betydelig.

Figur 8: Frekvensanalyse av vibrasjoner fra banepassering kl. 14:31:44.

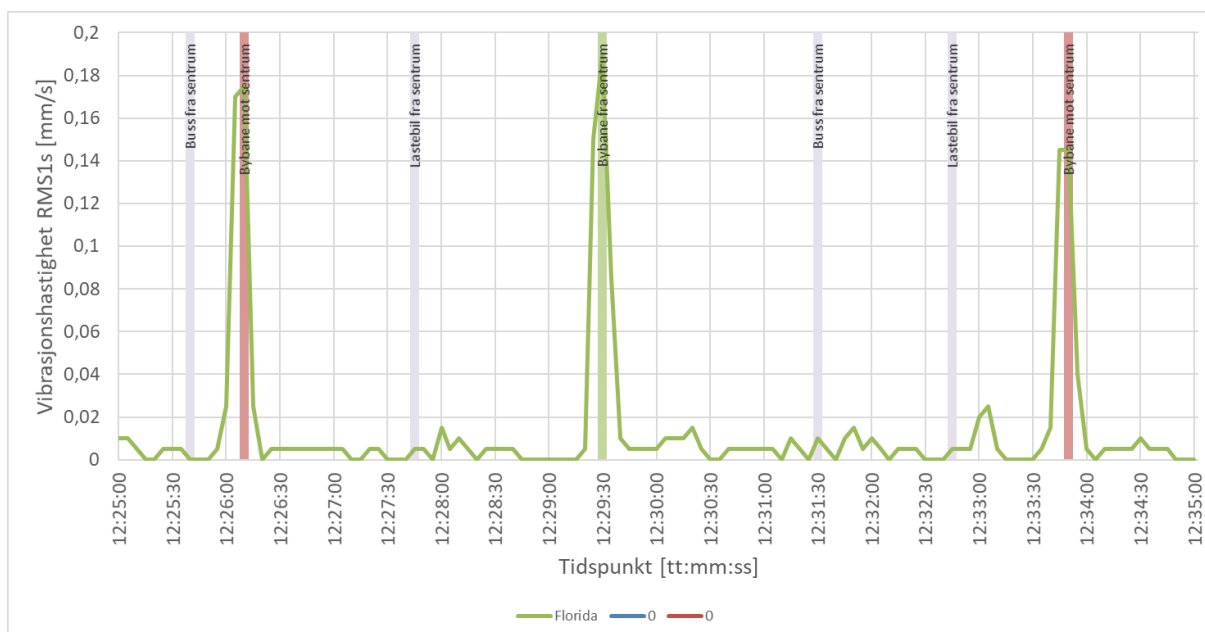
Figur 14 viser tilsvarende målinger som Figur 13, men avgrenset til tidsrommet 12:25 – 12:35. Figuren viser at vibrasjonsnivåene samsvarer med passering av bane, og at det er svært lave nivåer fra passering av buss.

Figur 14: Målt vibrasjonshastighet RMS1s i vertikal retning i målepunkt mellom vei og bane på Florida, i tidsrommet 12:25 – 12:35.

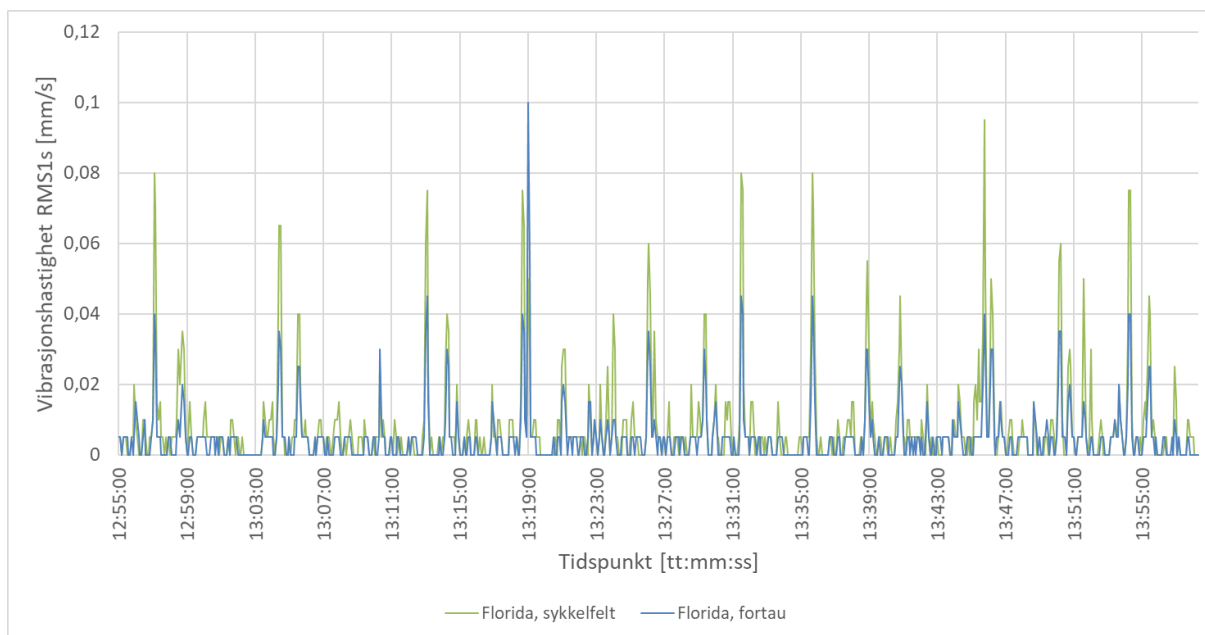
Figur 15 viser målt vibrasjonshastighet RMS1 i vertikal retning for hele måleperioden i målepunktene i sykkelfelt og på fortau på Florida. Målingene viser vibrasjonsnivåer på i størrelse 0,1 – 0,1 mm/s. Også i disse punktene skyldes nivåene passering av bane.

Figur 15: Målt vibrasjonshastighet RMS1 i vertikal retning i målepunkt i sykkelfelt og på fortau på Florida, hele måleperioden.

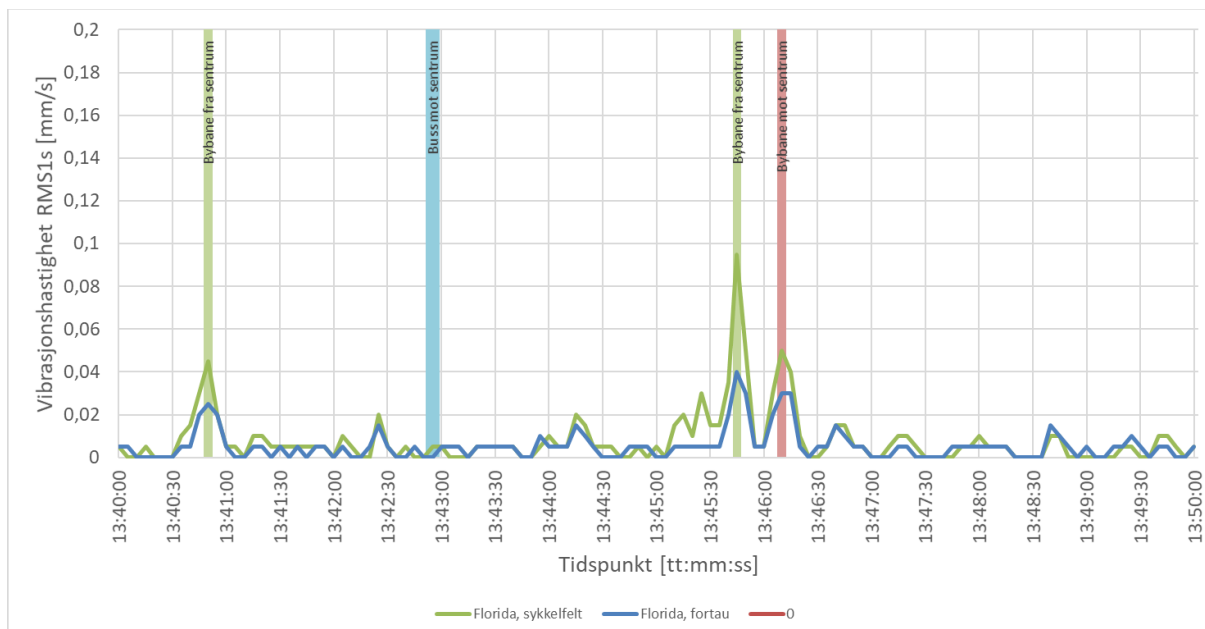
Figur 16 viser tilsvarende målinger som Figur 15, men avgrenset til tidsrommet 13:40 – 13:50. Figuren viser at de høyeste vibrasjonsnivåene samsvarer med passering av bane, mens passering av buss gir svært lave nivåer.

Figur 16: Målt vibrasjonshastighet RMS1 i vertikal retning i målepunkt i sykkelfelt og på fortau på Florida, i tidsrommet 13:40 – 13:50.

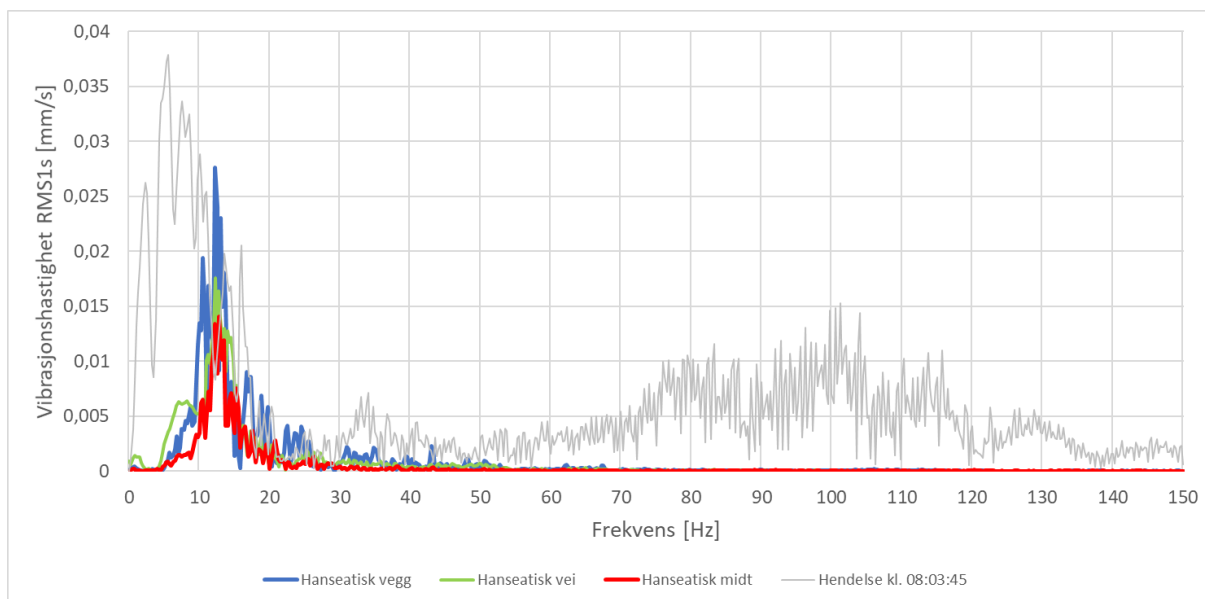
I figuren er det også til sammenligning inkludert frekvensanalyse av vibrasjonshendelsen i målepunkt *midt* like før kl. 08:04. Som figuren viser har vibrasjonene fra denne hendelsen et markant forskjellig frekvensspekter, noe som tyder på en annen kilde.

Figur 20: Frekvensanalyse av vibrasjoner fra passering av lastebil ved Hanseatisk museum kl. 08:03:15

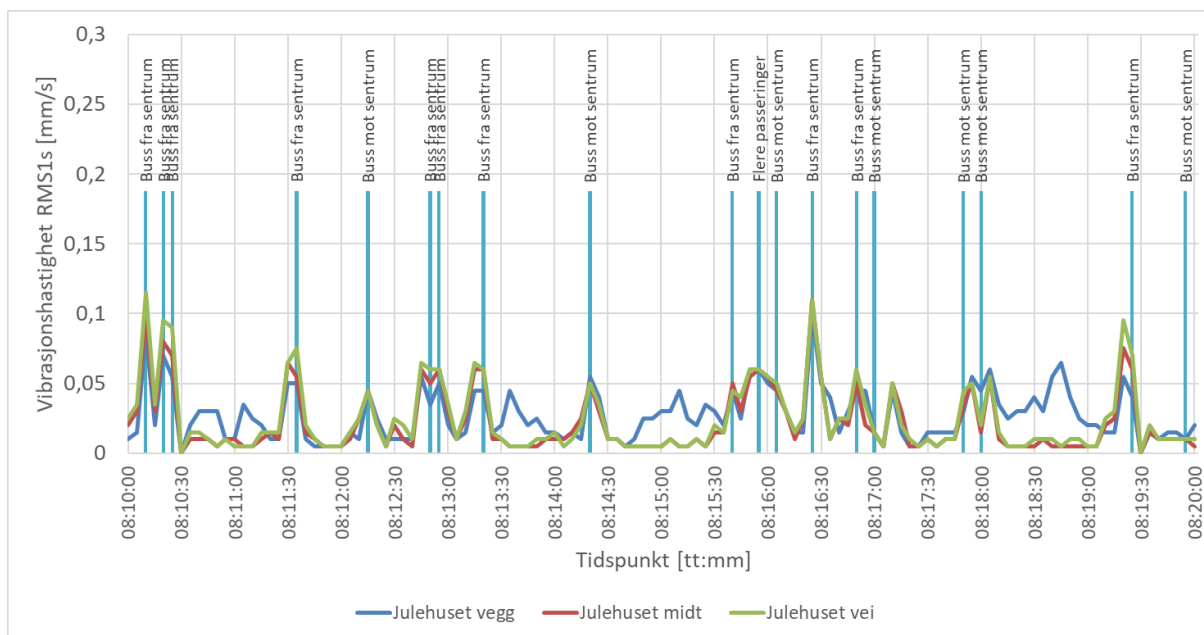
Figur 22 viser tilsvarende målinger som Figur 21, men avgrenset til tidsrommet 08:10 – 08:20. Passeringer av tunge kjøretøy er også markert i figuren. Figuren viser at målte vibrasjonsnivåer på inntil ca. 0,1 mm/s i stor grad samsvarer med registrerte passeringer.

Figur 22: Målt vibrasjonshastighet RMS1 i vertikal retning i målepunkter ved Julehuset, i tidsrommet 08:10 – 08:20

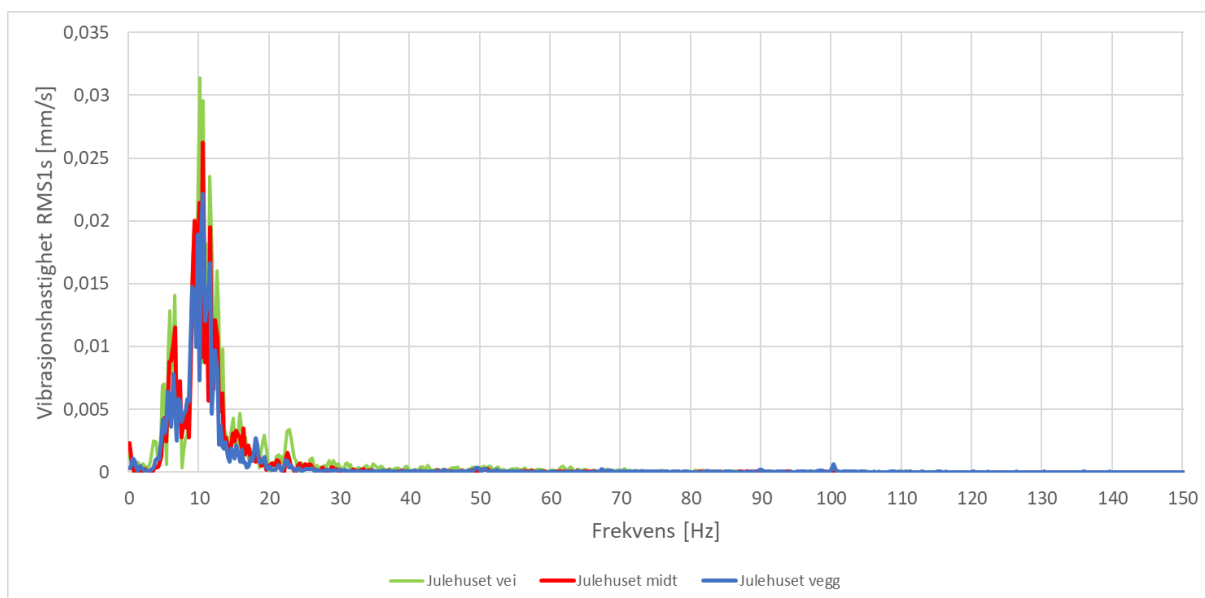
Figur 24: Frekvensanalyse av vertikale vibrasjoner fra passering av buss ved Julehuset kl. 08:10:05

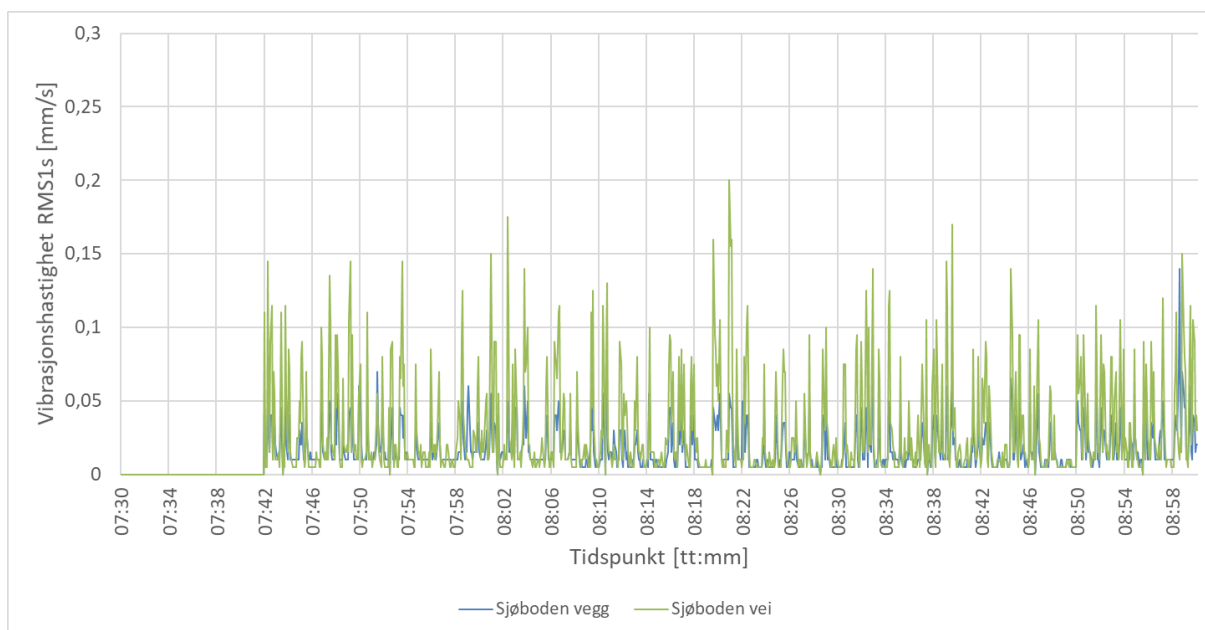
Figur 25: Målt vibrasjonshastighet RMS1 i vertikal retning i målepunkter ved Sjøboden, hele måleperioden.

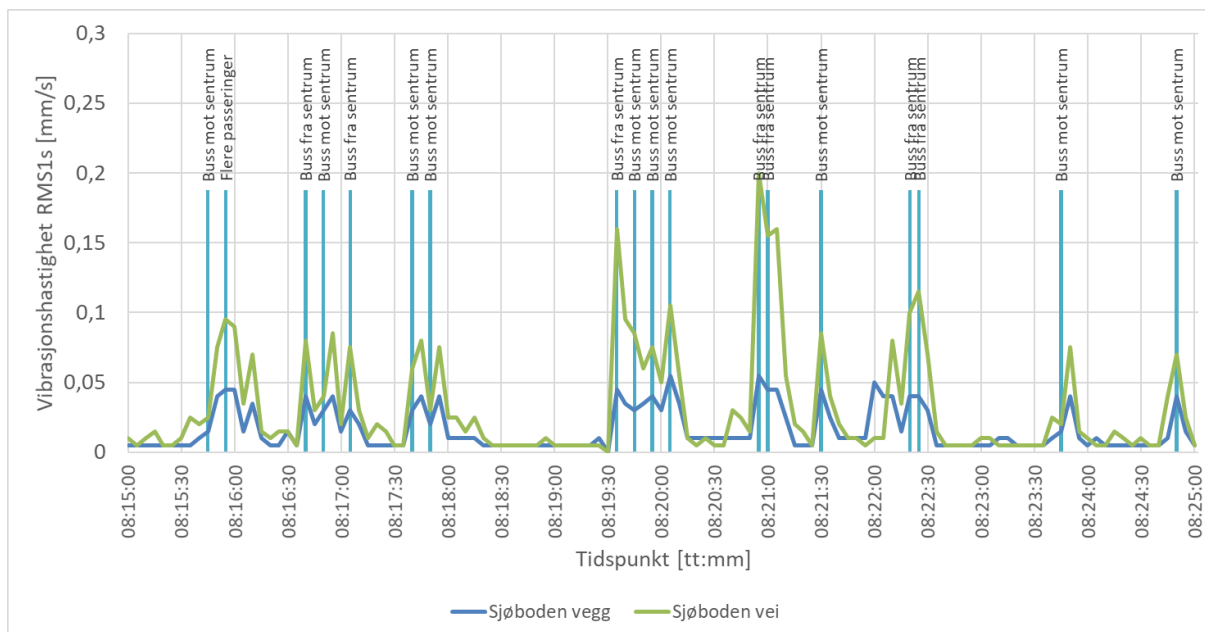
Figur 26: Målt vibrasjonshastighet RMS1 i vertikal retning i målepunkter ved Sjøboden, i tidsperioden 08:15 - 08:25
