SKREDFAREVURDERING

RØD KROKEIDE

Oppdragsnavn **Boligprogrammet**
Prosjekt nr. **1350040231-008**
Mottaker **Bergen Kommune**
Dokument type **Notat**
Versjon **1**
Dato **28.03.22**
Utført av **TANS**
Kontrollert av **LUBE**
Godkjent av **JOFJ**

Skredfareutredning for reguleringsplan

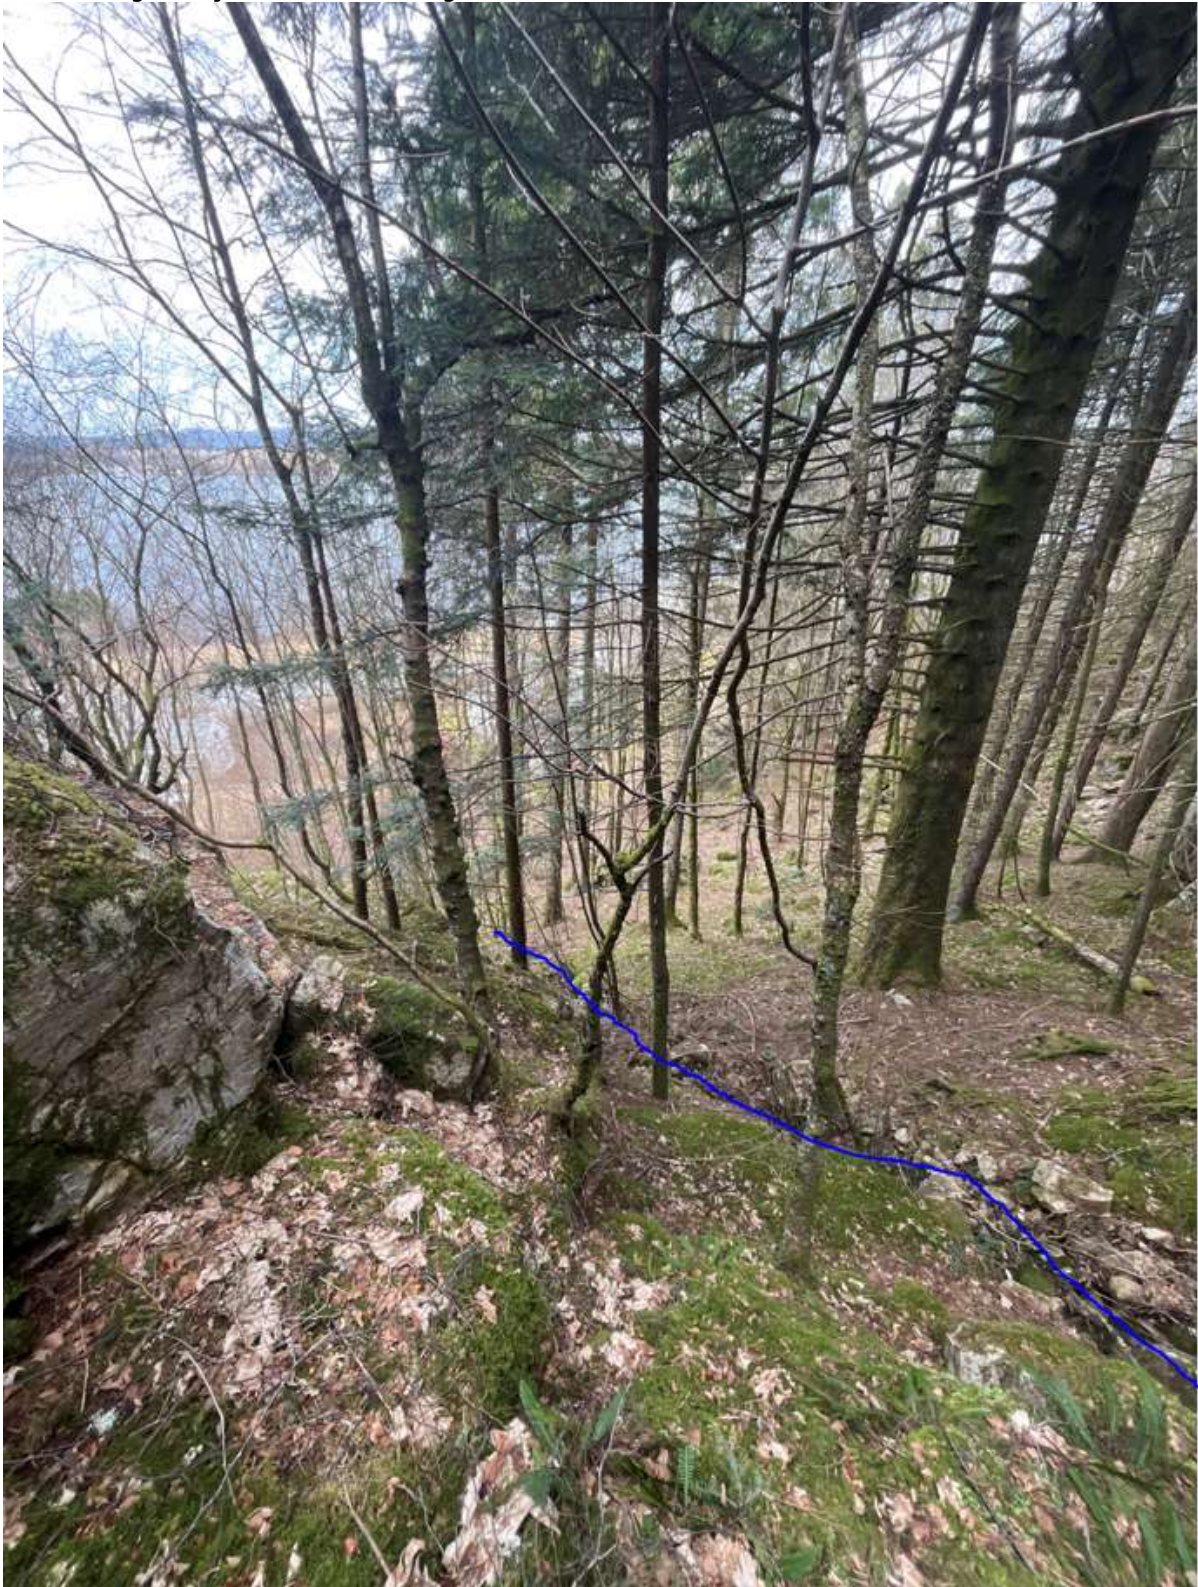
Det er registrert en bekk som renner ned skåningen, bekken følger et søkk i terrenget. Denne bekken er vist på under med rødt på Figur 7. Bekken var ikke vannførende på befaring. Det er ikke kartlagt erosjon i løsmasser langs bekken.

Figur 7: Bekk i påvirkningsområdet vist med blått.

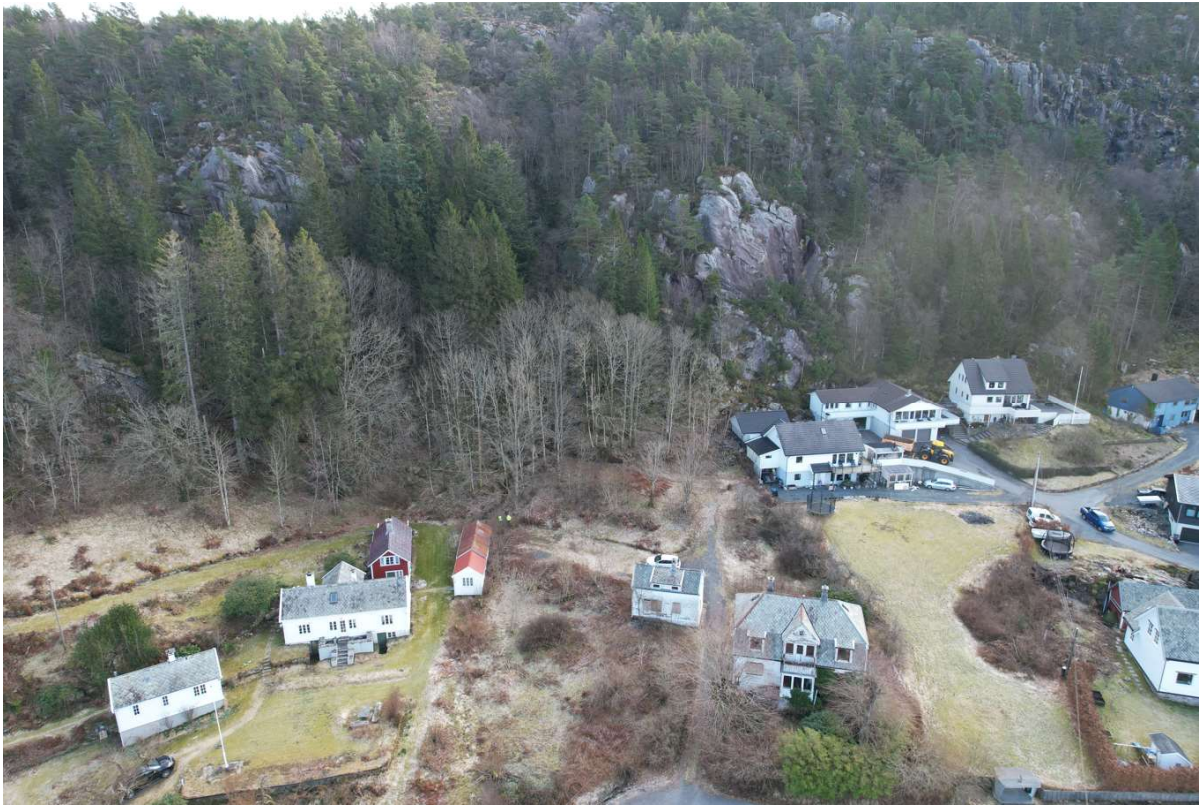
Vegetasjonen i kartleggings- og påvirkningsområdet består av furudominert blandingskog. Kronedekningen er på 80-100% i potensielle løснеområder for snøskred, dette er vist i Figur 8 (NIBIO, 2022). Tett kronedekning ble bekreftet på befaring, Figur 9.

Figur 9: Karakteristisk vegetasjon i kartleggingsområdet.

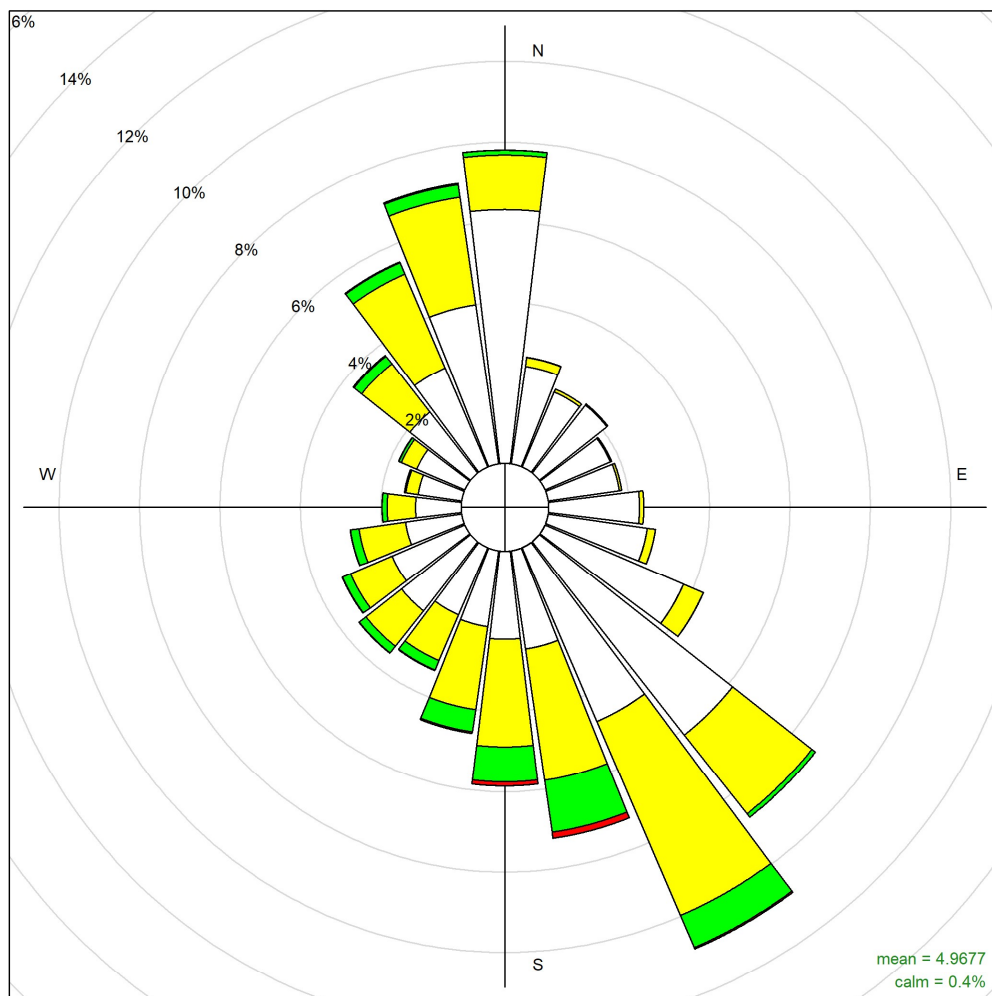
Figur 11: Vindrose fra Flesland lufthavn.

Det er også hentet data fra nærmeste vindmåler, dette er Flesland lufthavn. Vindrose er vist på Figur 11. Dominerende vindretning er fra sør-øst og nord-vest. Det er rimelig å anta relativt like vindforhold i kartleggings og påvirkningsområdet også.

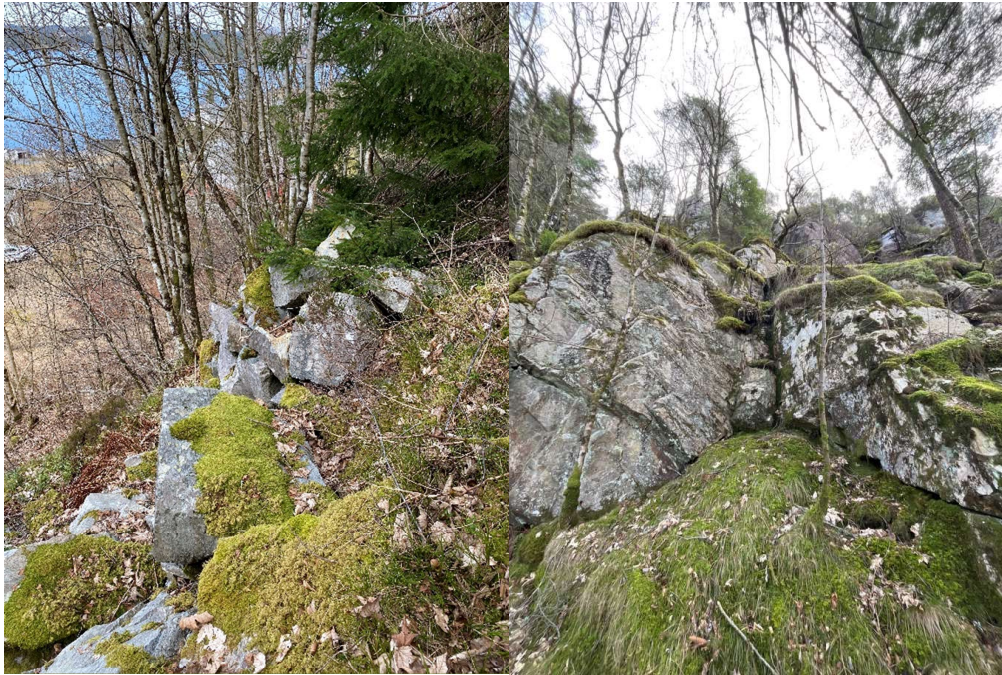
Figur 14: Løsneområder for steinsprang.

Løsneområder for steinsprang begrenser seg til klipper i påvirkningsområdet. Disse er vist under i Figur 14. Klippene er opptil 10m. Deler av klippene fremstår som kompetente og andre deler er oppsprukket og avløst i bakkant. Her er det en pågående prosess der berg avløses, og det er kartlagt utfall under de partiene som er mest oppsprukket. Det er også funnet løse blokker som hviler på toppen av klipper og en steinmur. Det vurderes at hyppigheten på utfall er $>1/100$ for mindre utfall og $>1/1000$ for større utfall, opptil ca. 5 m³.

Den samlede skredfaren består av steinsprangfare fra klipper vist i Figur 14 og Figur 19. Det er tegnet faresoner for steinsprang, faresonekart er vist i Vedlegg - Faresoner.

For å redusere steinsprangfaren i området kan det være aktuelt å bruke en kombinasjon av fjellbolter, fjellbånd og wirenett. Dette spesielt for å sikre nøkkelblokker mot utglidning, noe som kan destabilisere høyereliggende partier. Eventuell sikring må detaljprosjekteres.

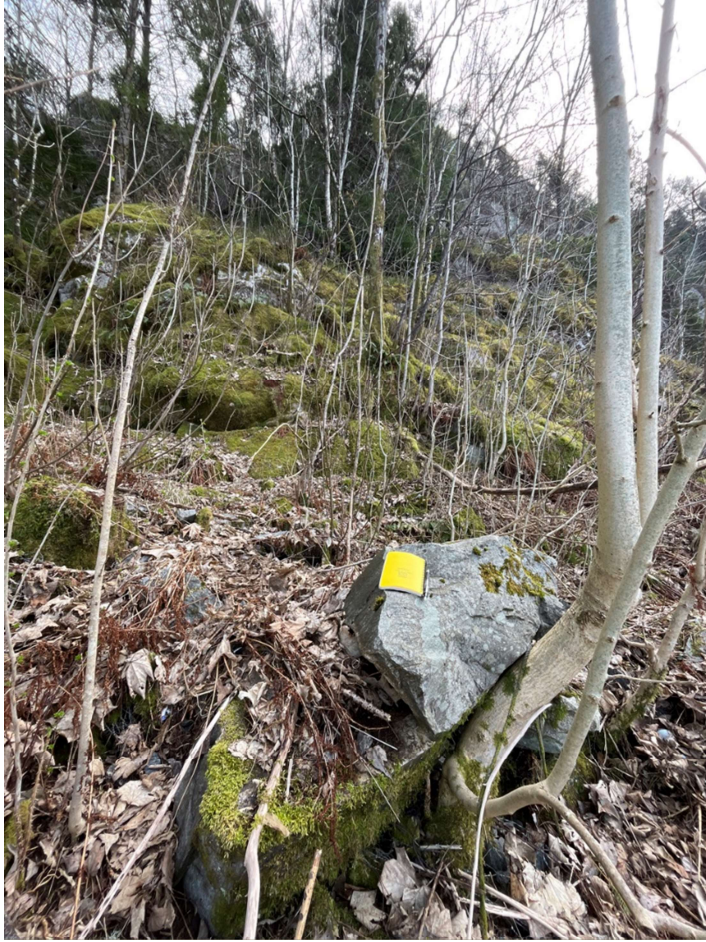
Figur 15: Utløp steinspranghendelse.

Det er kartlagt utløp under løsneområder for steinsprang. Majoriteten av mindre utløp går kun et par meter fra klippen, større utløp er kartlagt ca. 10m fra klippen og er vist på Figur 15. Figur 15 viser en relativt fersk hendelse som har gått for under 20 år siden. Det er ikke kartlagt lengre utfall på skyggerelieffkart. Det antas at kartlagte utløp er representativt for klippene i kartleggings- og påvirkningsområde.

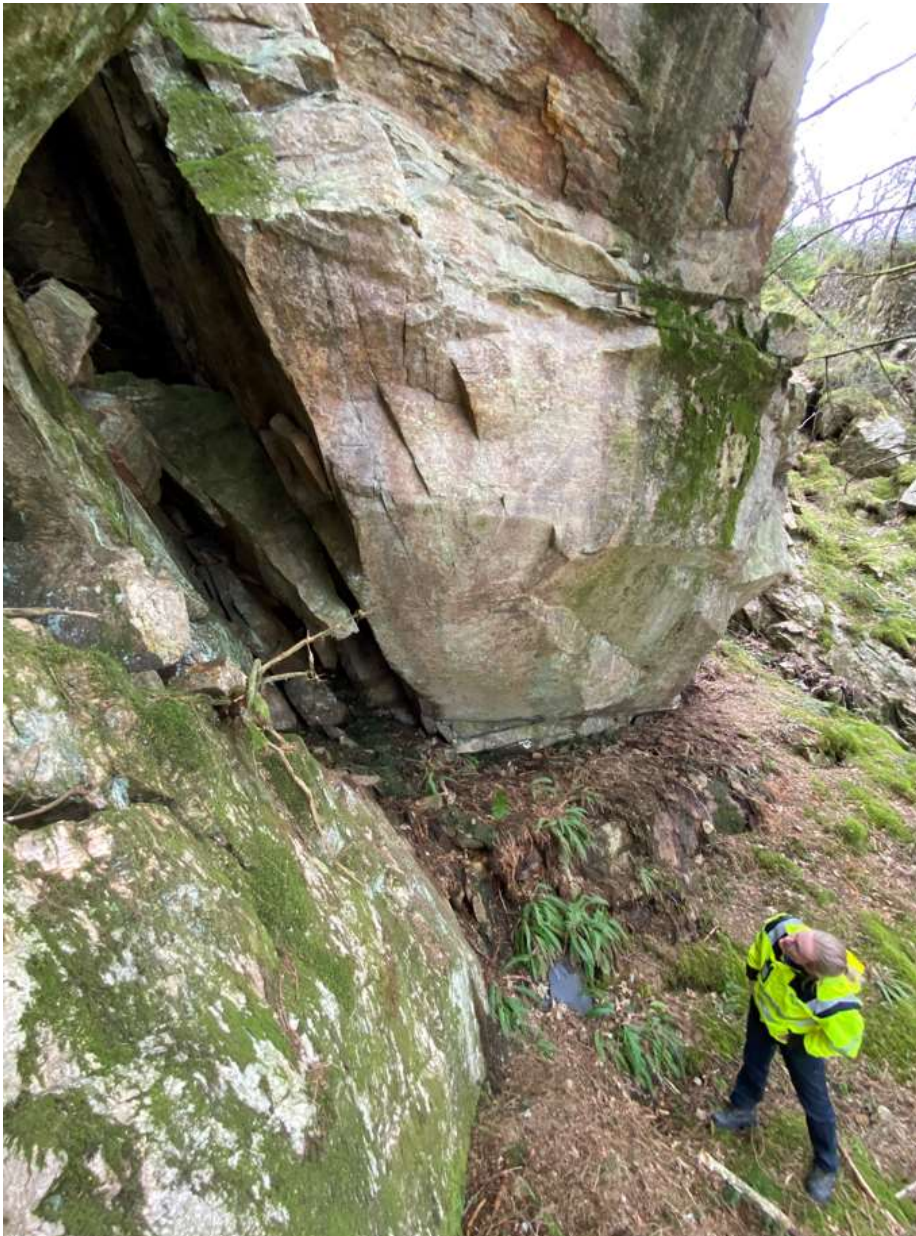
Det er oppdaget avløste bergpartier som har en størrelse av opp til ca. 800 m³ (Figur 17 og Figur 18). Partiene har vært i bevegelse en tid tilbake i tid, men er vurdert til å ligge stabilt i dag. Det er i tillegg observert en del blokker i størrelsesorden 1-30 m³ som er avløst og delvis stablete (Figur 18). Disse blokkene anses til å ligge relativt stabilt, men sikring av blokkene kan bidra til å redusere faresonen. Simuleringer utført for opptil 50 m³ store blokker (Figur 19) viser at blokkene av den størrelsen har en relativ lik utløpslengde enn mindre blokker som simulert ovenfor. Størrelsen på utfall av stein i området er på størrelse med at de går innunder kategorien steinsprang. Steinskred utredes ikke videre.

Figur 17: Nedside av en av de to større avløste partier. Foten av partiet hviler på en berghylle. Lokasjon 849 på registreringskart.

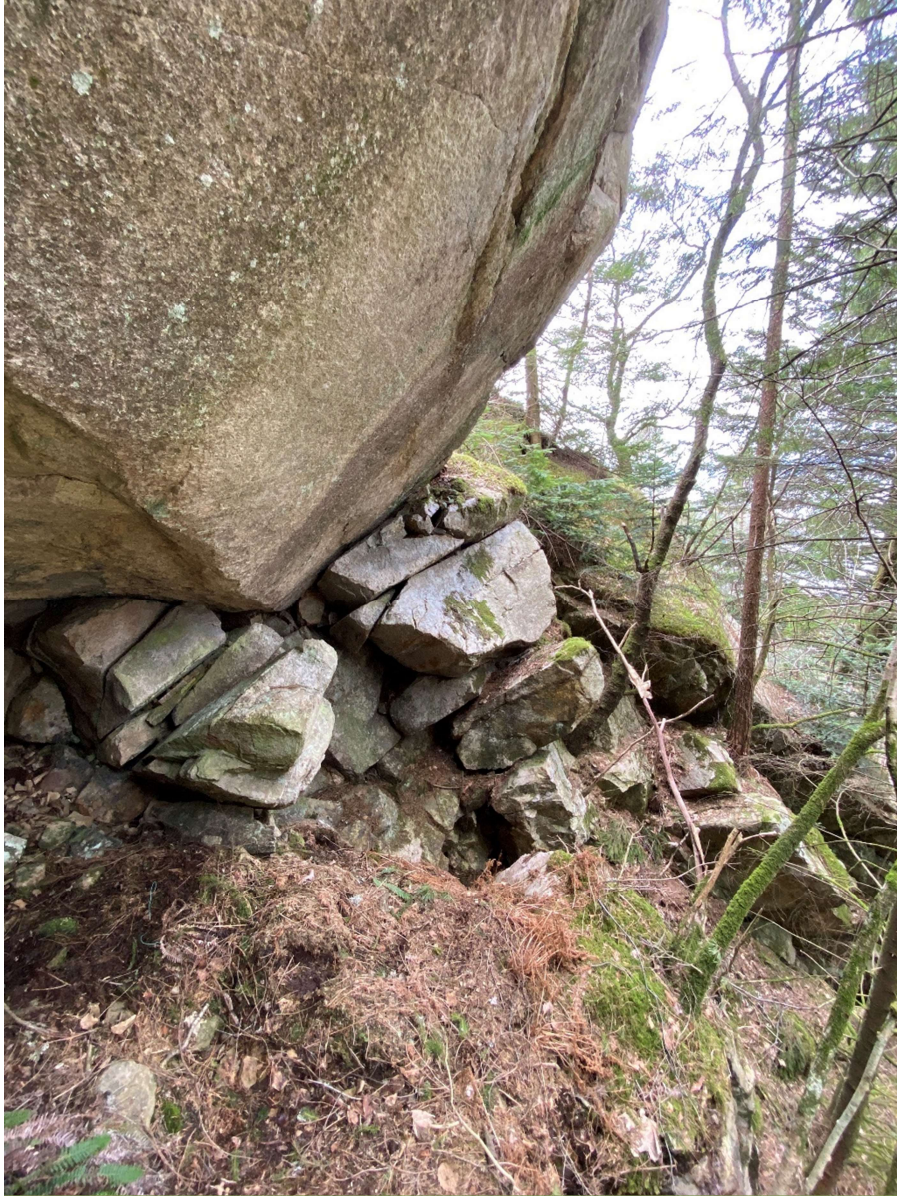
Figur 18: Stabledede blokker under det andre, avløste partiet som ble observert. Lokasjon 854 på registreringskartet.

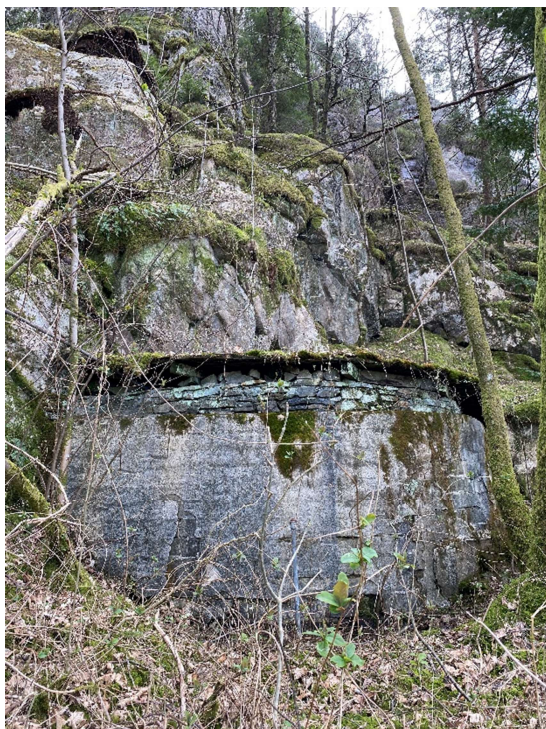
Figur 20: En av to gamle, vannfylte høydebassenger. Her ved ca. lokasjon 836.

I tillegg anbefales det å vurdere om gamle, vannfylte høydebassenger (Figur 20) i skråningen tømmes/fjernes. Murene som holder vann tilbake, virker lite vedlikeholdt og ustabil.
