NOTAT

Oppdragsnavn Boligprogrammet D0610 Krokeide
Prosjekt nr. 1350040231-008
Kunde Bergen kommune
Notat nr. G-Not-001
Dato 01.02.2024
Versjon 00
Til Bergen kommune v/ Bjarte Hegrenæs
Fra Rambøll Norge AS v/Ole Petter Vimo
Kopi

OMRÅDESTABILITETS VURDERING, BOLIGPROGRAMMET KROKEIDE

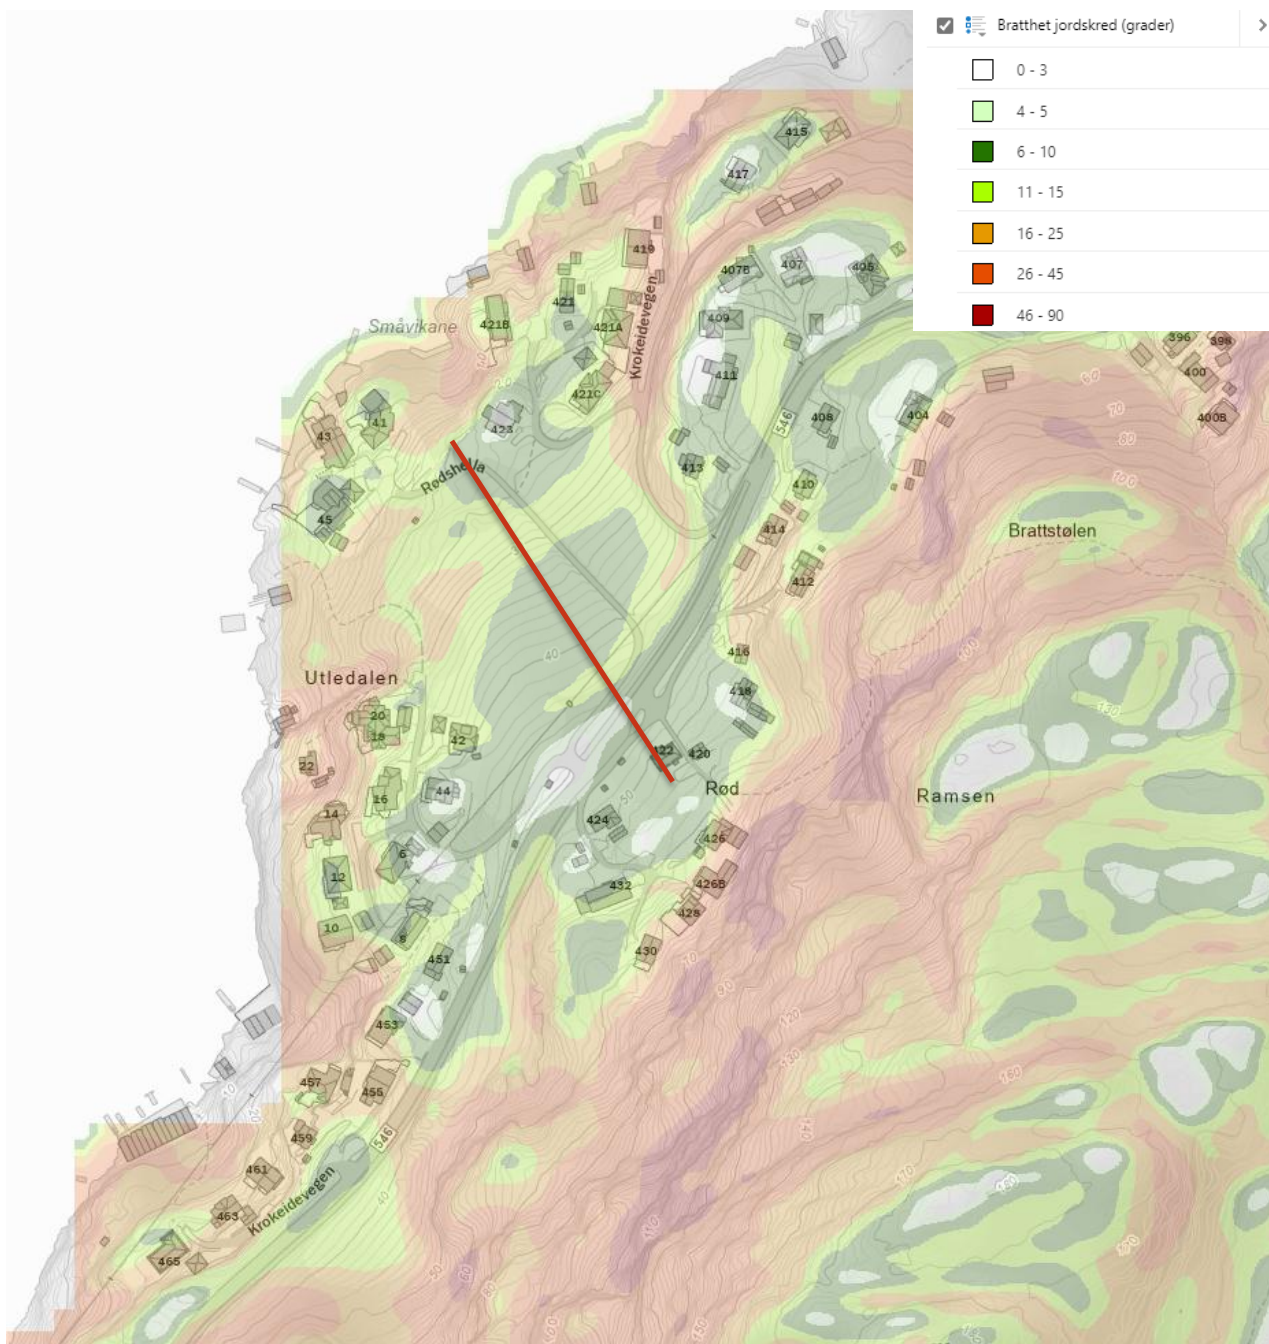
Rambøll har vurdert høydeforskjell og skråningshelning rundt tiltaket. Det går en skråning ned mot Fanafjorden fra tiltaksområdet som er innenfor terrengkriteriene. Tiltaket ligger dermed innenfor et potensielt aktsomhetsområde.

Figur 6: Kartutsnitt som viser plassering på terrengprofil som har blitt vurdert.

Tiltaket ligger i et terreng som er innenfor et aktsomhetsområde og det trengs dermed videre utredning etter tabell 3.1 i NVEs veileder.

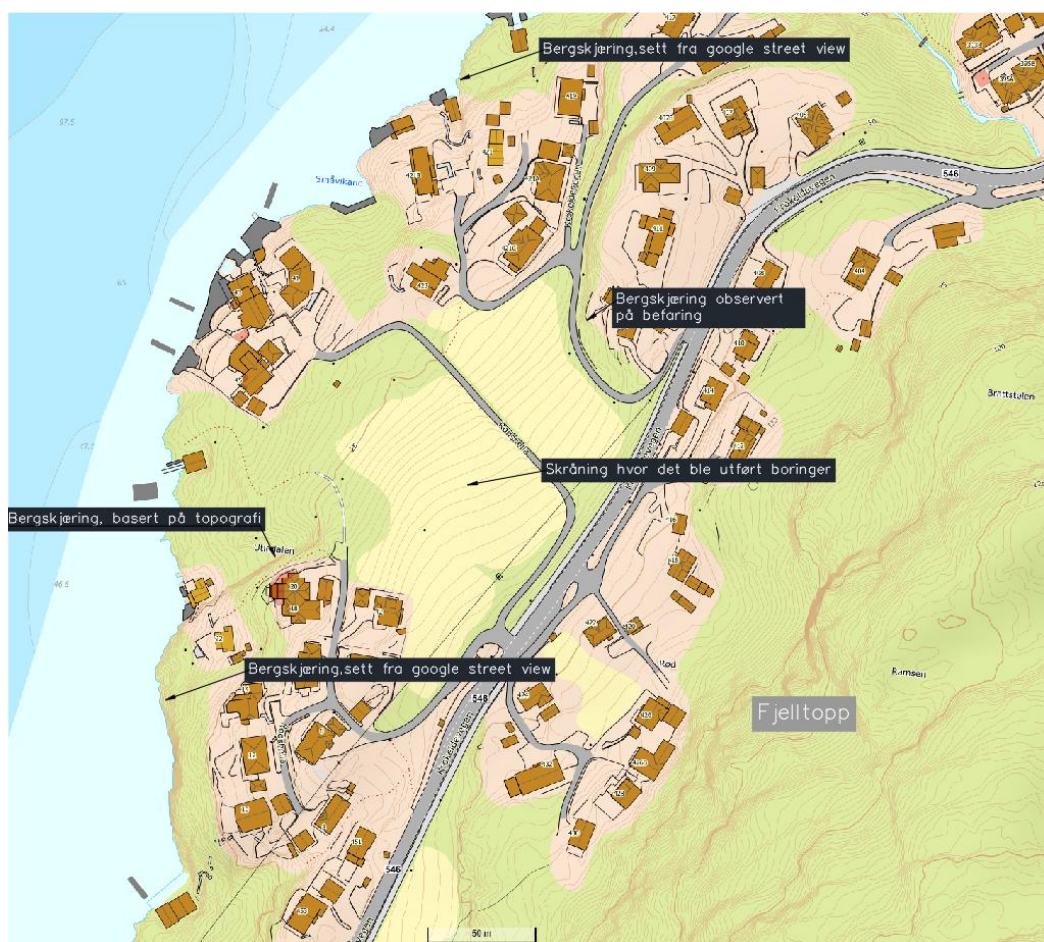
Figur 8: Figuren viser hvor det har blitt gjort bergobservasjoner

Det ble utført befaring av Rambøll høsten 2023, og det ble observert blottet berg flere steder, se Figur 8 for bergobservasjoner. Det ble imidlertid ikke observert berg i kritisk skråning, og det er vurdert at det er nødvendig med grunnundersøkelser.

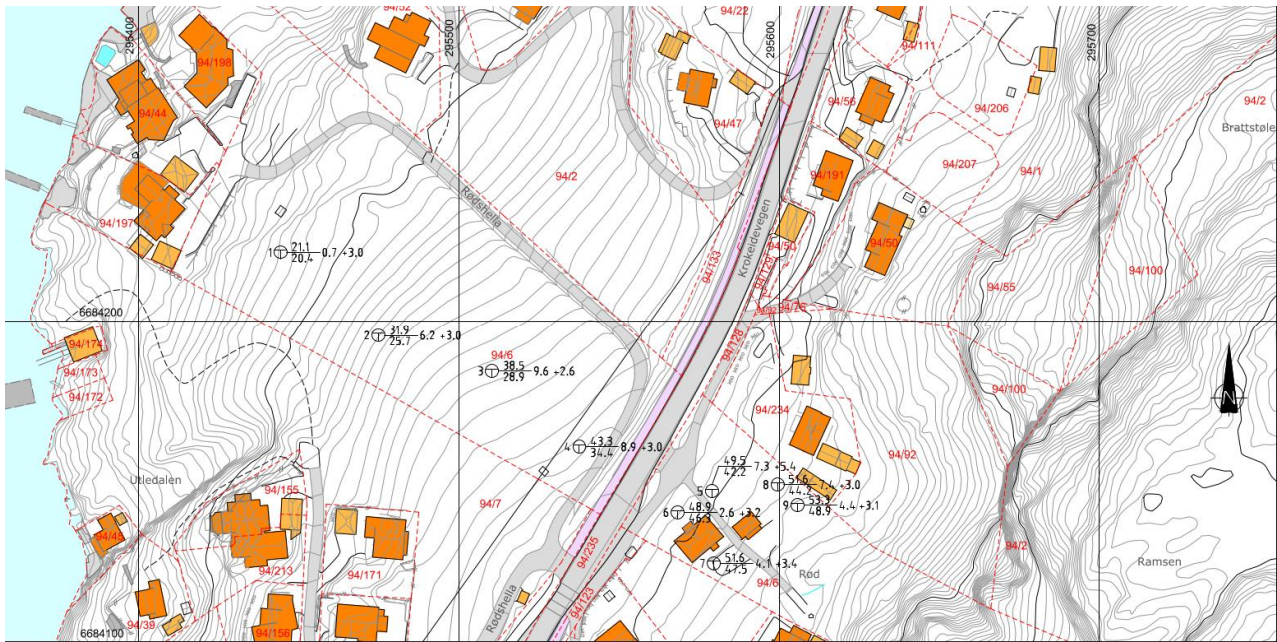
Det ble utført grunnundersøkelser av Multiconsult, januar 2024. Grunnundersøkelsene ble oppsummert i egen datarapport [1]. Grunnundersøkelsene viser løsmasser bestående av et topplag av antatt organiske masser og sand over fastere masser av antatt sand, grus og stein over antatt morene ned til berg. Dybde ned til berg i sonderingspunktene var mellom 0,7 m – 9,6 m. Det ble vurdert at det ikke var nødvendig å ta opp prøveserier. Det ble ikke påvist sprøbruddsmateriale.

Figur 9: Plassering av utførte borepunkter, hentet fra [1]

Basert på utførte grunnundersøkelser er det ikke påvist sprøbruddsmateriale på tomten eller i den kritiske skrånningen, og det er observert berg rundt denne. Områdestabiliteten er dermed svart ut i henhold til NVEs sin tabell 3.1 i [2], til og med punkt 7 (del 2). Tiltaket ligger heller ikke i et utløpsområde da overliggende terreng består av fjell.
