NOTAT

Oppdrag	Griegakademiet	Dokumentkode	10240453-RIG-NOT-001
Emne	Vurdering av områdestabilitet	Tilgjengelighet	Åpen
Oppdragsgiver	Henning Larsen Architects AS	Oppdragsleder	Lise F. Christiansen
Kontaktperson	Kristian R. Johansen	Utarbeidet av	Lise F. Christiansen
Kopi		Ansvarlig enhet	10233011 Geoteknikk Vest

Vurdering av områdestabilitet

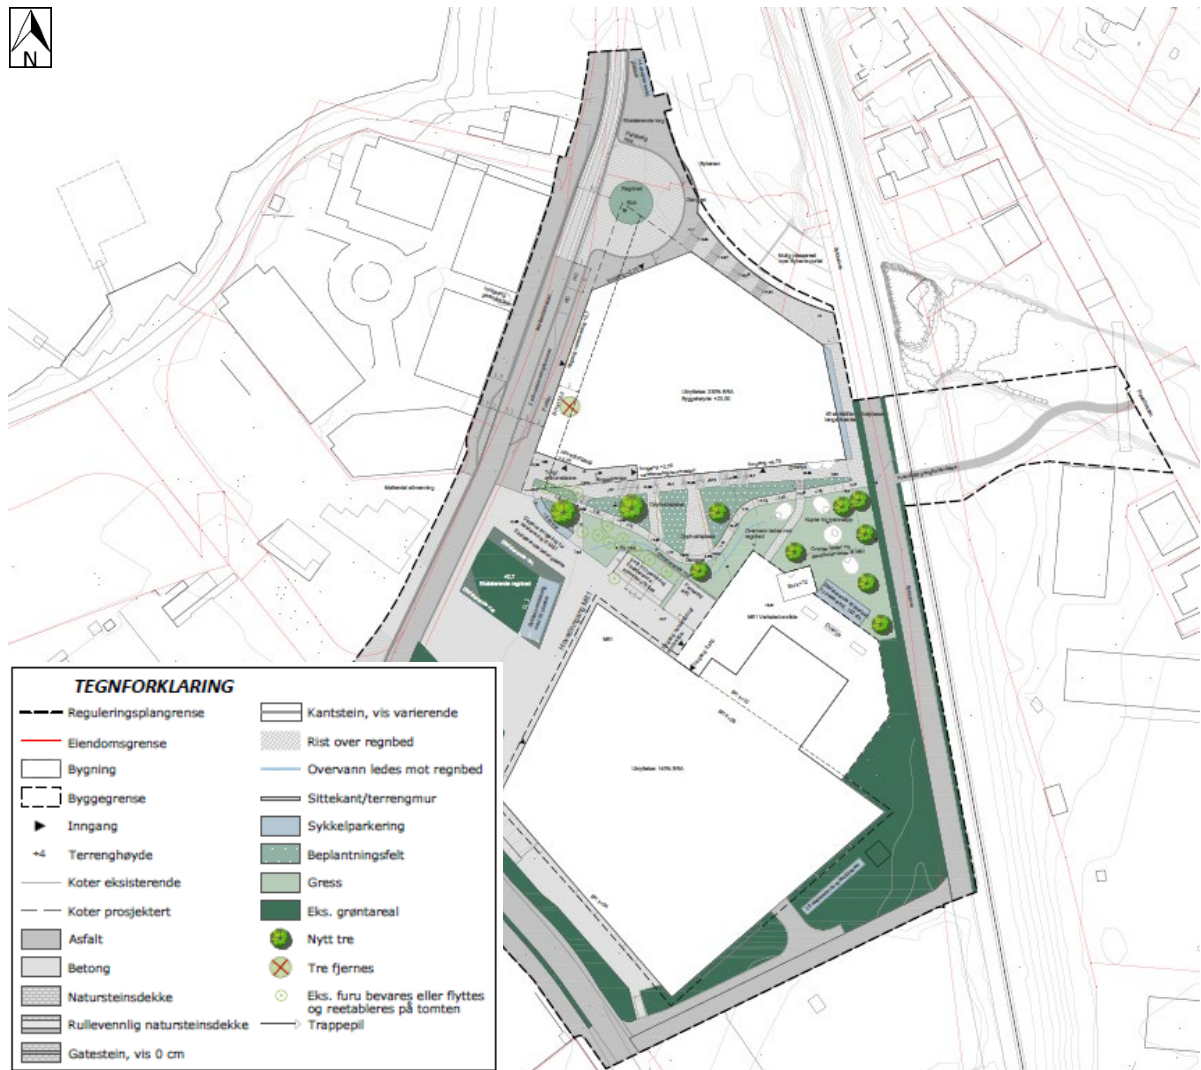
Figur 2: Utsnitt av "Illustrasjonsplan hele planområdet datert 22.03.2023". Mottatt fra Henning Larsen Architects AS.

Utsnitt av tegninger i forbindelse med detaljregulering for Griegakademiet er vist i Figur 1 og Figur 2.
