Skredfareutredning – Hardangervegen 68

Prosjekt: Skredfarekartlegging Hardangervegen 68

Dokumentnummer: 10239224-R01-A01

Skredfaren i det vurderte området er samlet sett vurdert til mindre enn 1/5000.

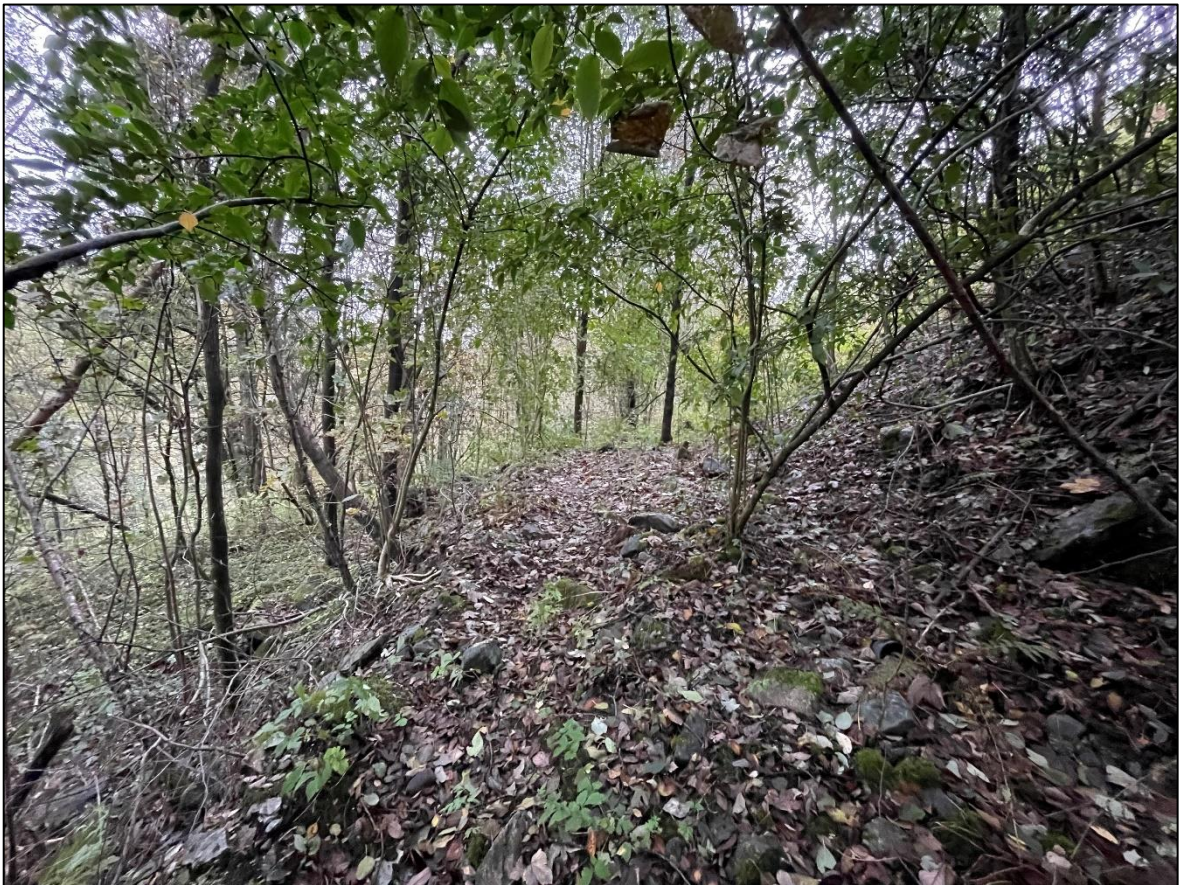
*Figur 2. Grense mellom kartleggings- og påvirkningsområdet, omtrent ved høydekote 75. Bratt terreng opp mot Korglia i overkant og medium bratt skråning i underkant. Merk løse blokker spredt rundt i terrenget. Disse antas å kilde fra fyllmasser.*

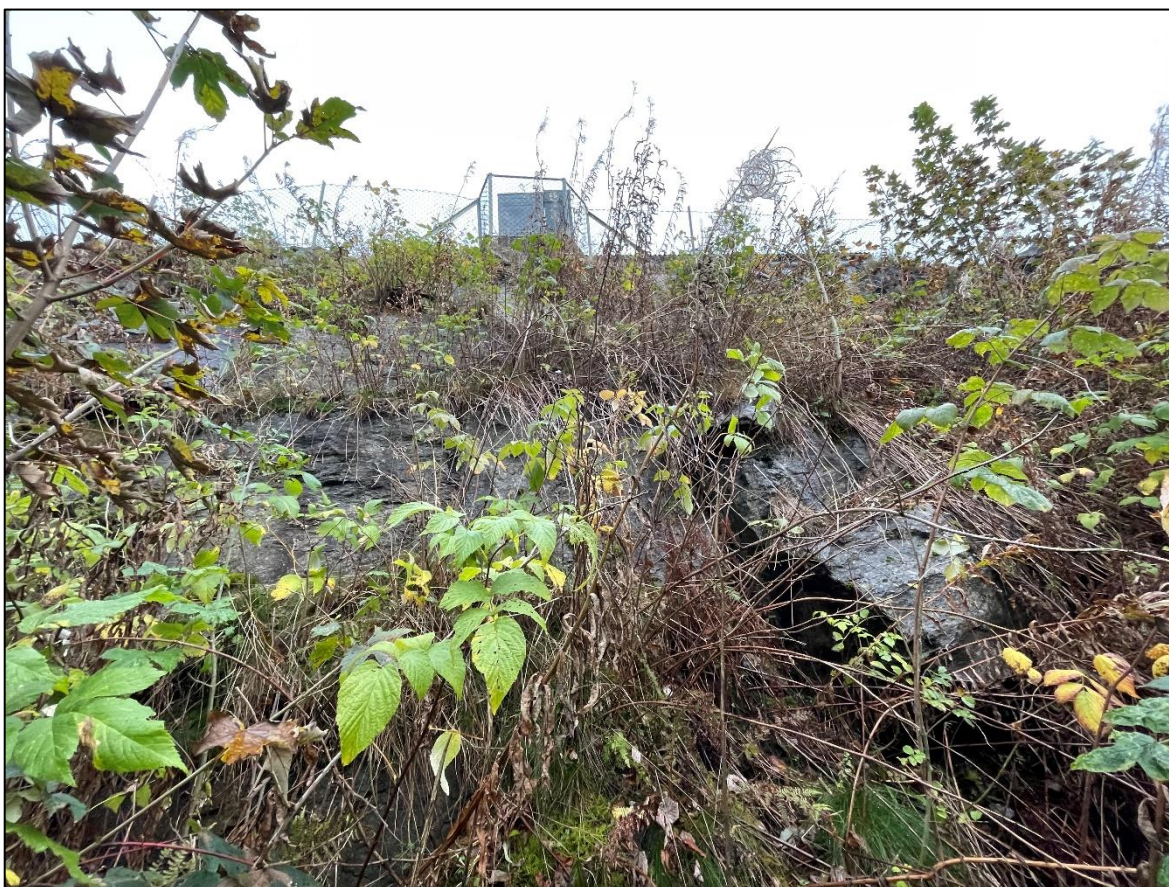
I underkant av boliger i Korglia er det lødd tørrmur med varierende høyde 1-3 m (Figur 3).

Figur 3. Lødd tørrmur i underkant av Korglia 26.

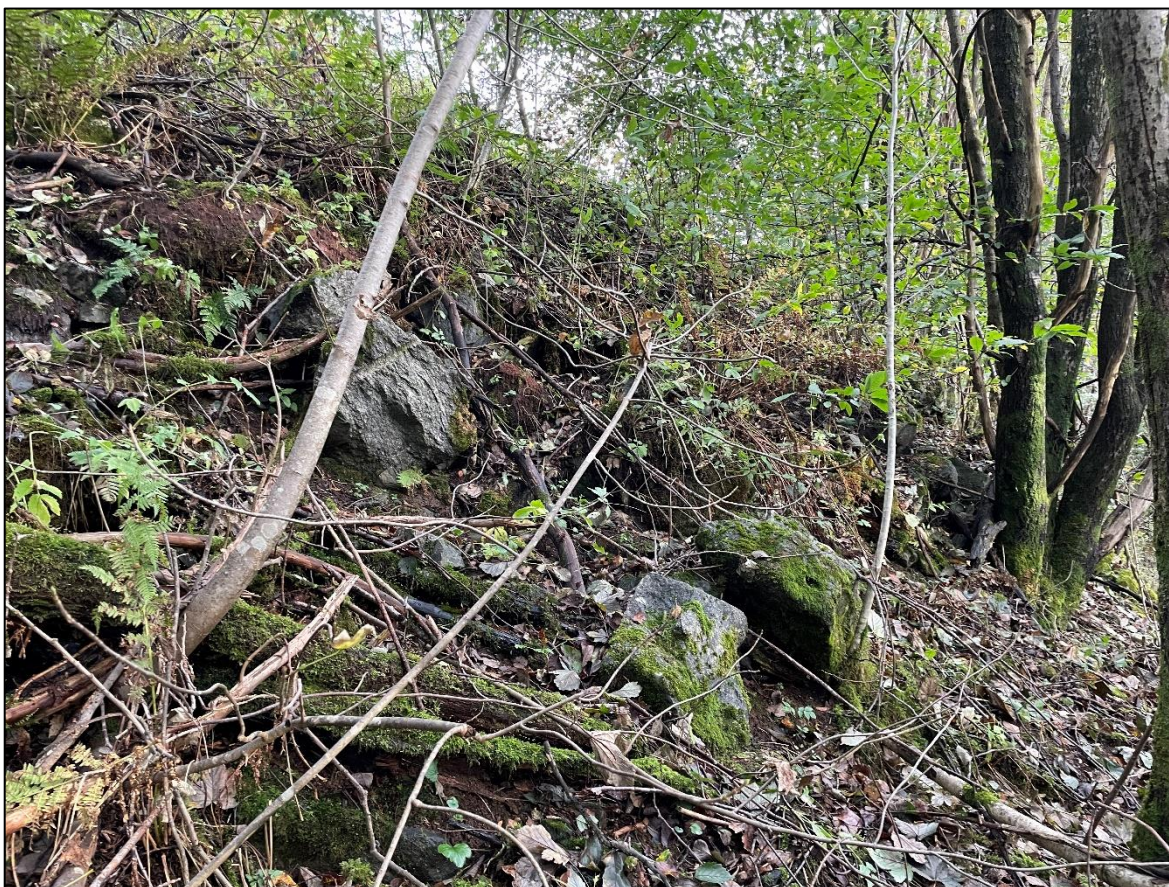
Skråning med moderat helning langs nordvestlige grense av kartleggingsområdet består av fyllmasser (Figur 4 og Figur 5). Fyllmassene er dekket med vegetasjon og jord, men blokker er synlige langs med hele skråningen. Blokker fra fylling, og muligens fra utbygging av boliger i Korglia, ligger spredt utover i kartleggingsområdet.

*Figur 4. Skråning langs nordvestlige grense av kartleggingsområdet består av fyllmasser med blokker av varierende størrelse. Merk blokk med borppe i venstre del av bildet. Fyllmassene er dekket med tynt løsmassedekke og vegetasjon.*

Det er i store deler av kartleggingsområdet observert avrundete til kantet blokker av varierende størrelse. Disse ligger spredt, også i området uten tydelig kilde/opphav. Det antas å stamme fra fyllmasser/utbygging av overliggende område. Blant annet observeres det blokker i skråning med spor av borpiper (Figur 4).

Om det skal bygges inn i kartleggingsområdet vil mye av fyllmassene i området trolig fjernes under utbygging. Det anbefales da å gjennomføre vegetasjonsrens av overliggende områder opp mot boligene i nordvest, og at dette vurderes av geolog/geotekniker som også prosjekterer eventuelle sikringstiltak som må være nødvendig for å ivareta stabilitet av masser i skråninger/fyllinger.

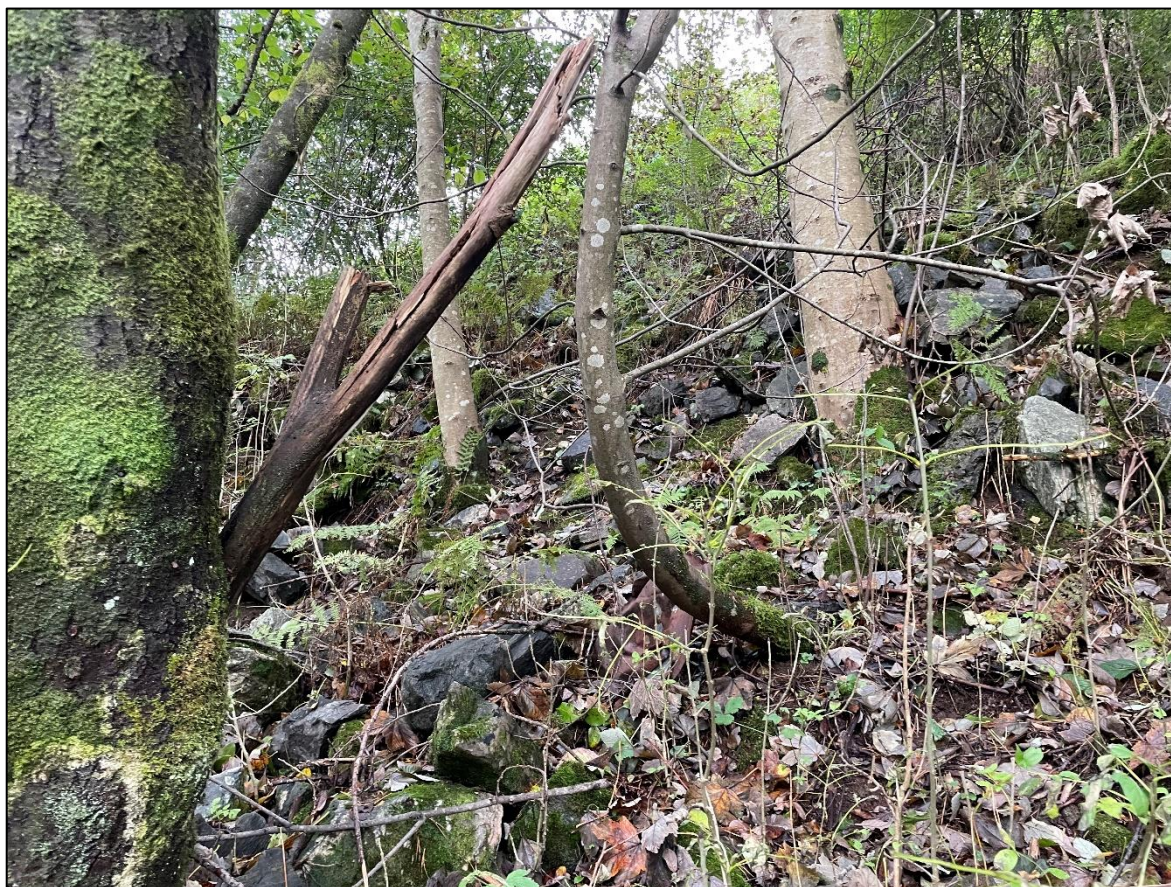
Figur 5. Fyllmasser innenfor kartleggingsområdet.

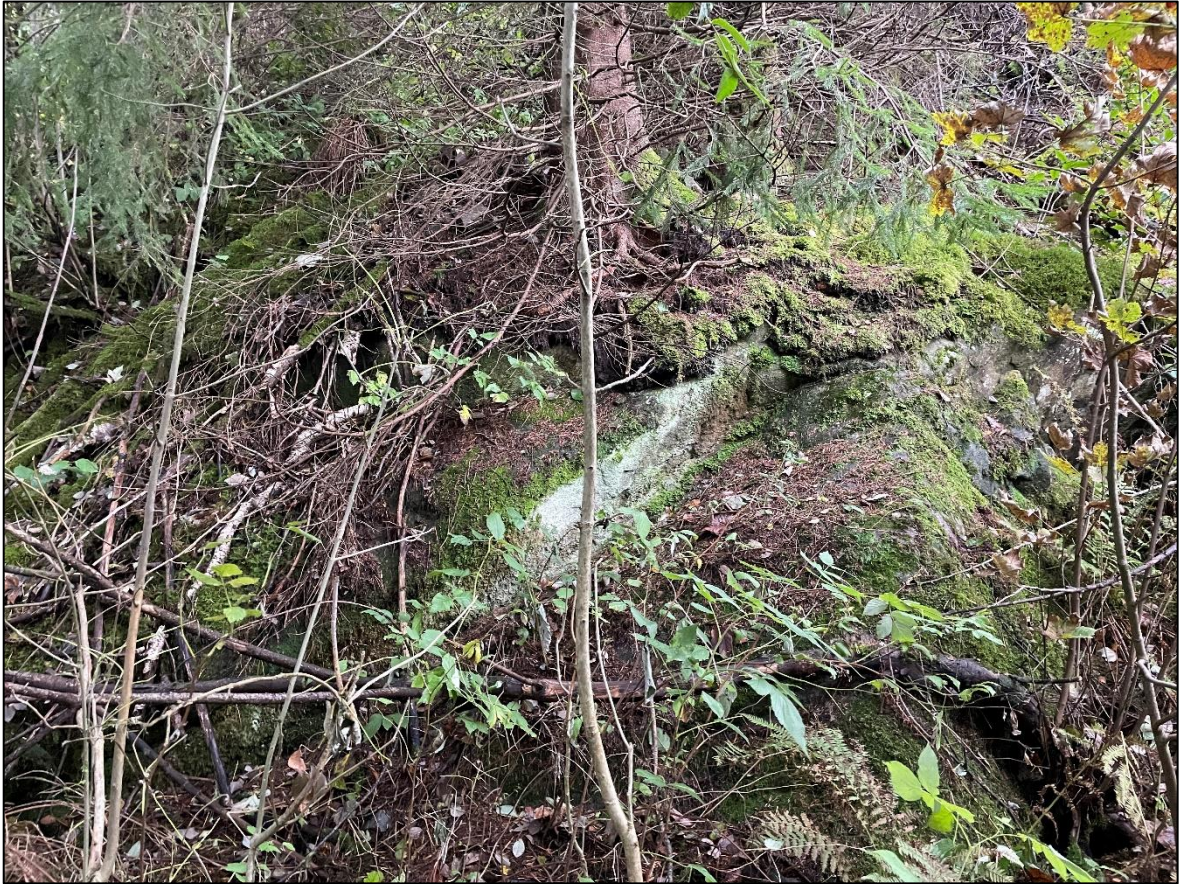
Det ene området med blottet berg i påvirkningsområdet er en 1-1,5 m høy bergknus dekket med tre og mose (Figur 7). Berget fremstår massivt og det er ikke tegn på avløste blokker med potensiale for utfall i berget. Løsnesannsynlighet antas å være mindre enn 1/5000. Det andre området med blottet berg i påvirkningsområdet er en skrent med høyde på opp til 2 meter høyde og 8-10 m bredde (Figur 8). Berget viser her oppsprekking og avløste blokker (blokker opp til omtrent 1m<sup>3</sup>). Trær og vegetasjon vokser over, i og under blottningen. Løsnesannsynlighet for denne blottningen anses å være mindre enn 1/1000.

*Figur 7. Blottet berg observert i påvirkningsområdet (1-1,5 m høy). Ingen tegn til avløste blokker i berg eller tidligere steinsprang.*

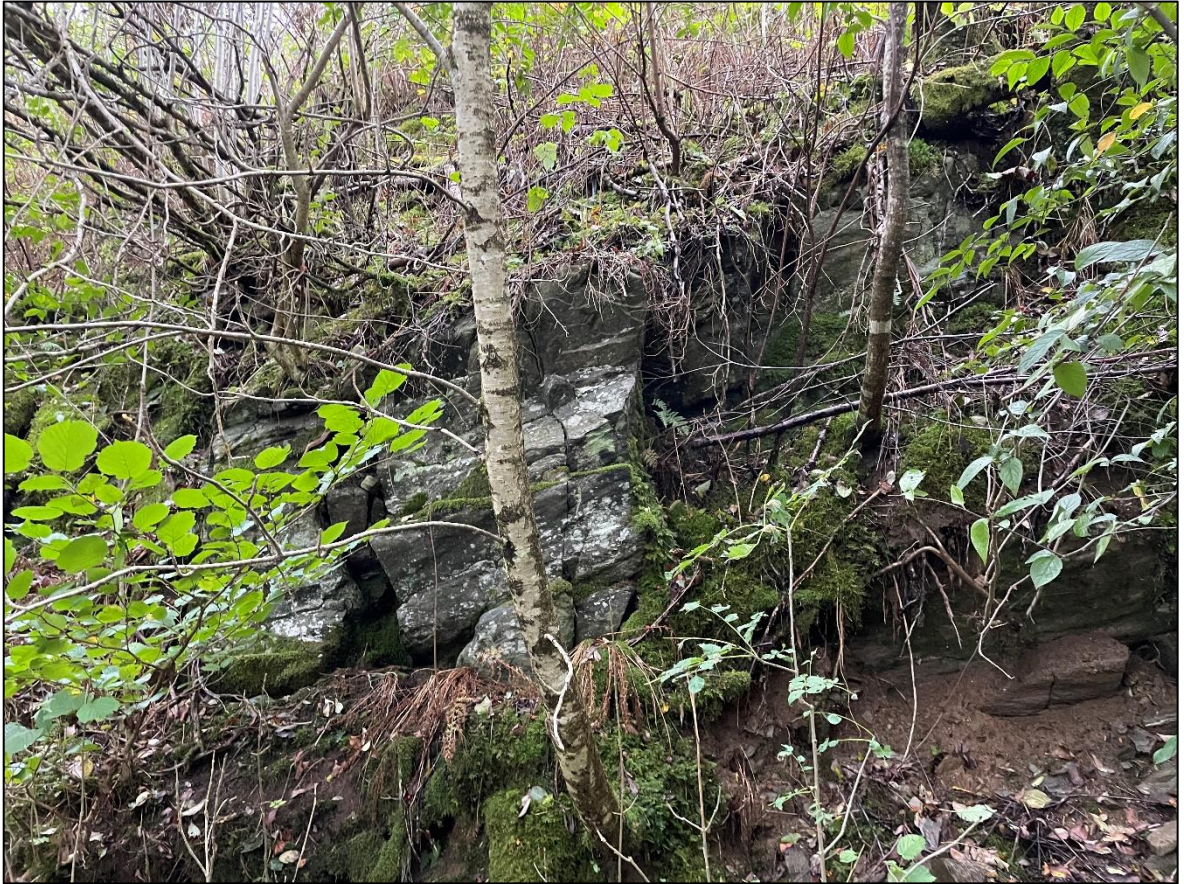
*Figur 8. Blottet beg i sørvestlig del av påvirkningsområdet. I underkant av bergskrent ligger 2-3 m bredt platå/skogsvei over fyllmasser.*

Under den ene bergskrenten i påvirkningsområdet (Figur 8) ble det observert blokker like i underkant som trolig skyldes utfall fra bergskrent. Under bergskrent ligger et 2-3 m bredt platå/gammel skogsvei med fylling i underkant. Ved et eventuelt utfall fra bergskrent vil blokk stoppe i gammel skogsvei og vil ikke nå inn i kartleggingsområdet.

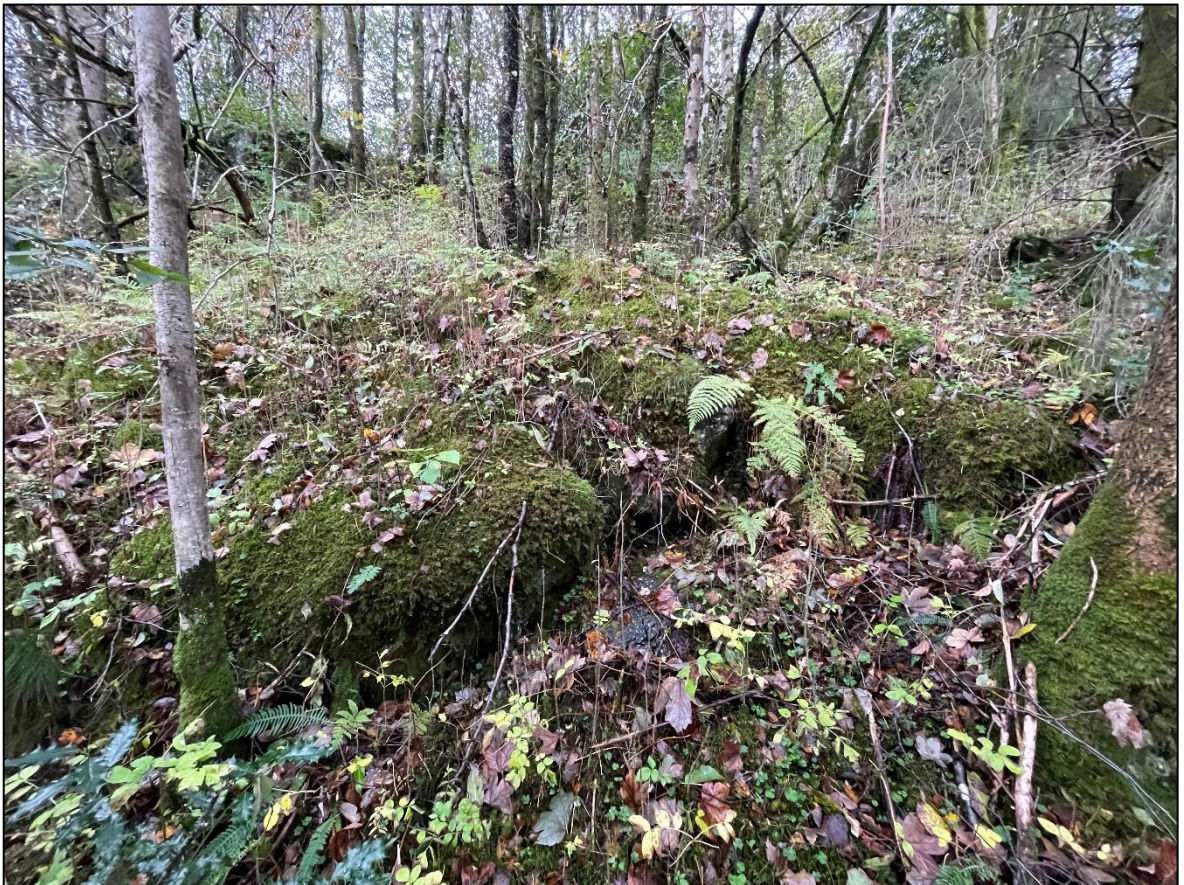
Den ene bergblottningen innenfor kartleggingsområdet er mindre enn 0,5 m høy og er dekket med tykk lag mose (Figur 9). Den andre bergblottningen innenfor kartleggingsområdet er en 1-1,5 m høy og massiv bergknaus som stikker opp av terrenget (Figur 10). Den er dekket av vegetasjon og på vestlig side er berg synlig. Løsnesannsynlighet for disse blottningene antas å være mindre enn 1/5000.

*Figur 9. Berg under mosedekke innenfor kartleggingsområdet.*

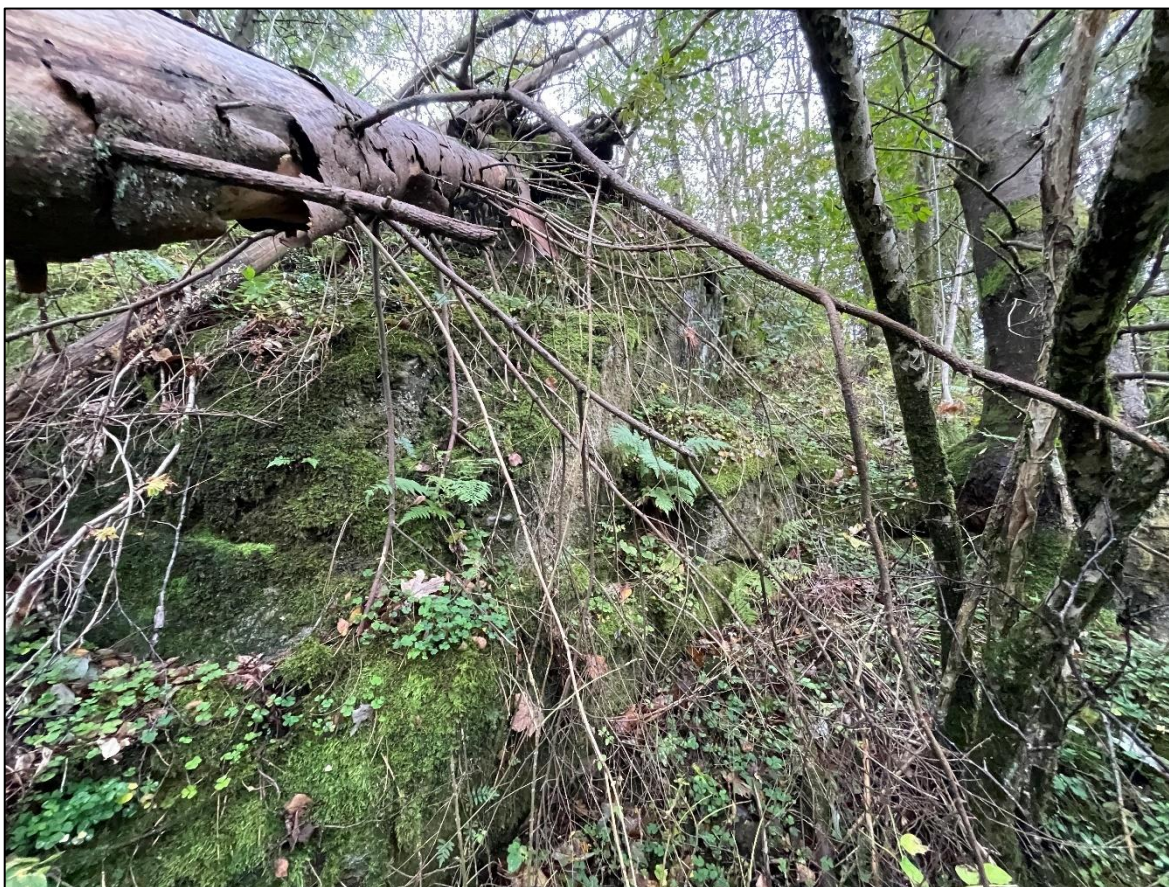
Figur 10. Blottet berg innenfor kartleggingsområdet.

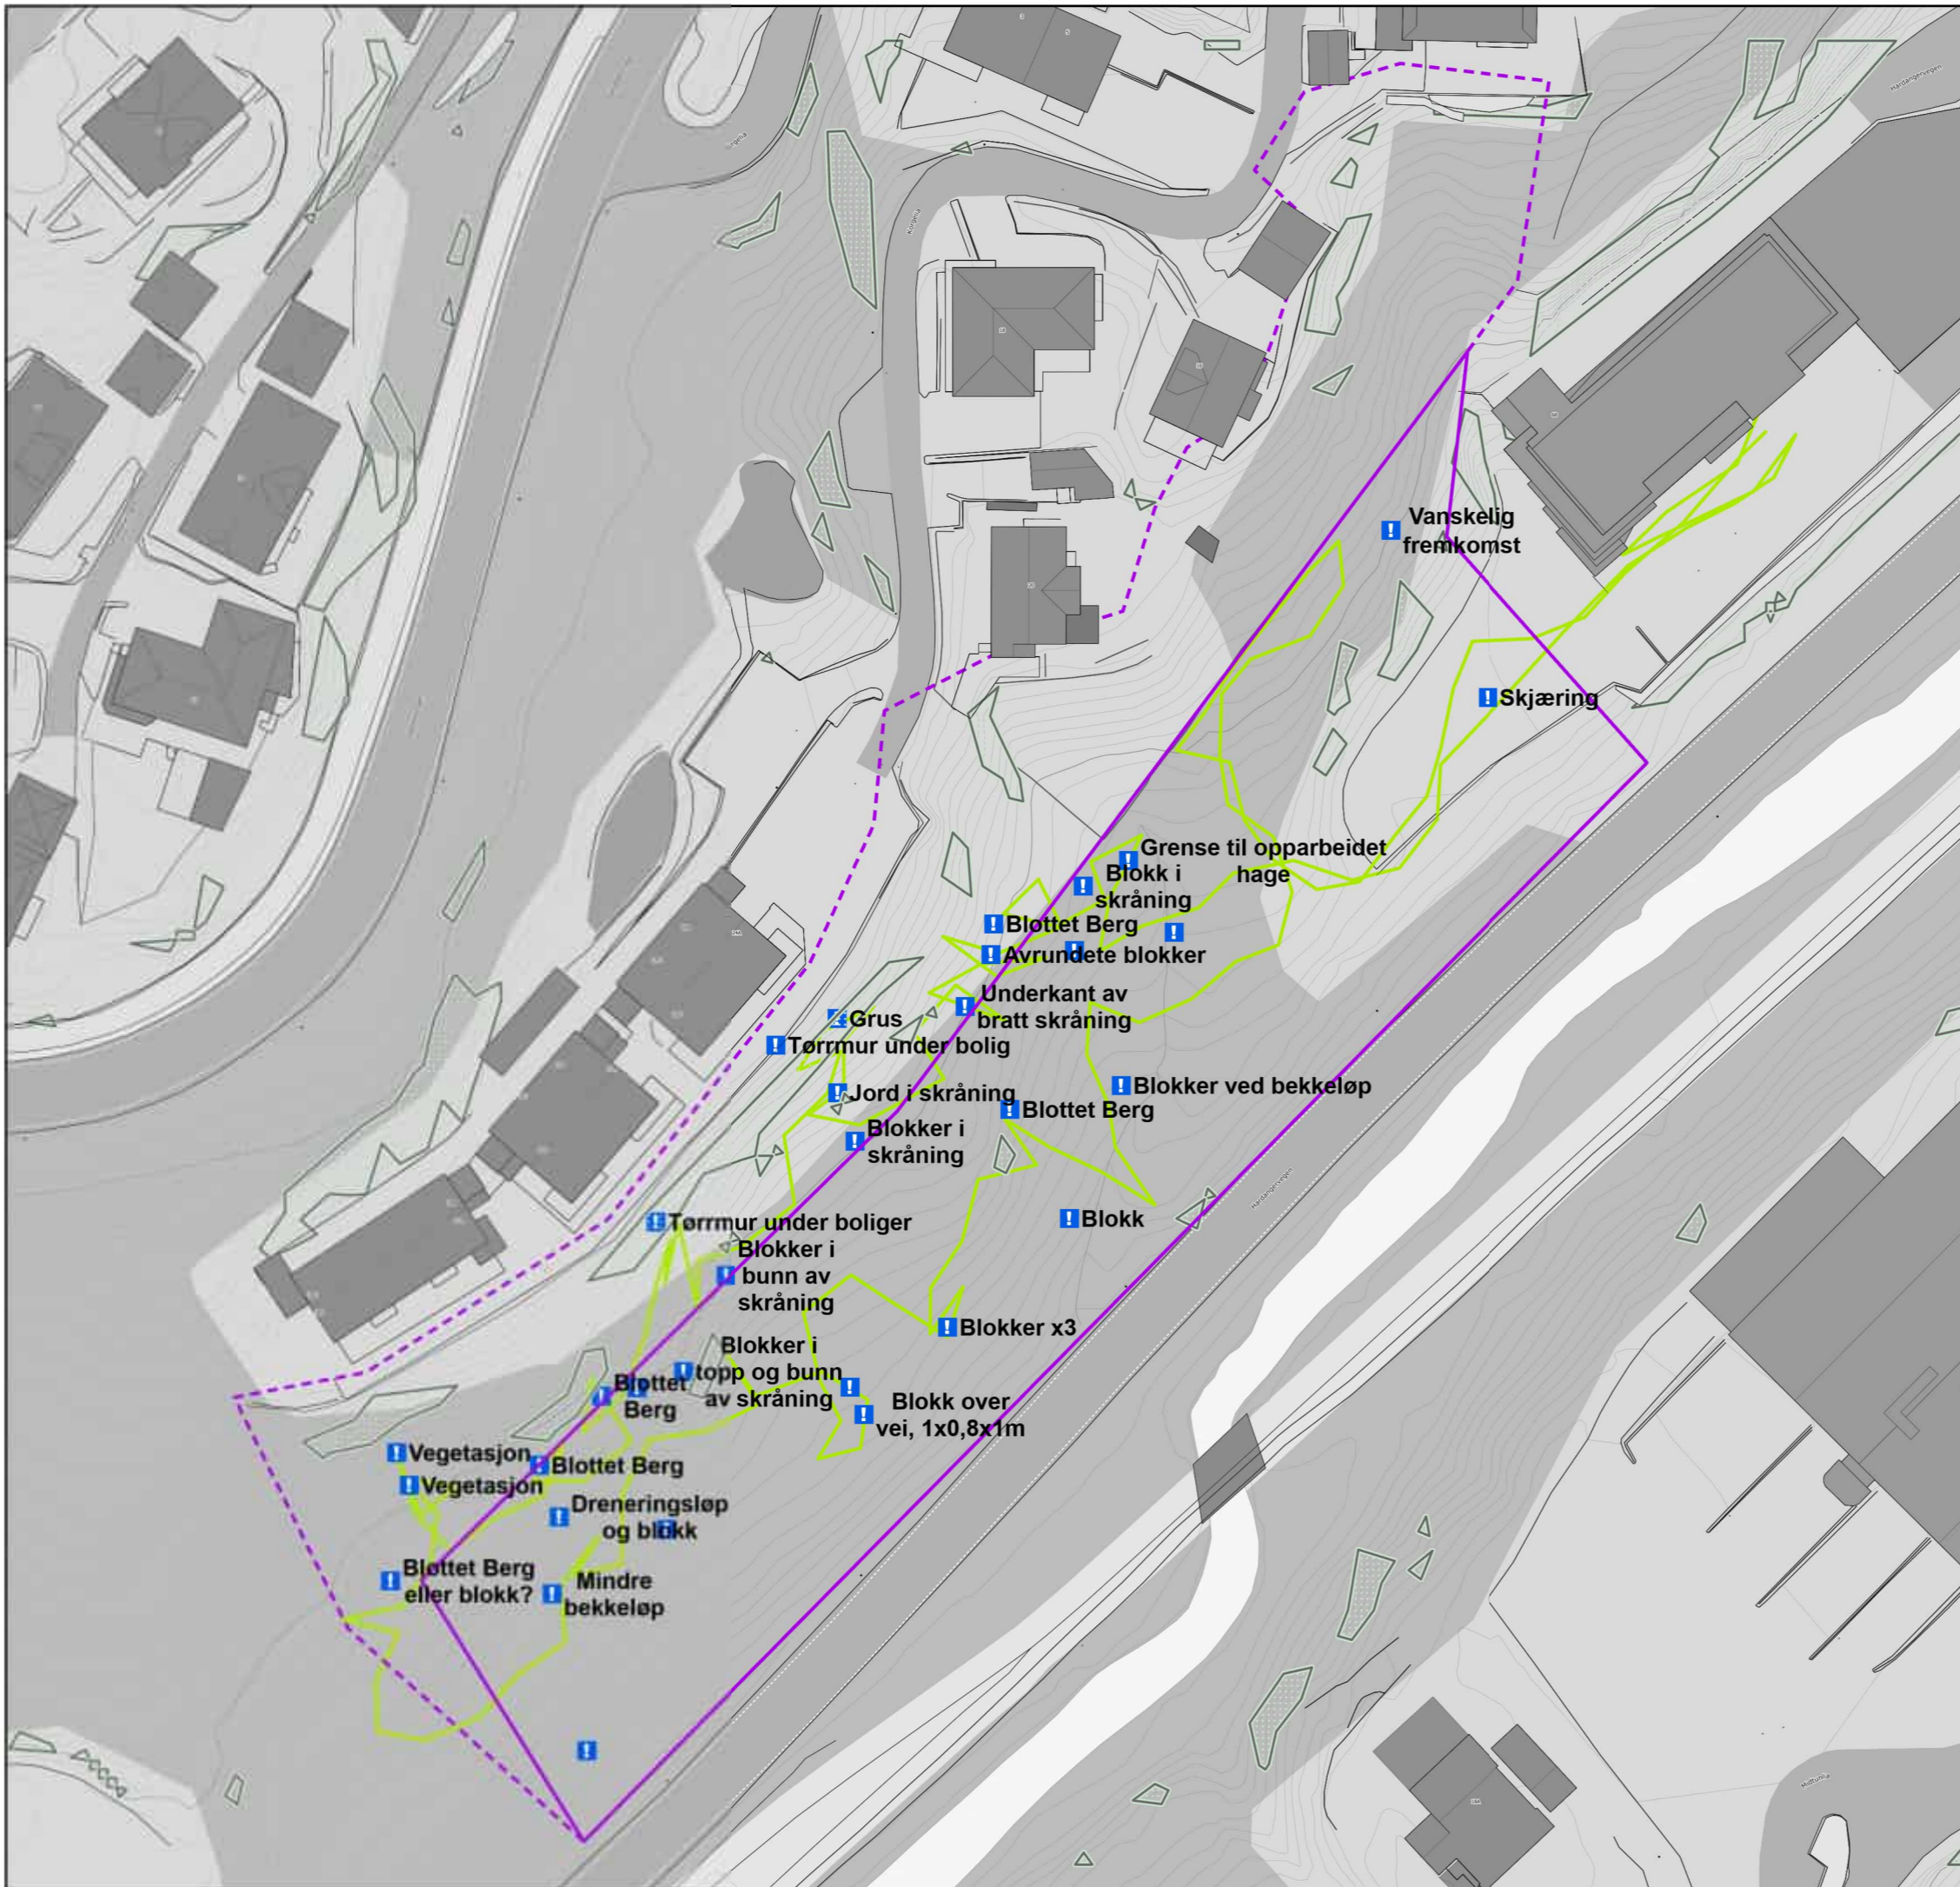
### Vedlegg 4 - Registreringskart

- Kartleggingsområde
- Påvirkningsområde
- Løsneområde steinsprang/steinskred
- ! Infopunkt
- Sporlogg bakke
