| OPPDRAAG | <b>Paradis – S2 og S3 i områdeplan Paradis</b> | DOKUMENTKODE | 10214216-01-RIGberg-NOT-001 |
| EMNE | Skredfarevurdering | TILGJENGELIGHET | Åpen |

## Skredfarevurdering

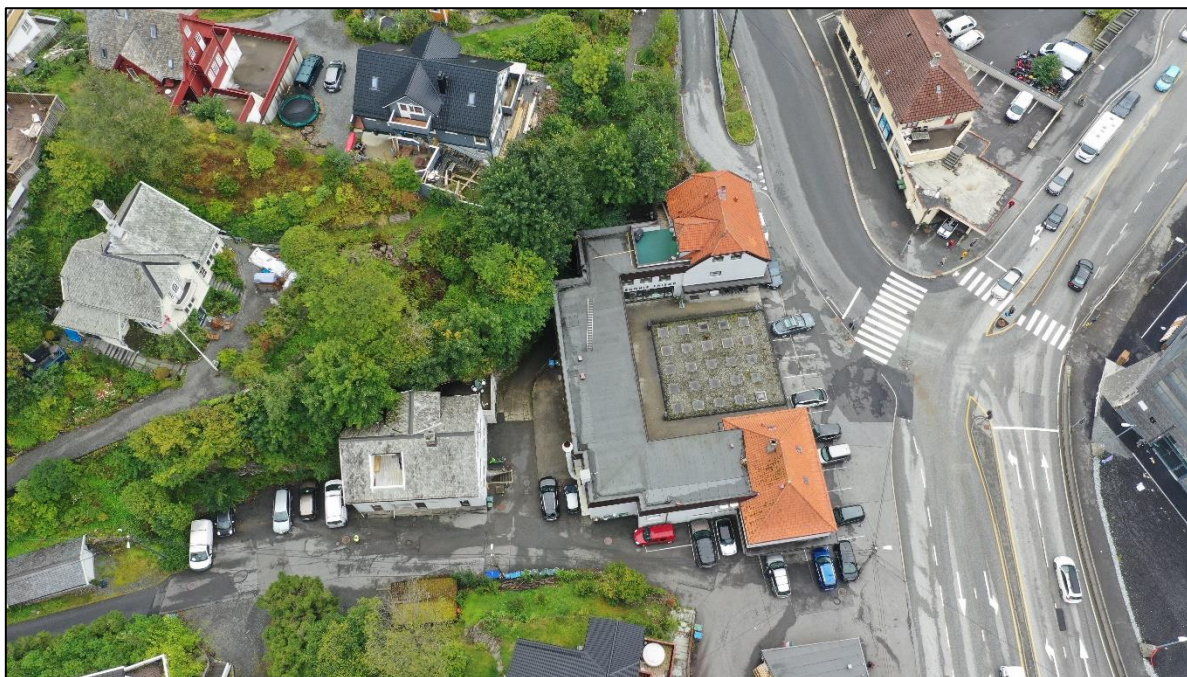
Figur 3. Dronebilde som viser bebyggelse på Paradisleitet 1 (sentralt) og brattskrent/skjæring med bratt terreng (Figur 2.)

NGU kartlegger området som «bart fjell», som brukes om områder som stort sett mangler løsmasser, med mer enn 50 % fjell i dagen. Befaring (Figur 3) viser at det meste av området er dekket av bebyggelse, asfaltert veiareal og hagejord med vegetasjon. Det er lite naturlige løsmasser i overflaten, men det er observert noe forvittringsjord i forbindelse med brattskrenter. Det kan forventes begrensede mektigheter med morenejord eller deglasiasjonsedimenter (sand, grus) i forsengkninger i terrenget.

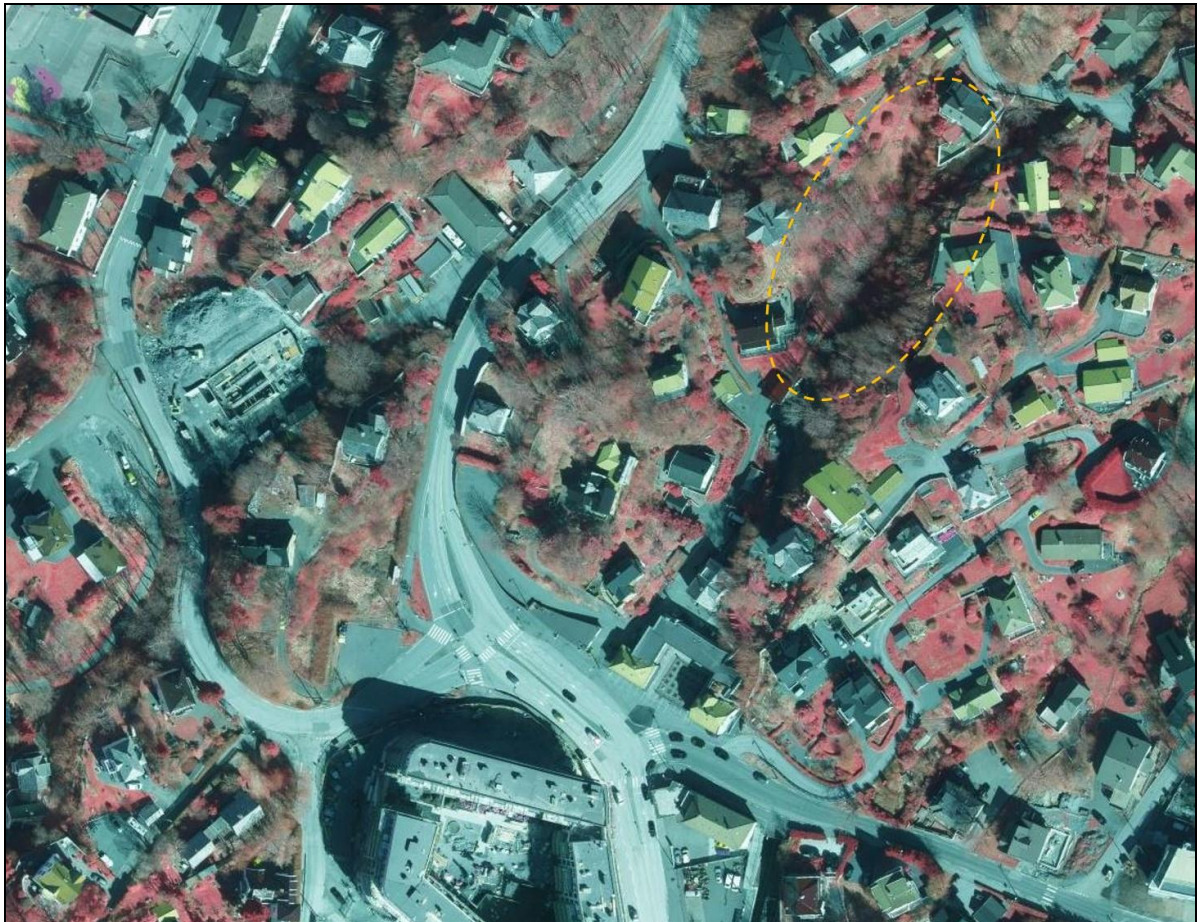
Det er ikke registret bekker eller vannveier i planområdet. Skredfarevurderingen har ikke oversikt over VA-nett. Det vil være begrenset overflatedrenering til sluk og VA-nett i tilknytning til bebyggelse og infrastruktur. Et mindre dalsøkk nord for Paradisleitet (Figur 4), vil utgjøre et lokalt dreneringsområde der vegetasjon i dag vil magasinere betydelige vannmengder. Ved utbygging eller lukking av overflate kan dette resultere i avrenning til Paradisleitet.

Figur 4. Infrarødt bilde (IR) viser områder dekket av vegetasjon i rødtone (<https://www.norgebilder.no/>). Det lille dalsøkket nord for Paradisleitet (oransje markering) har ingen kartlagt dreneringsvei, men tett vegetasjon som vil magasinere vann. Dalsøkket er utenfor planområdet (Figur 1) men er vurdert i forhold til om hendelser kan påvirke planområdet.

Vegetasjonen i planområdet (Figur 4) består i hovedsak av gressplen, hage-vegetasjon og løvtrær.

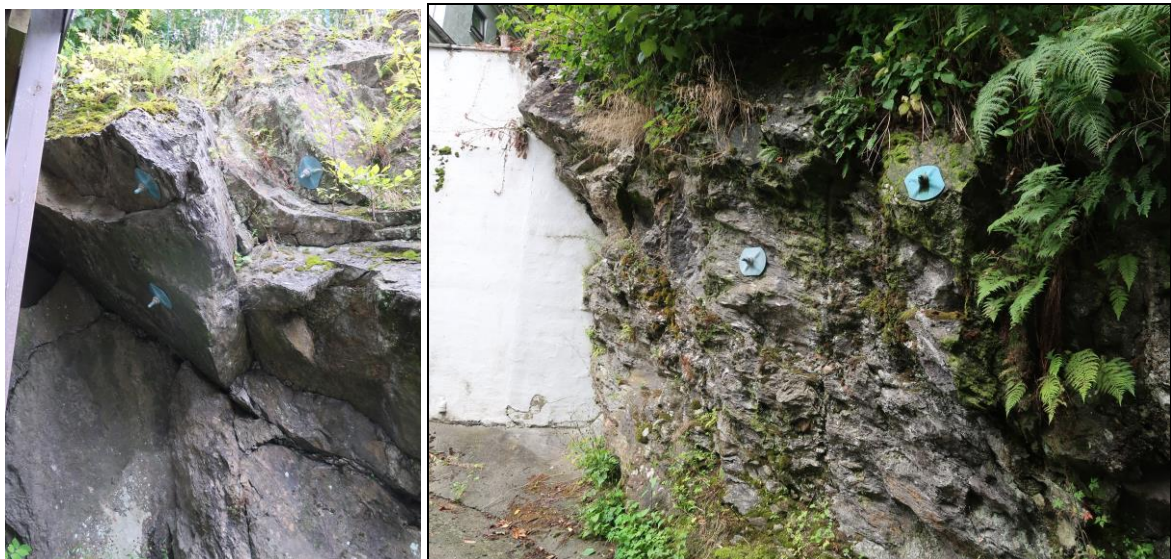
Skjæringen bak Paradisleitet 1 er sikret med kamstålbolter (Figur 5). Multiconsult er ikke kjent med alder eller spesifikasjoner på sikringstiltakene som er utført. I resterende deler av planområdet er vi ikke informert om, eller har observert sikringstiltak.

Figur 5. Boltesikring av skjæring bak Paradisleitet 1.

De sprengte skjæringene bak Paradisleitet 1 er sikret (Figur 5), sikringstiltakene er generelt i god stand og det er ikke funnet partier som krever umiddelbar sikring. Sprengte skjæringer vil være utsatt for kontinuerlig utvikling og det anbefales i de fleste tilfeller kvalifisert ettersyn hvert 5. år. Ved en senere byggesak vil det i forhold til denne reguleringsplanen være behov for ingeniørgeologisk vurdering av nye og eldre skjæringer.

Dersom det senere skal sprenges ut skjæringer som kan gi fare for nedfall av stein, anbefales det at skjæringene vurderes av geolog med tanke på behov for stabilitetssikring. Eksisterende skjæringer vil også ha behov for jevnlig ettersyn, vurdering fra geolog bør inngå når prosjektet kommer til byggesak for planområdet.
