## FONDVEGGEN NESTTUN

*Fana, gnr. 43 bnr. 1072 mfl. Fondveggen Nesttun*

### Rapport NATURMANGFOLDVURDERING

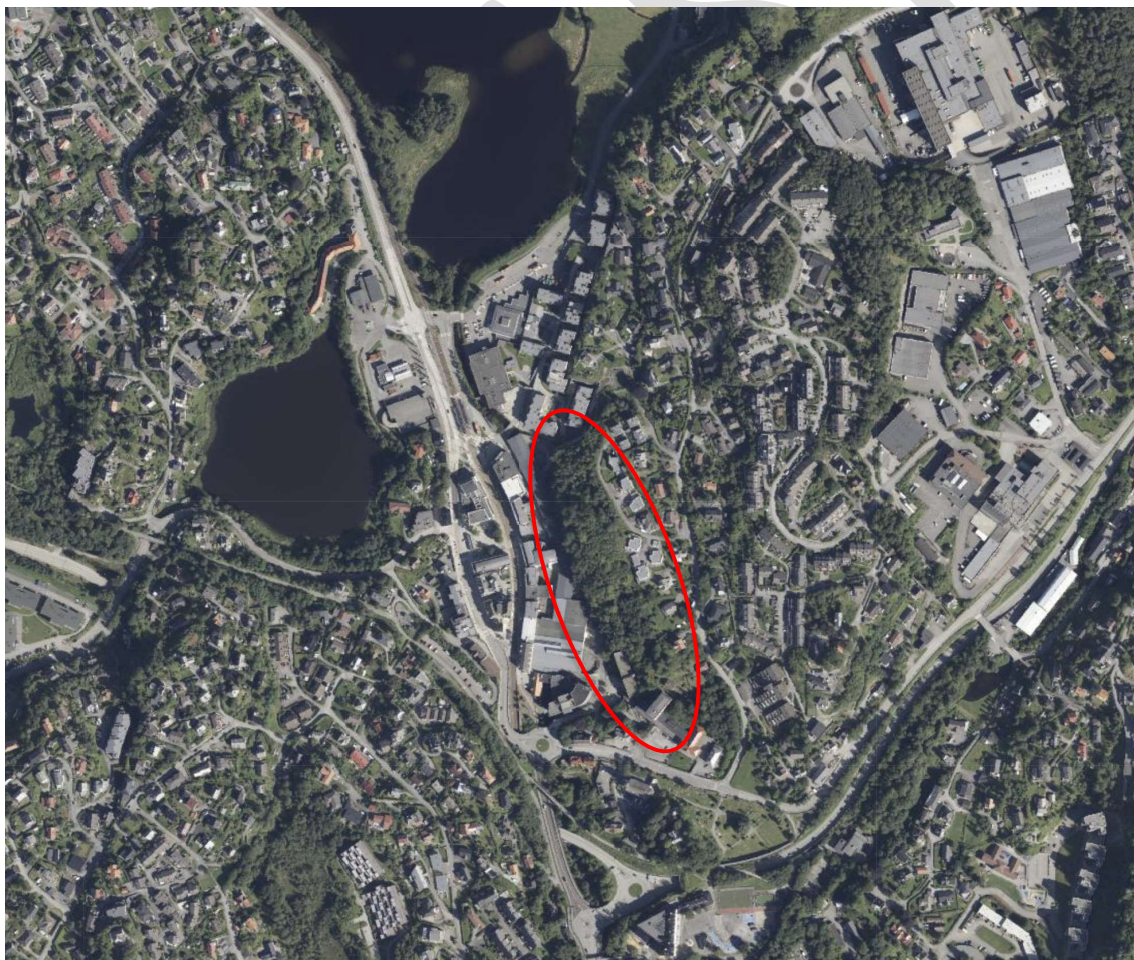
Figur 1: Planområdet Fondveggen ligger som en grønn lunge med gjenværende skog, i et relativt utbygd område på Nesttun.

Planområdet ligger på Nesttun i Fana bydel, Bergen kommune. Området består av eiendom gnr. 43 bnr. 1072 m.fl. og er på ca. 29 daa. Området er et avlangt grøntområde som er orientert i N/NØ-S/SV retning (figur 1). Grøntområdet ligger mellom Nesttun sentrum i vest og et etablert boligområde i øst. Planområdet ligger delvis innenfor sentrumsformål, og delvis innenfor byfortettingssone i KPA 2018. Planområdet er regulert til konsentrert boligbebyggelse med tilhørende samferdsels- og grøntområder i eldre reguleringsplan Fana, del av gnr. 42 og 43, Nesttun Sentrum (Plan-ID 16370000), vedtatt 2005.

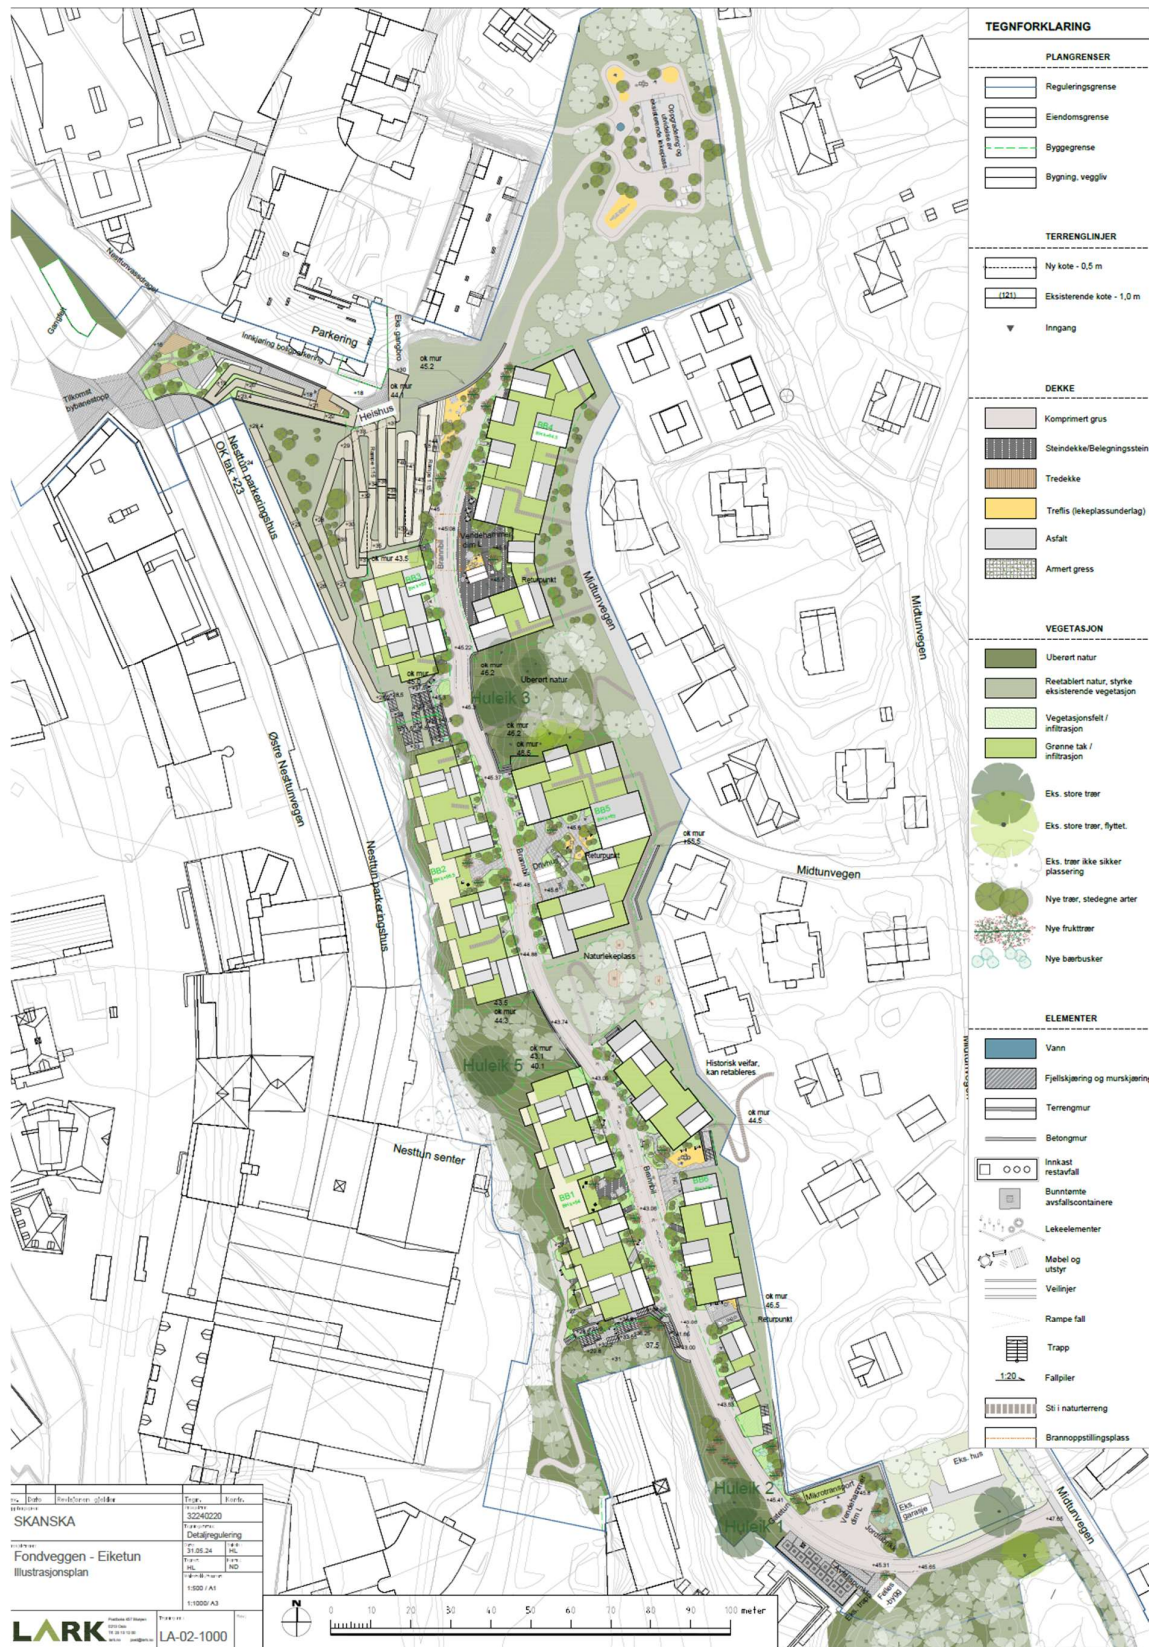
Figur 3: Illustrasjonsplan datert 31.05.2024. Kilde: Lark Landskapsarkitektur

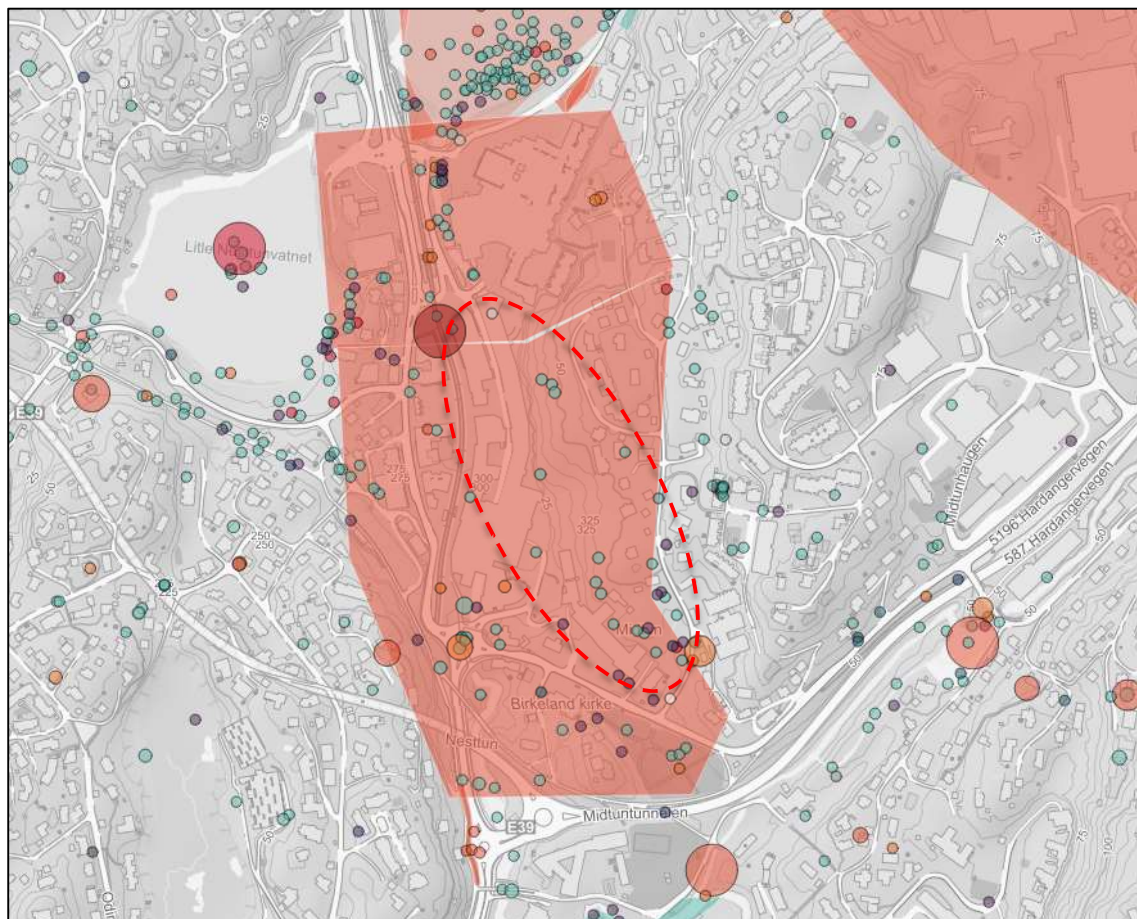
Figur 8: Utsnitt fra Artskart viser artsregistreringer i og omkring planområdet Fondveggen Nesttun (rød, stiplet ellipse). Grønne sirkler er livskraftige arter (ikke rødlistet), oransje og røde sirkler/felt representerer nær truede og truede (rødlistede) arter. Data hentet 12.12.2023.

Artsdatabanken sitt Artskart viser de samme registreringene som i Naturbase, inkludert at området er en del av funksjonsområde for blant annet fiskemåke og gråmåke (begge VU), samt flere vanlig forekommende fuglearter. Rødlistede arter som er nevnt foran, og andre fuglearter av nasjonal

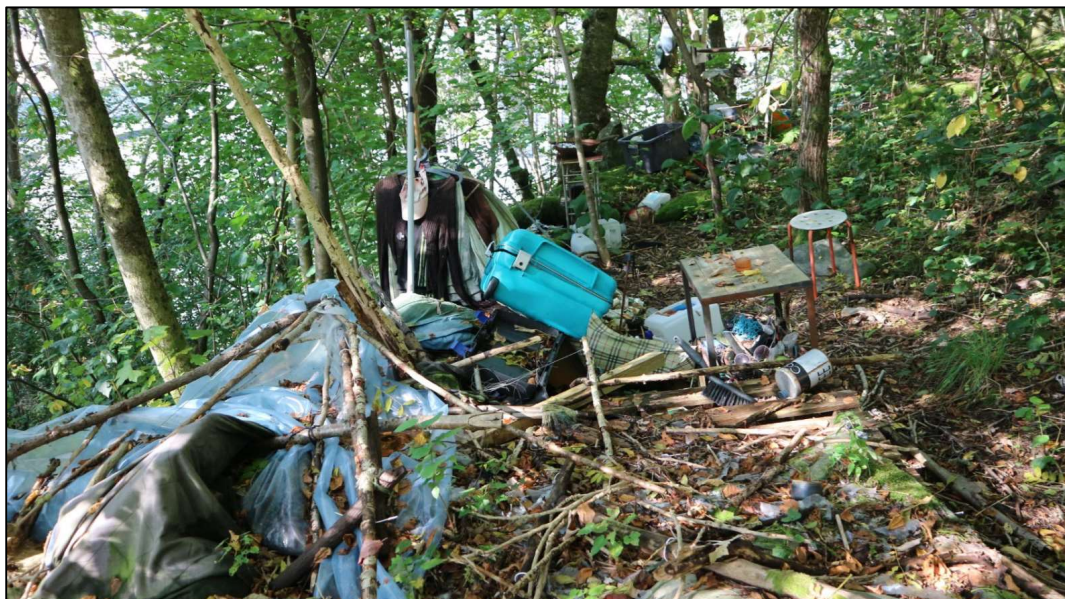
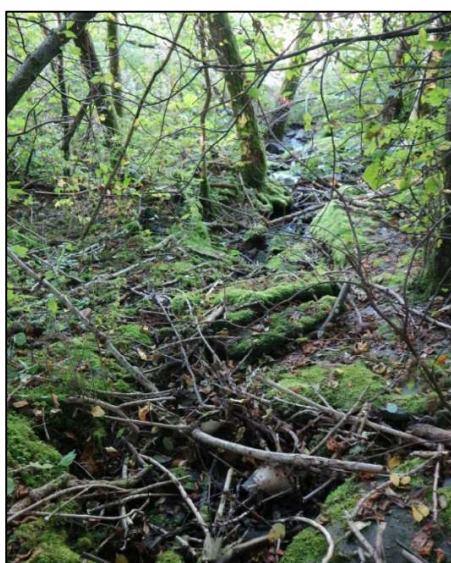
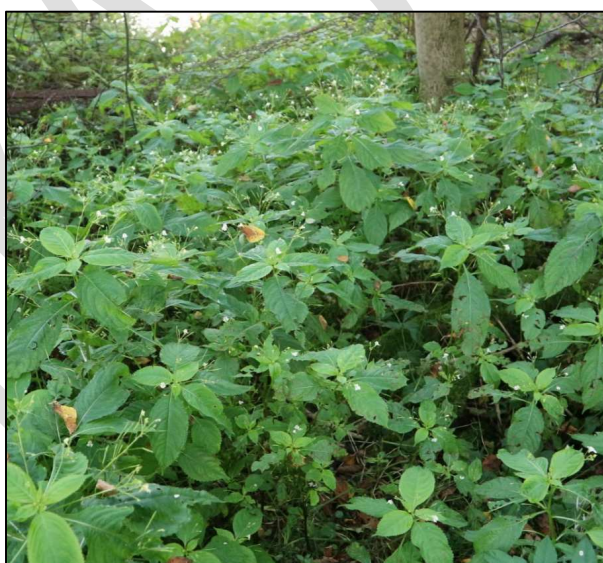
Figur 10: Øverst: Sentralt/vest i området var et område med enorme mengder henslengt avfall (nærmest satt opp som et oppholdssted som var forfalt). Nederst: Litt lenger mot nord går et fuktig drag (t.v). Her vokser blant annet skogsnelle og en større forekomst mongolspringfrø (t.h.), en fremmedart i kategori svært høy risiko, SE. Foto: Opus Bergen.

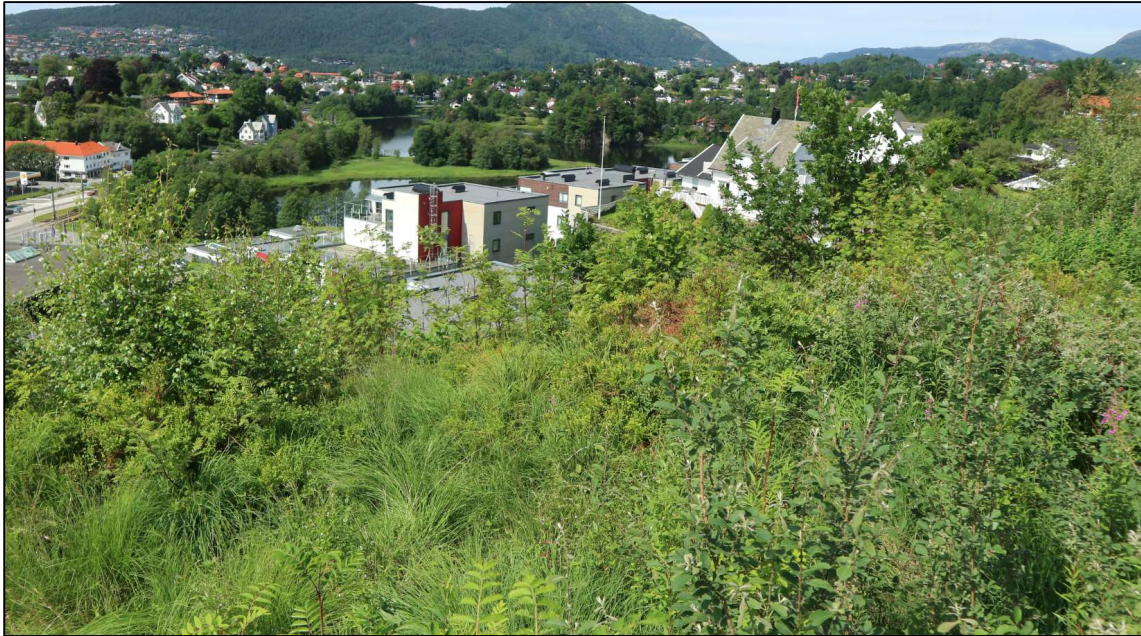
Figur 11: Fra den nordlige høyden i planområdet ser man ut over boligblokker, med Nesttunvatnet i bakgrunnen. Store mengder rogn, vier, blåbær og gress vokser i området. Foto: Opus Bergen.

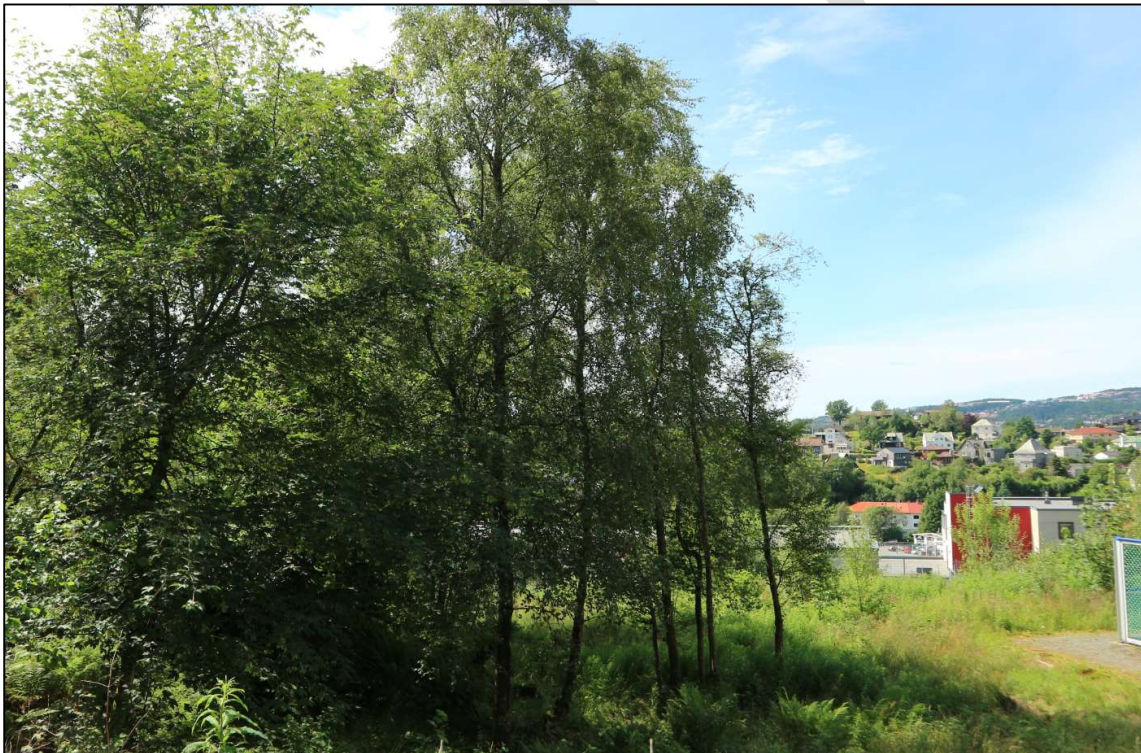
Figur 12: Ned mot flaten ved fotballbanen vokser blant annet mye bjørk, rogn og platanlønn, samt mindre eiketrær. Flatene omkring banen domineres av geitrams og bringebær. Foto: Opus Bergen.

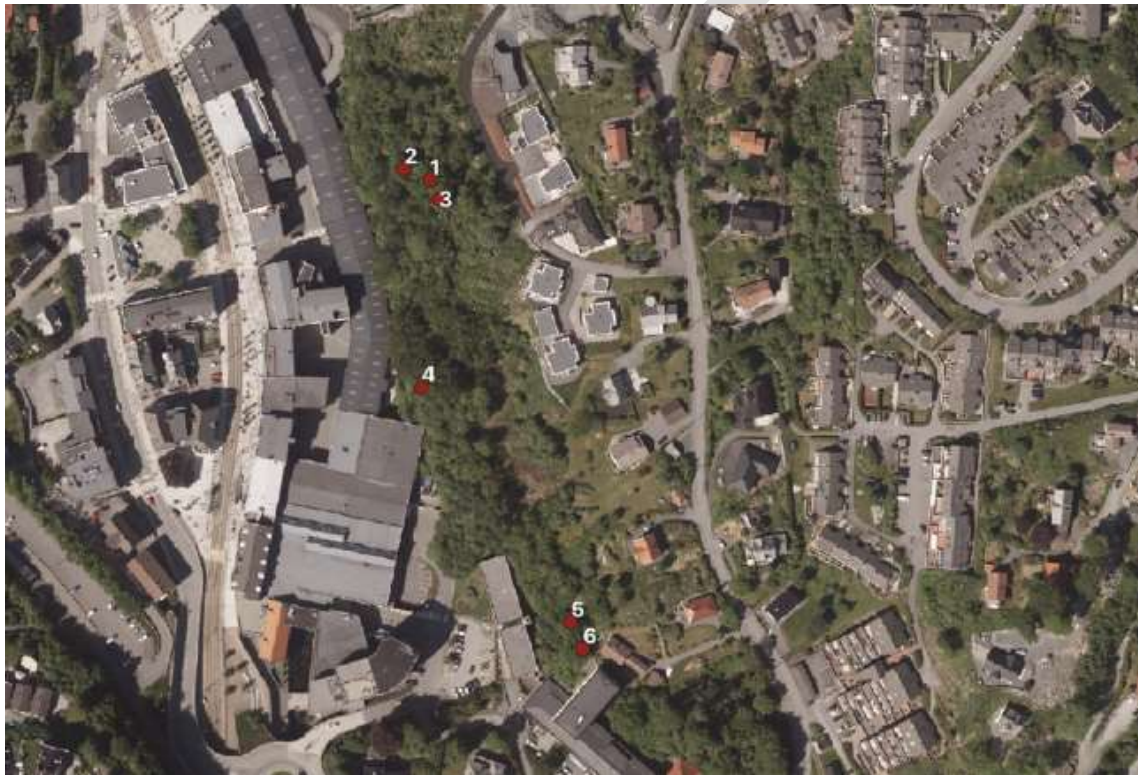
Figur 13: Registrerte store eiker i planområdet Fondveggen Nesttun er vist som røde punkt og nummerert. Alle bortsett fra tre nummer 2 og 3 (stammeomkrets under 200 cm) er hule eiker. Eik 1: 313 cm omkrets, svært stor verdi (A). Eik 4: viktig verdi (B). Eik 5: viktig verdi (B). Eik 6: lokalt viktig (C). Kilde: Steinsvåg (2019).

Kort oppsummering av verdivurdering, nummerering viser til figur 13:

- **Eik 1: Svært viktig verdi (verdi A).** Omkrets målt til 313 cm. Treet er ikke hult, barksprekker er opptil 2 cm. Hovedstamme deler seg i to relativt langt nede. Treet virker vitalt med få døde greiner. Treet står i halvåpen skog.
- Eik 2: Omkrets 198 cm og treet er ikke hul – kvalifiserer ikke som utvalgt naturtype hul eik
- **Eik 4: Viktig verdi (B).** Omkrets målt til 251 cm. Treet er ikke hult, men har tegn til begynnende hull hvor grein er knekt. Små barksprekker. er opptil 2 cm. Vitaliteten virker god, med få, små døde greiner. Treet står i relativt tett skog.

- **Eik 5: Viktig verdi (B).** Omkrets målt til 288 cm. Treet er ikke hult og med relativt glatt bark. Vitaliteten virker god, med få, små døde greiner. Flere greiner er skjært. Treet står relativt åpent, men med tett kratt i feltsjiktet.
- **Eik 6: Lokalt viktig (C).** Omkrets målt til 229 cm. Treet er ikke hult og med relativt glatt bark. Vitaliteten virker god, med få, små døde greiner. Treet står relativt åpent, men med tett kratt i feltsjiktet.
- Eik 3: Omkrets 161 cm og treet er ikke hul – kvalifiserer ikke som utvalgt naturtype hul eik

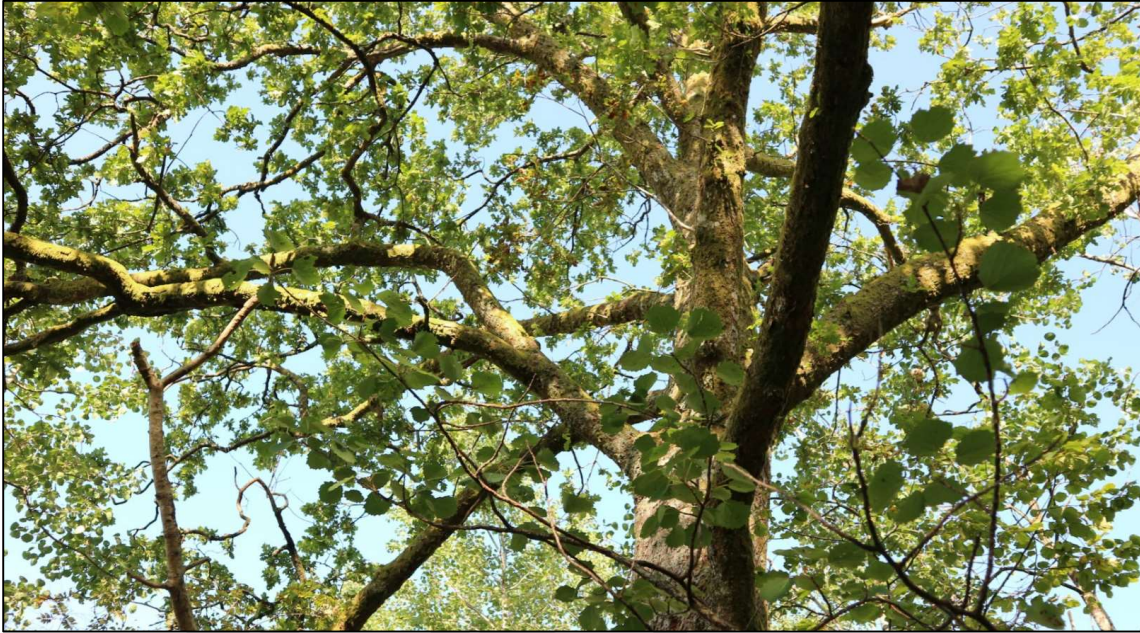
Figur 14: Stor eik i planområdet, med noe osp i forgrunnen. Foto: Opus Bergen 2021.

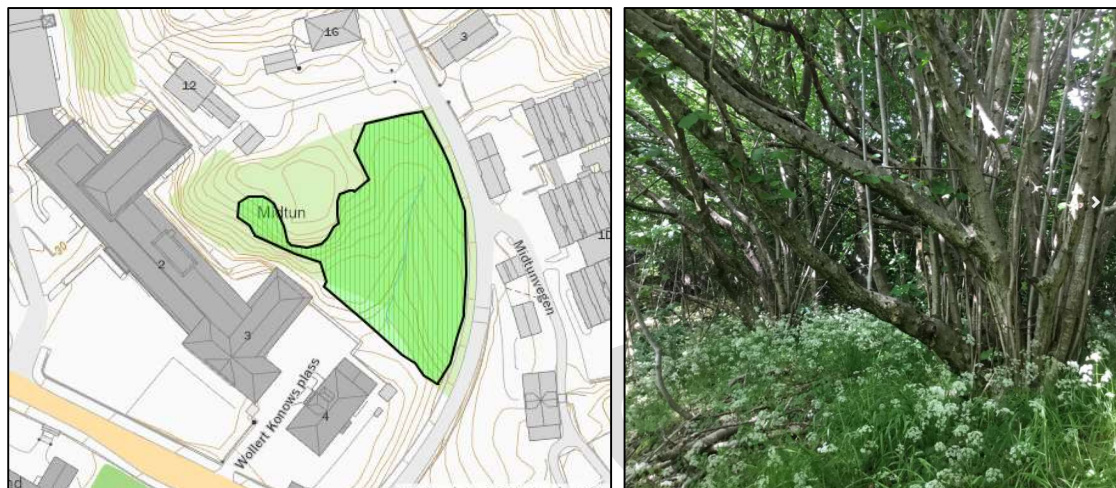
Figur 15: Avgrensing av naturtype frisk lågurdellauvskog (t.v.) og foto. Kilde: Naturbase, publisert 21.2.2021

Naturbase viser registrert naturtype *frisk lågurdellauvskog* (T4-C-3), lengst sør, hvor en liten forekomst kommer innenfor planområdet (vedlegg 1). Lokaliteten er registrert med lav kvalitet, men er en nær truet (NT) naturtype og oppnår dermed middels verdi. Tilstanden er oppgitt å være dårlig, ettersom lokaliteten består av yngre produksjonsskog som er utviklet fra gjengroing av naturbeitemark. Busksjiktet er tett mot veien, og mer åpent langs bekk som renner fra nord til sør gjennom lokaliteten. Naturmangfold er vurdert å være moderat på grunn av antall store trær. Dominerende treslag er hassel, i tillegg finnes en del større trær av eik, bøk og platanlønn, samt yngre trær av bjørk og selje. Alle eikene er under 2 m i omkrets. På barken er det registrert matteflette, bristlav, kystbustehette og musehalemose. I busksjikt finnes bringebær, kristtorn og oppslag av ask,
