ANTIKVARISK DOKUMENTASJON

Kalmargaten barnehage

Kalmargaten 2

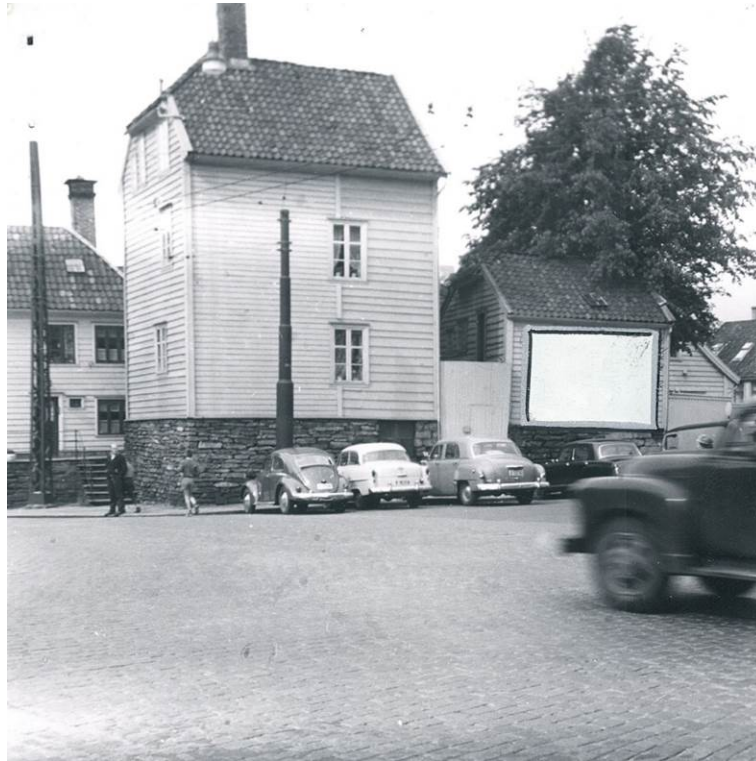
Figur 6. Bilde av Kalmargaten 2 i 1960. Det revne uthuset ses til høyre i bildet. Det var søkt om å bruke uthusets vegg som reklamevegg. Søknaden ble avslått (Kilde: Byggesaksarkivet).

på kartet fra 1880. Disse opplysningene sammen gir derfor en sannsynlig datering til 1840-årene. Et søk i branntakstene ville trolig kunne bekrefte dette. Bygningen hadde tidligere et uthus mot Kalmargaten som sannsynligvis ble revet i forbindelse med ombygningene i 1992.

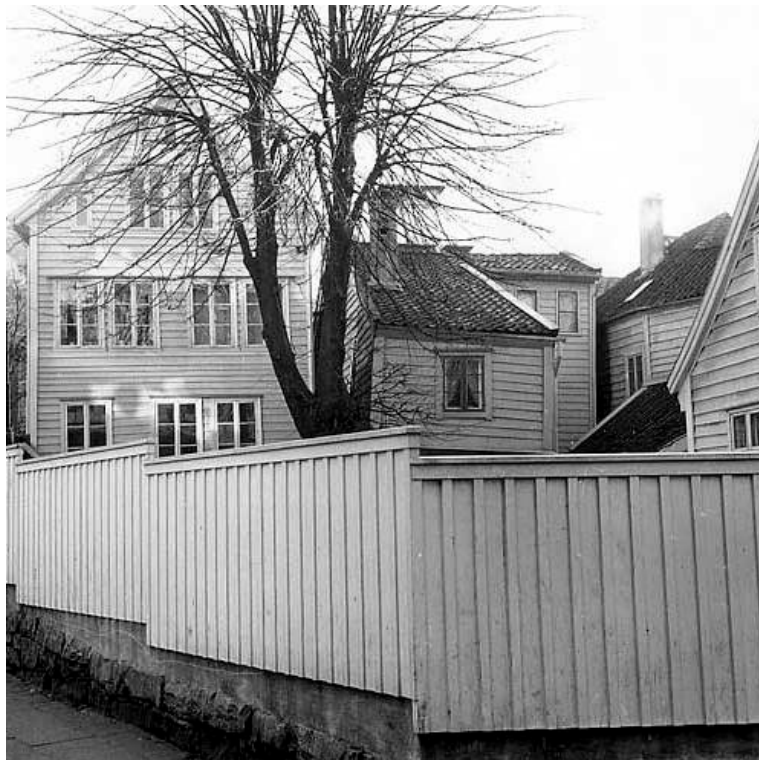
Figur 7: Kalmargaten 2 fotografert i 1961. Bakbygningen er borte. Den er trolig ikke omsøkt revet, og vi vet ikke når den forsvant (Kilde: UBB-BROS-01185).

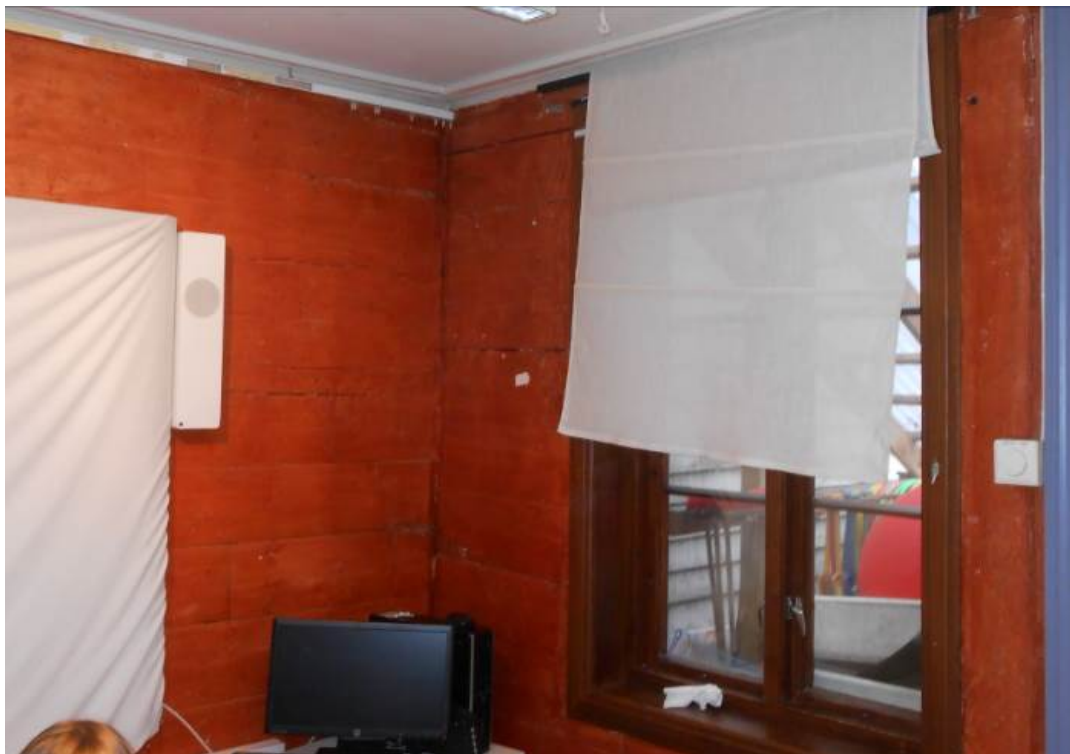
Figur 8. Maskinlaft i et av lekerommene (Foto: Byantikvaren 2015).

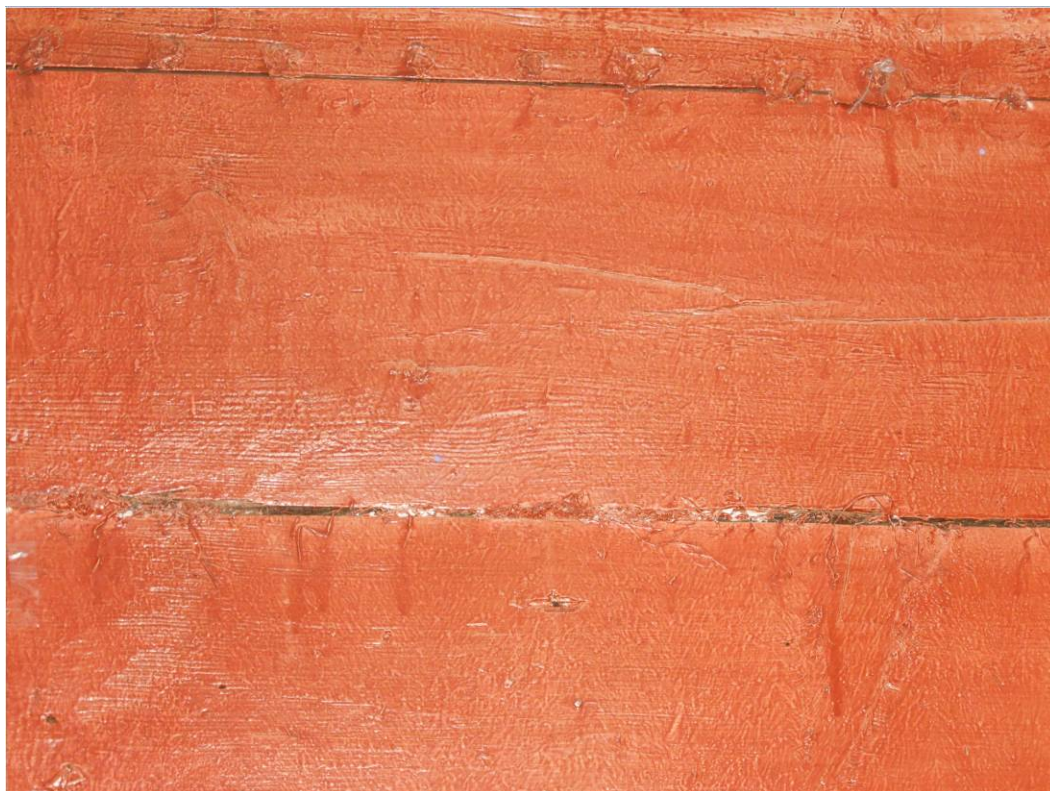
Figur 9: Detalj av maskinlaft fra et av lekerommene. At det er maskinlaft, og altså trolig ikke fra 1700-tallet, ser vi på sammenføyningene mellom to omfar. Sammenføyningene er ikke er tilpasset/tilhugget med øks, noe som var vanlig på skåret plank i Bergen på 1700-tallet. Hvis dette hadde vært skåret 1700-tallsplank som var hugget til, ville man sett en tilpassing inn mot meddraget (der hvor stakkene ligger oppå hverandre) (Foto: Byantikvaren 2015).

Bygningen har en kjelleretasje innenfor en høy gråsteinsmur, mens resten av den eldre delen av bygningen er i laft. De deler av laftet som er synlig, tyder på at hele huset er laftet med maskinlaft. Det er dog mulig at deler av tømmerkonstruksjonen er eldre. Det nye tilbygget i tre etasjer er reisverk i tre.

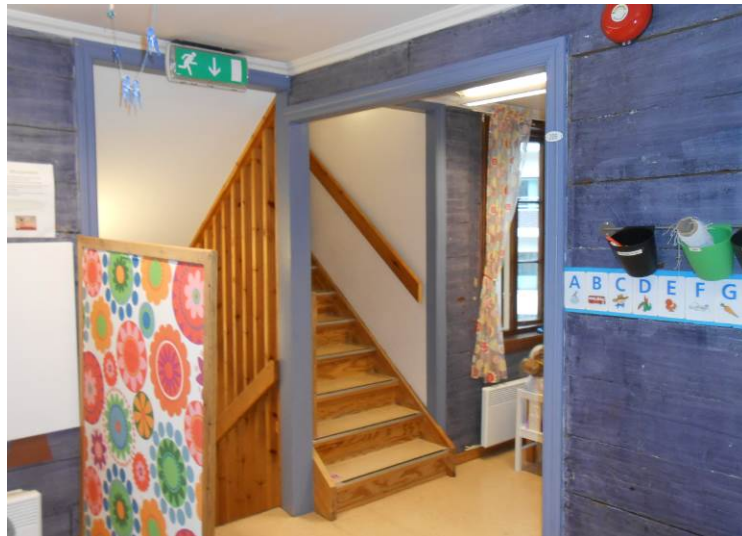
Figur 10. Bildet med den blåmalte laftet viser en ny åpning i konstruksjonen tatt i 1992. Øverste omfar står igjen, slik at man ser at det tidligere har vært en vegg her (Foto: Byantikvaren 2015).

Deler av de eldre konstruksjonene står uten innvendig kledning i interiørene. Laftet er malt i forskjellige farger i de forskjellige etasjene, men er synlig. Der det er tatt åpninger i tømmeret, har man noen steder latt det stå igjen et omfar øverst, slik at den tidligere rominndelingen trer tydeligere fram (omfar: hvert enkelt lag av tømmer i en laftevegg). Det eldste trappeløpet er også bevart med originalt gelender.

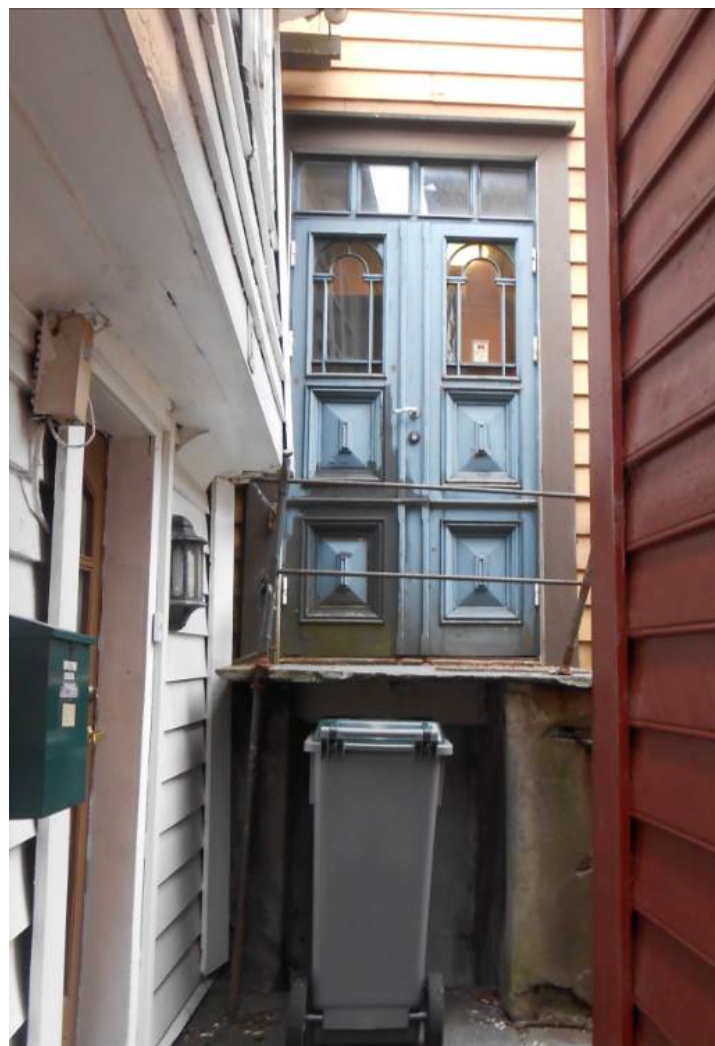
Figur 11. Gatedøren ser ved første øyekast ut som om den er original. Vi vurderer det likevel som sannsynlig at dette er en kopi av den originale døren. Det er et godt arbeid, men Isolerglass i rammen over døren, samt hengsler og låser tyder på kopi. Det gjør også mangelen på malingslag, som man vanligvis finner på originale dører (Foto: Byantikvaren 2015).

I dag er bygningen en tilnærmet kvadratisk bygning i to-tre etasjer med valmet tak. Huset er oppført i tømmer og har vestlandspanel av nyere datering. Takteking er i dag betongtakstein, men rød, uglasert teglstein har vært bygningens opprinnelige takteking. Hovedinngang er flyttet til nordvest, hvor huset også har fått et tilbygg i to etasjer, samt et overbygget skur. Ved den opprinnelige inngangen i Engesmuget er trappen opp til inngangsdør original med et eldre rekkverk. Døren ser ut til å være en god kopi av den originale døren.

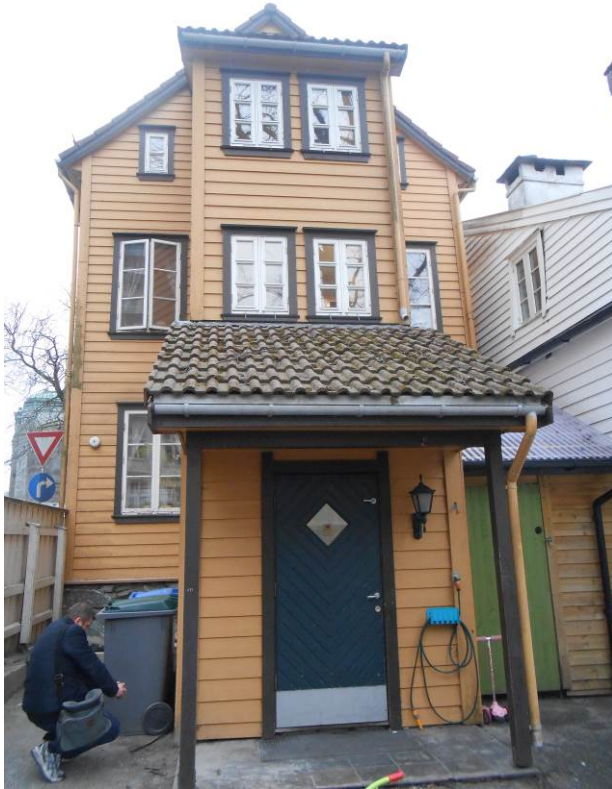
Bygningens hovedfasade mot hagen er dessverre mye endret, noe som har redusert bygningens egenverdi. Det utvendige trappehuset som i 1992 ble lagt på denne fasaden har svekket bygningens historiske uttrykk. Huset har likevel en del kvaliteter, med gode kopier av vinduer og profilert inngangsdør fra Engesmauet.

Figur 12. Husets egentlige hovedfasade, mot den tidligere Kalmarhagen, er estetisk og antikvarisk svekket av dette uheldige tilbygget fra 1992 (Foto: Byantikvaren 2015).

Byantikvaren anbefaler at bygningens opprinnelige hovedform og fasadeuttrykk bevares, og eventuelt tilbakeføres. Laftekonstruksjoner og gammel trapp mot Engesmuget bør bevares i størst mulig grad. Dagens betongtakstein kan på sikt med fordel skiftes ut til rød, uglasert teglstein, som har vært bygningens opprinnelige tak. Opprinnelige bygningsdeler bør bevares,

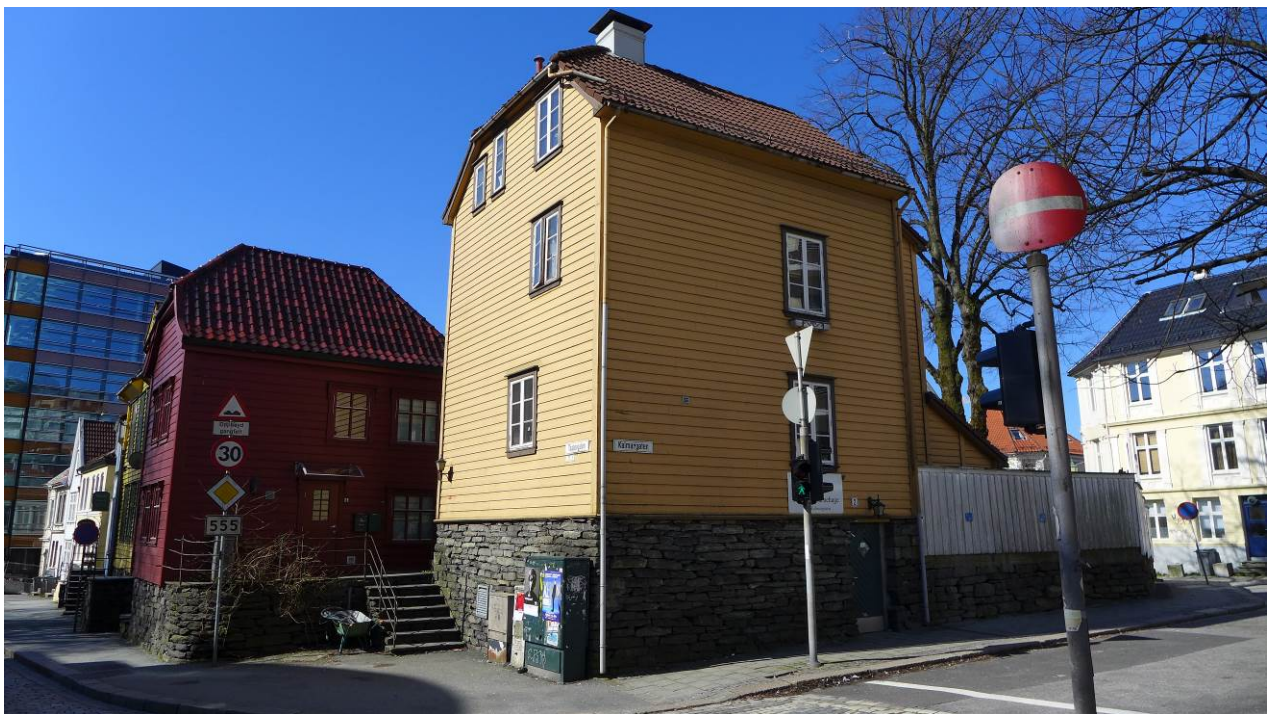
Figur 13. Disse fasadene, som i dag er de mest eksponerte, sto opprinnelig vegg i vegg med bygninger som er revet i ettertid. Dette er nok forklaringen på den noe tilfeldige vindusplasseringen (Foto: Byantikvaren 2015).

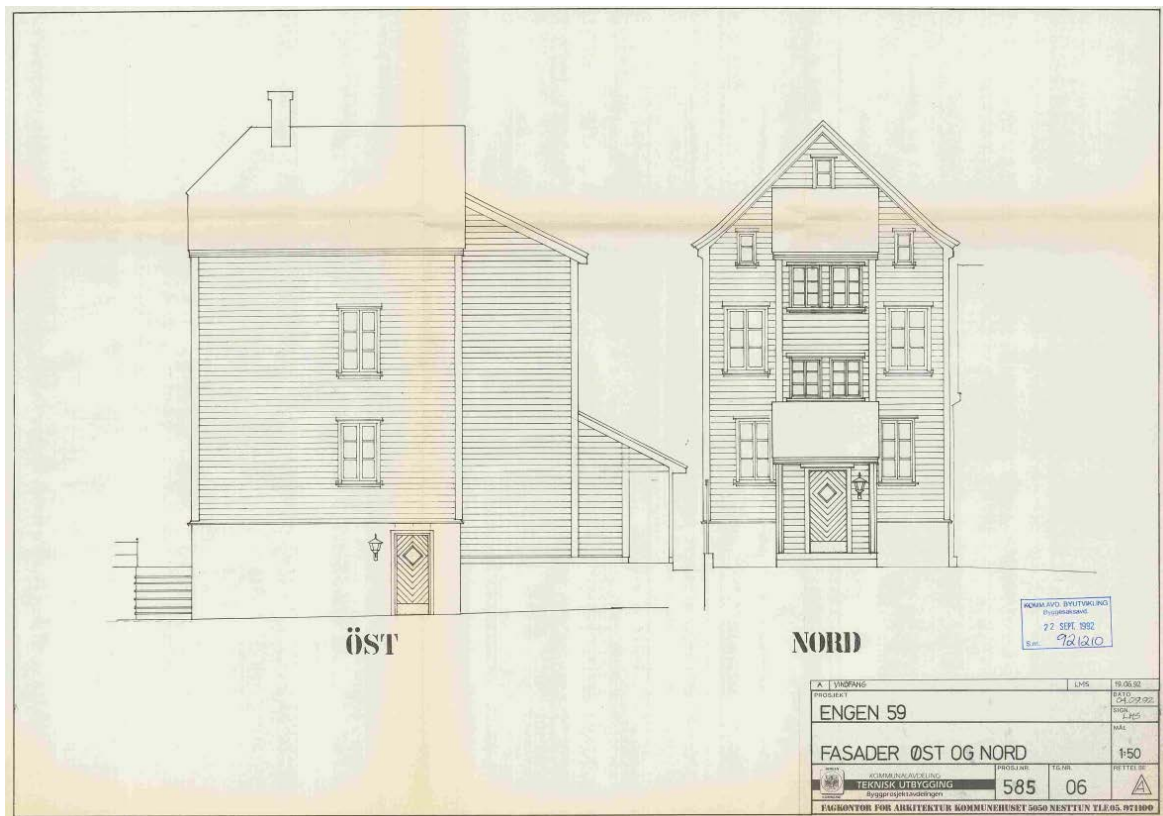
Figur 15. Fasader etter endring i 1992. Endringen har radikalt forandret husets hovedfasade på en måte som reduserer husets verneverdi (Kilde: Tegninger fra Byggesaksarkivet).

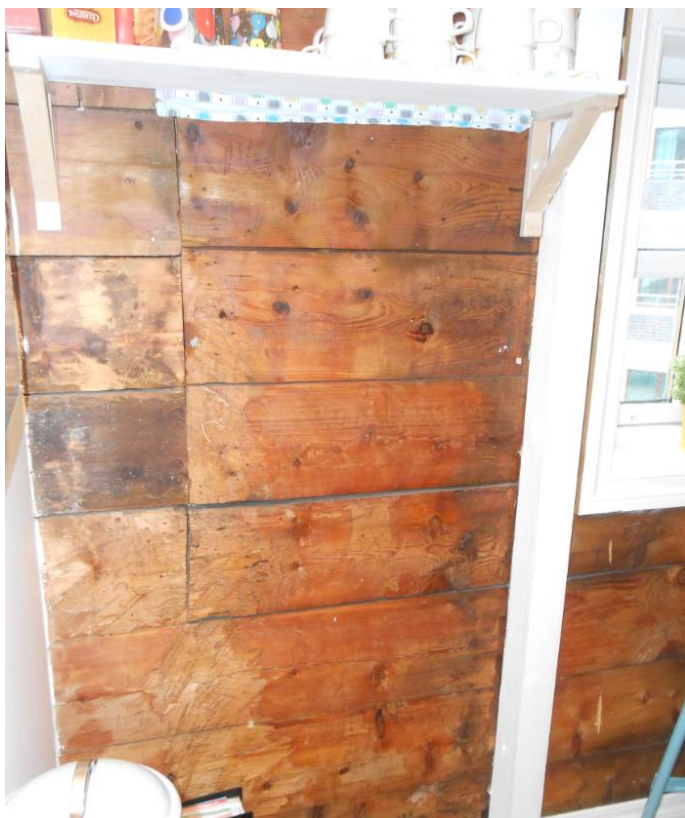
Figur 18. En tidligere åpning i konstruksjonen som er lukket med laftplank. Tilhuggingene som man ser i overgangen har vært gjort for å jevne ut uregelmessigheter på veggen (Foto: Byantikvaren 2015).

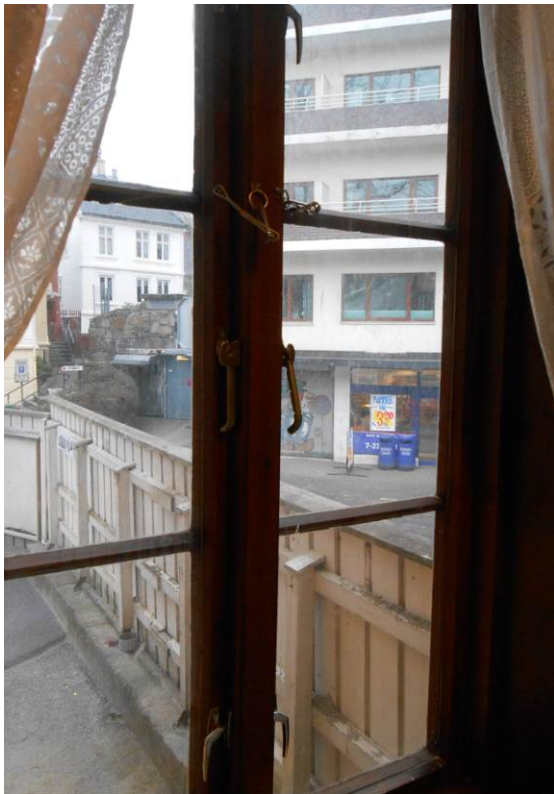
Figur20. Vinduene ble skiftet i 1992 (ser vi av byggesøknaden). Det er forholdsvis gode kopier av historiske vindu, selv om alle hempene er av moderne type (Foto: Byantikvaren 2015).

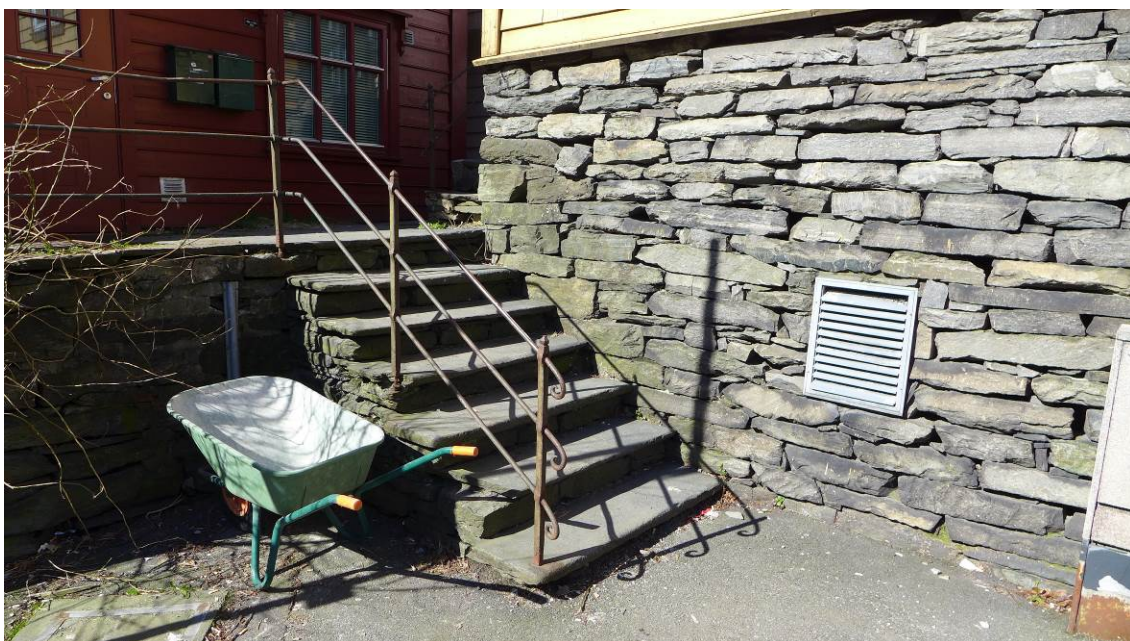
Uteområdene som tilhører barnehagens lekeareal har ikke bevart historiske elementer, men bør ikke bygges igjen. Skifertrinnstrappen med smijernsrekkverk opp til gammel inngangsdør samt tørrsteinsmuren langs gaten har verneverdi og er viktige, miljøskapende elementer i kulturmiljøet.

Figur 21. Skifertrinnstrappen med smijernsgjerdet er en viktig kvalitet ved uteområdet som bør ivaretas (Foto: Byantikvaren 2015).

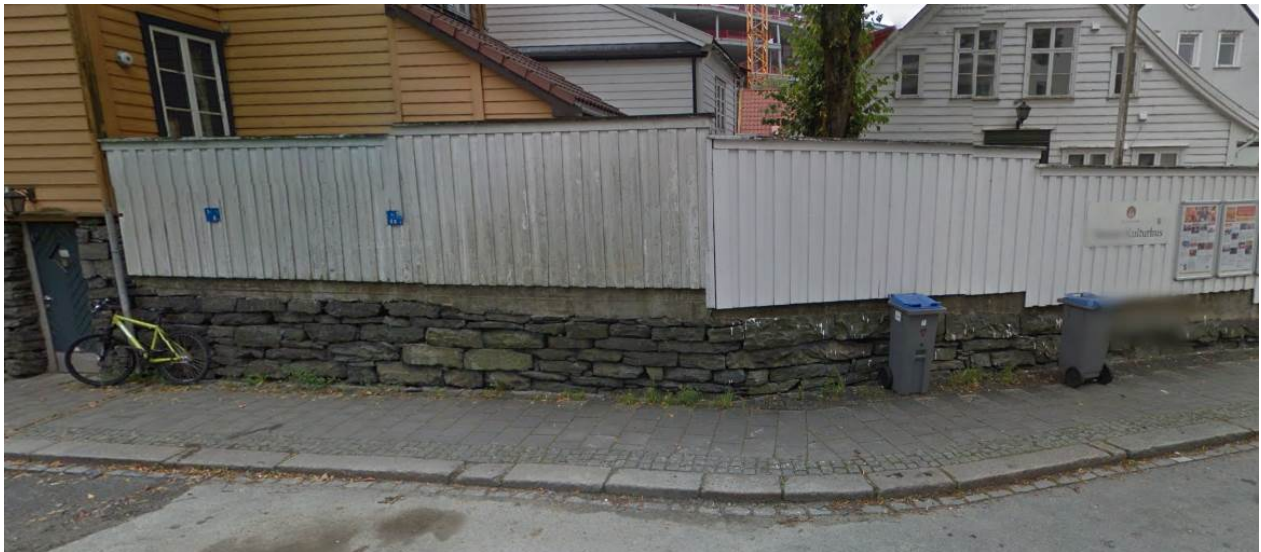
Figur 22. Tørrsteinsmur langs «hagen». (Foto: Google maps).
