ANTIKVARISK DOKUMENTASJON

Gamle tinghus

Rådstuplassen 8

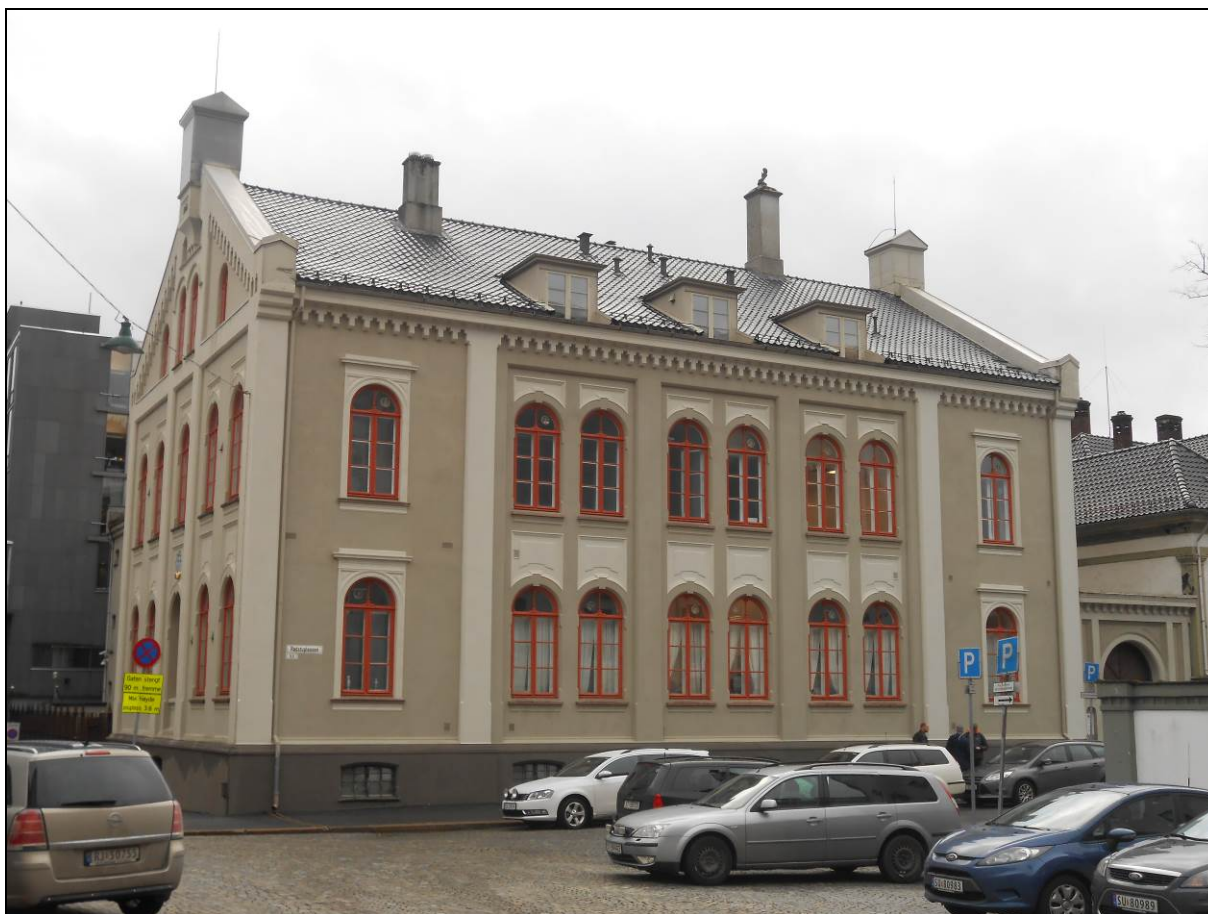
Figur 5. Hovedfasaden mot nordøst. Vertikale fasadebånd og rekkene med buede vindu preger uttrykket. Alle vinduene i denne fasaden er originale. De tre takopplettene kom til i 1932/33 (Foto: Byantikvaren 2015).

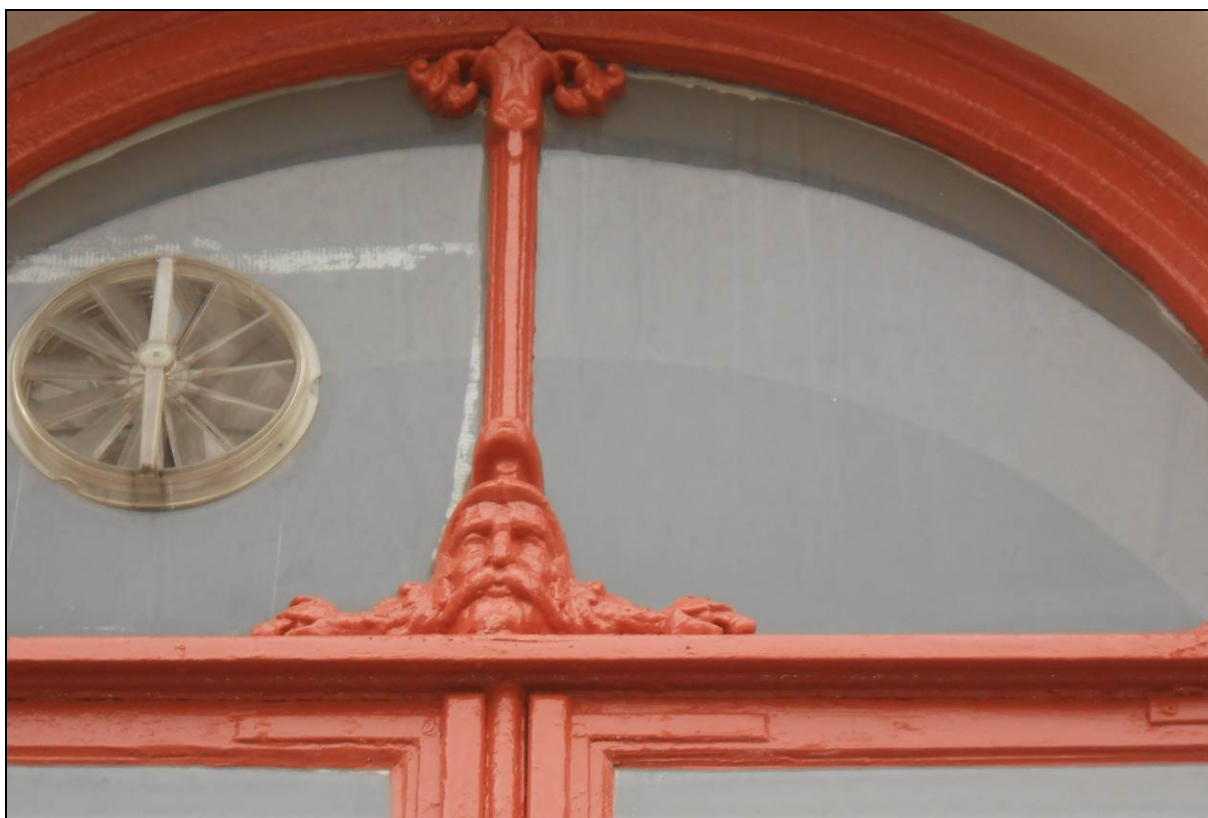
Figur 6. Vindussprosser i støpejern med ansiktsmasker (Foto: Byantikvaren 2015).

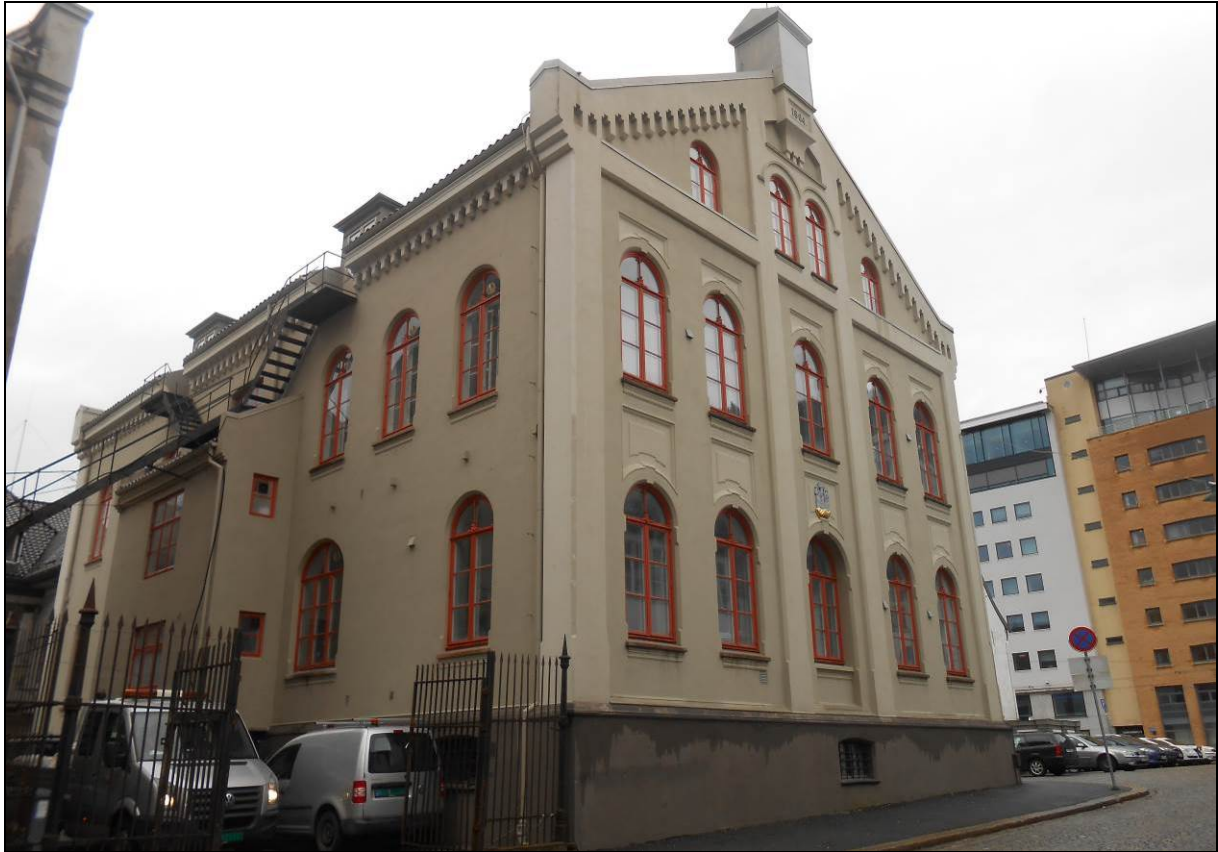
Figur 7. Bygningen sett fra sør. De dekorative blindbuefrisen oppunder taket er typisk for bygninger i romansk stil. Bygningen regnes som den første i nyromansk stil i Bergen (Foto: Byantikvaren 2015).

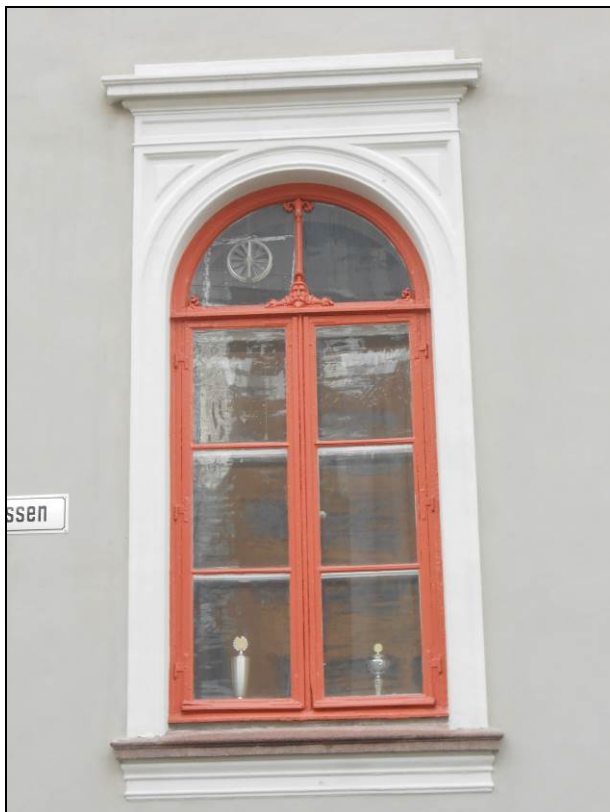
Figur 8. Nyromansk er en rundbuestil, og kommer til uttrykk blant annet i de buede vinduene (Foto: Byantikvaren 2015).

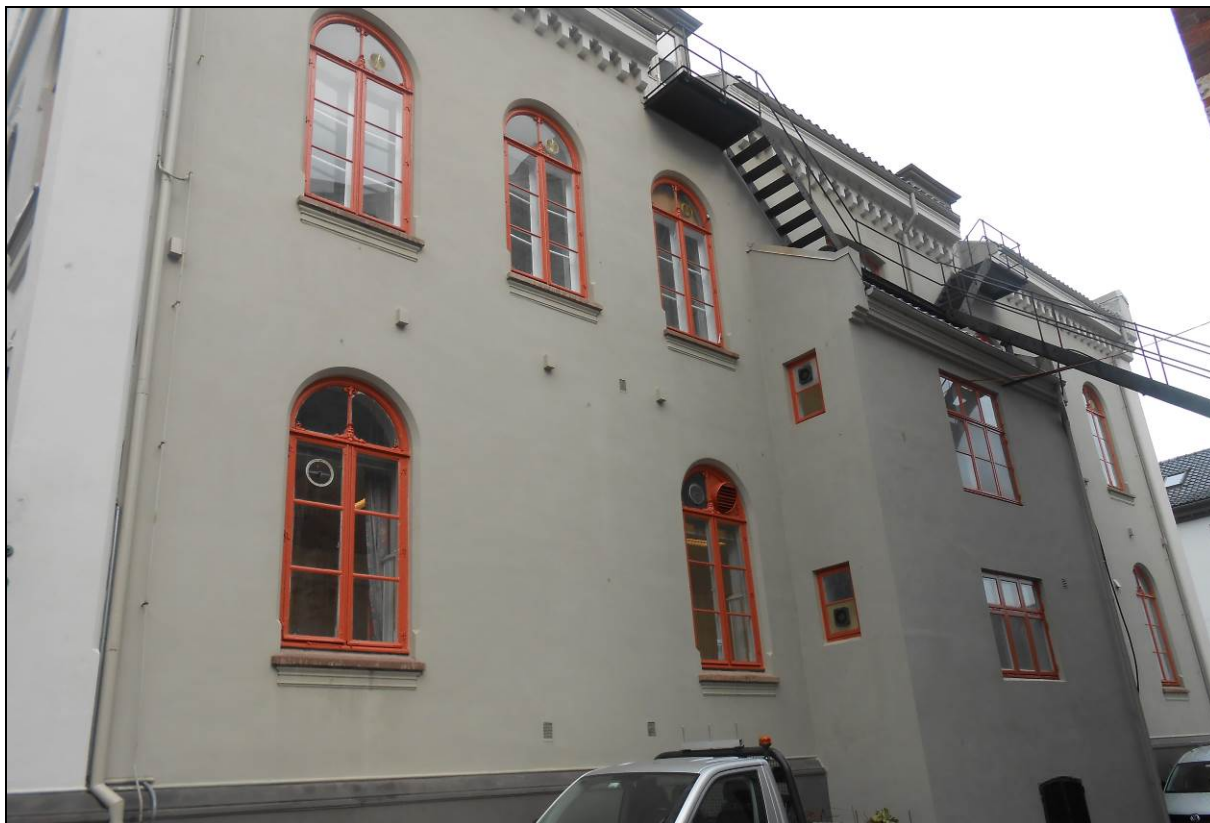
Figur 9. Bakfasaden inn mot fengselsbygningen i sørvest har en enklere, ikke-monumental utforming. Forbindelsestrappen over til fengselet er fra 1932/33 (Foto: Byantikvaren 2015).

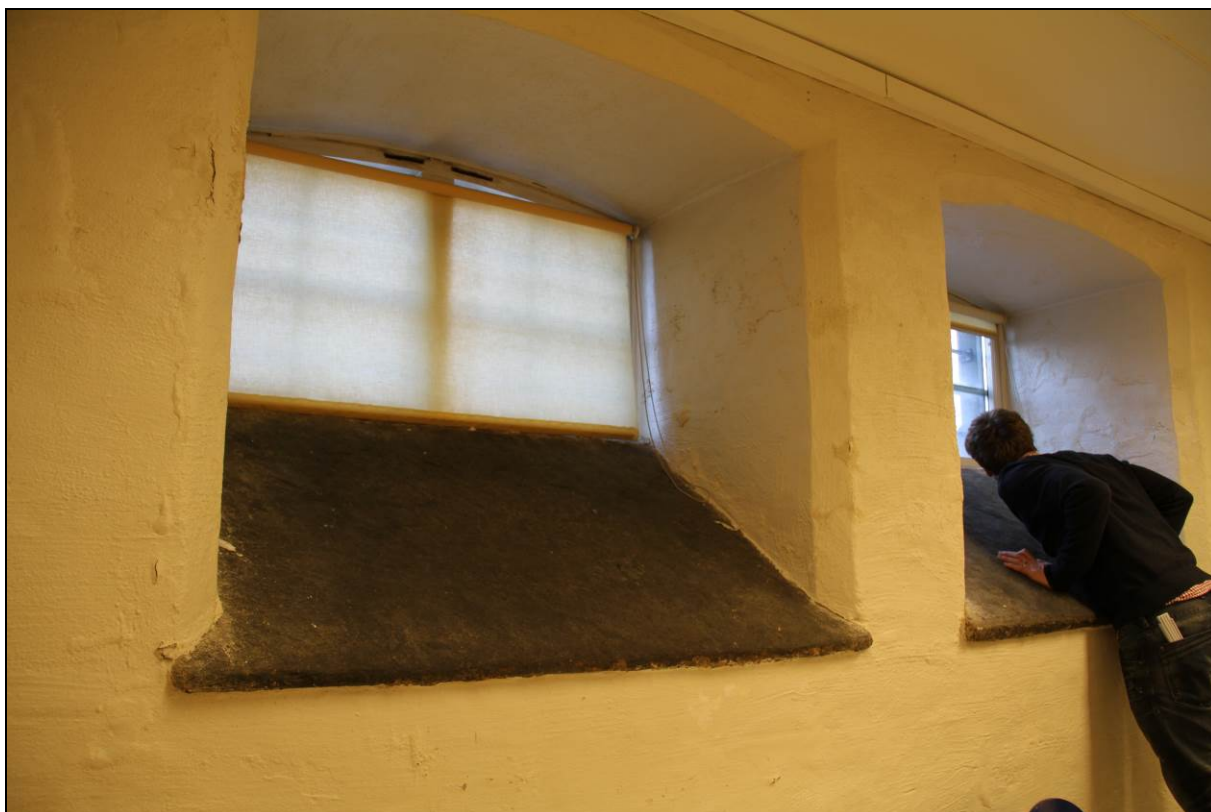
Figur 11. Dype og bratte vindusbenker forsterket med solide skiferheller i kjelleren (Foto: Byantikvaren 2015).

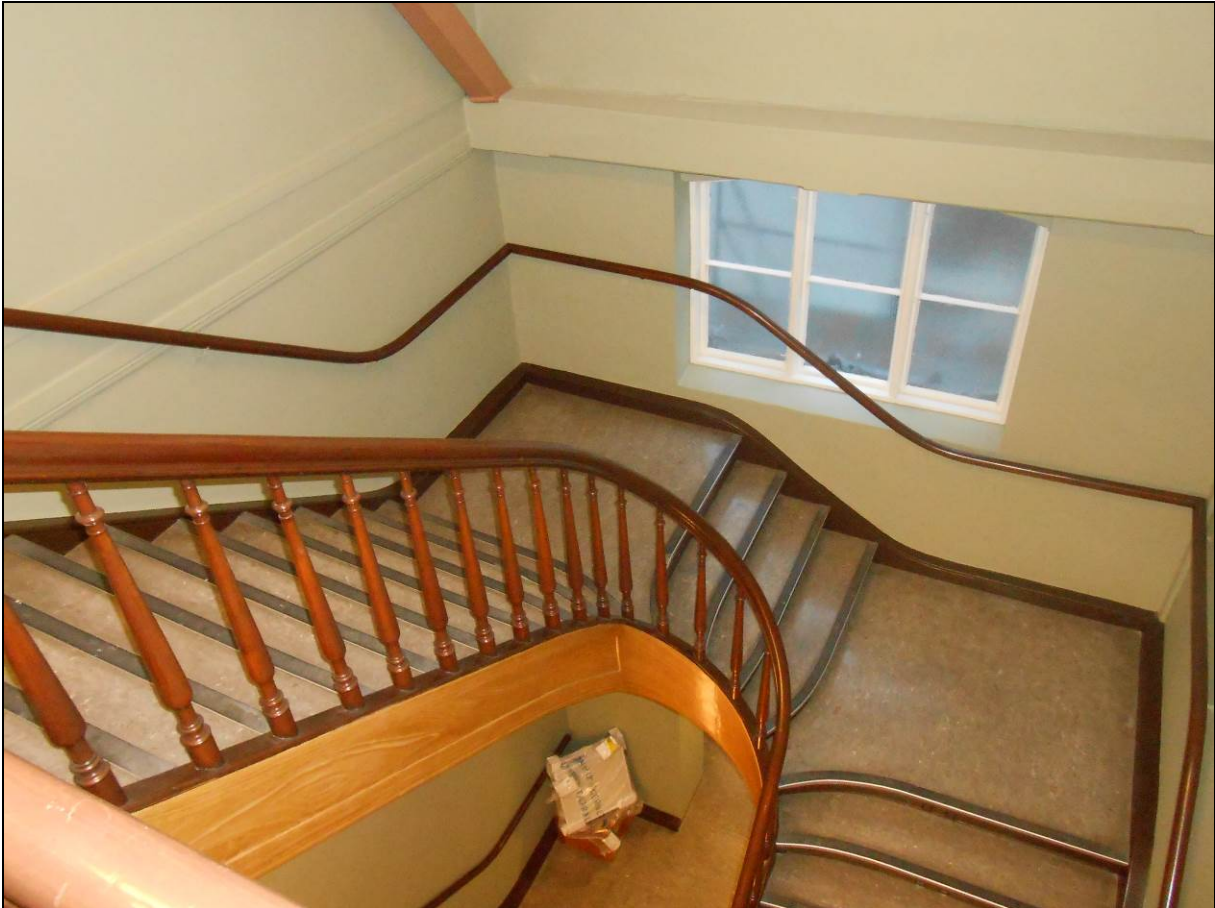
Figur 13. Repostrapp er plassert midt i bygningen. Denne ser ut til å ha blitt omarbeidet på et tidspunkt (Foto: Byantikvaren 2015).

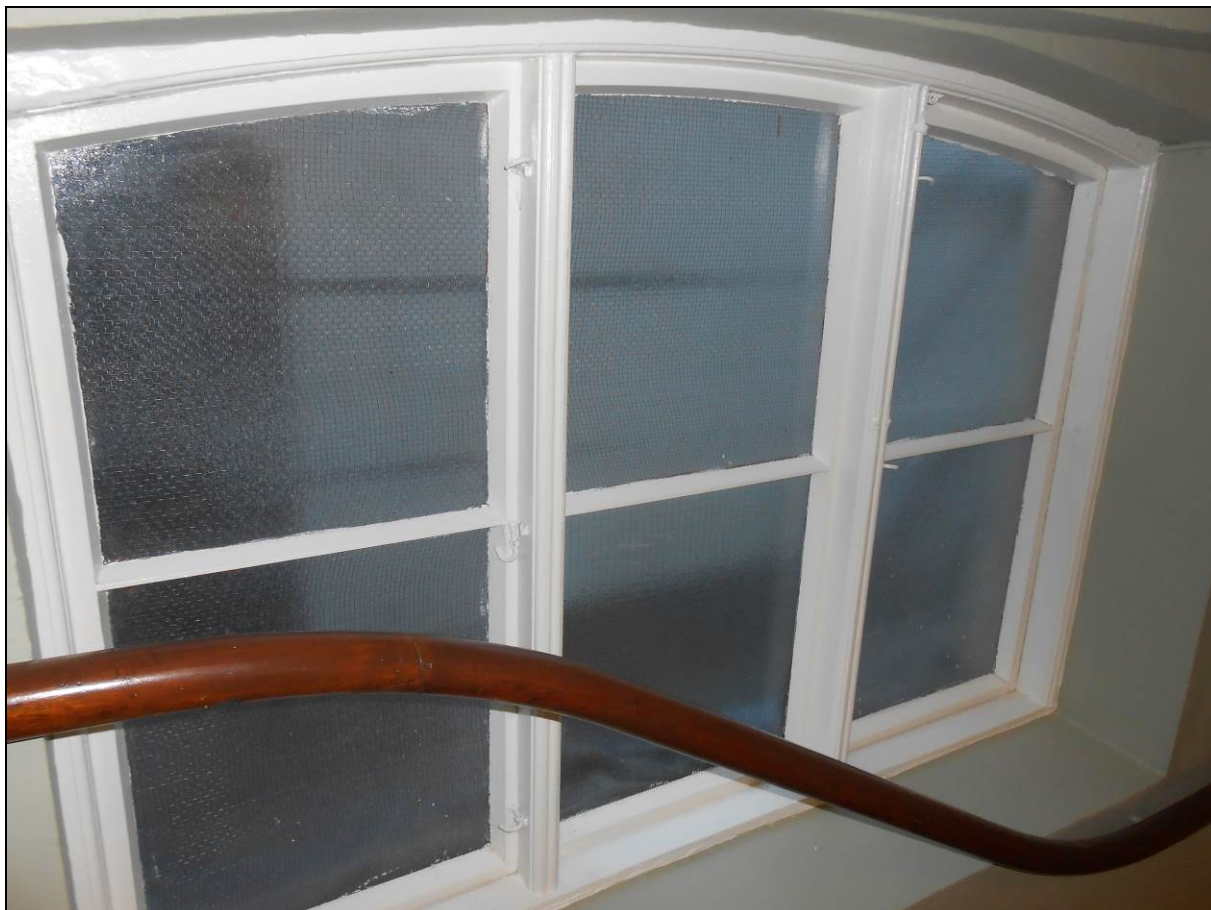
Figur 14. Gamle trådglassvindu i trapperommet (Foto: Byantikvaren 2015).

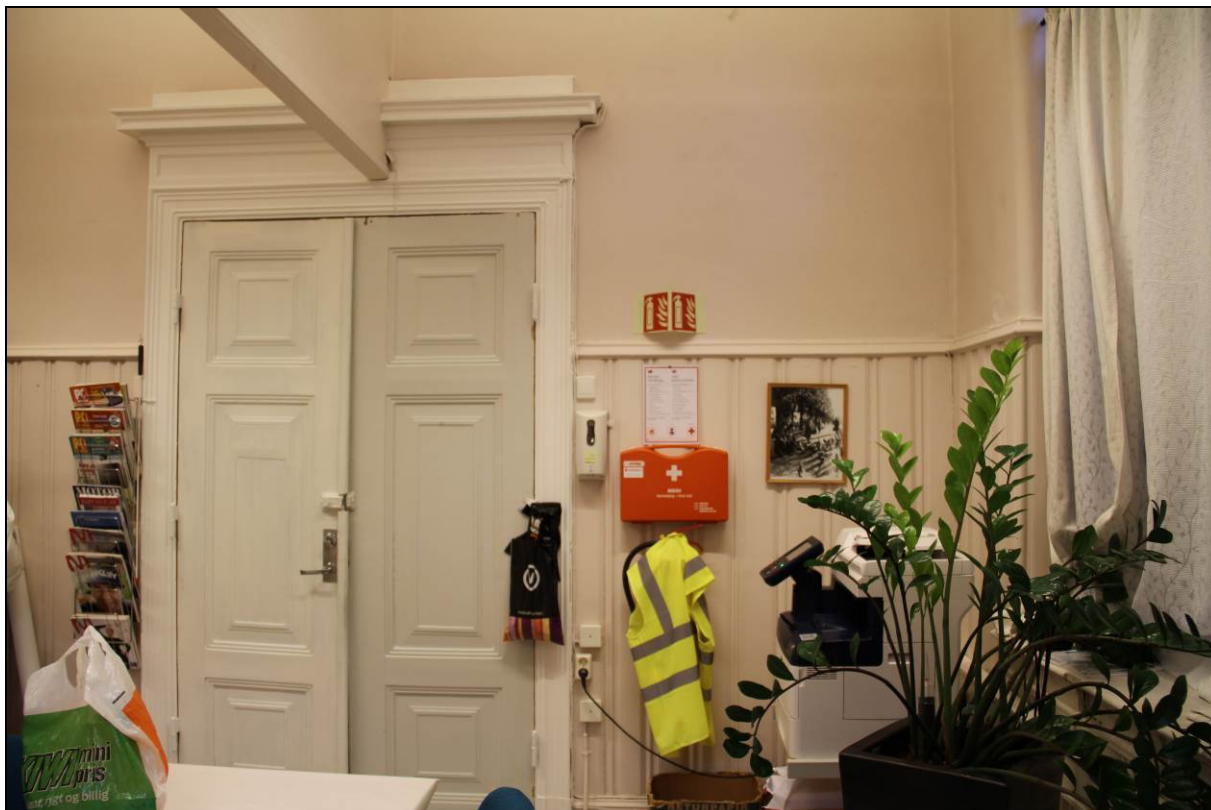
Figur 16. På tross av nyere tilføyelser og endret rominndeling, er dørene med sin rike profilering og omramming i høy grad bevart (Foto: Byantikvaren 2015).

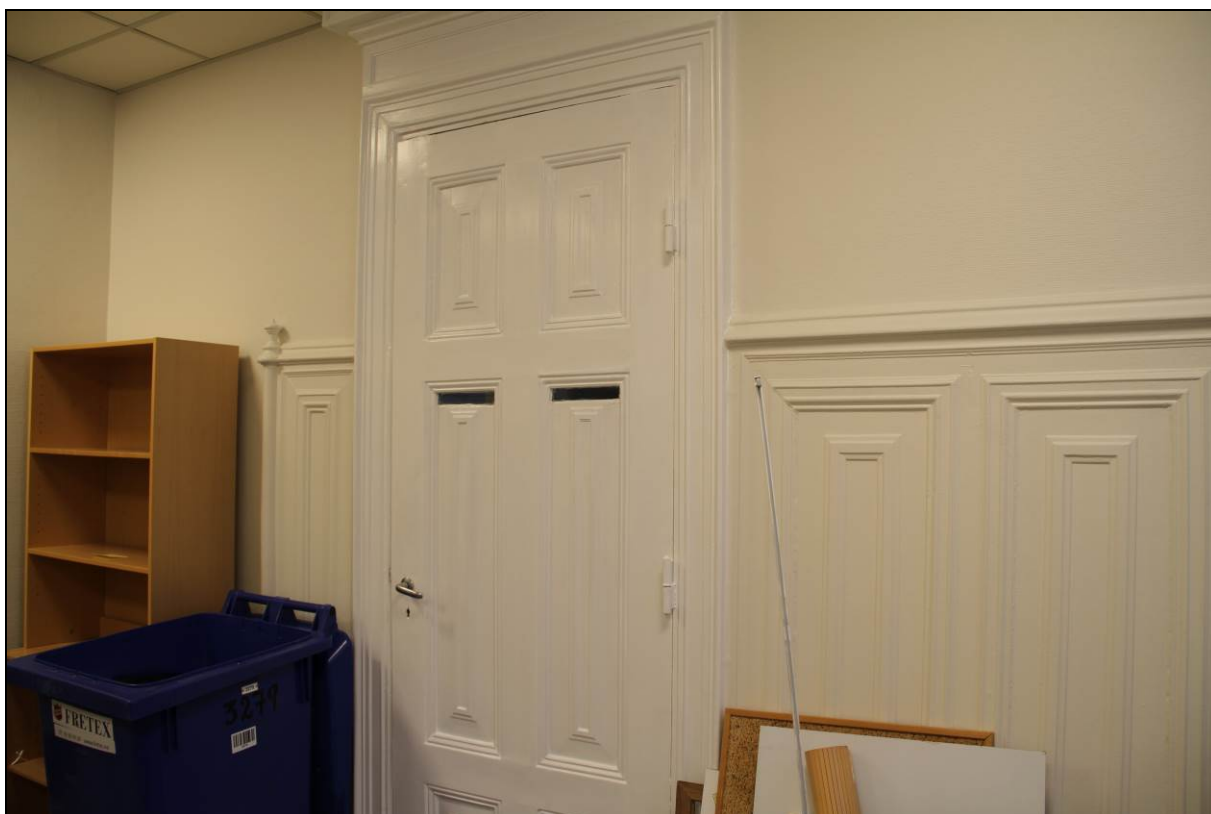
Figur 17. Morsom detalj: Dør i annen etasje med smale, innfelte glasspalter som må ha vært ment for observasjon/overvåking. Profilerte brystningspaneler på sidene (Foto: Byantikvaren 2015).
