ANTIKVARISK DOKUMENTASJON

Ungdommens Hus

Herman Grans vei 6

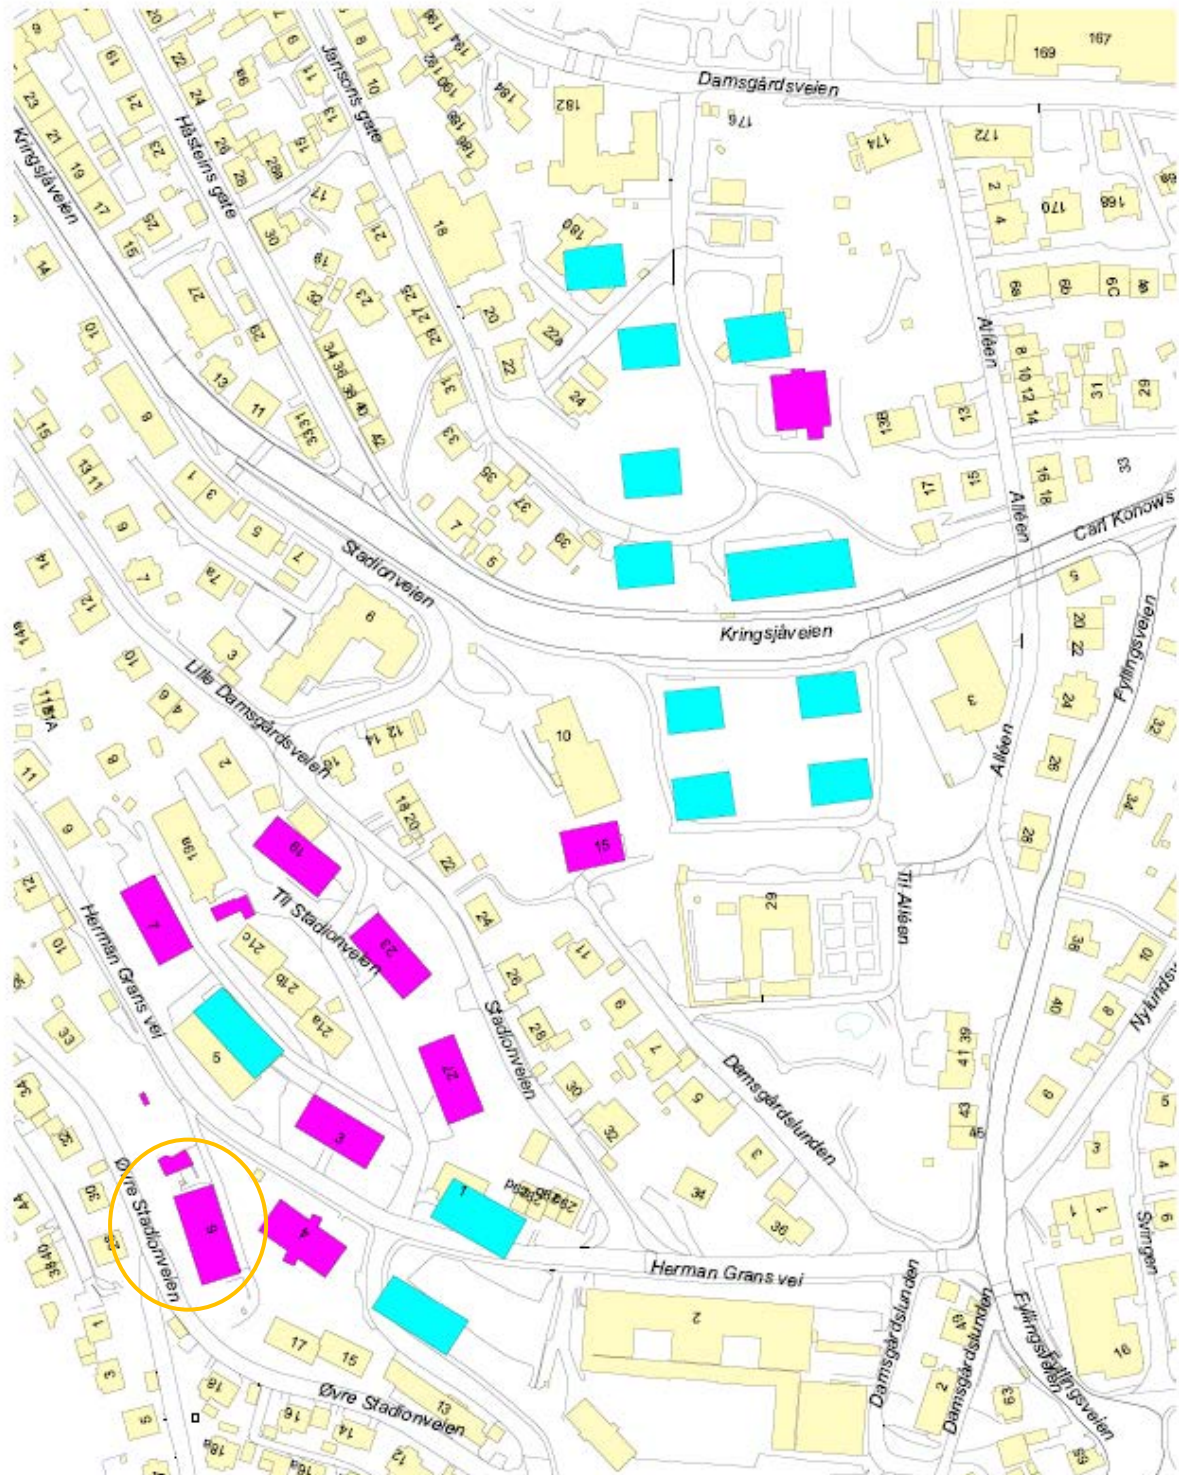
Figur 4. Brakkene som i dag er bevart er markert med lilla farge, mens revne brakker er markert med turkis. Samtlige brakker på Jansonmarken nedenfor Damsgård hovedgård, ble revet like etter krigen (Kart: Byantikvaren 2015).

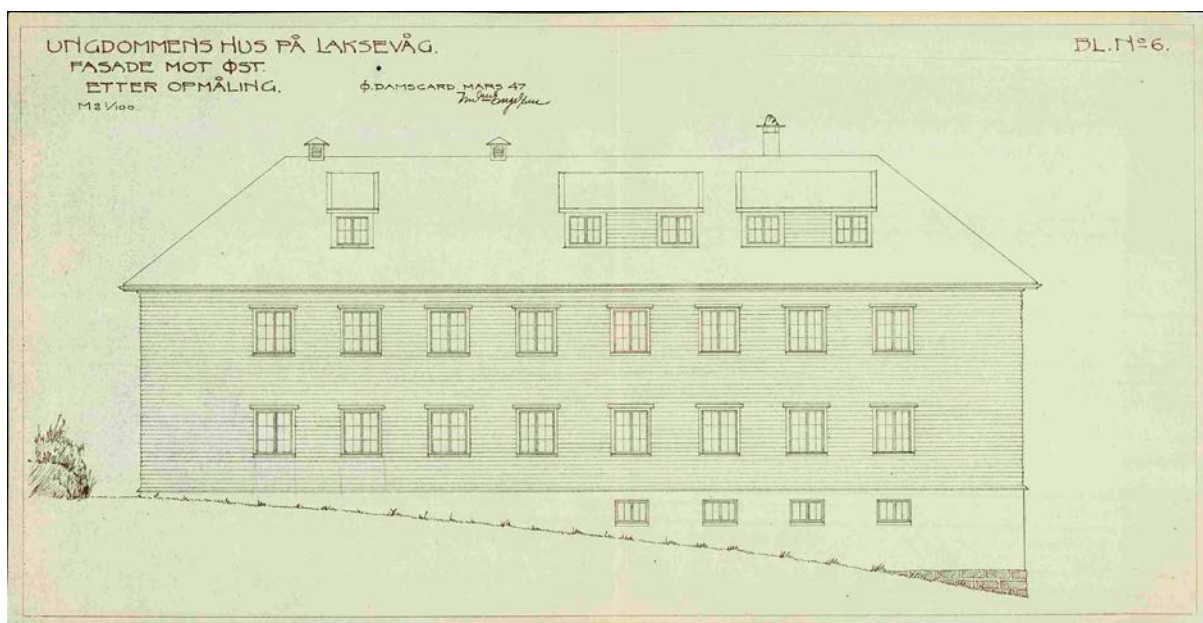
Figur 6. Opprinnelig fasade. Oppmåling av østfasaden til Herman Grans vei 6 i 1947 (Kilde: Brakarkiv, Bergen kommune).

Hermann Grans vei nr. 6 er den største av bygningene i den opprinnelige forlegningen. Oppmålingstegninger frå 1947 viser at brakken ikke kan ha vært en ordinær mannskapsbrakke men har fungert som forsamlingshus i mannskapsleiren. I 1. etasje lå det blant annet en stor forsamlingshall i sørenden (fig. 10). Bygningen har etter krigen hatt, og har ulike funksjoner, bl.a. som daghjem, barnehage og ungdomshus. Blant annet ble den ombygget til daghjem ved arkitekt Engelsen i 1968. Nye ombygginger i 1978 og 1989. Den Internasjonale Barnehage tok i bruk 1. etasje i bygningen, samt utearealene, i 1984.

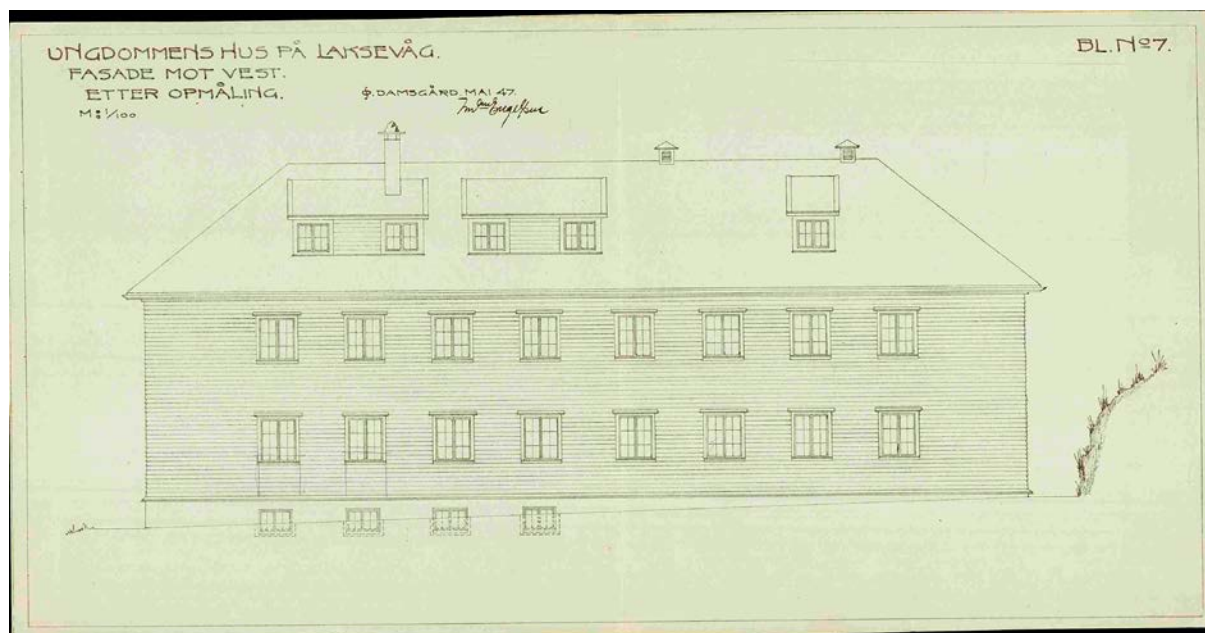
Figur 7. Opprinnelig fasade. Oppmåling av vestsiden til Herman Grans vei 6 i 1947 (Kilde: Brakarkiv, Bergen kommune).

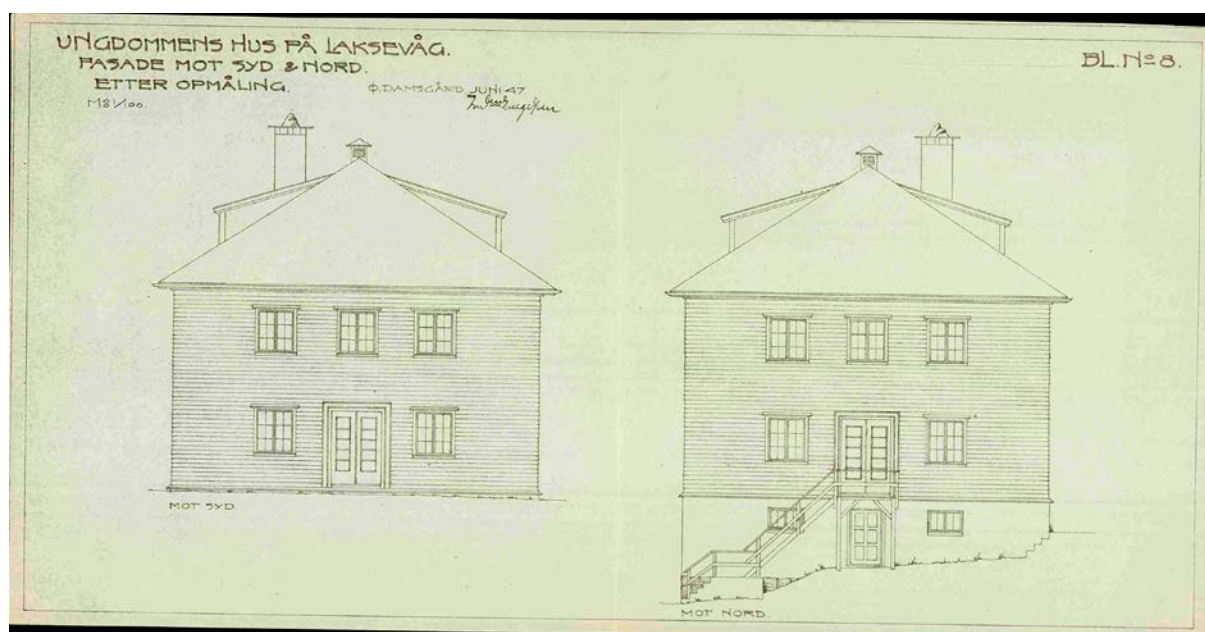
Figur 8. Opprinnelig fasade. Oppmåling av henholdsvis sør- og nordfasaden til Herman Grans vei 6 i 1947 (Kilde: Brakarkiv, Bergen kommune).

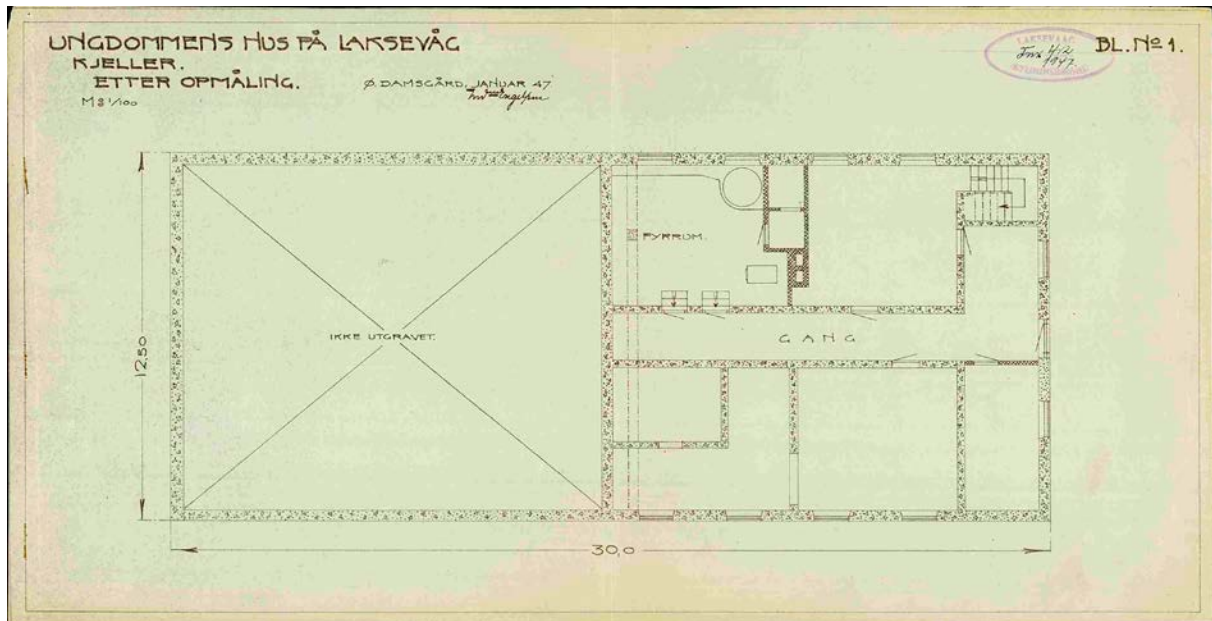
Figur 9. Oppmåling av kjeller i 1947 (Kilde: Brakarkiv, Bergen kommune).

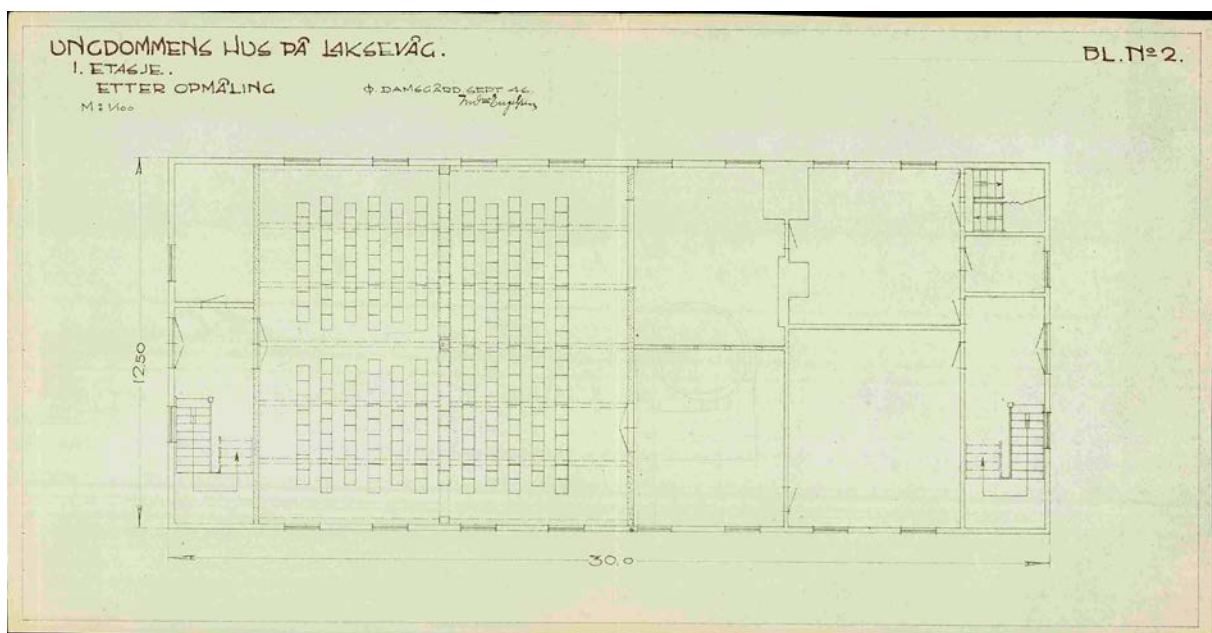
Figur 10. Oppmåling av 1. etasje i 1947. Den store forsamlings salen er i dag delt opp til flere rom som brukes av barnehage. Trapperommene i nord- og sørenden er bevart med originale rekkverk (Kilde: Brakarkiv, Bergen kommune).

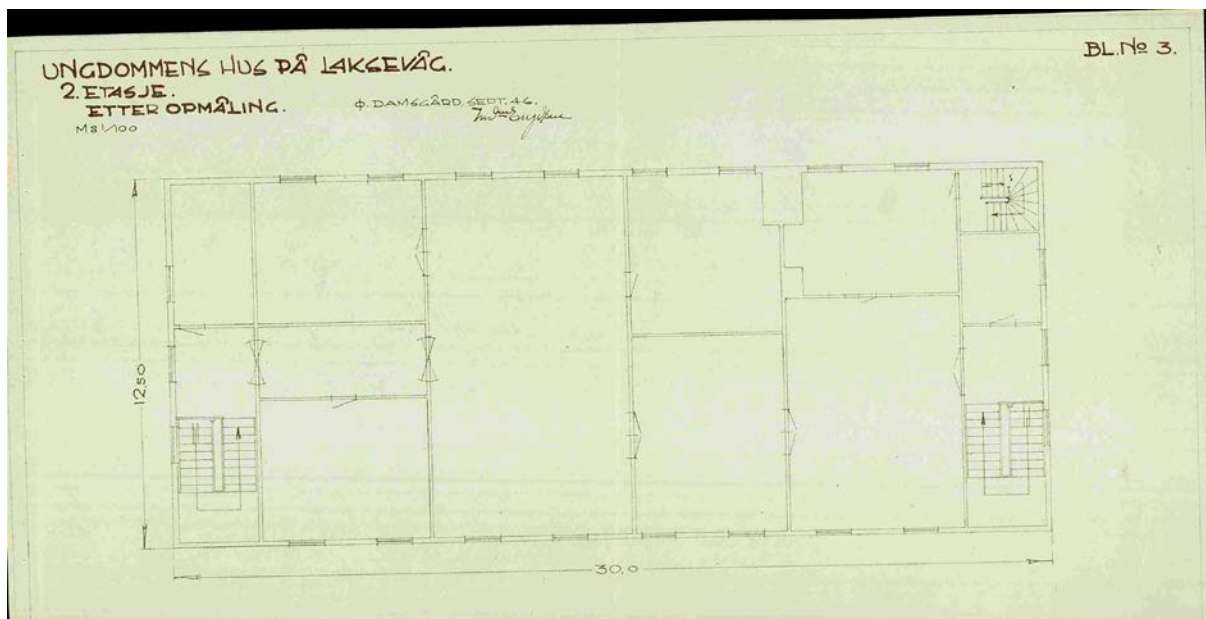
Figur 11. Oppmåling av 2. etasje i 1947 (Kilde: Brakarkiv, Bergen kommune).

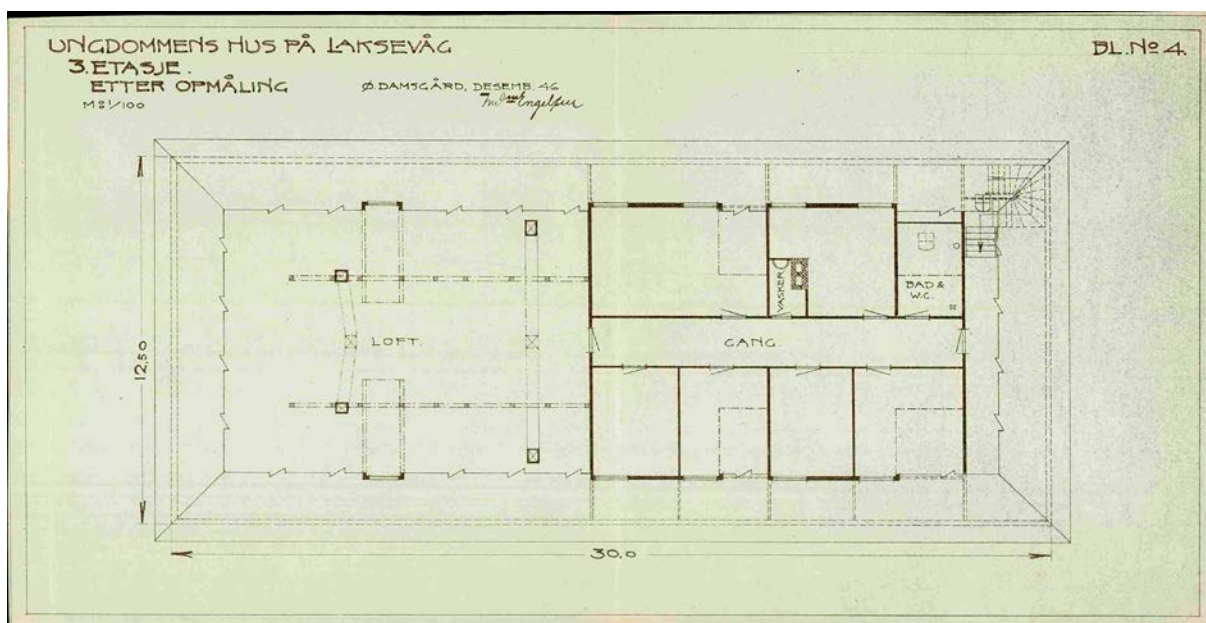
Figur 12. Oppmåling av loft i 1947 (Kilde: Brakarkiv, Bergen kommune).

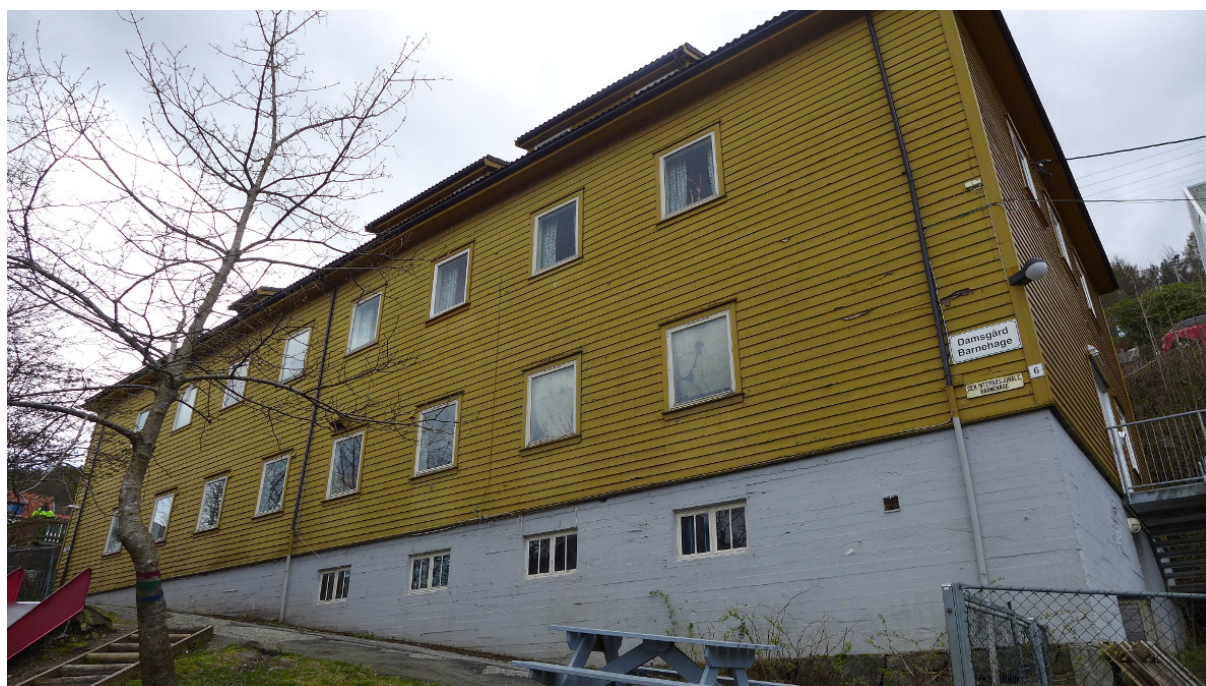
Ytterveggene er isolert og består av bindingsverk i tre. Fasadene har beholdt sitt opprinnelige uttrykk med horisontalt panelkledning i tre. På taket er det seks arker med vinduer, to store og en liten på hver langside. Arkene er opprinnelig for bygningen og skiller den fra de andre brakkene i området som ble bygget uten.

Figur 13. Østfasaden til mannskapsbrakken i Herman Grans vei 6 i dag (Foto: Byantikvaren 2015).

Samtlige vinduer i bygget bortsett fra dem i sokkeletasjen, er husmorvinduer innsatt i forbindelse med rehabilitering. Opprinnelig var det tofagsvinduer med tre ruter i hver. På langsidene har samtlige vinduer sin opprinnelige plassering. I nordre gavlvegg er tre opprinnelige vindusåpninger fjernet, en i 1. etasje og begge i sokkeletasjen. Her er også det opprinnelige trappeløpet til 1. etasje revet og ett nytt av metall kommet til. Gavlsiden mot sør har gjennomgått relativt store forandringer. Til andre etasje leder en rampe av tre fra utearealene i barnehagen til en døråpning som opprinnelig har vært vindusåpning. I 1. etasje er begge vindusåpningene tettet og et redskapsskur ført opp vest for døråpningen, som er

Bygningens hovedform og fasadeuttrykk med opprinnelig materialbruk og original vindusplassering bør ivaretas. Lite av interiørene er bevart, men trapperommene med trapp og rekkverk, synes opprinnelige og bør søkes bevart. I tillegg kan scenen i hovedoppholdsrommet i barnehagen være opprinnelig fra forsamlingslokalet i brakken, og bør søkes bevart. Det kan finnes opprinnelig interiør bak platekledde vegger. Ved en eventuell avdekking må disse dokumenteres, og bør bevares. Ta kontakt med Byantikvaren.

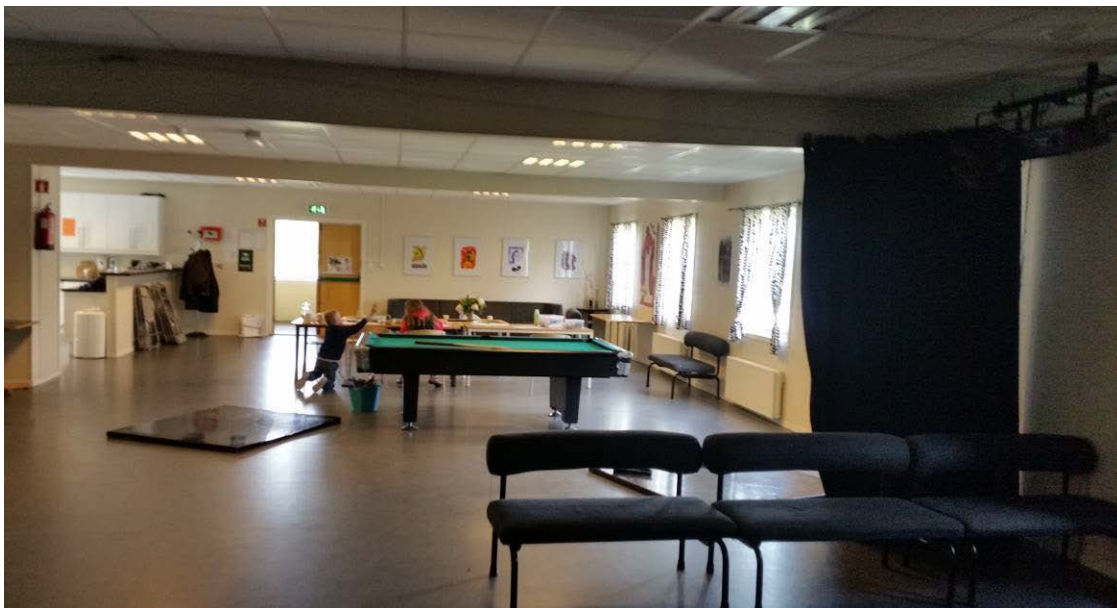
Figur 15. Forsamlingslokale i 2. etasje (Foto: Byantikvaren 2015).

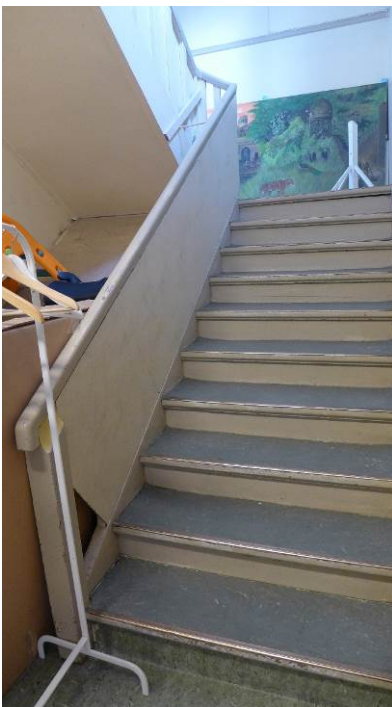
Figur 17. Trapperom med opprinnelig trapp og rekkverk i sørenden av bygget (Foto: Byantikvaren 2015).

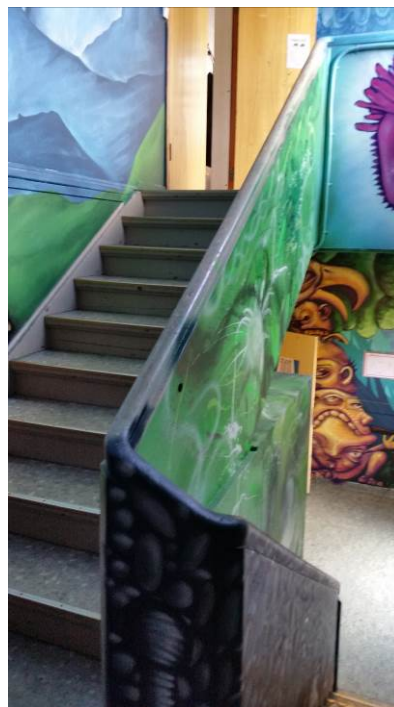
Figur 18. Trapperommet i nordenden er også opprinnelig men dekorert med gatekunst (Foto: Byantikvaren 2015).

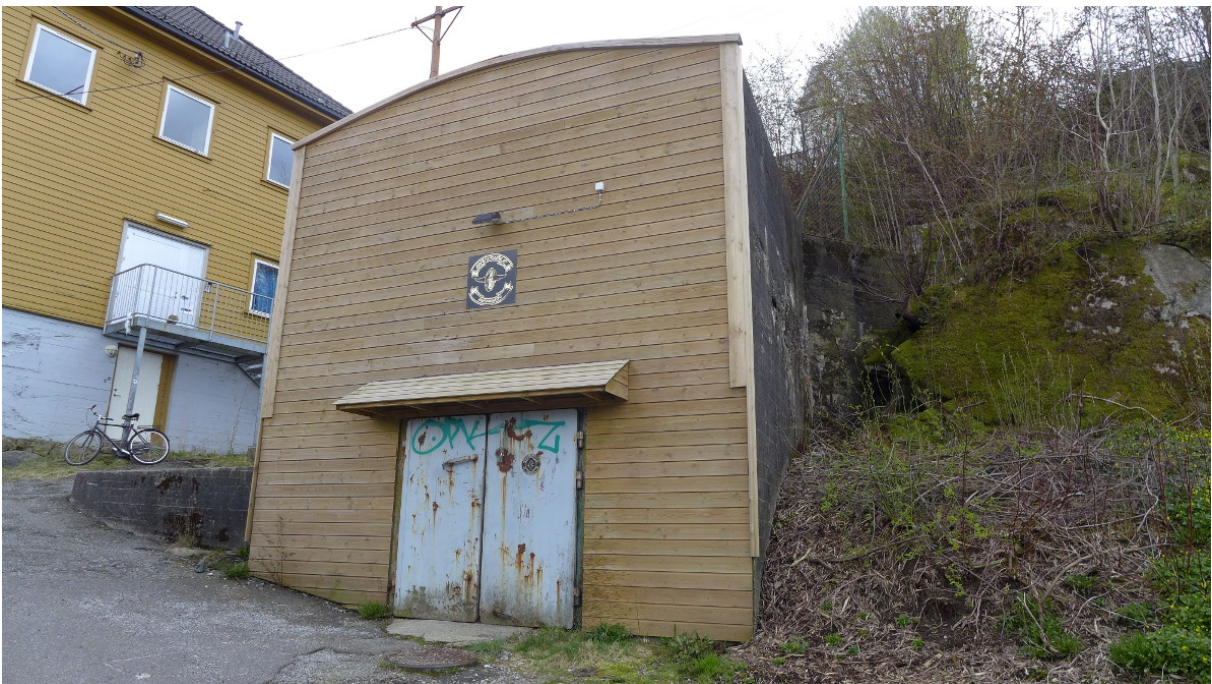
Figur 21. På nordsiden av bygningen er det en tilkomst til et større dekningsrom i fjellet. Anlegget tilhørte den tyske mannskapsleiren og blir i dag benyttet av en motorsykelklubb. Fasaden til bunkeren har nylig blitt kledd inne med trepanel (Foto: Byantikvaren 2015).

Ca. 10 – 15 meter vest for nr. 6 finnes inn/utgangen til et større bunker/tilfluktsanlegg sprengt ut i fjell (fig. 21). Anlegget er i god stand, og benyttes p.t. som lokaler for en motorsykelklubb. Ca. 25 meter videre mot vest langs Hermann Grans vei finnes nok ett bunker/tilfluktsanlegg sprengt ut i fjell, men det vites ikke om dette har forbindelse med førstnevnte (fig. 22).

Murer som har tilhørt det opprinnelige uteområdet til brakkebygningen, samt inngangene til fjellanlegget på nordsiden, bør bevares.

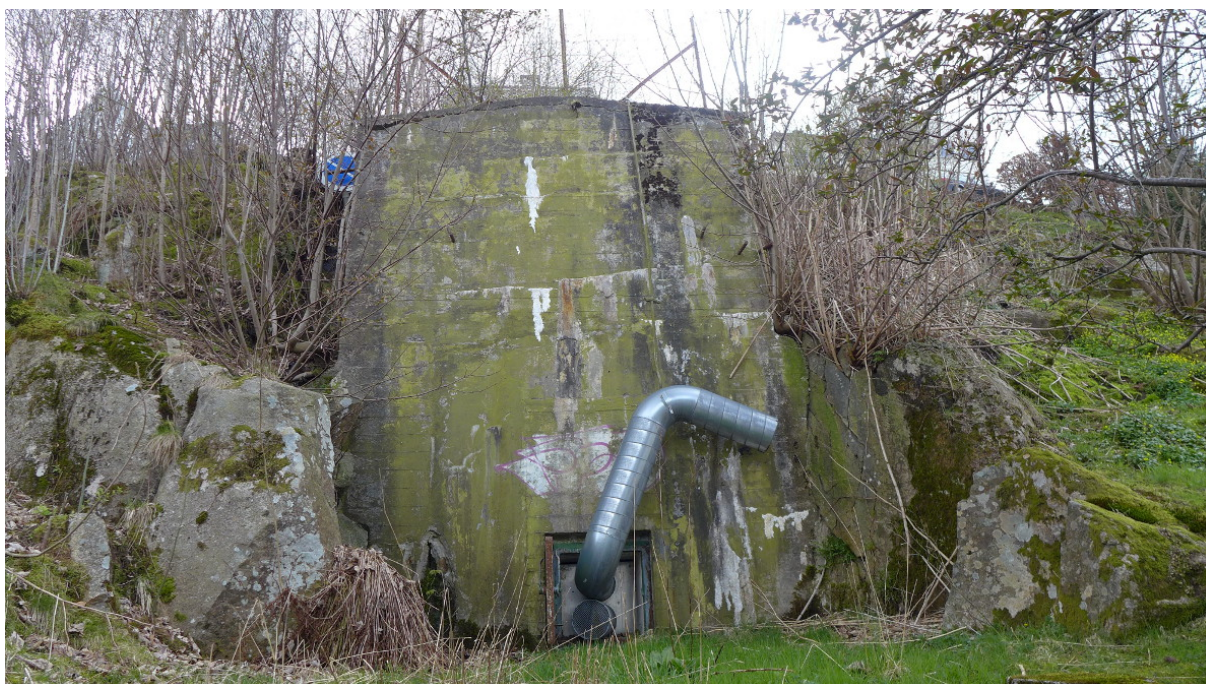
Figur 22. Ca 50 m nord for bygningen er det bevart en ny inngang med trappeløp til fjellanlegget (Foto: Byantikvaren 2015).
