Kulturminnegrunnlag for Vågen, kaiene og Bryggen

Byantikvaren 2003

Det foreliggende er et utvidet kulturminnegrunnlag, kalt nivå 2. Det er utarbeidet i forbindelse med reguleringsplan for Vågen, kaiene og Bryggen, P.1.1604.00.00, og er et supplement til **Kulturminnegrunnlag for kommunedelplan Sentrum (1999)**.

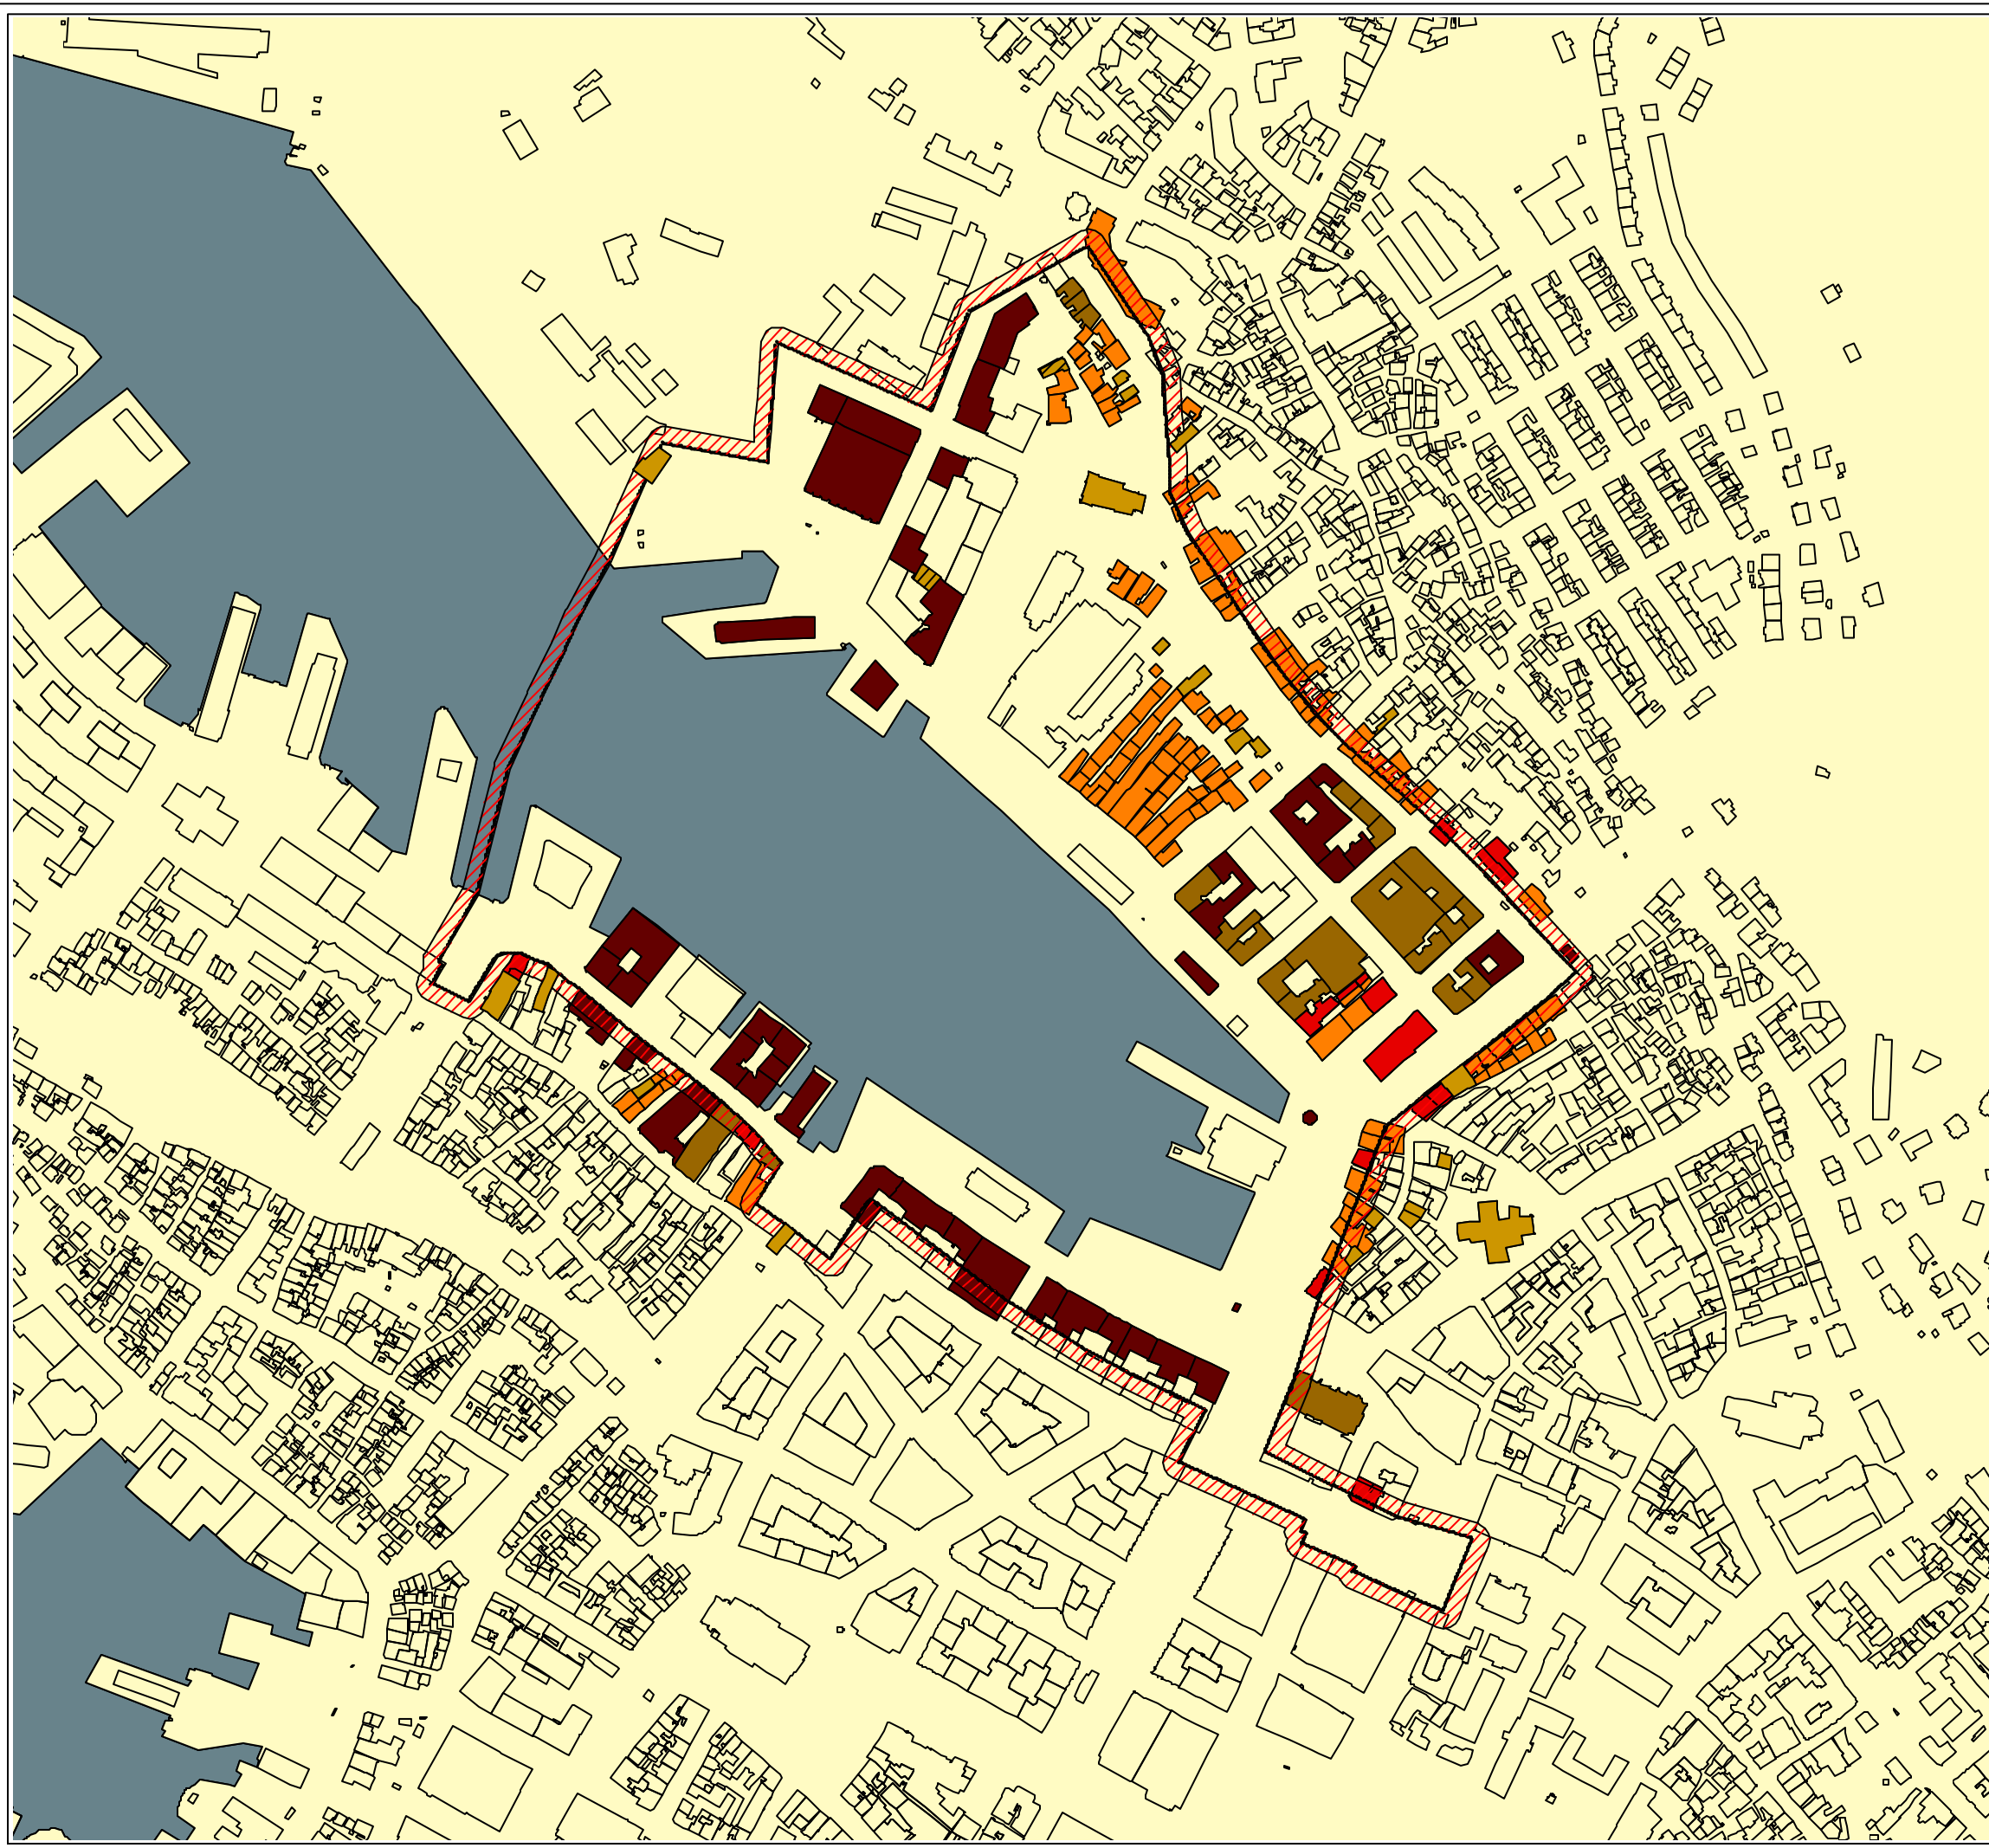
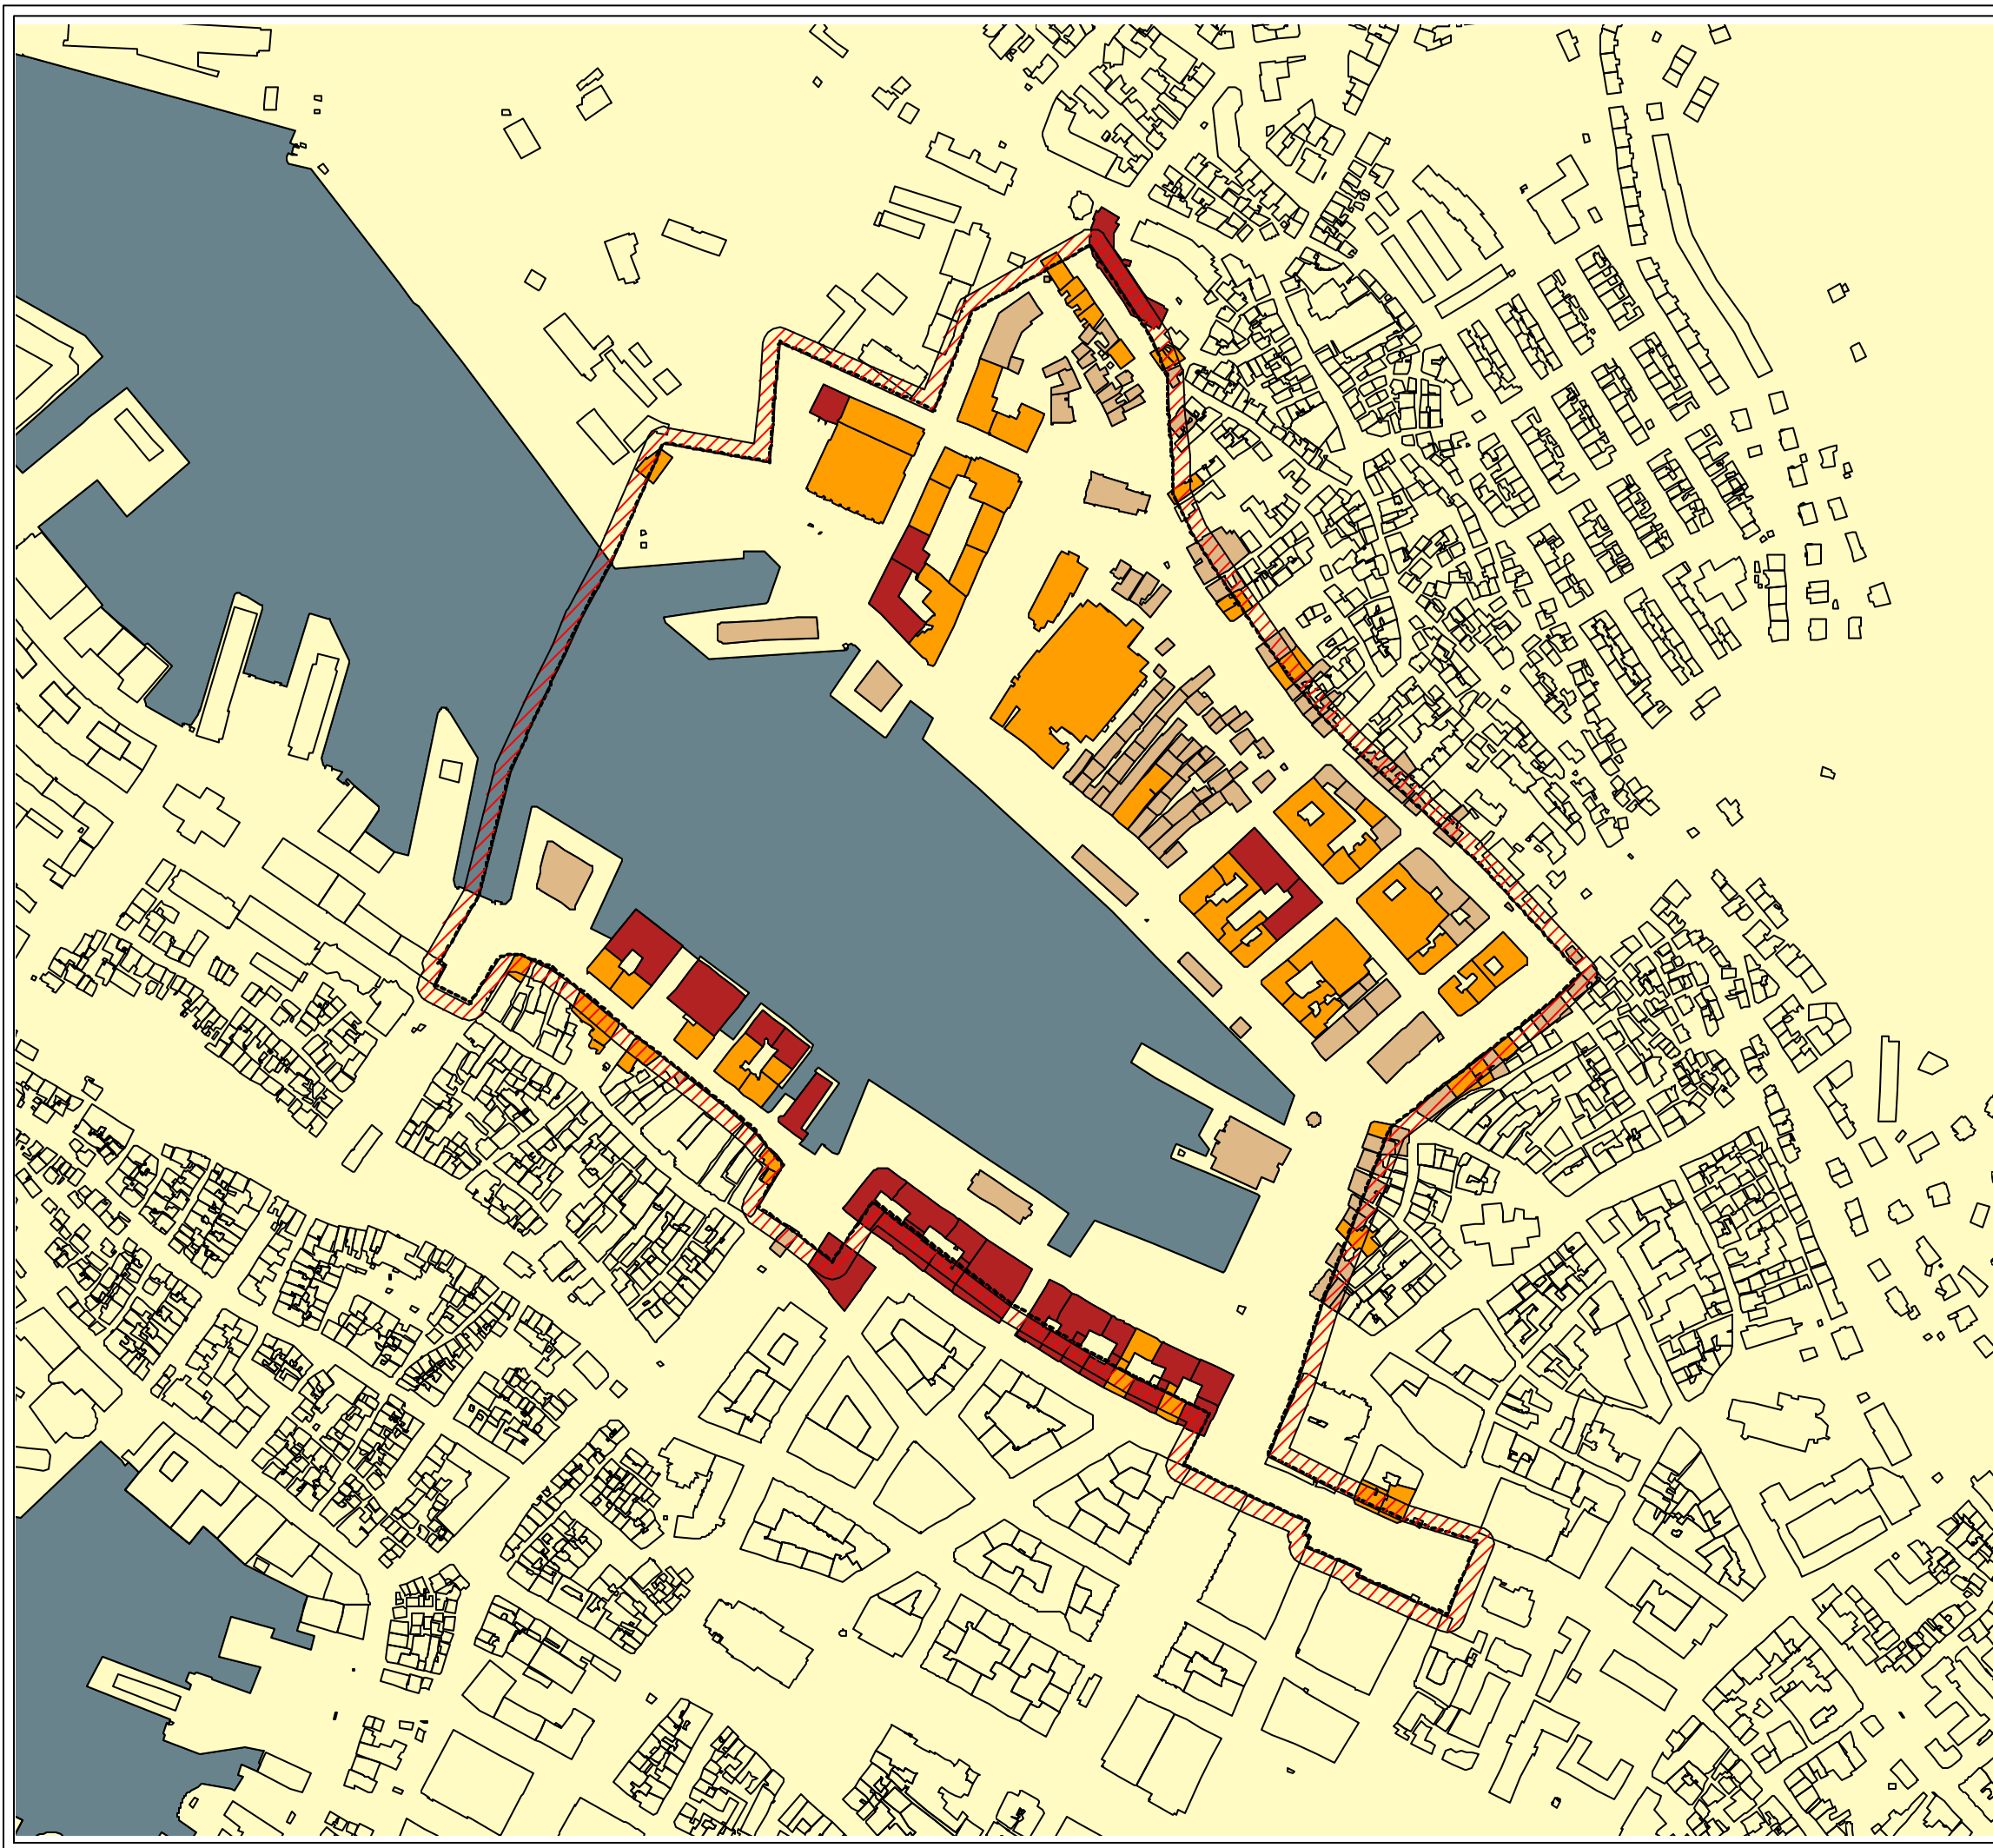
KART 4.3

Kart 4.3 Arkitekturstil

Kartet viser en arkitekturhistorisk stilanalyse av bygningsmassen basert på feltobservasjoner. Analysen gjelder byggenes fasader mot offentlig rom. Stilbestemmelser er sjelden absolutte og for den bergenske arkitekturs vedkommende, vil det snarere være en regel enn et unntak at

ulike stilimpulser er representert i en og samme fasade. Dette kan skyldes stilvalg på et gitt tidspunkt eller fasadeendringer over tid. Blandingsstilene som da fremkommer, gjør kategorisering problematisk, og kartet må derfor leses som indikator snarere enn fasit på stil. Stilanalysen viser at det er stor variasjon i anvendte stiler i planområdet. Dette reflekter tidsdybden i bygningsmassen, hvor de fleste stiler fra middelalder til i dag er representert. Samtidig viser kartet at enkelte delområder har stor overvekt av fasader fra en bestemt stilperiode. Dette kan knyttes til den historiske og byplanmessige utviklingen i det området. For eksempel kan det formidle noe om tempo i gjenoppbygging etter en brann eller sanering, og det kan si noe om den arkitektoniske utviklingen lokalt og internasjonalt, og blir dermed en indikator på kulturelle impulser i en bestemt tidsperiode.

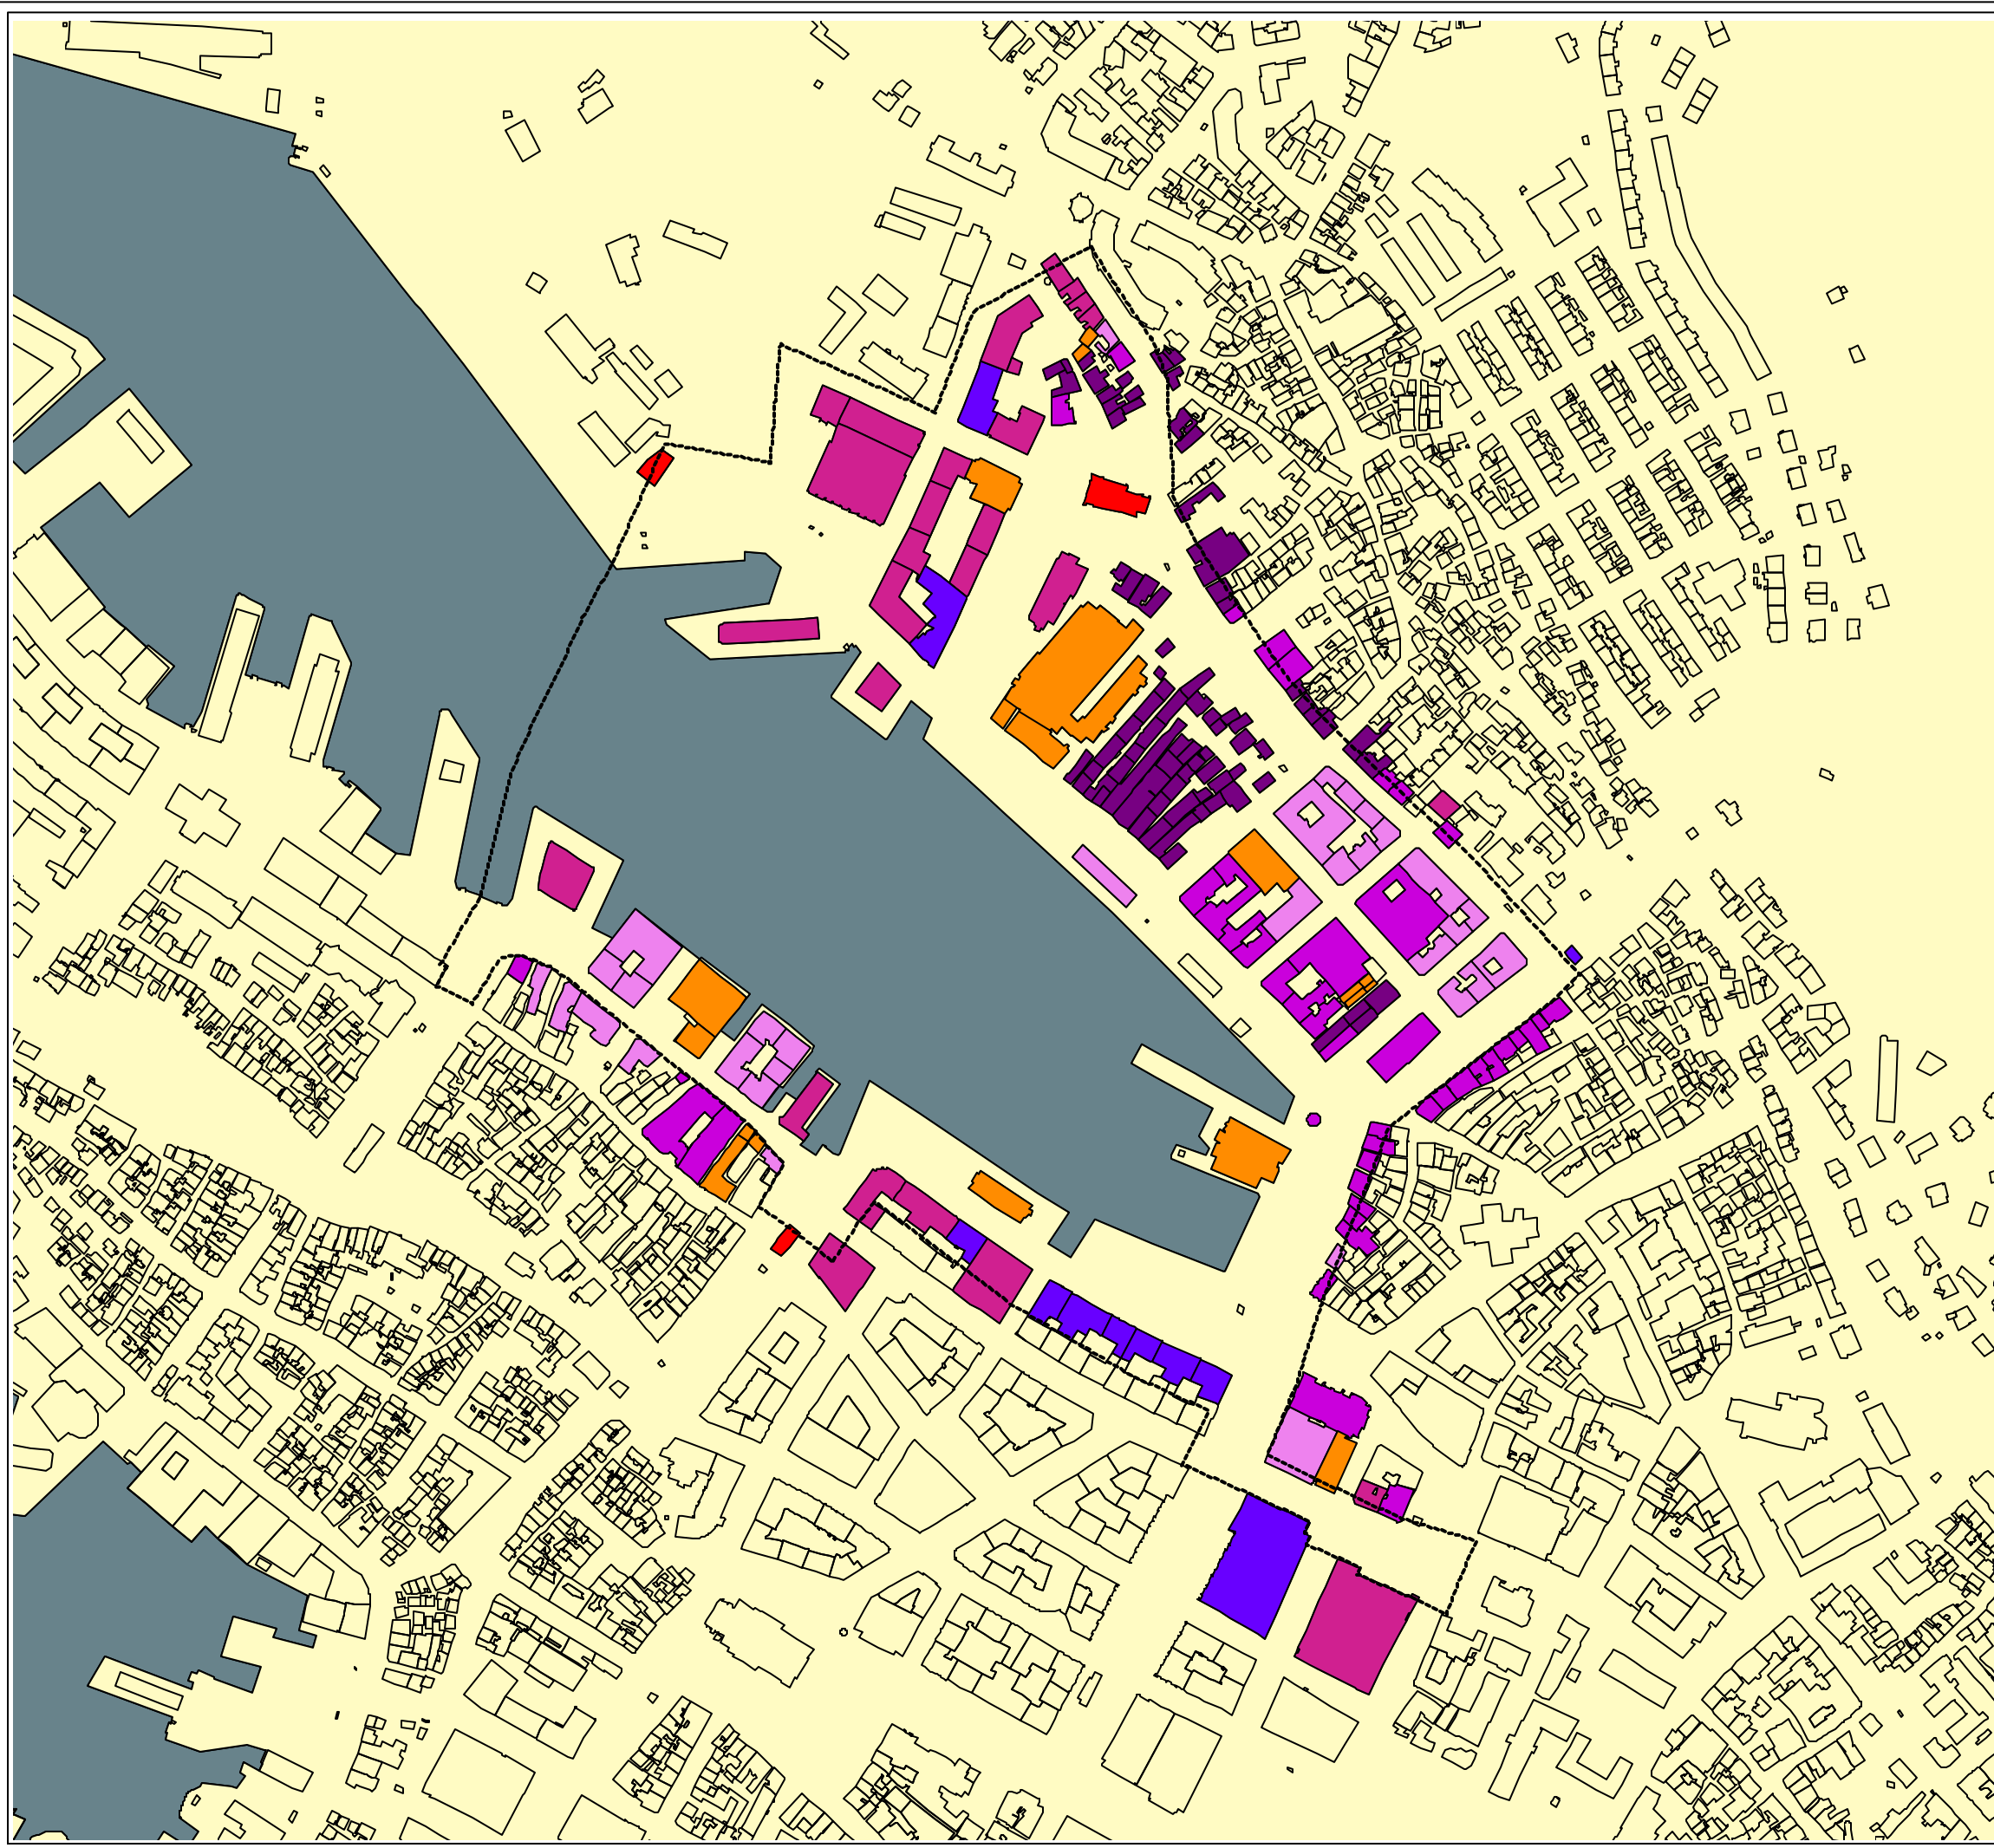
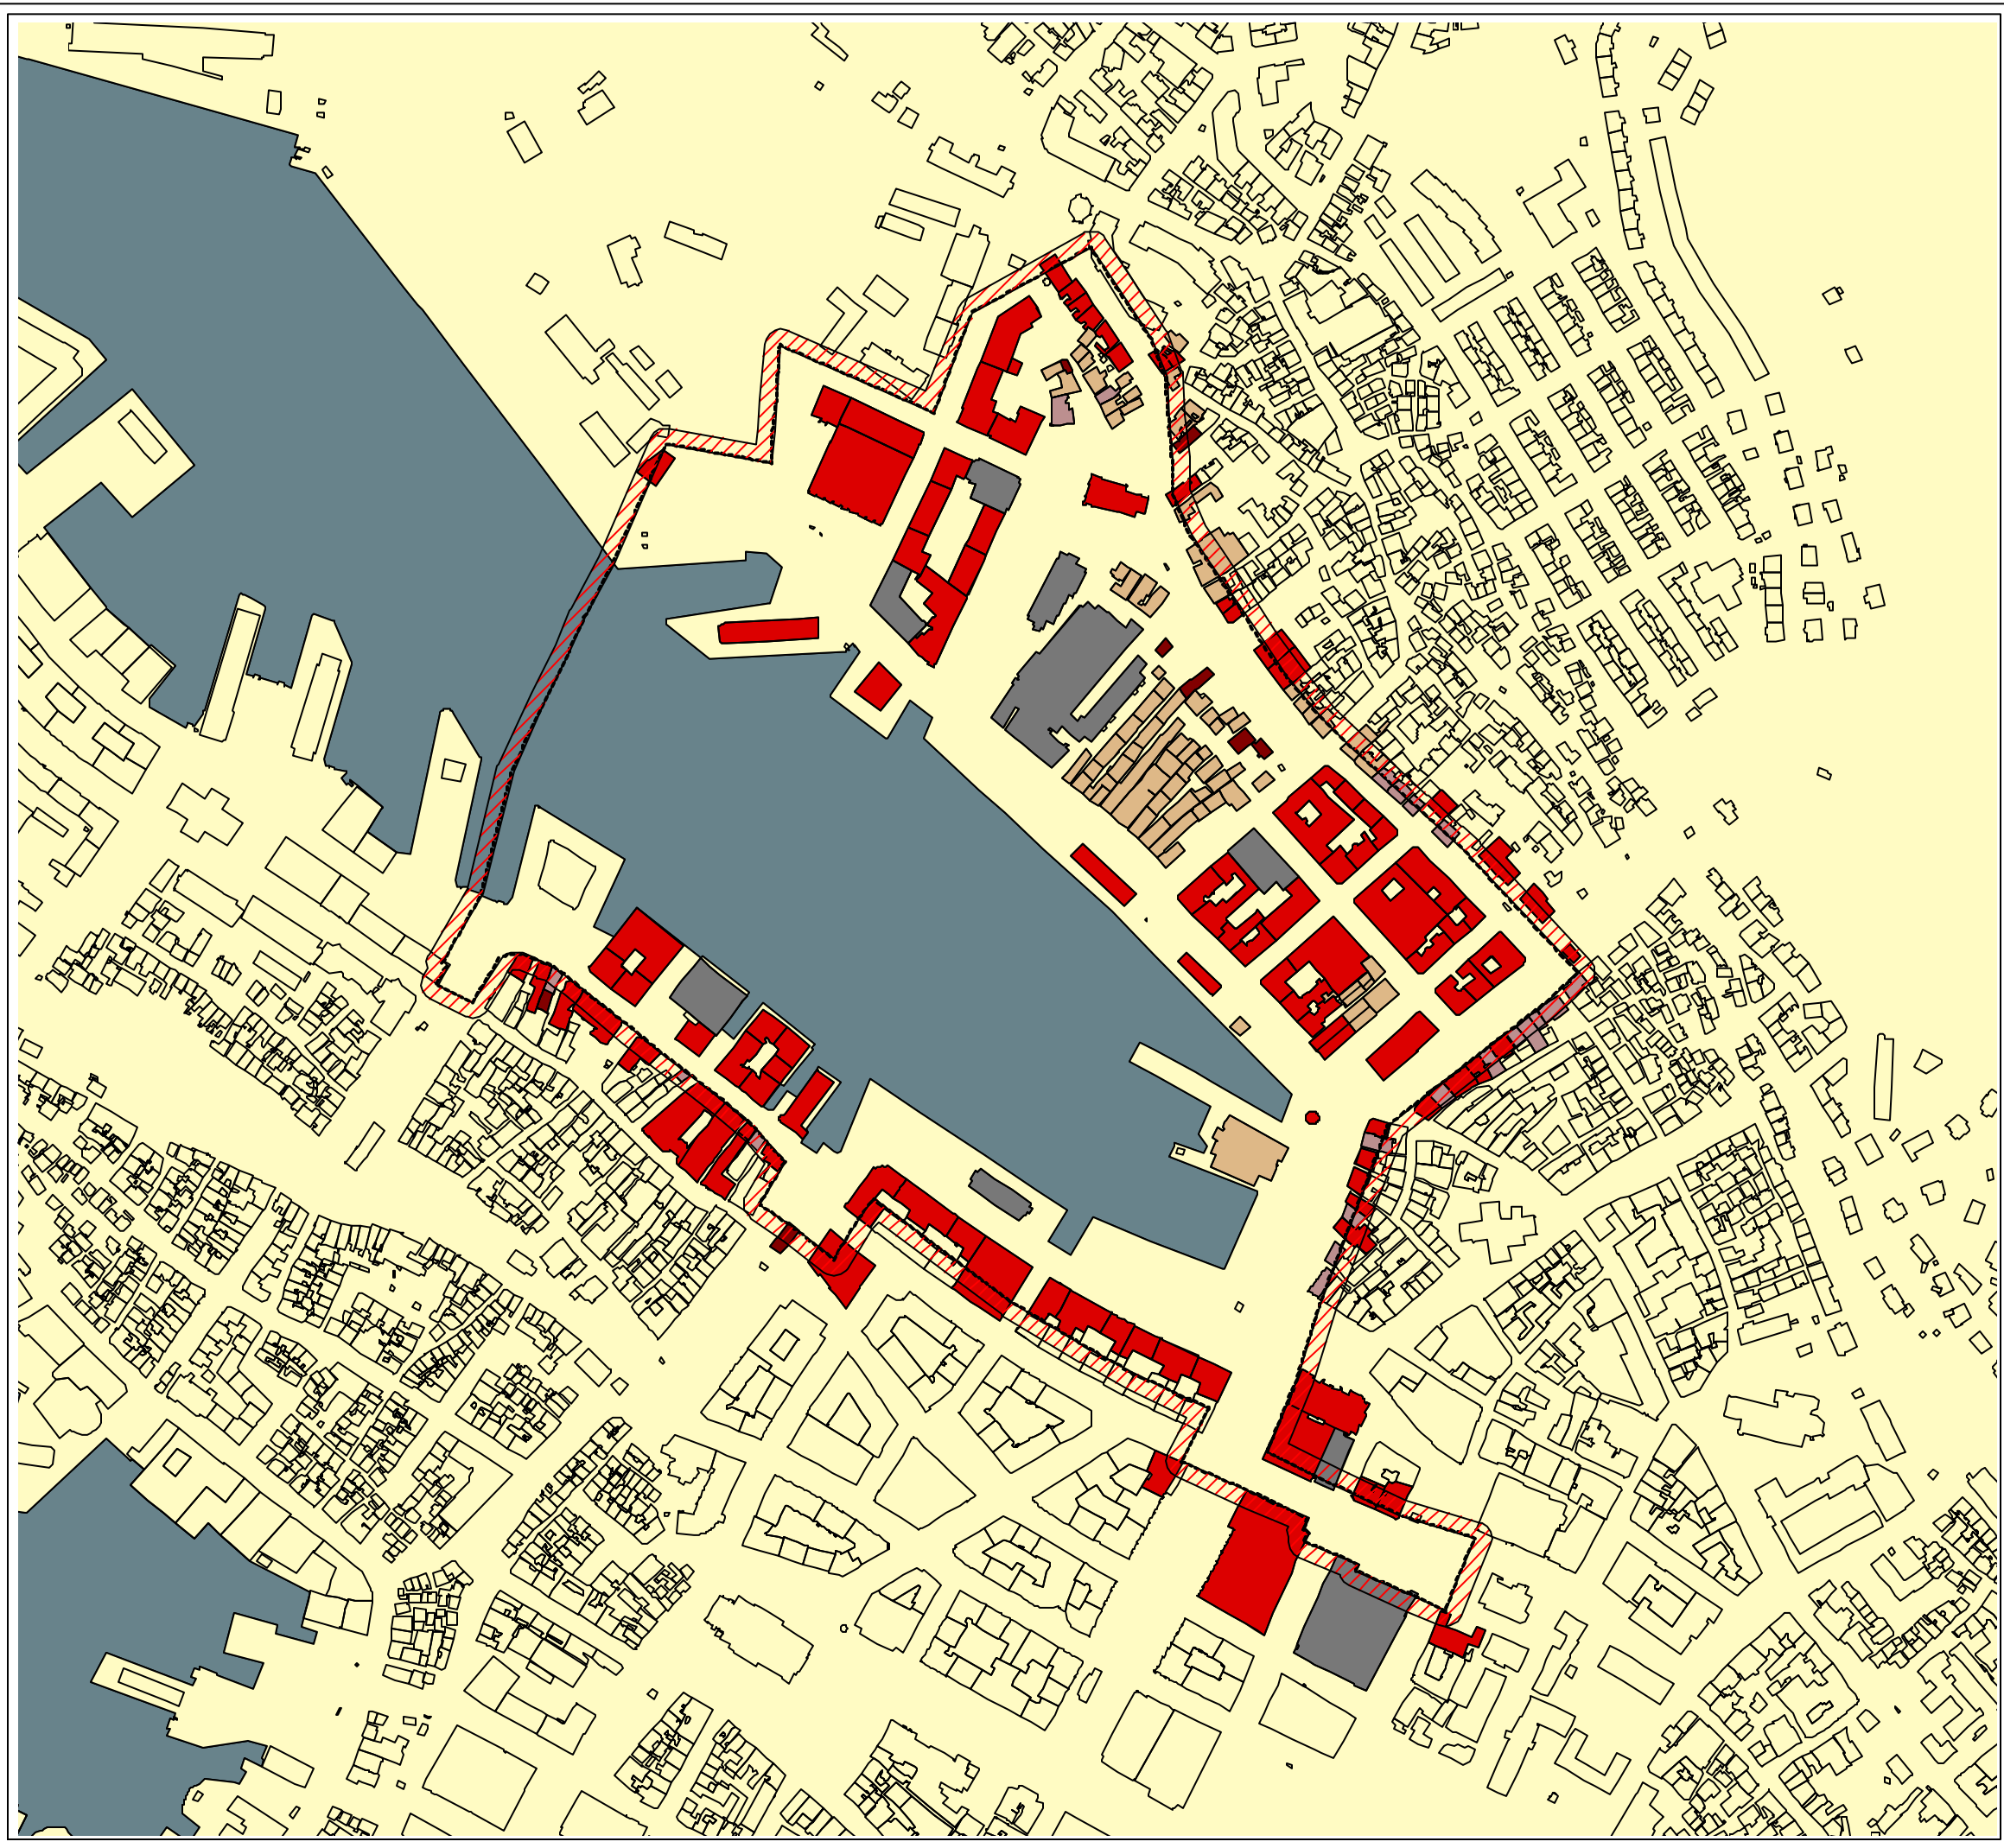
KART 4.1

Kart 4.1. Fredete bygg og anlegg

Kartet viser bygg og anlegg som er fredet etter bestemmelser i Kulturminneloven. Det gjelder fredning etter §§4, 15, 19 og 20. Kartet skiller mellom automatisk fredete bygg og anlegg etter kml §4 og vedtaksfredete etter kml §§ 15, 19 og 20. Ruiner under bakkenivå er også merket på kartet(fredet etter kml §4). Dette gjelder Katarinahospitalet og Rådhuskjelleren. (se Kulturminnegrunnlag Sentrum, kart 4a)

Hele planområdet er innenfor den automatisk fredete bygrunnen.

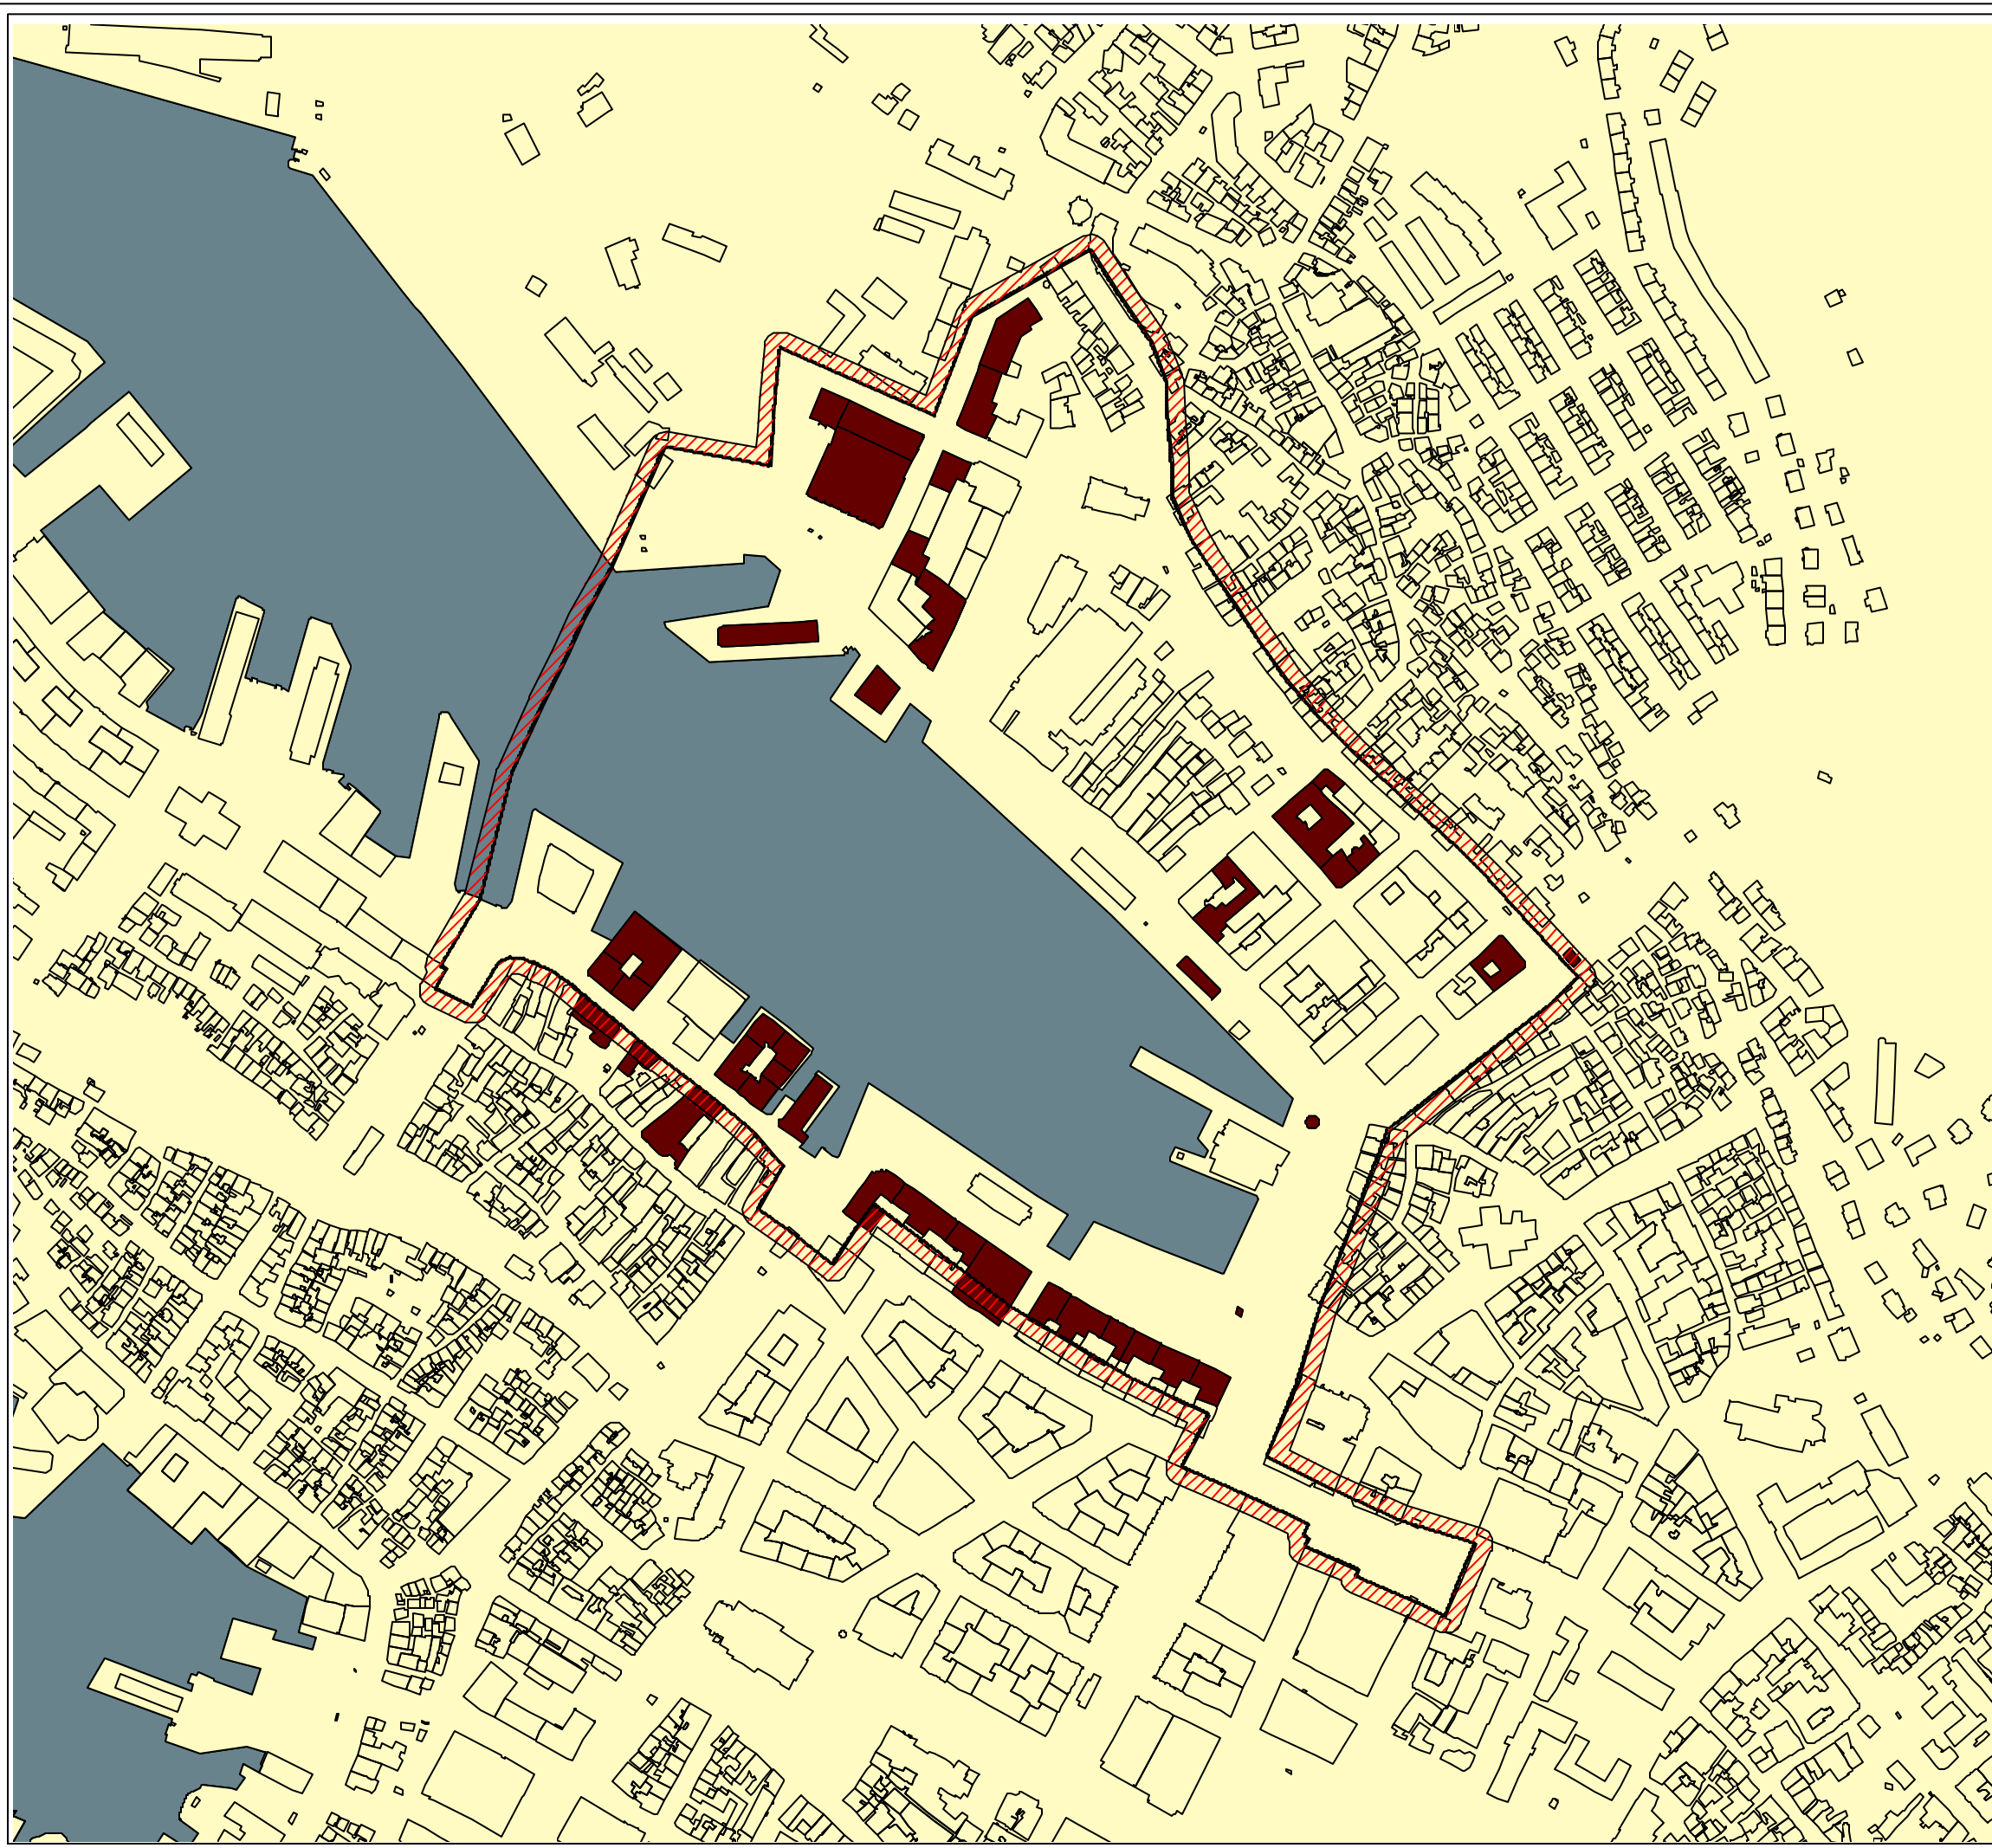
KART 2.6

Kart 2.6. Bygningsstrukturer fra perioden 1880 til 1913

Opplysningene er basert på sammenstilling av Generalkartet fra 1880 og Generalkartet fra 1913. Kartene er scannet og georeferert av Bergen kommune, Oppmålingsavdelingen, så

opplysninger om sammenfall mellom dagens og historiske bygningsflater fra 1913 kan med stor sikkerhet stadfestes. Som for 1880 dateringene, vil det i de fleste tilfeller være sammenfall også med dagens bygningsmasse, ikke bare selve bygningsflatestrukturen.
