Kulturminnegrunnlag for Vågen, kaiene og Bryggen

Byantikvaren 2003

Det foreliggende er et utvidet kulturminnegrunnlag, kalt nivå 2. Det er utarbeidet i forbindelse med reguleringsplan for Vågen, kaiene og Bryggen, P.1.1604.00.00, og er et supplement til **Kulturminnegrunnlag for kommunedelplan Sentrum (1999)**.

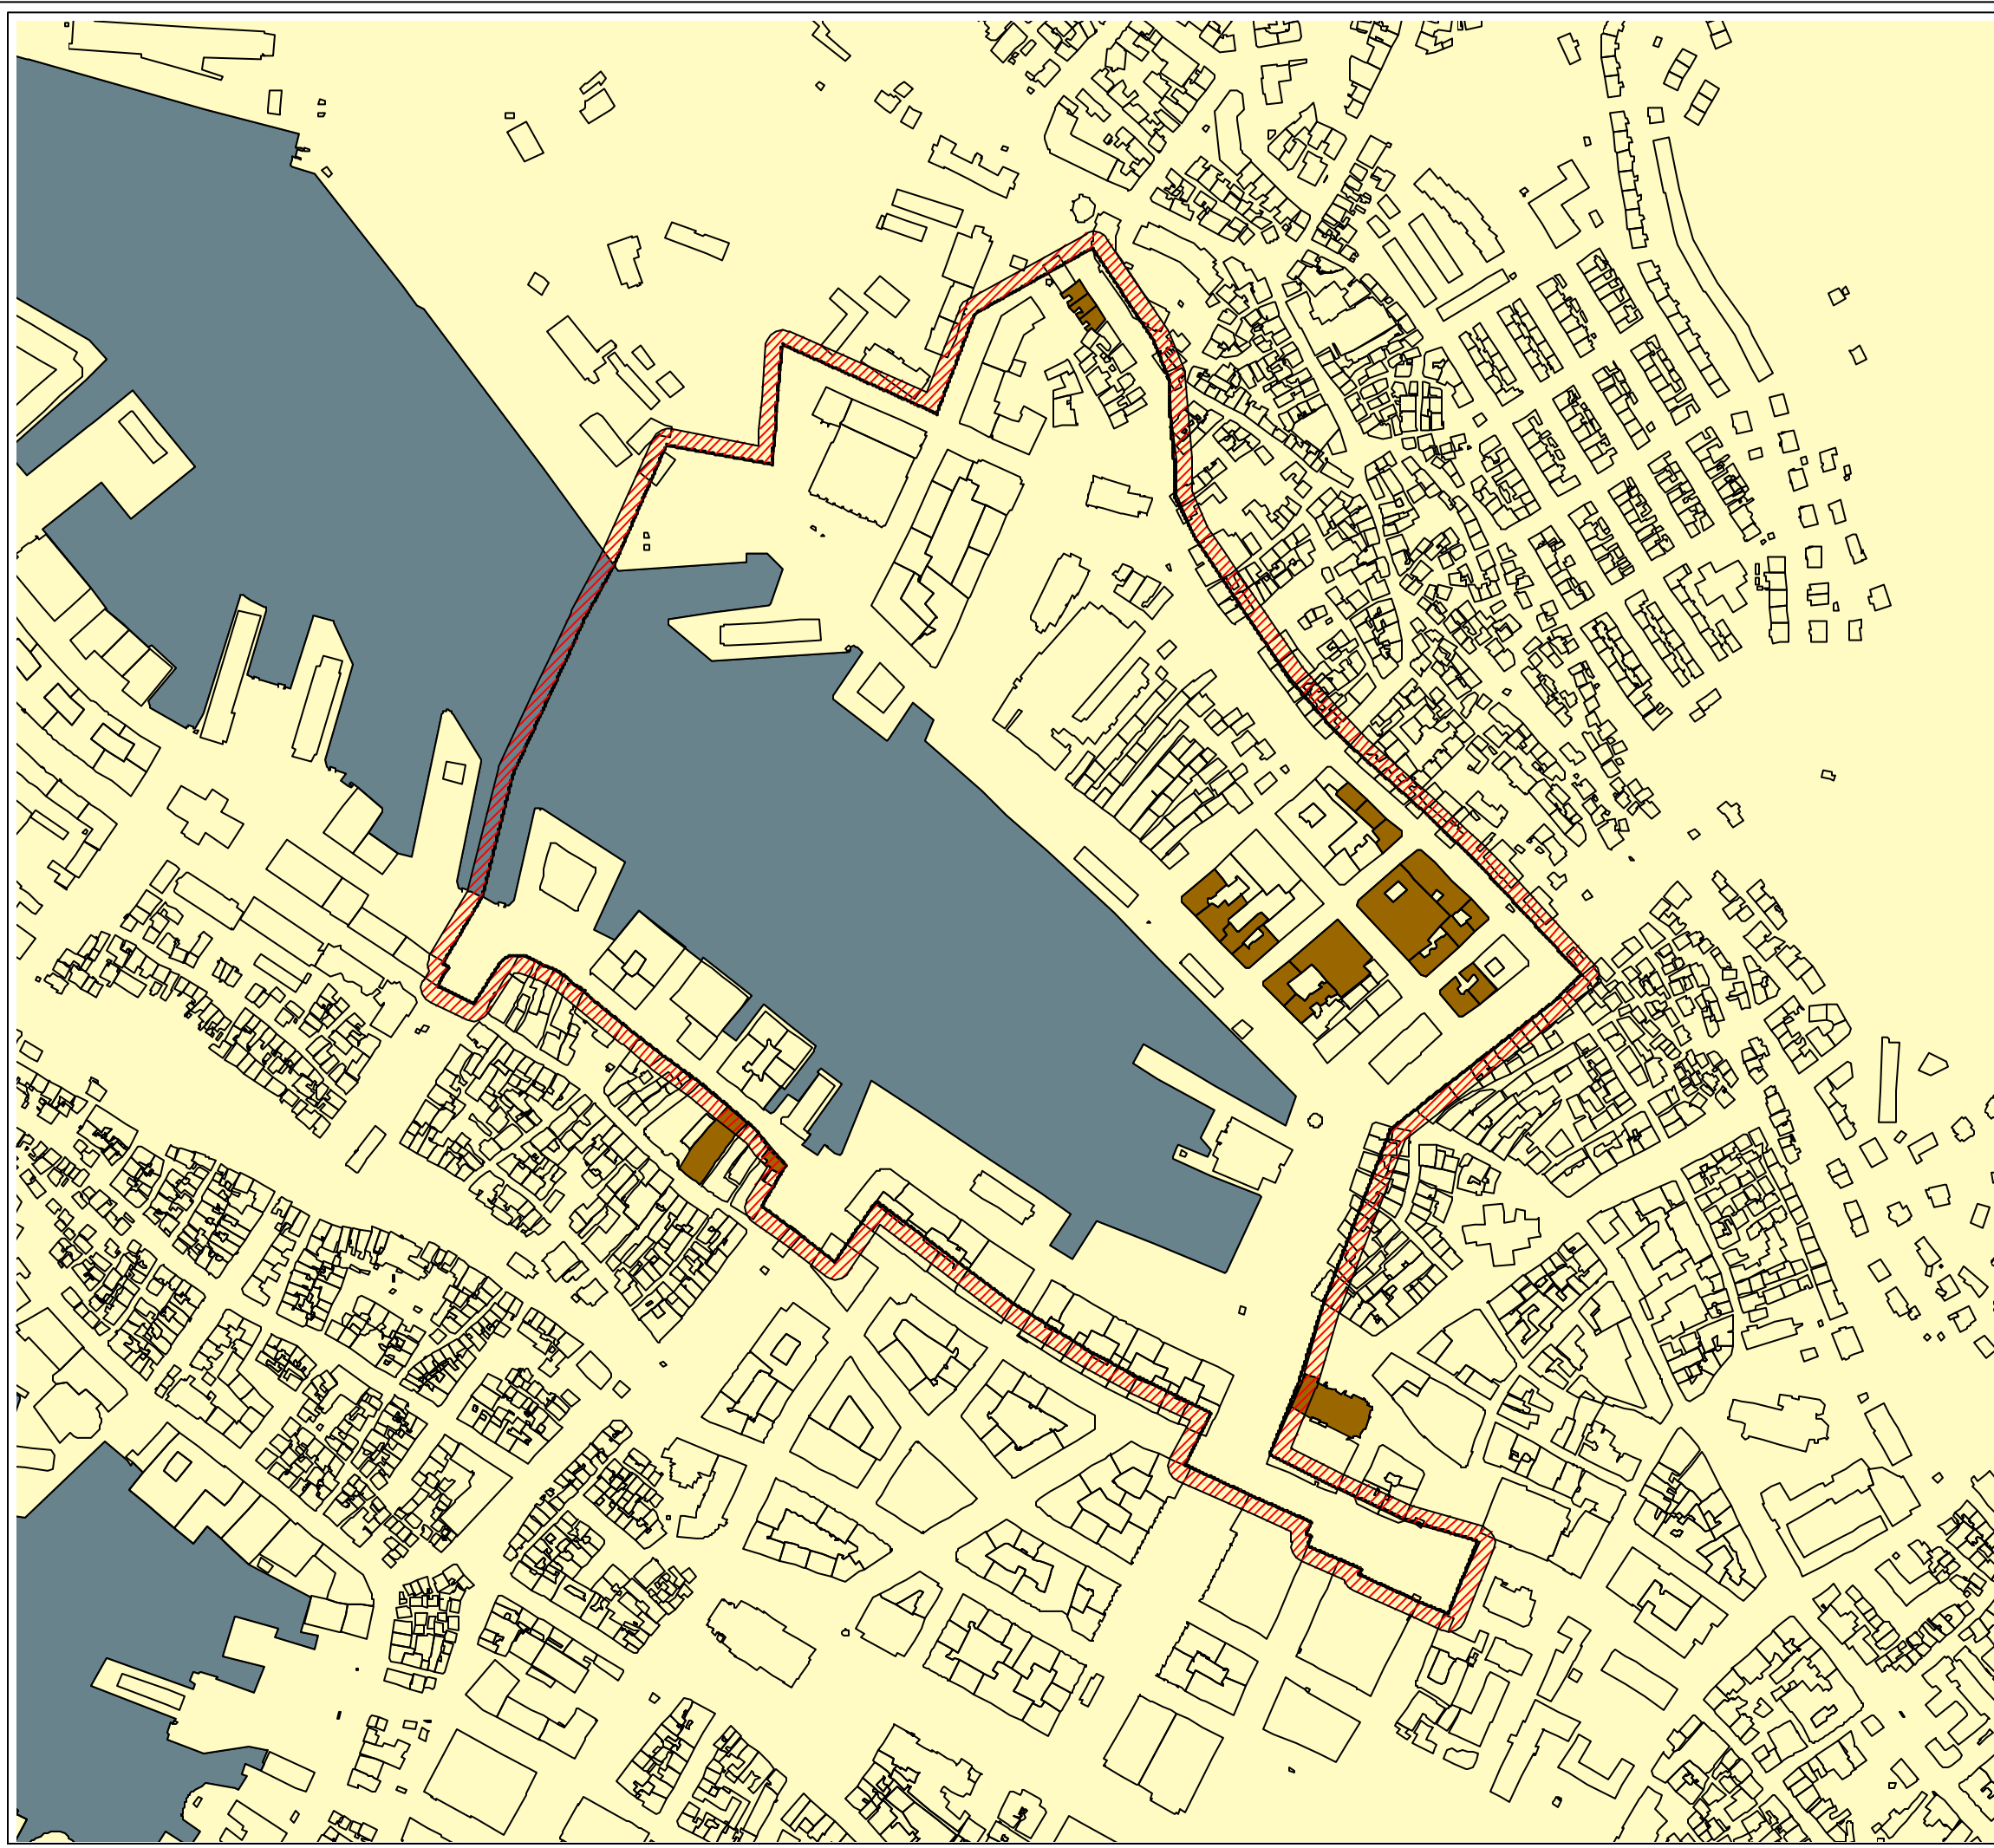
KART 2.5

Kart 2.5. Bygningsstrukturer fra perioden 1850 til 1880

Kartet viser hvilke eksisterende bygningsstrukturflater som sammenfaller med bygningsstrukturflater fra perioden mellom 1850 og 1880. Hovedkilden er Generalkartet fra 1880 sammenliknet med kartkildene fra 1850 og dagens situasjon. Det er ikke gjort kildesøk på sammenfall, men kartinformasjonen er sammenholdt med feltobsevasjoner for kontroll. I de fleste tilfellene vil sammenfallet gjelde ikke bare grunnflatestrukturen, men også selve bygningsmassen eller deler av denne. Generalkartet fra 1880 er scannet og georeferert av Bergen kommune, Oppmålingsavdelingen, så opplysninger om sammenfall mellom dagens og historiske bygningsflater fra 1880 kan med stor sikkerhet stadfestes.
