RAPPORT

Renere Puddefjord

Sanering av forurenset sjøbunn. Sluttrapport

DATO / REVISJON: 29. november 2018 / 00

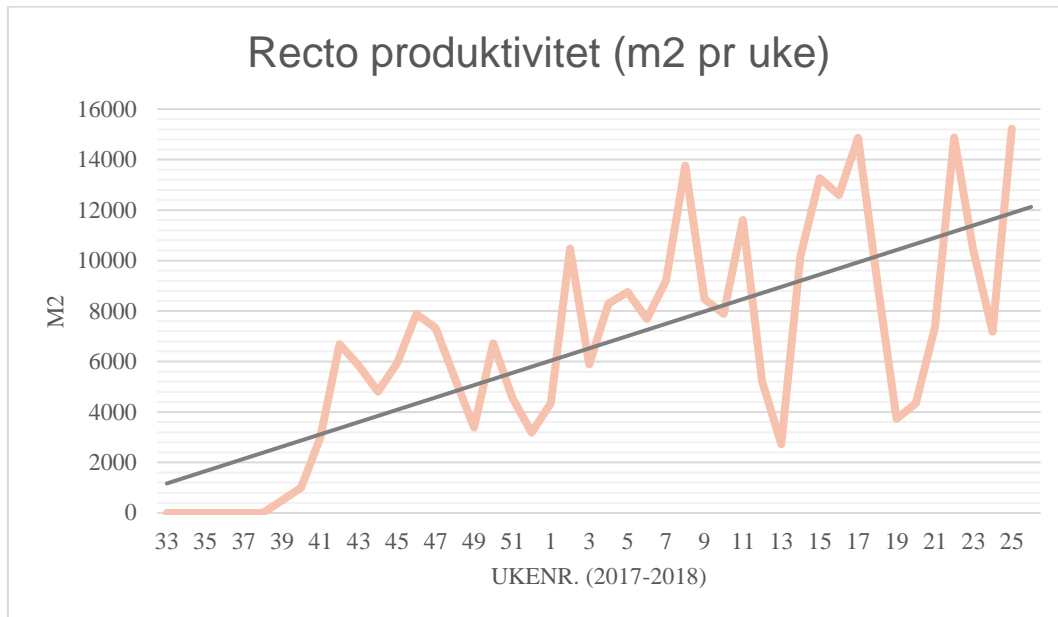
Figur 5-1: Recto produktivitet fra planlagt oppstart i uke

Ved oppstart var det en del innkjøringsutfordringer med utstyret på Recto. Dette gjaldt i første omgang thrusterne og deres kapasitet, men videre også produksjonsverket. Det var mange komponenter som skulle fungere sammen for at utleggingen kunne foregå optimalt. Når de fleste

«barnesykdommer» var kureret og mannskapet var godt kjent med driften ble både produktivitet og flyt betydelig forbedret.

Figur 5-1 viser utviklingen i produktiviteten for Recto fra planlagt oppstart i uke 33 2017 til avslutning i uke 26 2018. Oppstarten ble flyttet til etter sykkel VM, da det tok noe lenger tid å få utstyret klart. Derav de 6 ukene uten utlegging i starten. Legg merke til at uke 13 var påskeuken og i uke 19 var det mange fridager, derav de lave produksjonstallene. Det er tydelig at produksjon er noe ujevn, men hvis man ser på trendlinjen viser den at tallene er tydelig forbedret fra begynnelse til avslutning. Det er mange faktorer som forklarer variasjonen i produksjon. Lagtykkelse (45cm eller 30cm), vær- og strømforhold, vedlikeholds-stopp samt områdebestemte forhold som tilkomst og påvirkning fra tredjepart.

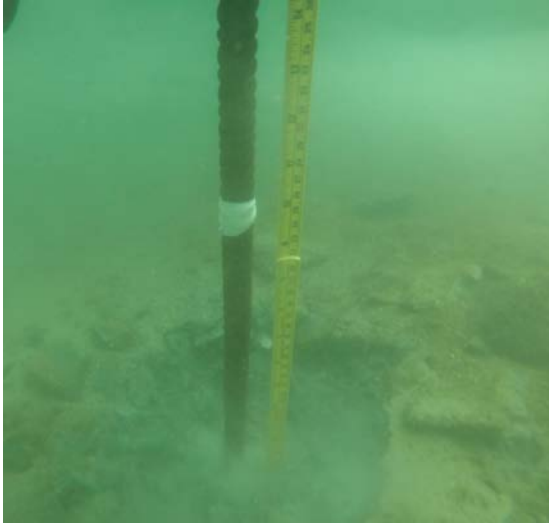
Figur 7-2: Boniteringsprøve

Som en ekstra kontroll av tykkelsen på tildekningslaget ble det enkelte steder utført boniteringsprøver. Dette ble gjennomført ved at dykker gikk ned med en boniteringsstang og

Resultatene fra viser tilfredsstillende målinger som underbygger dokumentasjon på at områdene er tilstrekkelig dekket til med rene masser. Resultatene er overlevert byggherre som en del av sluttdokumentasjon.

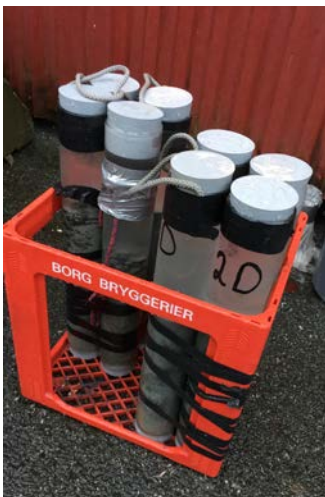
Figur 7-3: Sedimentprøver av ny sjøbunn

Innen fire uker etter delområder ble ferdigstilt ble det tatt sedimentprøver av sjøbunnen for kontroll av tilstandsklasse. Totalt ble det tatt 145 prøver av sjøbunnen, i utgangspunktet fire prøver fra hvert delområde. Prøvene ble tatt ved at dykkere gikk ned på sjøbunnen med rør og samlet finstoff fra de øverste 10cm av utleggingslaget. Prøvene ble deretter overlevert byggherrens miljørådgiver for analyser. Ved resultat som ikke tilfredstilte kravene ble det gjort en vurdering på om det var mest hensiktsmessig å dekke til områder med et supplerende lag eller søke fylkesmannen om tillatelse. Se byggherres sluttrapport utarbeidet av Cowi for resultat og vurdering av sedimentprøvene. Figur 7-3 viser eksempel på åtte sedimentprøver som er hentet opp.
