**Doknr:** ROS-Fase II -2

### **Ulsmågskaret – Vurdering av skredfare**

Som en del av ROS analyse for Bergen kommune har vi foretatt en Fase II – vurdering av skredfare for boliger i Ulsmågskaret.

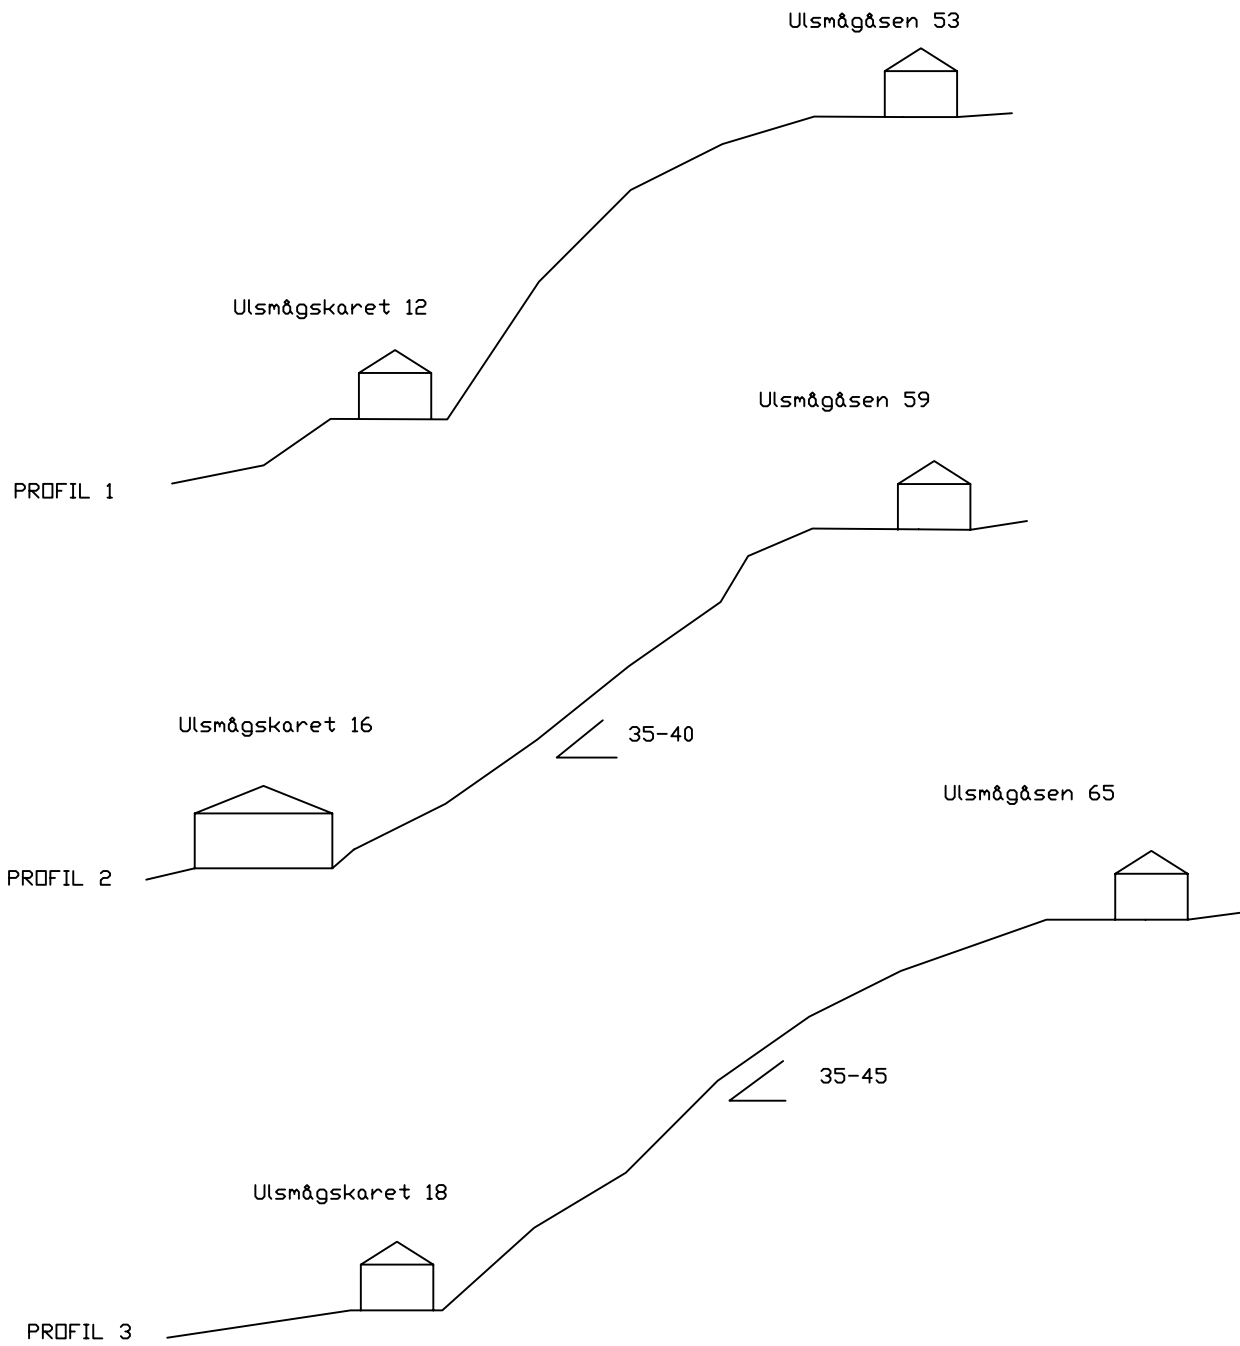
Vedlegg 1 Skisseprofil

Boligene, Ulsmåskaret 10A-22 ligger ved foten av en bratt fjellside med høydeforskjell 30 – 40 meter. I nordre del av området, ved Ulsmåskaret 10A-16 finnes steile bergskrenter. I søndre del, ved nr 18 – 22, er terrenghelningen slakere, ca 30 – 45°. Det vises situasjonsplan i fig 1 og til skisseprofil i vedlegg 1.
