TIL: Bergen kommune. Etat for byggesak og private planer

FRA: Geir Bertelsen, OPTICONSULT

Doknr: ROS-Fasell-4

Svartedikseveien / Tarlebøveien – Vurdering av skredfare

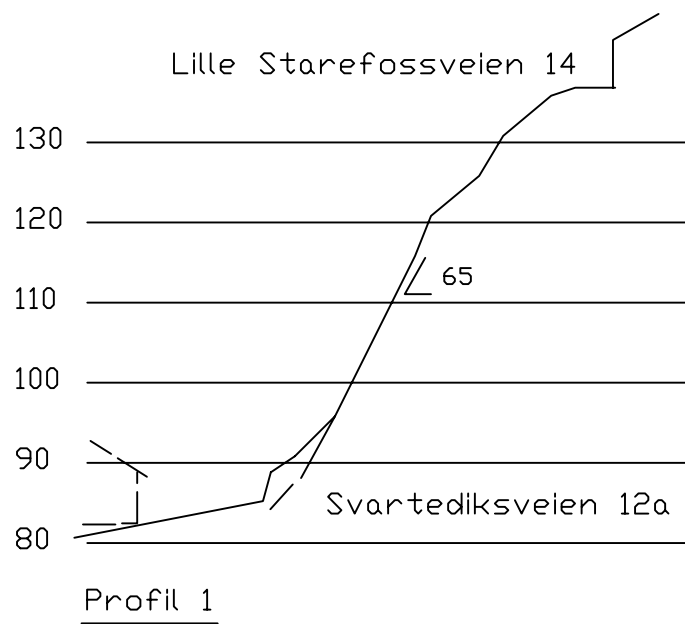
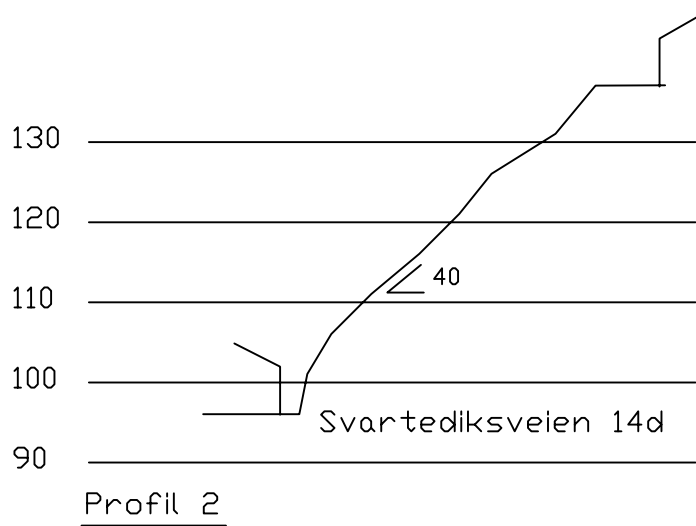
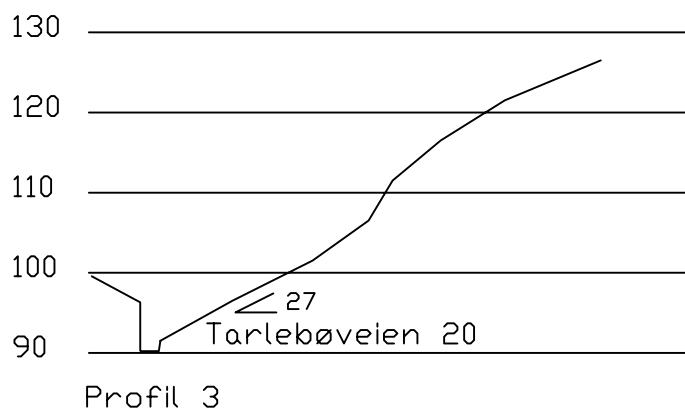
Vedlegg: Skisseprofiler

Det er åpenbar fare for steinsprang fra den høye bergskrenten i vestre del av området (profil 1). Beboere både i Svartediksvuei 12a og 14c melder om stadige nedfall på eiendommene, og på veien mellom de to eiendommene. Etter det vi kjenner til er ikke selve boligene skadet ved slike nedfall.

Våre observasjoner tyder på at det fra denne lokaliteten i hovedsak vil være snakk om nedfall av enkeltstein med typisk størrelse mindre enn 100 kg som pga oppsprekking og frostsprenging eller rotsprenging sklir ut eller velter ut.

Det er åpenbar fare for steinsprang ved Svartedikseveien 12a og 14c. Her bør det etter våre vurderinger utføres sikring, enten ved direkte sikring med rensk, bolter og steinsprangnett, eller med et fanggjerde ved foten av uren.
