Oppdragsgiver: **Bergen kommune**

Oppdrag: **Vurdering av skredfare fra Landåsfjellet**

Emne: **Risiko- og sårbarhetsanalyse
fase II**

Oppdrag- /
Rapportnr. **611003 - 1**

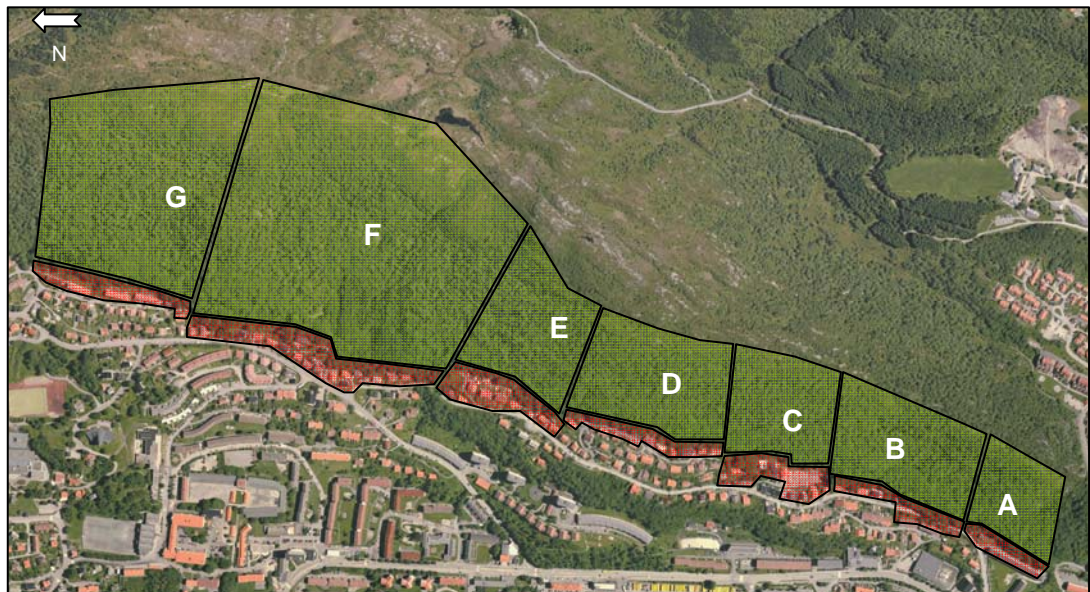
Figur 1. Analyseobjektet er definert av bebyggelsen som er eksponert mot fjellsiden vest for Landåsfjellet. Dette er delt i sju delområder (rød skravur) med sju tilhørende potensielle skredkildeområder (grønn skravur).

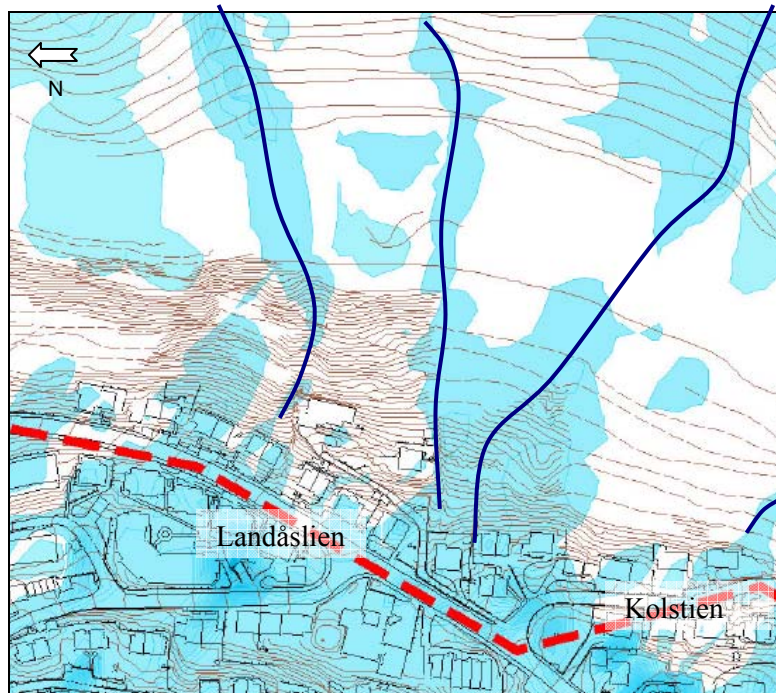
Figur 5. Utsnitt av vannansamlingskart for området der Kolstien møter Landåslien (område F). Eksisterende vannveger er markert med heltrukne blå linje.

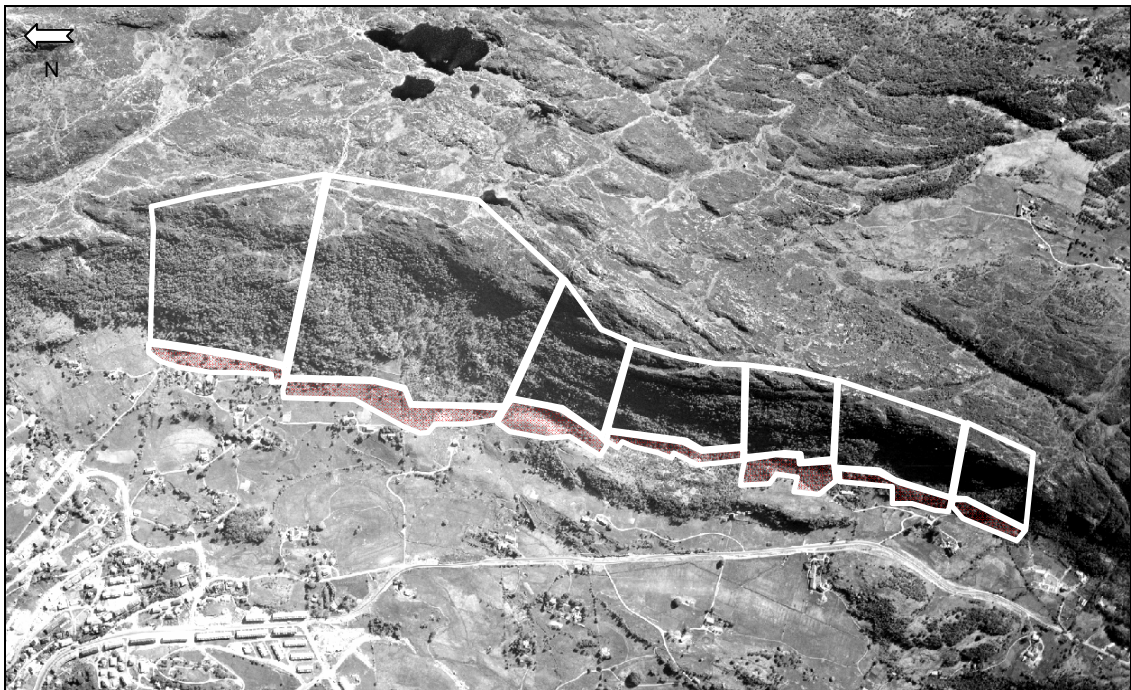
Figur 6: Flyfoto fra 1951 sammenstilt med områdeinndelingen i denne rapporten

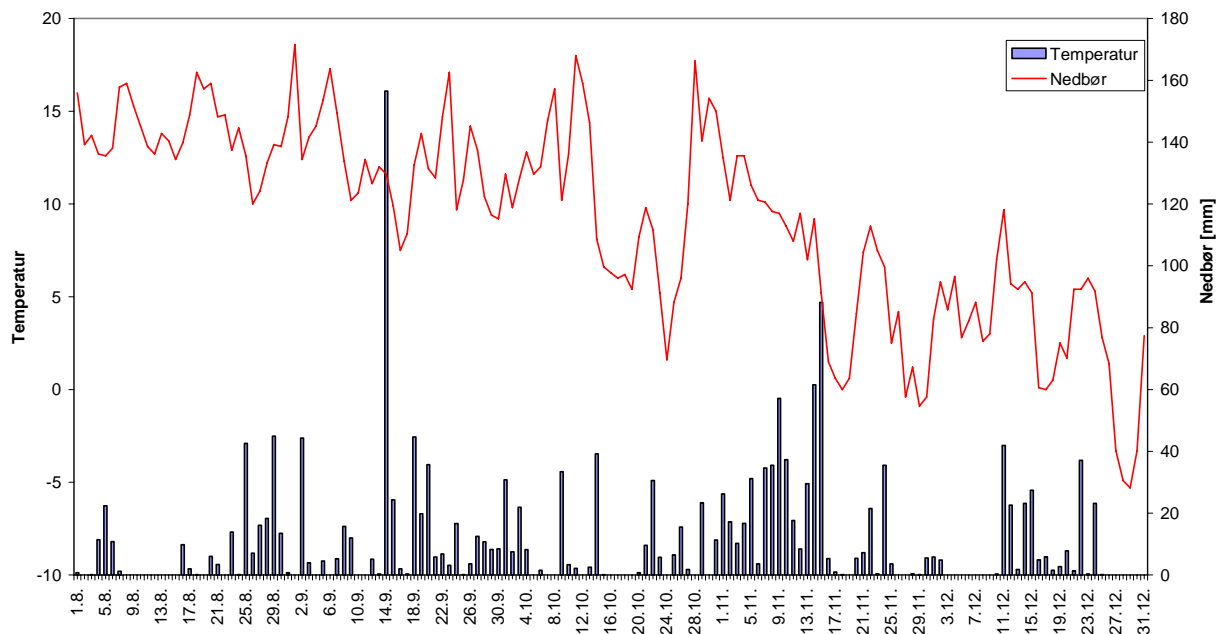
Klima Bergen/Florida høsten 2005

Klimadata fra Bergen/Florida høsten 2005
(ref. jordskred Hatlestad 14/9-05 og Hetlebakke 14/11-05)

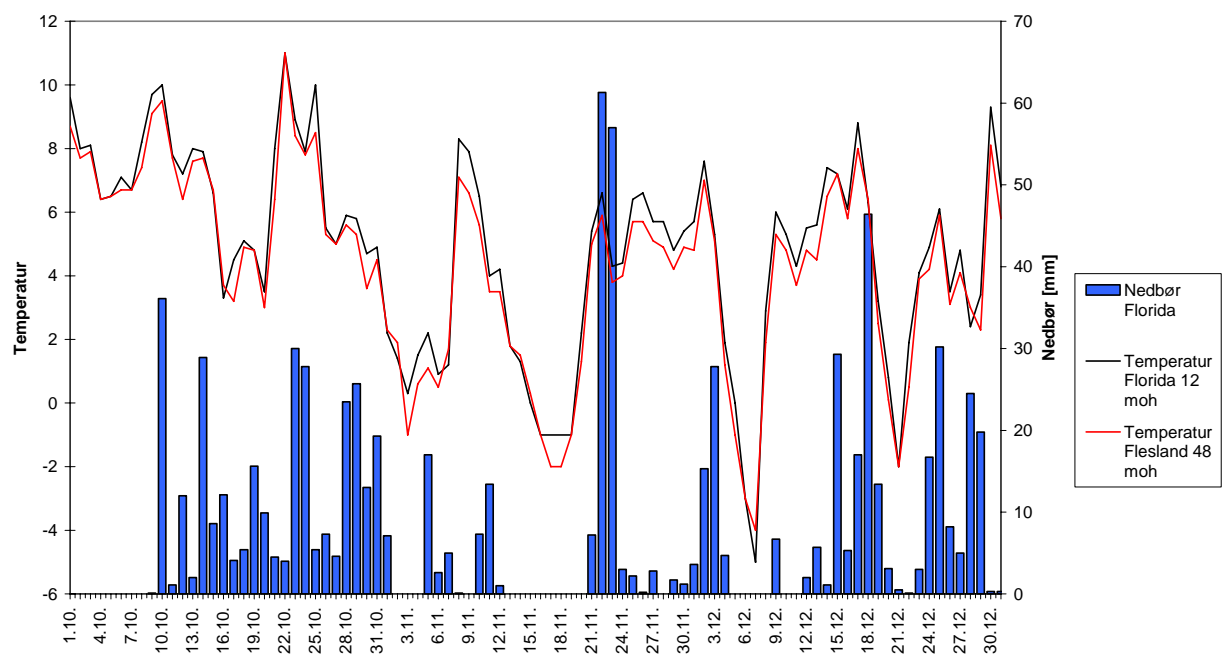
Værobservasjoner Florida - Bergen høsten 1998

Det første var et 100 m³ stort steinskred fra en 10 m høy fjellskrent 20 m øst for tilkomstvegen ved Kolstien 77 og 79. Skredet inntraff 22/11-98 etter en dag med sterk nedbør som kom etter at det i forvegen hadde vært noen dager med frost. Øyenvitner observerte store vannmengder som skylte ned fjellsiden etter at raset gikk. Det antas at årsaken til skredet var langvarig forvitring langs dalsideparallell oppsprekking i en steil helning der utløsningsmekanismen var oppbygging av vanntrykk som følge av at normalt åpne og veldrenerte sprekkeflater var blokkert med is fra den foregående frostperioden. Mesteparten av skredmassene stoppet opp i fjellsiden mellom løsneområdet og vegen, men noen masser nådde vegen og skadet en parkert bil. Massene ble ryddet av vegen og NOTEBY AS vurderte at den kortsiktige risikoen for beboerne var tilstrekkelig lav til at beboerne kunne flytte inn igjen. Det ble imidlertid anbefalt at en på lang sikt burde øke rassikkerheten i området ved å anordne skredmassene til en 2 m høy voll, samt renske og boltesikre skrenten øverst mot løsneområdet (ref /5/). MULTICONSULT anbefalte senere, etter en mindre utglidning 27. mars 2006, at vollhøyden burde være noe høyere lengst nord, og at det fortsatt var behov for rensk og bolting (ref. /10/). Når foreliggende rapport skrives er sikringsarbeidene ikke ferdigstilt.

Det andre skredet løsnet i en fjellskrent 25/12-98 ca 100 m over Kolstien 27. Dette ble beregnet til å være 50 m³ stort. Også dette raset gikk langs forvitningsflater i bergmassen etter at relativt kraftig regnvær etterfulgte noen dager med frost og tining. Mesteparten av rasmassene ble liggende igjen på en utflating i terrenget mellom løsneområdet og boligen, men to blokker på til sammen 1 m³ nådde en rassikringskonstruksjon i utomhusarealet ved Kolstien 27 (ref./6/). Beboerne ble evakuert etter skredet, men ingen personer kom til skade og skadene på boligen var få og små. Faren for nye skred på kort sikt ble vurdert til å være tilstrekkelig lav til at beboerne raskt kunne flytte inn i boligen igjen. Sikringskonstruksjonen var på forhånd vurdert av NOTEBY AS i 1987 der den ble anbefalt dimensjonert for en gjenværende treffenergi på 2000 kJ (ref./7/). Etter erfaringene fra skredet anbefalte NOTEBY AS å oppjustere sikkerhetsmarginen ved å montere et 3 m høyt rassikringsgjerde i overkant av eksisterende mur (ref./6). Dette arbeidet er ikke utført når foreliggende rapport skrives.

Klimadata fra Bergen/Florida senhøsten 1998
(ref. steinsprang ved Kolstien; 77 22/11-98 og Kolstien 27; 25/12-98)
