ROS II GEOTEKNISKE UNDERSØKELSER

Salhusvegen 99, 101, 103 og 105

PROSJEKTNR.: 96793001	DATO: 19.12.08
---------------------------------	-------------------

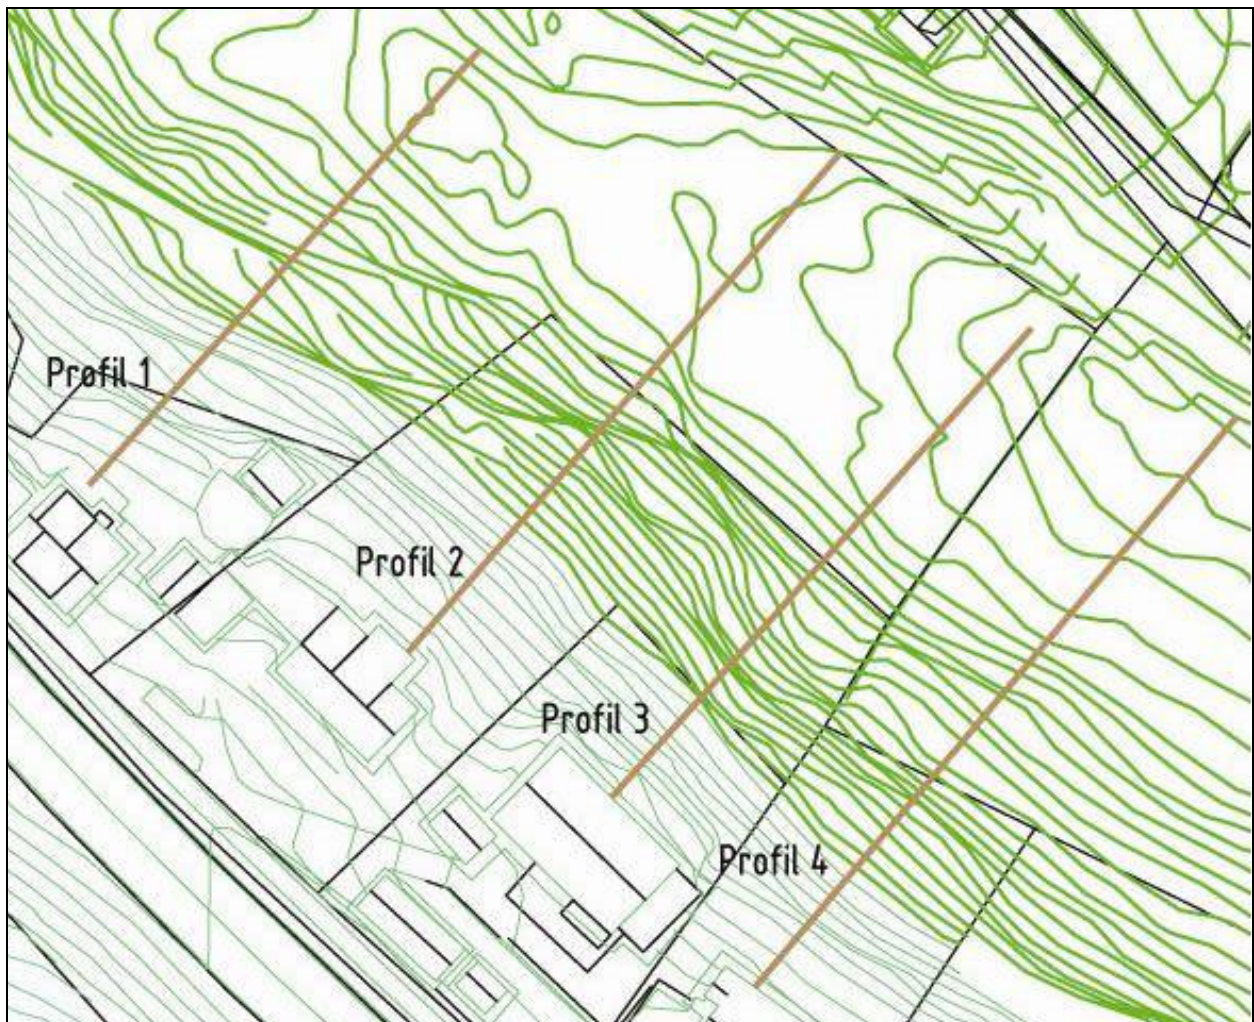
Figur 8 Kartskisse over området med inntegnede profiler.

Vi har utarbeidet terrengprofiler bak hvert av husene i Salhusvegen 99-105. Disse profilene er inntegnet i figur 8.

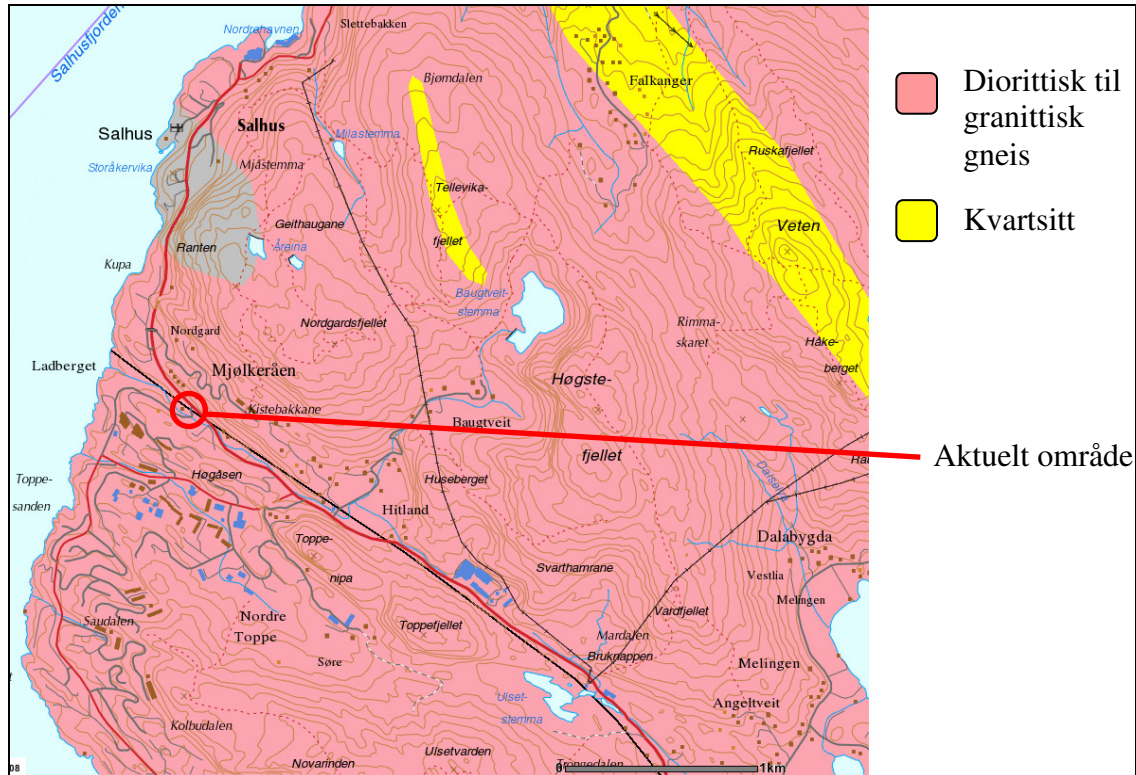
Figur 13 Berggrunnskart for aktuelt område (www.ngu.no).

Berggrunnen i området er en del av Ulriken gneiskompleks, og består hovedsakelig av diorittisk til granittisk gneis, se figur 13.
