**Konservering og tilrettelegging
av
Rådhus-/
vinkjellerruinen
i Bergen**

Sluttrapport

**ROSENKRANZGATEN 12, 5003 BERGEN
Gnr 167, Bnr 1583**

**Byantikvaren
2010**

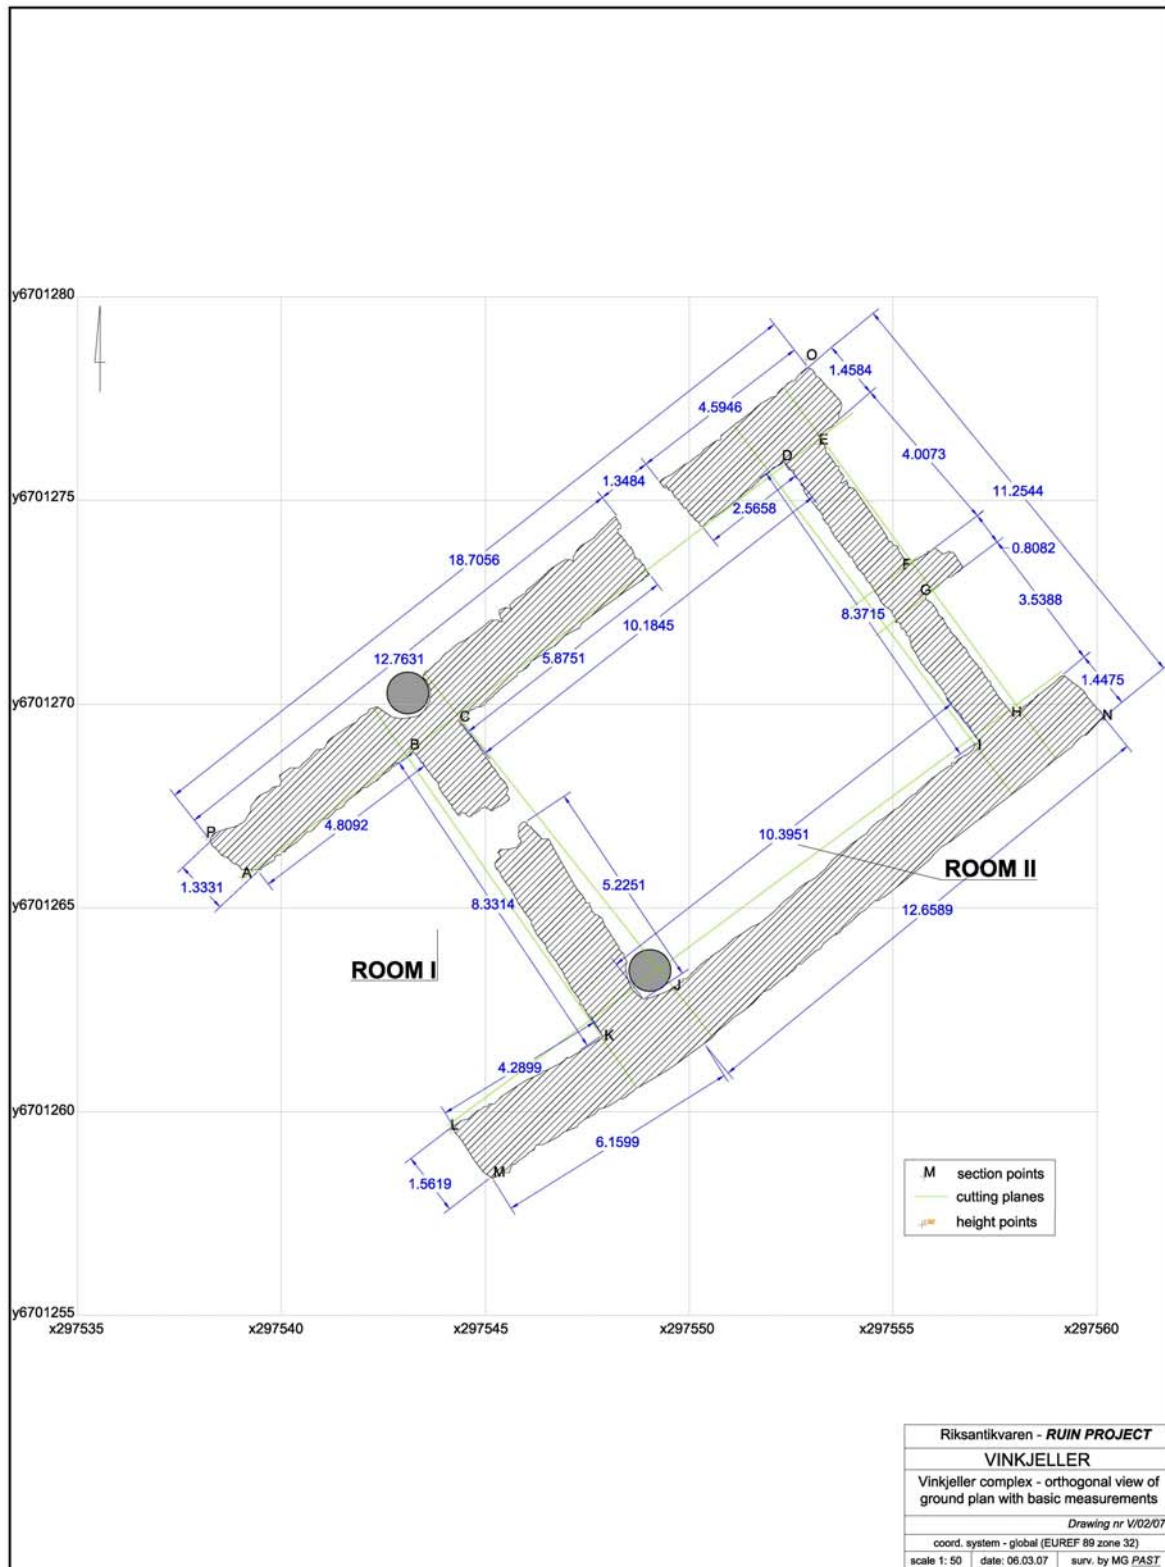
Det er på det rene at murene ble røft behandlet da deler av ruinen ble revet i forbindelse med oppføringen av parkeringshuset på 1980-tallet. Det er særlig påvist sprekkdannelse i murverket i østmuren i rom 2, en mur som heller forholdsvis kraftig mot vest. Det er imidlertid ikke registrert at sprekken har utviklet seg og blitt større under istandsettingsprosjektet.

Figur 5. Bevart murverk i Rådhusruinen i dag; grunnplan med oppmåling (illustrasjon: Marcin Glatki, fotogrammetriprosjekt i regi av Riksantikvaren).

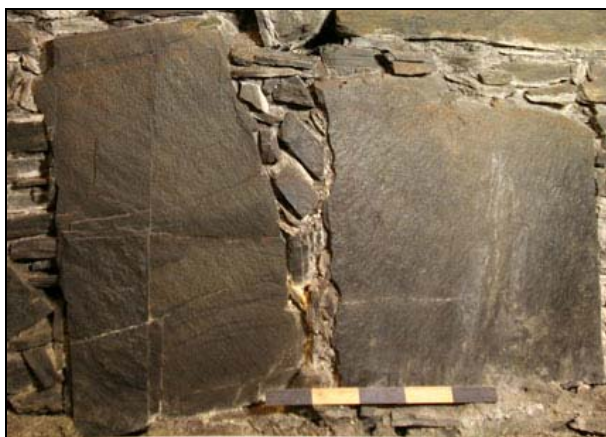
Figur 15. Før: Et parti nederst i ytre murliv på nordmuren før reparasjon. Se figur 18 (foto: Byantikvaren).

Etter at rensing av murverket var gjennomført startet arbeidet med å feste løs stein med kalkmørtel. Først ble partier som skulle repareres identifisert og merket med kritt og fotografert. Deretter ble skadestedet merket i tegninger (figur 19 og vedlegg 3). Så ble løs stein i murverket festet med kalkmørtel. Der det var nødvendig ble oppløste fuger erstattet. Det ble anvendt stampet kalk av merket Maxit© (varenr. 2135010) med tilslag av støpe- og pussesand i forhold 2 deler kalk til 5 deler sand. Kalkblandingen ble tilsatt vann og rørt i 15 minutter med elektrisk mørtelvisp (figur 14). Mørtelen ble også tilsatt noe pigment i form av fargepulver slik at fugene harmoniserte med fugene i resten av murverket.

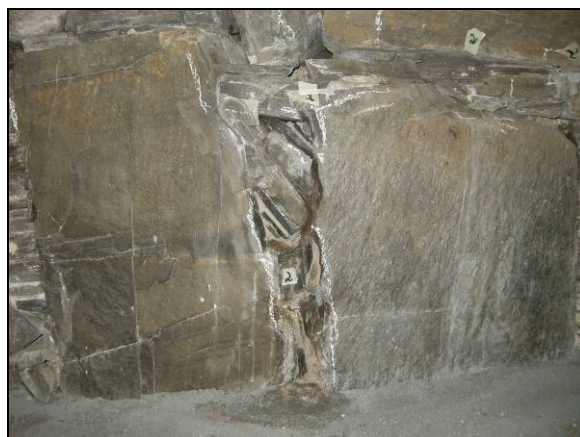
Figur 16. Samme parti etter inngrep (foto: Byantikvaren).

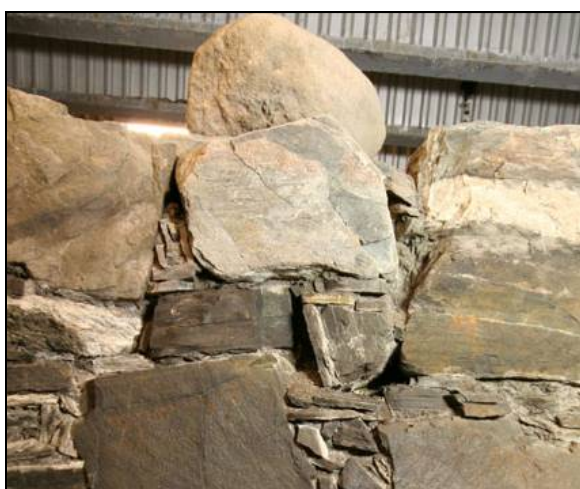
Figur 17. Før: Et parti øverst i ytre murliv på nordmuren før reparasjon. Se også figur 18 (foto: Byantikvaren).

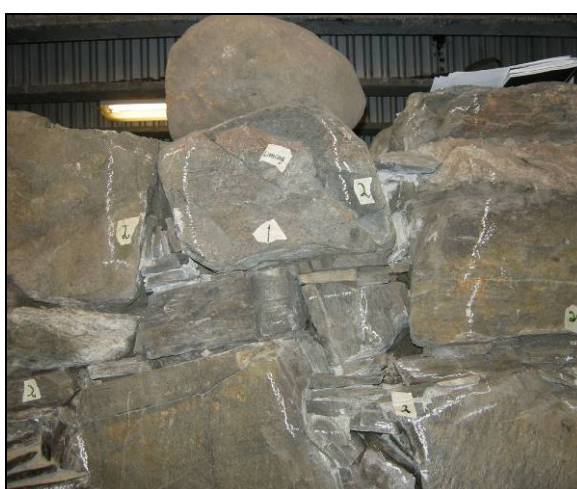
Figur 18. Etter: Samme parti etter inngrep (foto: Byantikvaren).

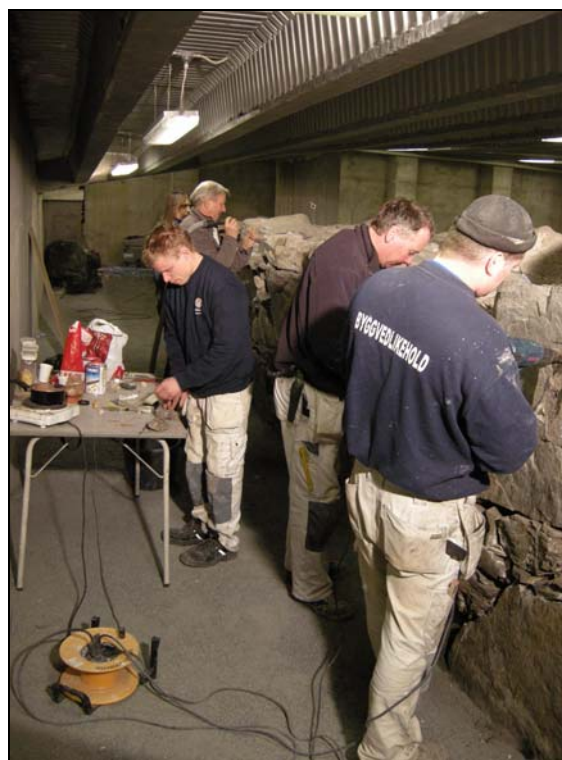
I deler av murverket ble det identifisert steiner som var krakelert og sprukket som følge av varmpåvirkning i forbindelse med tidligere branner i bygningen. Det er kjent minst fire branner i Rådhusruinen (Tøssebro 2010:58).

Figur 23. Reparasjon på ytre vegg liv mot sør. Fra venstre; Tor Arne Birkeland, Geir Magnussen, Arvid Grindheim, Kjell Kaalaas og Kenneth Rasmusen.

Under arbeidene ble hele ruinen undersøkt for å identifisere sprukne partier som var egnet for liming. Disse partiene ble merket med tape og kritt. Deretter fulgte en demonstrasjon hvor Geir Magnussen laget steinlim ved å blande sammen oppvarmet bivoks, harpiks og kalksteinsmel. Blandingen ble tilsatt fargepulver for at limet skulle harmoniserer med steinen. Steinene som ble reparert ble dokumentert på tegning (se vedlegg 3), fotografert og rengjort med vann og kost. Deretter ble bruddflatene i den ødelagte steinen varmet opp med varmpistoler og oppvarmet, flytende lim ble ført på bruddsted og steinen festet. Når limet var avkjølt og herdet ble eventuelt overflødig lim omkring bruddflatene fjernet med kniv og rasp.

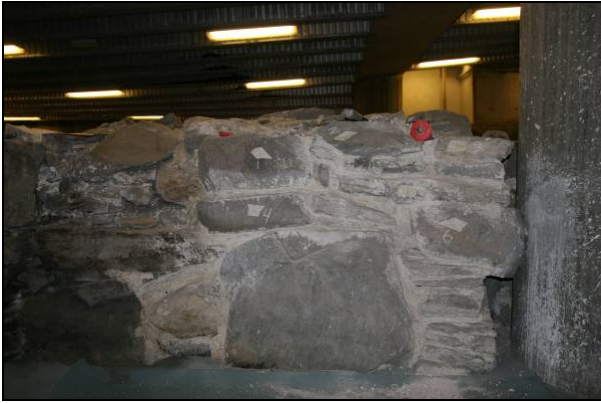
Figur 27. **Før:** Rekonstruert parti fra 1983 ved nordre støttesøyle, ytre murliv. Det var benyttet sement og rekonstruksjonen bar preg av hastverksarbeid. Partiet ble tatt ned (foto: Byantikvaren).

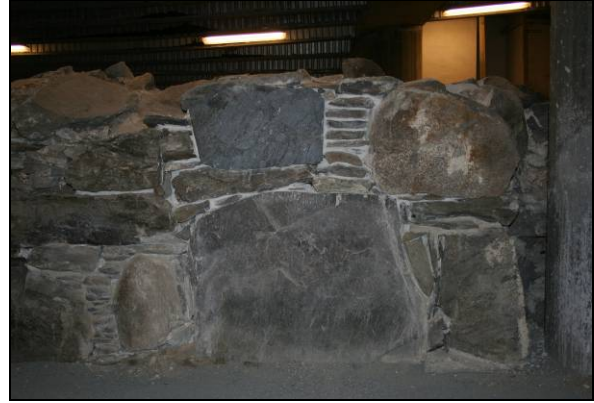
Figur 28. **Etter:** Rekonstruert parti i 2009. Det ble benyttet kalkmørtel og murene ble forsøkt rekonstruert i harmoni med det øvrige murverket i ruinen (foto: Byantikvaren).

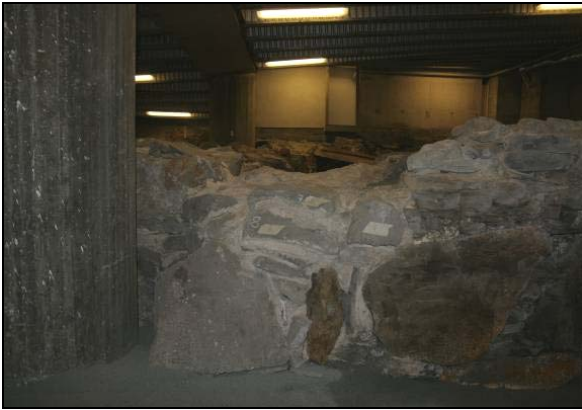
Figur 29. **Før:** Rekonstruert parti fra 1983 ved nordre støttesøyle, ytre murliv (foto: Byantikvaren).

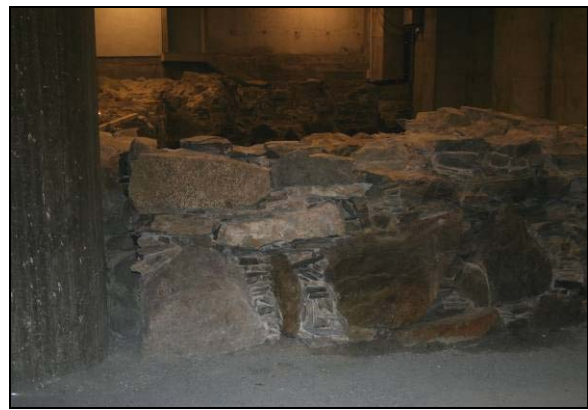
Figur 30. **Etter:** Rekonstruert i 2009 ved nordre støttesøyle, ytre murliv (foto: Byantikvaren).

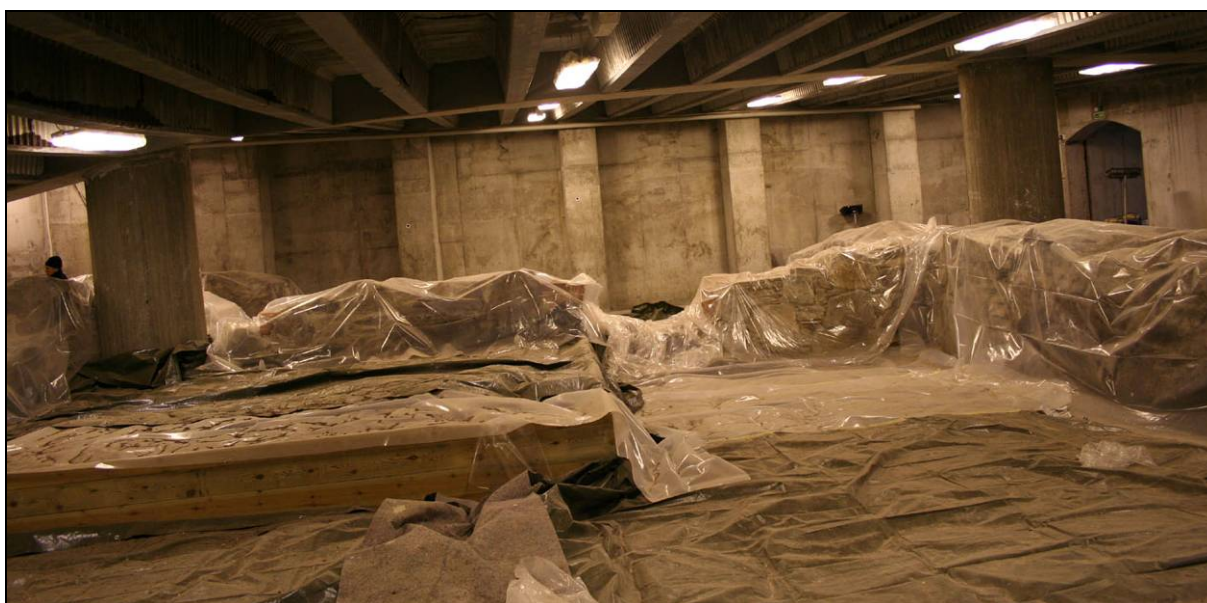
Da konserveringsprosjektet startet i 2007 var ruinrommet og omgivelsene omkring ruinen estetisk lite tilfredsstillende og lite egnet for formidling av kulturminnet. Inneklimaet var dårlig på grunn av fuktig undergrunn og flere mindre vannlekkasjer fra vegger og tak. Det var også vanntilslig gjennom inngangspartiet hvor det var montert en dør med åpne gliper som også førte til at boss samlet seg i ruinrommet. Betongveggene og støttesøylene var grå og ubehandlet og det var betydelige rustangrep i den grå metallhimlingen over ruinen. I tillegg var lyssettingen med armaturer med industrilys lite egnet for til å lyse opp murverket på en estetisk måte. Det ble dermed besluttet å iverksette flere tiltak for å sette ruinrommet i stand.

Figur 38. Før tiltakene med å tilrettelegge ruinrommet ble iverksatt ble hele ruinen dekket med plast (foto: Byantikvaren).

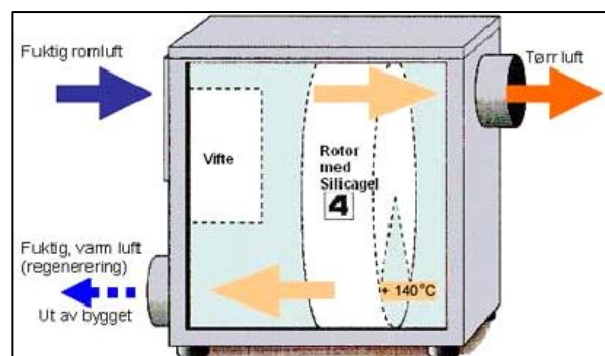
Under konserveringsarbeidet ble inneklimaet overvåket med fukt- og temperaturmålinger. Det ble benyttet et termo-hygrometer (Oregon Scientific) med flere sensorer for å kunne foreta målinger i flere deler av ruinen. Målingene viste at da konserveringstiltakene startet i 2006 var det svært høy relativ luftfuktighet (RF) i ruinrommet. Luftfuktigheten ble målt stabilt på mellom RF 80- 95 % som ikke er tilfredsstillende ettersom

Figur 40. Prinsippskisse for en adsorpsjonsavfukter (Illustrasjon: www.Actum.no).

gunstig luftfuktighet for herding av kalkmørtel er 60-80 % RF (Hygen 2003:75). For å senke luftfuktigheten ble det montert en avfukter (figur 40) på vestveggen i ruinrommet.

Apparatet viste seg å være underdimensjonert og ble erstattet med to kraftige adsorpsjonsavfuktere i desember 2008 (figur 39). Selv om de nye apparatene, sammen med

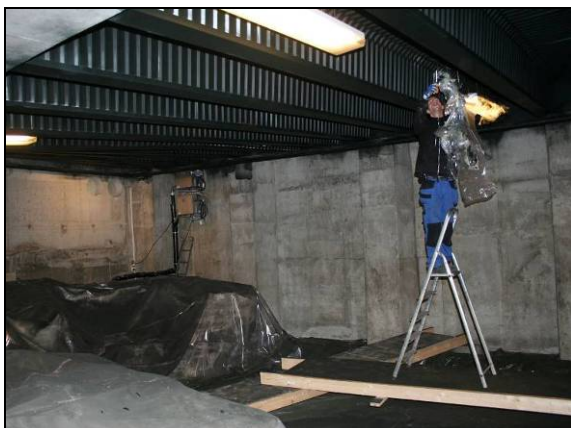
Ruinrommets vegger bestod tidligere av ubehandlet betong og himlingen av metallprofiler i grå farge og med stedvis tydelige rustutslag. Ettersom himlingen og veggene ble vurdert som lite estetisk og var med på å trekke oppmerksomheten vekk fra ruinen ble det besluttet å

Figur 41. Maling av ruinrommet: her er himlingen nymalt mens veggene i ruinrommet gjenstår (foto: Byantikvaren).

Himlingen ble rustbehandlet med tørris og tak og vegger malt "bort" med silikatmaling i en mørk og matt gråfarge. I forkant av arbeidene ble ruinen dekket med plast. Det ble også konstruert en rampe som kunne flyttes rundt på murene for å unngå tråkk på murkronene under arbeidet. Den mørkere veggfargen og en ny direkte lyssetting med spotlights fra skinner i himlingen, bidrar nå til at oppmerksomheten til besøkende rettes mot kulturminnet i større grad enn tidligere. Den gamle lysarmaturen med industrilys i taket er beholdt men blir vanligvis ikke brukt når spotlightene lyser opp murverket. På langveggen mot nord er det malt fire vinrøde kvadratiske felt som kan fungere som rammer i en framtidig veggutstilling.

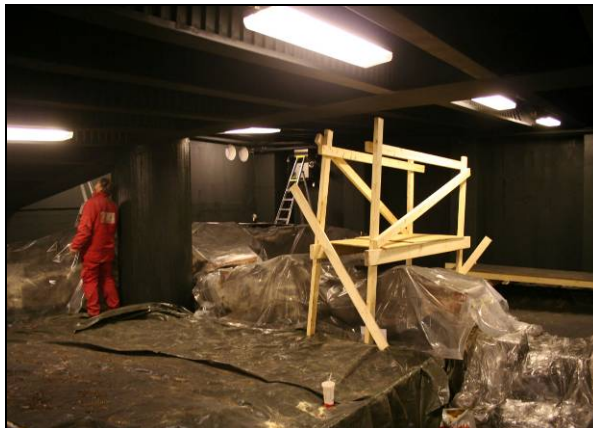
Figur 42. Under arbeidet ble hele ruinen dekket med plast og en mobil rampe ble bygget for å unngå tråkk på murkronene (foto: Byantikvaren).

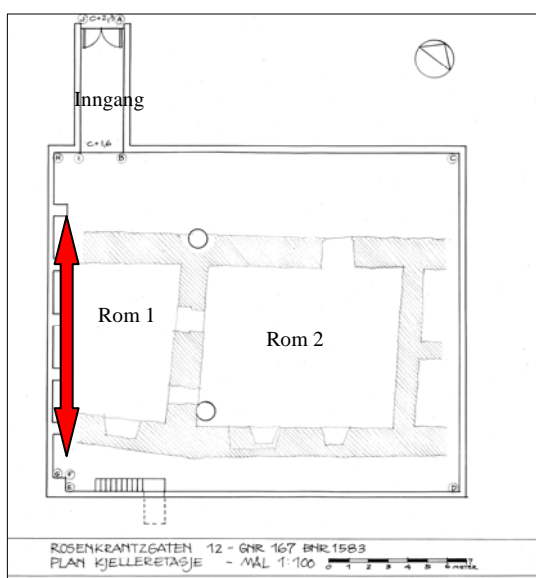
Figur 51. Rød pil viser hvor i ruinrommet det anbefales at en gangbro monteres.

Slik ruinanlegget fremstår i dag er det ikke tilgang til hele ruinen ved at man kan gå rundt anlegget. Dette fører til at de indre murlivene i rom 1 er utilgjengelige. For å øke tilgangen anbefales det at det monteres en gangbro over rørgaten langs vestveggen i ruinrommet. En mulig løsning er å forankre en lett konstruksjon av metall over rørene i betongveggen.

Rampen kan avsluttes med et enkelt rekkverk mot ruinen.

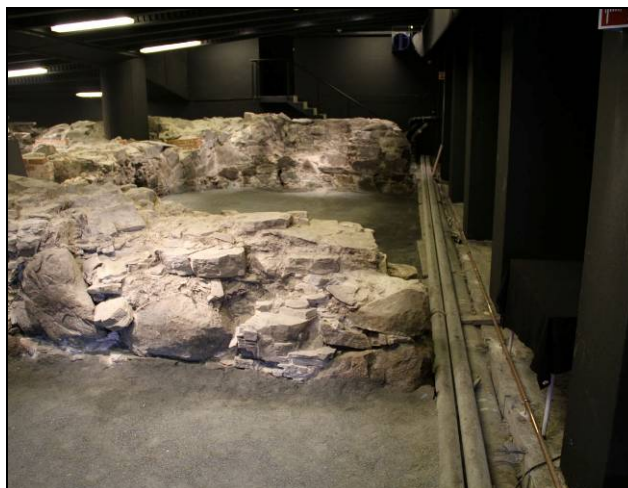
Figur 52. En gangbro bør monteres over rørgangen til høyre i bildet (foto: Byantikvaren).

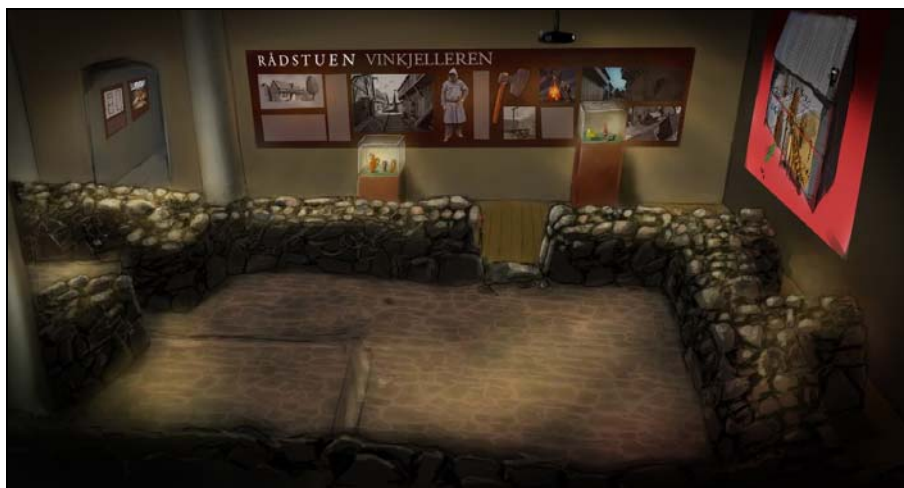
Figur 53. Prinsippskisse av en tenkt utstillingssituasjon i ruinrommet (Illustrasjon: Arkikon).

Det anbefales at det på nordveggen settes opp en permanent utstilling som fokuserer på rådhusets kulturhistorie, bygningshistorie, funksjon i middelalderen og restaureringshistorie (figur 53).

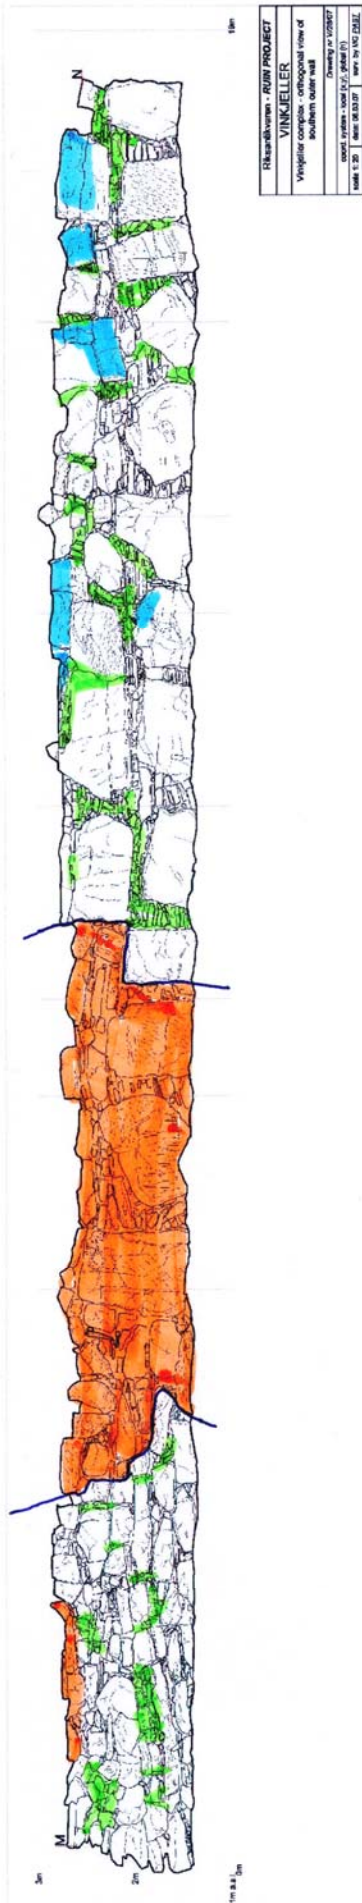
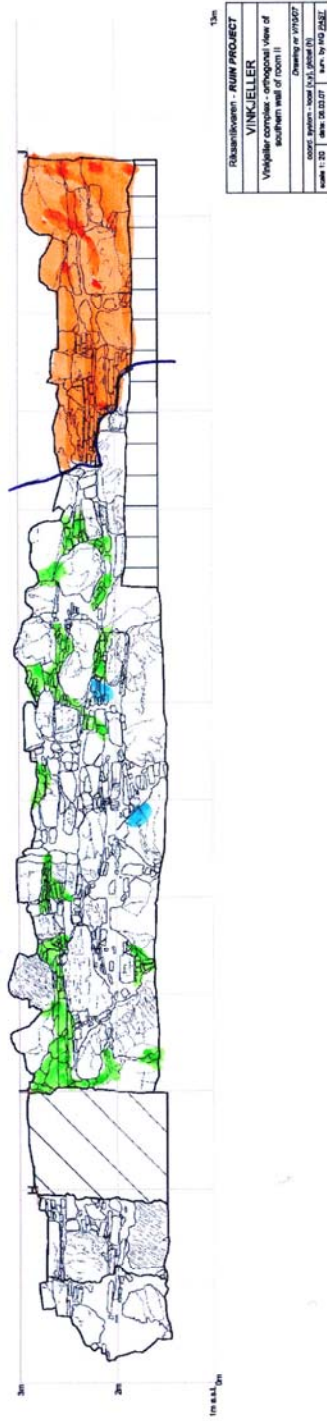
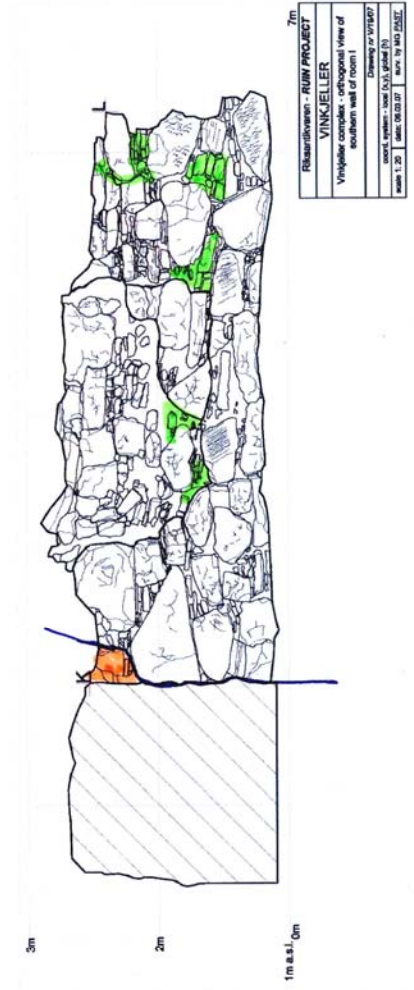
Vedlegg 3: Markering av reparert murverk: langmur mot sør

- fuger reparert med kalkmørtel, 2009
- reparert med lim, 2009
- tatt ned og rekonstruert, 2009
- rekonstruert med sement, 1983

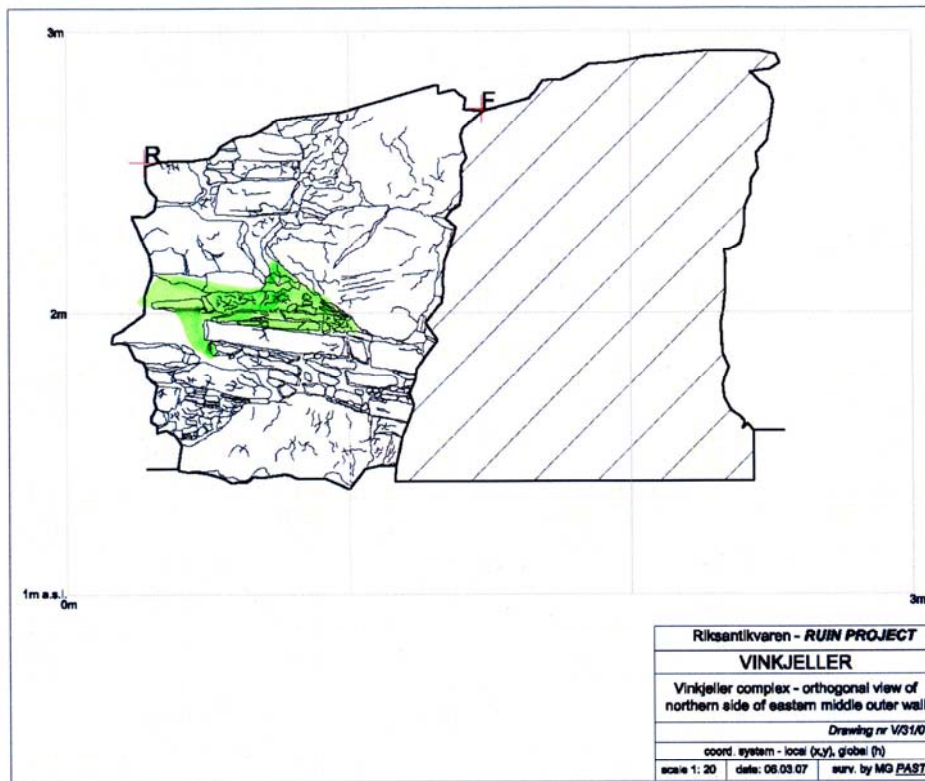
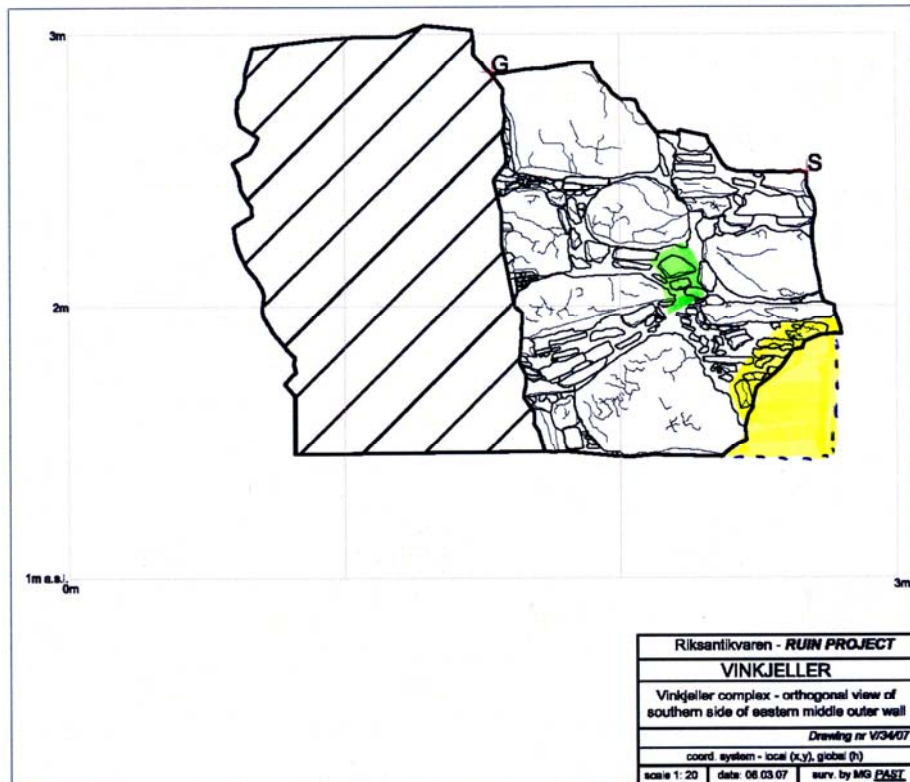
Vedlegg 3: Markering av reparert murverk: skillemur mellom rom 3 og 4

fuger reparert med kalkmørtel, 2009
	reparert med lim, 2009
	tatt ned og rekonstruert, 2009
	rekonstruert med sement, 1983

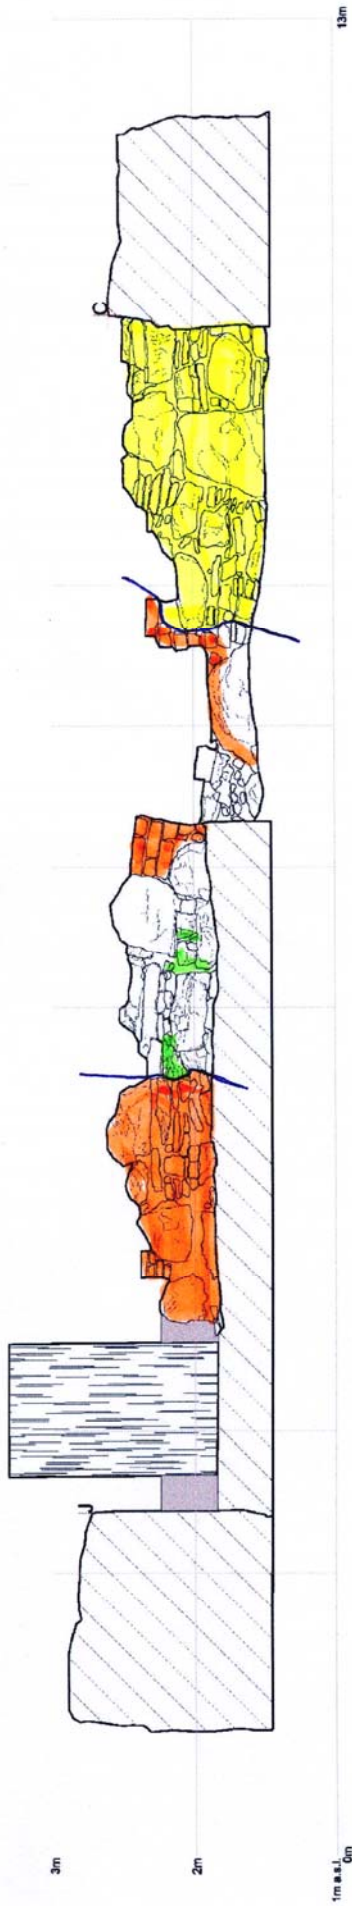
- fuger reparert med kalkmørtel, 2009
- reparert med lim, 2009
- tatt ned og rekonstruert, 2009
- rekonstruert med sement, 1983

Riksantikvaren - RUIN PROJECT
VINKJELLER
Vinkjeller complex - orthogonal view of western wall of room II
Drawing nr V1307
coord. system - local (x,y), global (h)
date: 06.03.07
surv. by MG PASJ
scale 1: 20

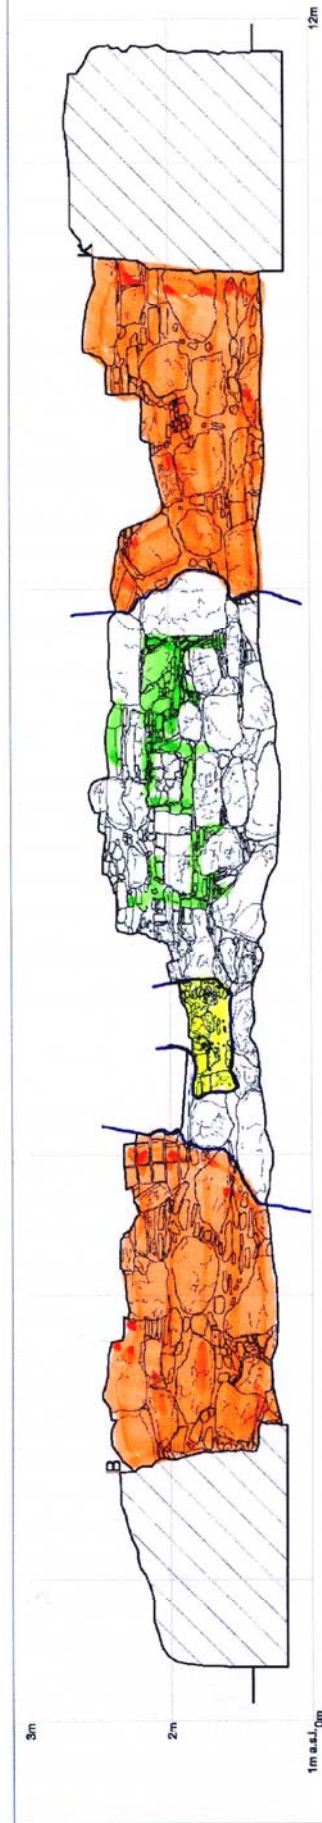
Riksantikvaren - RUIN PROJECT
VINKJELLER
Vinkjeller complex - orthogonal view of eastern wall of room I
Drawing nr V1607
coord. system - local (x,y), global (h)
date: 08.03.07
surv. by MG PASJ
scale 1: 20

- fuger reparert med kalkmørtel, 2009
- reparert med lim, 2009
- tatt ned og rekonstruert, 2009
- rekonstruert med sement, 1983
