**STIFTELSEN BERGENS SJØFARTSMUSEUM**  
**Rapport fra**

***Marinarkeologiske registreringer***

**Store Lungegårdsvann. ROV-registrering av kulturminner.**

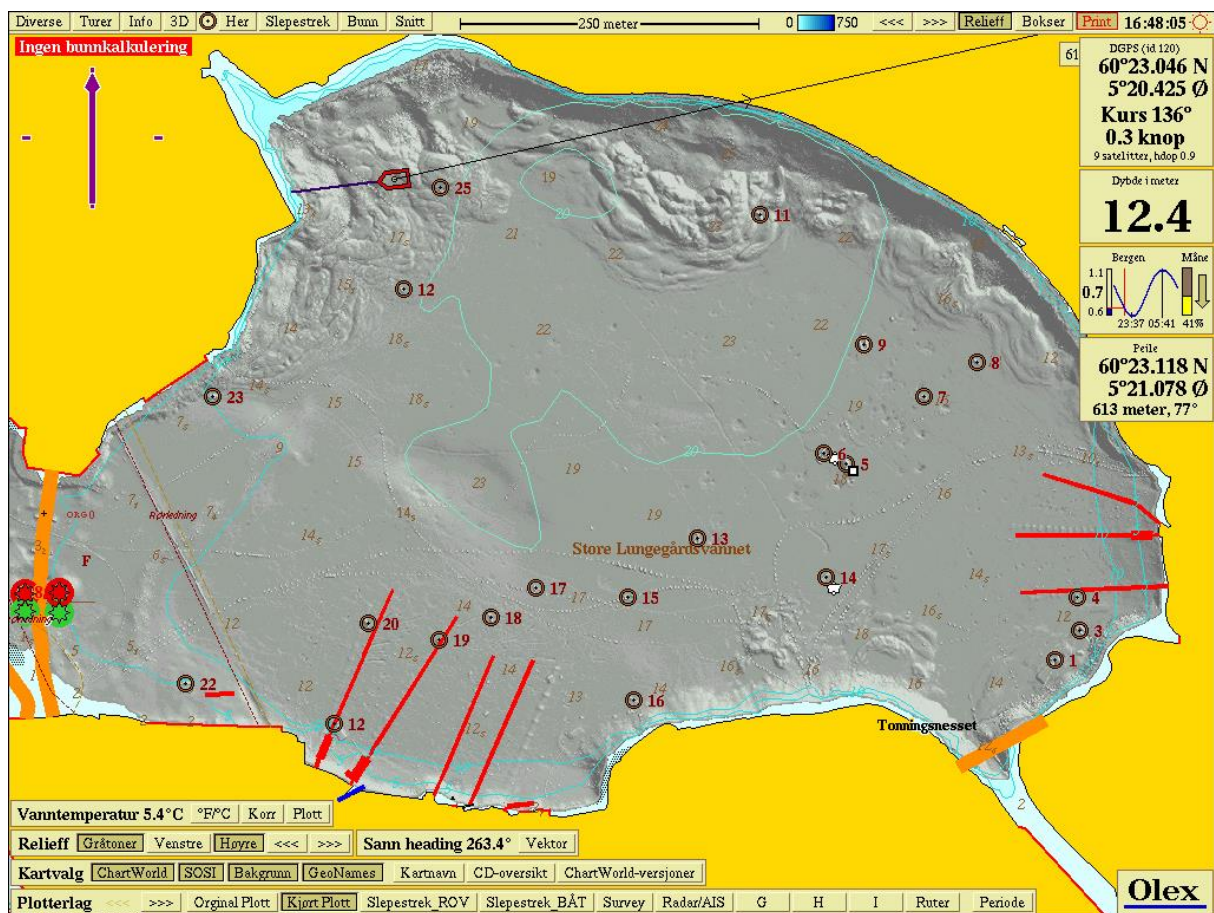
Figur 4: Skjermdump av Olex. Flere av de besøkte lokalitetene er indikerte med sirkel og nummer. DS Topdal er nr. 5. Sonarbilder fra Parker Marine, på oppdrag fra Bergen kommune.

1. Lok 1: Større, rektangulært fartøy. Antatt lekter. To store pullerter langs rekken. Antatt nyere byggedato. Ingen vernestatus.
2. Lok 2: Anker fra flytebrygge. Ingen vernestatus.
3. Lok 3: Vrak i fyllingen. Trolig stållekter. Pullerter langs fortøyning til flytebrygge på hekken. Sandlekter. Nyere dato. Ingen vernestatus.

4. Lok 4: Trolig stålskrog. Presenning. Ligger under en bås i flytebryggen. Bom over vrak med presenning. Også trebåt skøyte/snekke. Nyere byggedato. Ingen vernestatus.

5. **Lok 5: D/S Topdal. Delvis nedsunken i bunnsedimenter. Askeladden-ID 89382. Eldre enn 100 år. Vernet etter kulturminnelovens §14.**
6. Lok 6: Lekter ved DS Topdal. Tverrbjelke, avstiver. Ikke lasteluke. Fenderlist av tre rundt skrog, skrog i metall. Ingen last. Antatt nyere byggedato. Ingen vernestatus.

7. Lok 7: Mulig lystbåt, merket Parca eller Parga. Plast lystbåt? Nyere dato. Ingen vernestatus.
8. Lok 8: Seilbåt. Nyere byggestil. Ingen vernestatus.
9. **Lok 9: Trebåt, kravell. Lekter. Trenagler med årette. Fartøyet antatt eldre enn 100 år.**

10. Lok 10: Liten refleksjon på sonar - Uidentifisert metallobject. Ingen vernestatus.
11. Lok 11: Fartøy av tre, kravellbygget. Metall, pullert, ligger på siden i fylling. Identifikasjon vanskelig gjort grunnet siktforhold. Ingen vernestatus.

12. Lok 12: Trebåt, kravell. Nyere byggedato.
13. **Lok 13: Lekter. Treskrog, klink eller kravell. 18-20 meter lang. Bevart garnering. Spiss i baug og akterende. Fartøyet antatt eldre enn 100 år.**

14. **Lok 14: Lekter. Tungt sedimentert fartøy. Kravellbygd med treverk rundt rekken. Spiss i baug og akterende ligger på siden. 10 meter lang. Pullert synlig. Fartøyet antatt eldre enn 100 år.**

15. **Lok 15: Lekter. Kravellbygd av tre med solide spant, tettspantet. Vannledning ligger over vraket. Fartøyet antatt eldre enn 100 år.**
16. Lok 16: Uidentifiserbar grunnet dårlig sikt. Muligens ikke fartøy. Ingen vernestatus.

17. Lok 17: Klinkbygget nyere trebåt med synlige jernbolter. Grønt nylontau på slepepullert. 6-7 meter i lengde. Tverr hekk. Ingen vernestatus.
18. Lok 18: Klinkbygget trebåt av antatt nyere dato. Rød bunnsmøring. Ingen vernestatus.

19. Lok 19: Antatt moderne lystbåt, men siktforhold for dårlige til å gjøre en sikker identifisering. Ingen vernestatus.
20. Lok 20: Nyere trebåt. Hvit vannlinje med blå bunnsmøring. Usikker alder, men antatt ingen vernestatus.

21. Lok 21: Større uidentifisert element. Ikke fartøy, men mulig flytebrygge, plattform eller del av annen konstruksjon. Ingen vernestatus.
22. Lok 22: Moderne båt, registrernr. R-28202. Ingen vernestatus.

23. Lok 23: Moderne båt i tre med overbygg. Ingen potensiale for automatisk vernestatus.
24. Lok 24: Fartøy i stål med overbygg samt listverk i tre. Synlige lysventiler og gummibelagte vinduer. Ingen vernestatus.

25. Lok 25: Trolig overbygg fra mindre båt. Delvis overfylt i senere år. Livbøye med flettet tau. Overbygget er mulig utført i glassfiber med grønn gelcoat. Ingen vernestatus.
