# Sandsliåsen 46 - Tilstandsrapport

Tilstandsanalyse Sandsliåsen 46

DATO / REVISJON: 22. april 2022 / 00

DOKUMENTKODE: 10216140-01-RIB-RAP-001

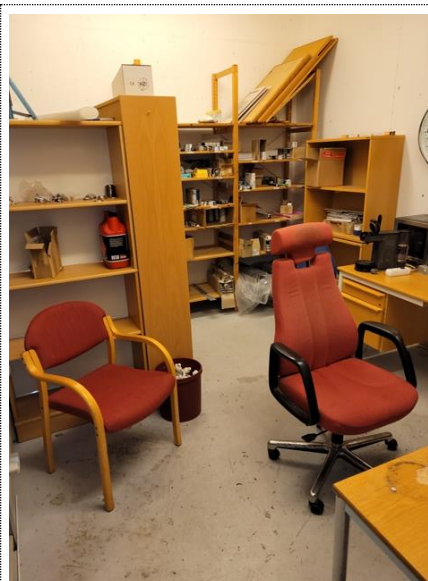
Bilde nr. 2.08  
Kjellervegger i vaktmesterkontor

| TILSTANDSREGISTRERING BASERT PÅ NS 3424 | | | | HMS-konsekvens = 1-5 | | | | | | | 1-2 = Liten/ ubetydelig risiko | | | | |
|---|---|---|---|---|---|---|---|---|---|---|---|---|---|---|---|
| 210 | Grunn og fundamenter | Kjellervegger av betong, og er trolig isolert utvendig med 100 mm isolasjon. Ingen avdekkede fuktskader i kjellervegger. | Ingen tiltak | 2.07-2.08 | 1 | 8 | 1 | 1 | 1 | | | | | 0 | |

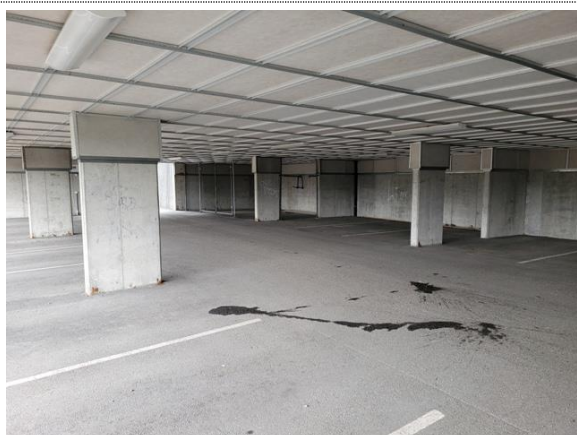
Bilde nr. 2.09  
Parkeringskjeller

Søyler i parkeringskjeller har synlig armeringskorrosjon i overgang mot asfaltert parkeringsdekke, trolig som følge av kloridinitiert armeringskorrosjon. Det bør gjennomføres en betongkontroll for å avklare tilstand, skademekanisme og reparasjonsmetode.

| TILSTANDSREGISTRERING BASERT PÅ NS 3424 | | | | HMS-konsekvens = 1-5 | | | | | | | 1-2 = Liten/ ubetydelig risiko | | | | |
|---|---|---|---|---|---|---|---|---|---|---|---|---|---|---|---|
| 220 | Bæresystemer | Bæresystem i parkeringskjeller består av støpte betongdragere og rektangulære søyler. Søylene har synlig armeringskorrosjon i overgang mot asfaltert parkeringsdekke, trolig som følge av kloridinitiert armeringskorrosjon. | Betongkontroll av betongsøyler i parkeringsanlegg for å avklare tilstand, skademekanisme og reparasjonsmetode. RS. | 2.09-2.10 | 2 | 7 | 2 | 3 | 6 | 2024 | | 50 000 | | 50 000 | |

- Rustbehandling av rømningsdører i bygg H, samt utvendig stålbæring for utkraget tak.
- Betongkontroll av betongsøyler i parkeringsanlegg.
- Utskifting av ventilasjonsaggregater.

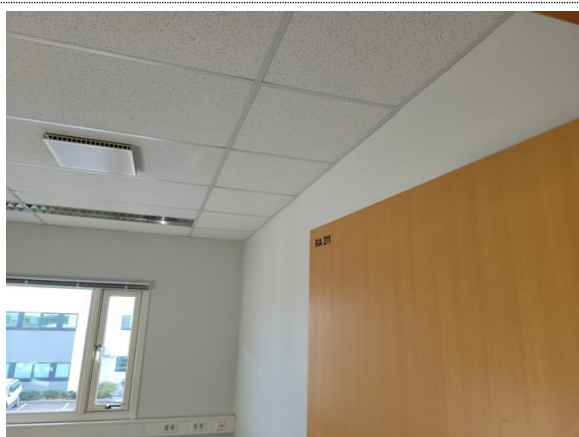
| | BYGNINGSDEL | Tilstandbeskrivelse | Tiltak | Bilde nr | TG | KT | K<br>G | S | R | År | Kalkyle netto<br>TOTALT<br>(V+U) | Andel<br>U | Andel<br>Vedlikeholds-<br>kostnad<br>(V) | Andel Utviklings-<br>kostnad<br>(U) |
|---|---|---|---|---|---|---|---|---|---|---|---|---|---|---|
| 256 | Himlinger | Himling i form av systemhimlinger av plater opphengt i T-profilsystem. Stedvise fuktmerker og skader/brekkasje i himlingsplater. Dette i forbindelse med lekkasjeprosedyr i øverste etasje, under ventilasjonsrom på tak i bygg E, F og H. I himling under ventilasjonsrom er plater er delvis fjernet for å avdekke lekkasjer. | Utskifting av himlingsplater med brekkasje og fuktmerker i øverste etasje i bygg E, F og H. RS. Utbedring av lekkasjer er medtatt under post 260 og 230. | 2.51-<br>2.54 | 2 | 6 | 2 | 3 | 6 | 2023 | 50 000 | | 50 000 | 0 |

Bilde nr. 2.51  
Systemhimling bygg A

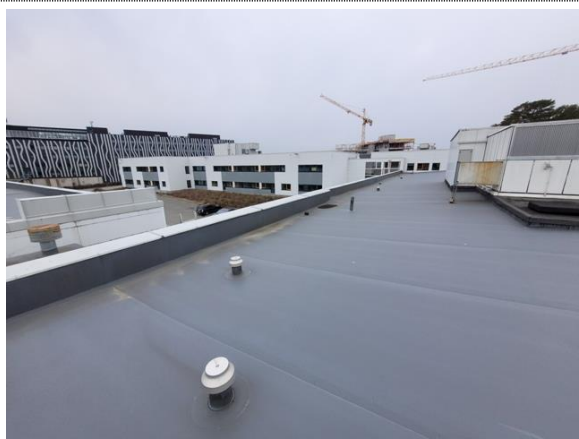
| | BYGNINGSDEL | Tilstandbeskrivelse | Tiltak | Bilde nr | TG | KT | K<br>G | S | R | År | Kalkyle netto<br>TOTALT<br>(V+U) | Andel<br>U | Andel<br>Vedlikeholds-<br>kostnad<br>(V) | Andel Utviklings-<br>kostnad<br>(U) |
|---|---|---|---|---|---|---|---|---|---|---|---|---|---|---|
| 260 | Yttertak | Yttertak av flate kompakte tak med innvendige taknedløp. Tekning av takfolie, utført som vakuumsak. Synlig asfalt takbelegg ved takluker og under ventilasjonsrom. Mangelfull avrenning til sluk på Bygg A, B, C og D, hvor nedløp er forhøyet over takflaten. Pågående lekkasjer rundt og i underkant av ventilasjonsrom på tak for bygg E/F og bygg H. Generelt mange gjennomføringer som perforerer taktekning og flere potensielle lekkasjepunkt. Dampspærre av plastfolie i yttertak er lagt direkte opp på korrugerte takplater, og det synes å ikke være lufttett utførelse rundt ventilasjonskanaler. | Ny taktekning for samtlige tak. Ny tekning i form av asfalt takbelegg, og eksisterende vakuumtak fjernes. Tett utførelse rundt ventilasjonskanaler og gjennomføringer sikres både i dampspærresjikt og taktekning. Utbedring av fallforhold lokalt rundt sluk på tak til bygg A, B, C og D. Tilpasning av isolasjon for riktig fall i renne ved sluk. Ca 4200 kvm. | 2.55-<br>2.62 | 3 | 7 | 2 | 3 | 6 | 2024 | 3 300 000 | | 3 300 000 | 0 |

Bilde nr. 2.57  
Yttertak bygg G

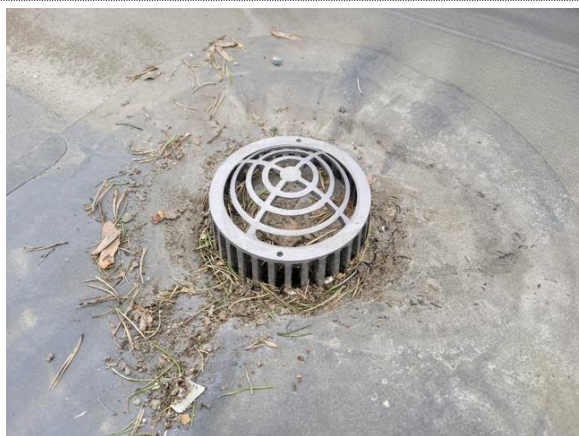
Bilde nr. 2.59  
Innvendig taknedløp

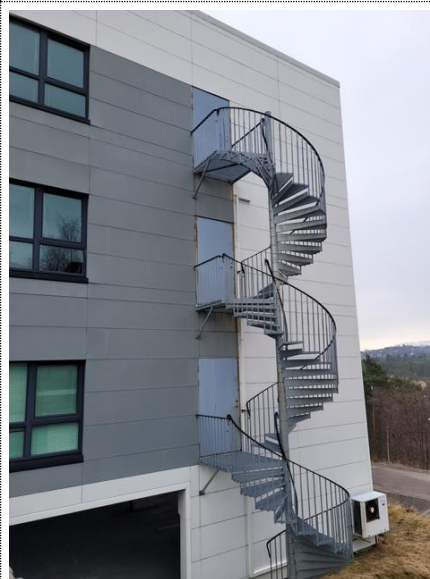
| | BYGNINGSDEL | Tilstandbeskrivelse | Tiltak | Bilde nr | TG | KT | K<br>G | S | R | År | Kalkyle netto<br>TOTALT<br>(V+U) | Andel<br>U | Andel<br>Vedlikeholds-<br>kostnad<br>(V) | Andel Utviklings-<br>kostnad<br>(U) |
|---|---|---|---|---|---|---|---|---|---|---|---|---|---|---|
| 280 | Trapper, balkonger mm | Rømningstrapp på utsiden av bygg H. Vindeltrapp av rustfritt stål. Overflatekorrosjon på deler av rekkverk. | Rengjøring, rustbehandling og egnet overflatebehandling for å forhindre videre korrosjon på bestanddeler av rekkverk. RS. | 2.68 | 1 | 7 | 2 | 2 | 4 | 2027 | 10 000 | | 10 000 | 0 |

Bilde nr. 2.68  
Rømningstrapp bygg H

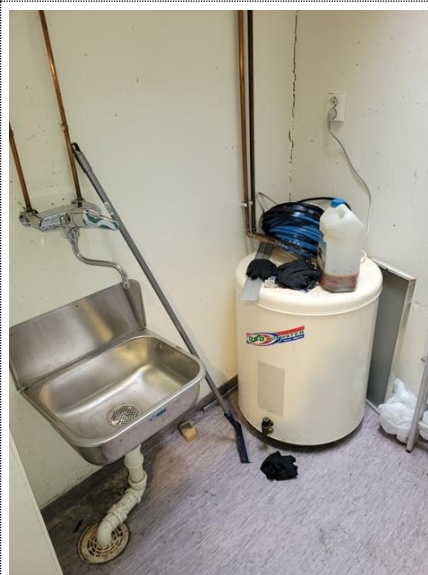
Bilde nr. 3.04  
Utslagsvask og varmtvannsbereder

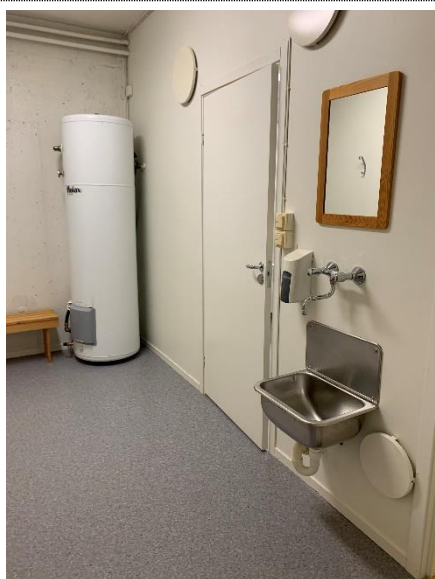
Bilde nr. 3.07  
Varmtvannsbereder dusjanlegg

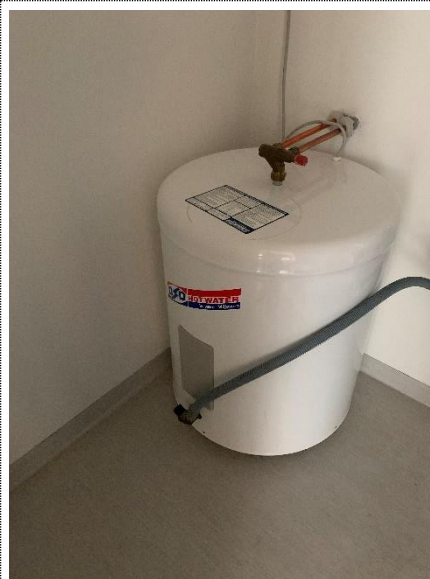
Bilde nr. 3.08  
Mindre varmtvannsbereder kontorlokaler

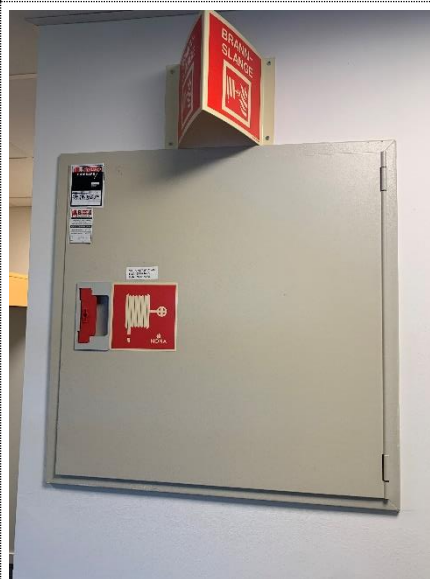
Bilde nr. 3.10  
Brannslange

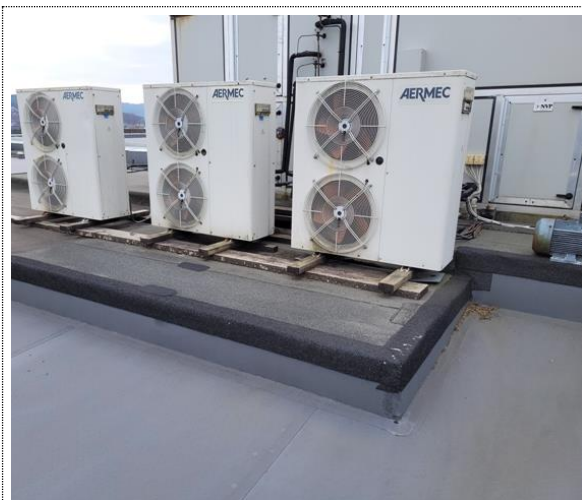
Bilde nr. 3.11  
Luftbehandlingsanlegg blokk C og D

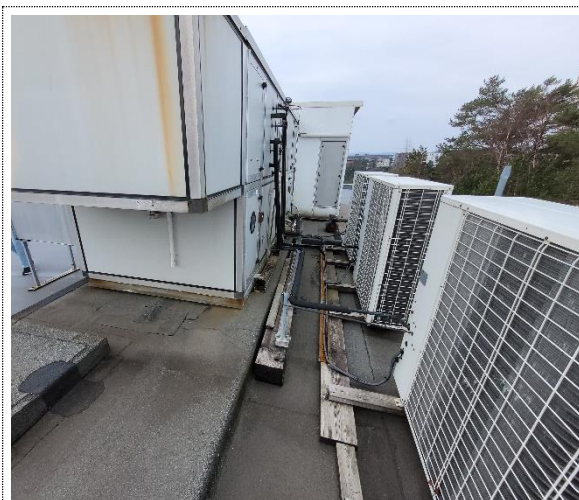
Bilde nr. 3.12  
Luftbehandlingsanlegg blokk C og D

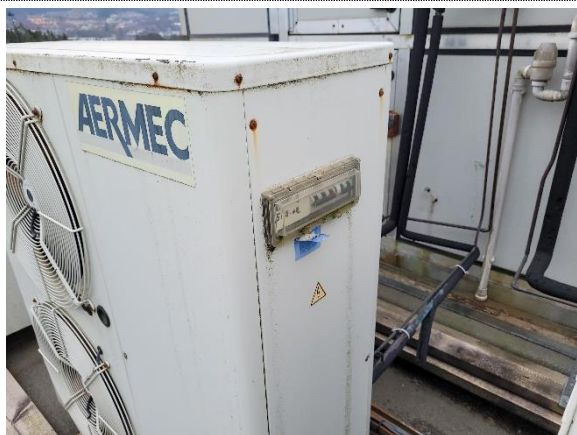
Bilde nr. 3.13  
Luftbehandlingsanlegg blokk C og D

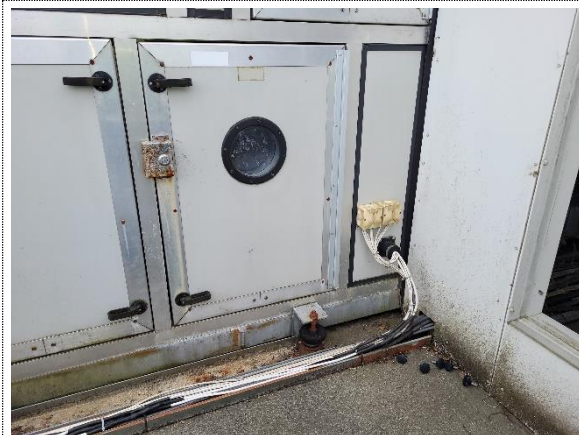
Bilde nr. 3.14  
Luftbehandlingsanlegg blokk C og D

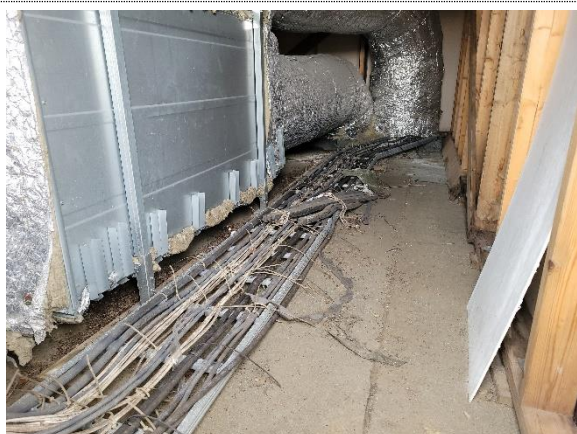
Bilde nr. 3.15  
Luftbehandlingsanlegg blokk C og D

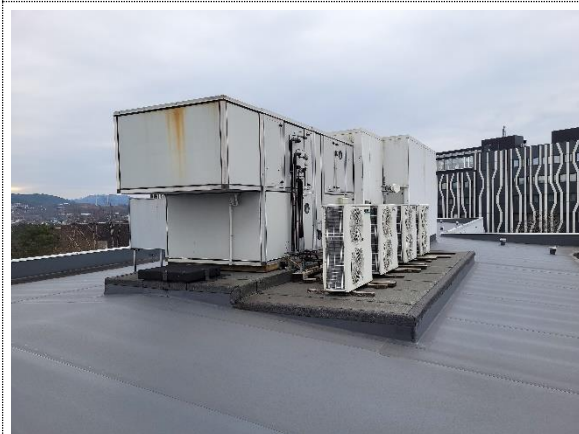
Bilde nr. 3.16  
Luftbehandlingsanlegg blokk E og F

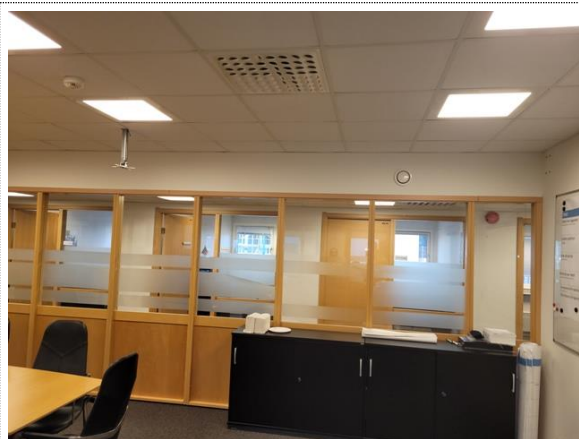
Bilde nr. 3.17  
Tilluft i møterom

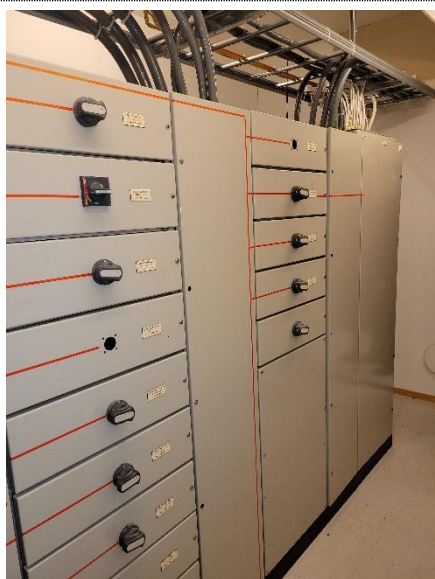
Bilde nr. 4.05  
Hovedfordeling med underfordeling

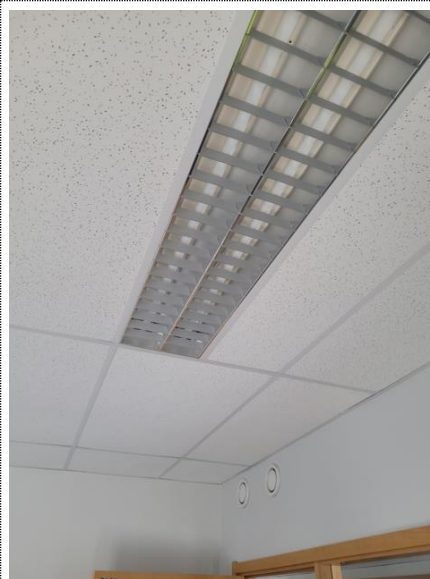
Bilde nr. 4.06  
Eksempel på lysarmaturer

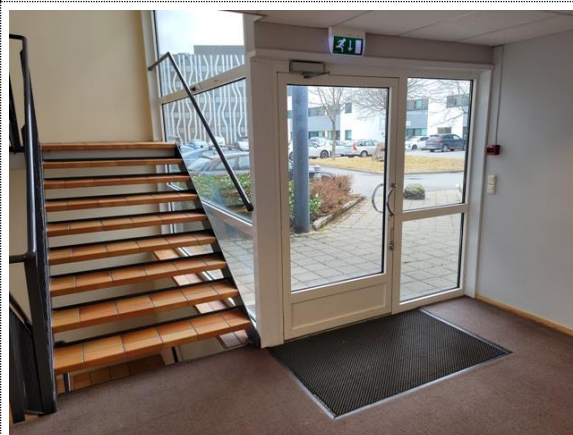
Bilde nr. 4.08  
Nødlysutstyr

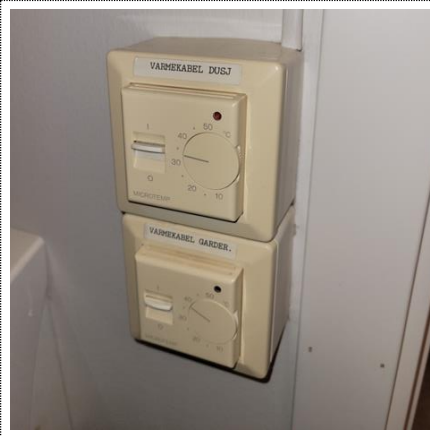
Bilde nr. 4.10  
Varmekabel dusj og garderobe

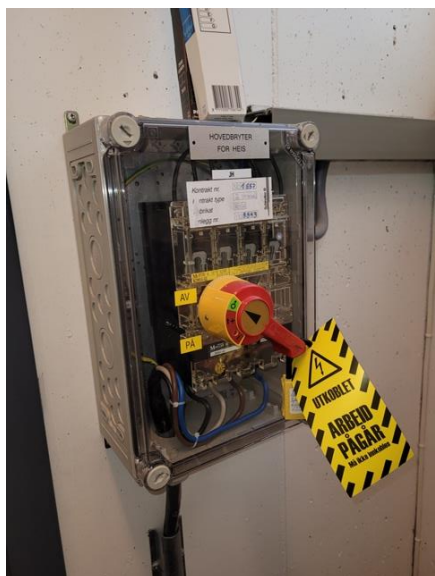
Bilde nr. 4.13  
Heis avstengt i bygg E

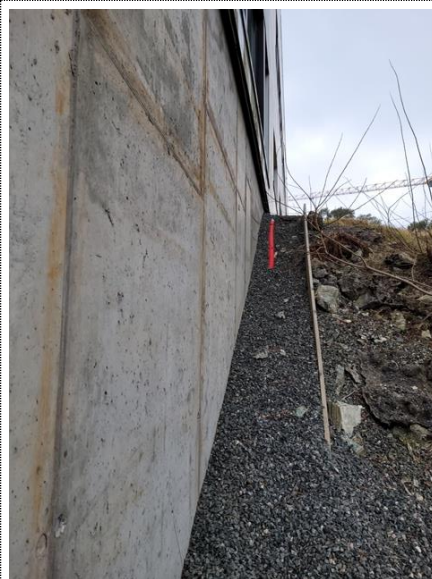
Bilde nr. 7.06  
Skrånende terreng med tilkjørte masser

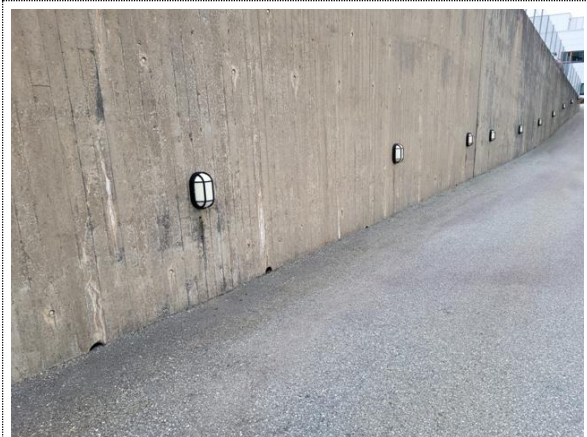
Bilde nr. 7.08  
Støttemur ved tilkomstvei mot parkering
