Risiko og sårbarhetsanalyse

UIB

Fakultet for kunst, musikk og design.

Møllendalsveien 61

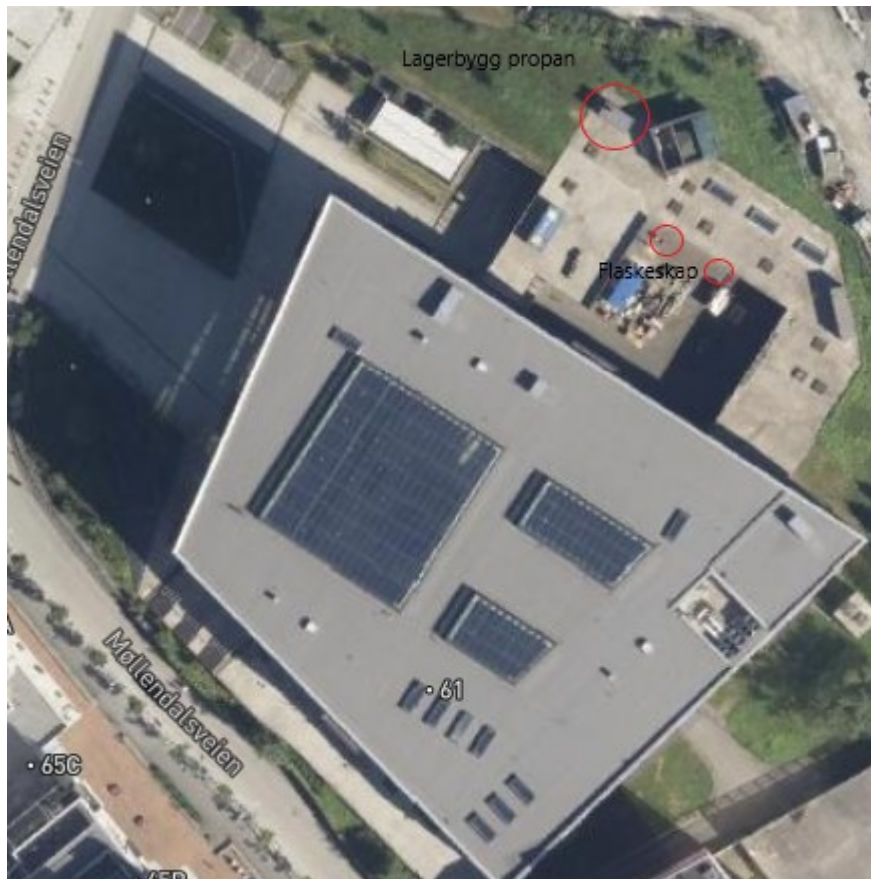
Bilde 2. oversikt lagring gass

Dette anlegget forsyner de gassdrevne ovnene som brukes til brenning av keramikk. Lagring av gass til dette anlegget er et lagerbygg i ubrennbart materiale laget med god utlufting der hvor det lagres gass. Bygget står på det ytterste hjørnet av ett betong dekke med skrånende grøntareal ned mot Møllendalsveien. Se for øvrig bilde 2 og 3.
