NOTAT

OPPDRAAG	Ytrebygda gnr.34/bnr. 118 mfl	DOKUMENTKODE	10224795-02-RIGberg-NOT-001
EMNE	Geologisk notat	TILGJENGELIGHET	Åpen
OPPDRAAGSGIVER	FM gruppen AS	OPPDRAAGSLEDER	Lars Lid Nordø
KONTAKTPERSON	Dag Magne Vedvik	SAKSBEHANDLER	Lars Lid Nordø
KOPI	Marianne Øvreås Aasebø	ANSVARLIG ENHET	Multiconsult ASA

SAMMENDRAG

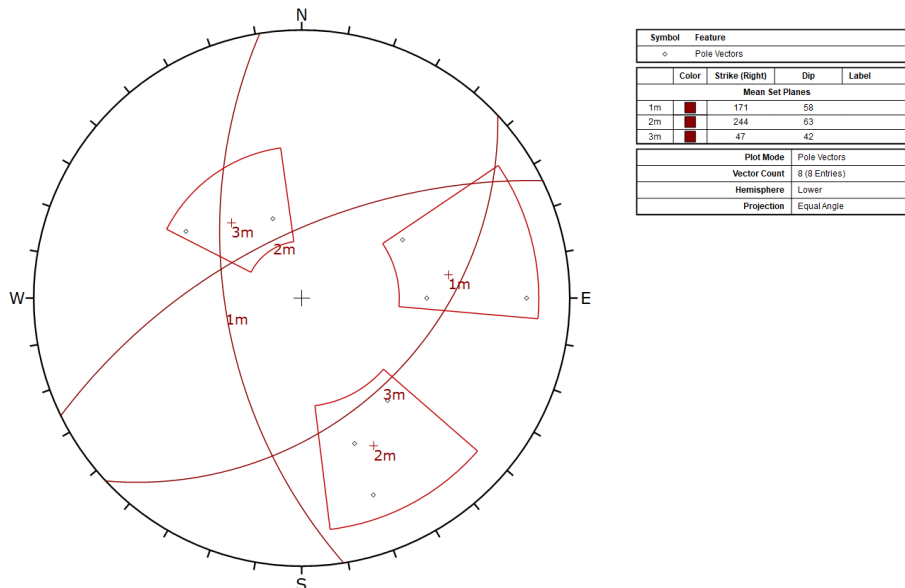
Basert på målinger gjort på befaring ble det observert tre ulike sprekkeplan i tomteområdet, se Tabell 1 og stereonett fra programmet DIPS i Figur 7.

Sprekkesystem	Strøk	Fall	Kommentar
1	150° – 180°	50° -80°	Tre observasjoner. Langs foliasjon. Undulerende
2	230° – 250°	50° -70°	Tre observasjoner langs vestlig del av tomt
3	30° - 70°	35° -55°	Kun to observasjoner. Kutter på tvers av foliasjon.

Figur 7. Stereografisk plott av registrerte sprekkeflater med tilhørende sprekkesett. Laget i programvaren DIPS.
