Reguleringsplan og teknisk forprosjekt

BYBANEN OG HOVEDSYKKELRUTE
FRA SENTRUM TIL ÅSANE,
MED FORLENGELSE AV FLØYFJELLTUNNELEN

Risiko- og sårbarhetsanalyse

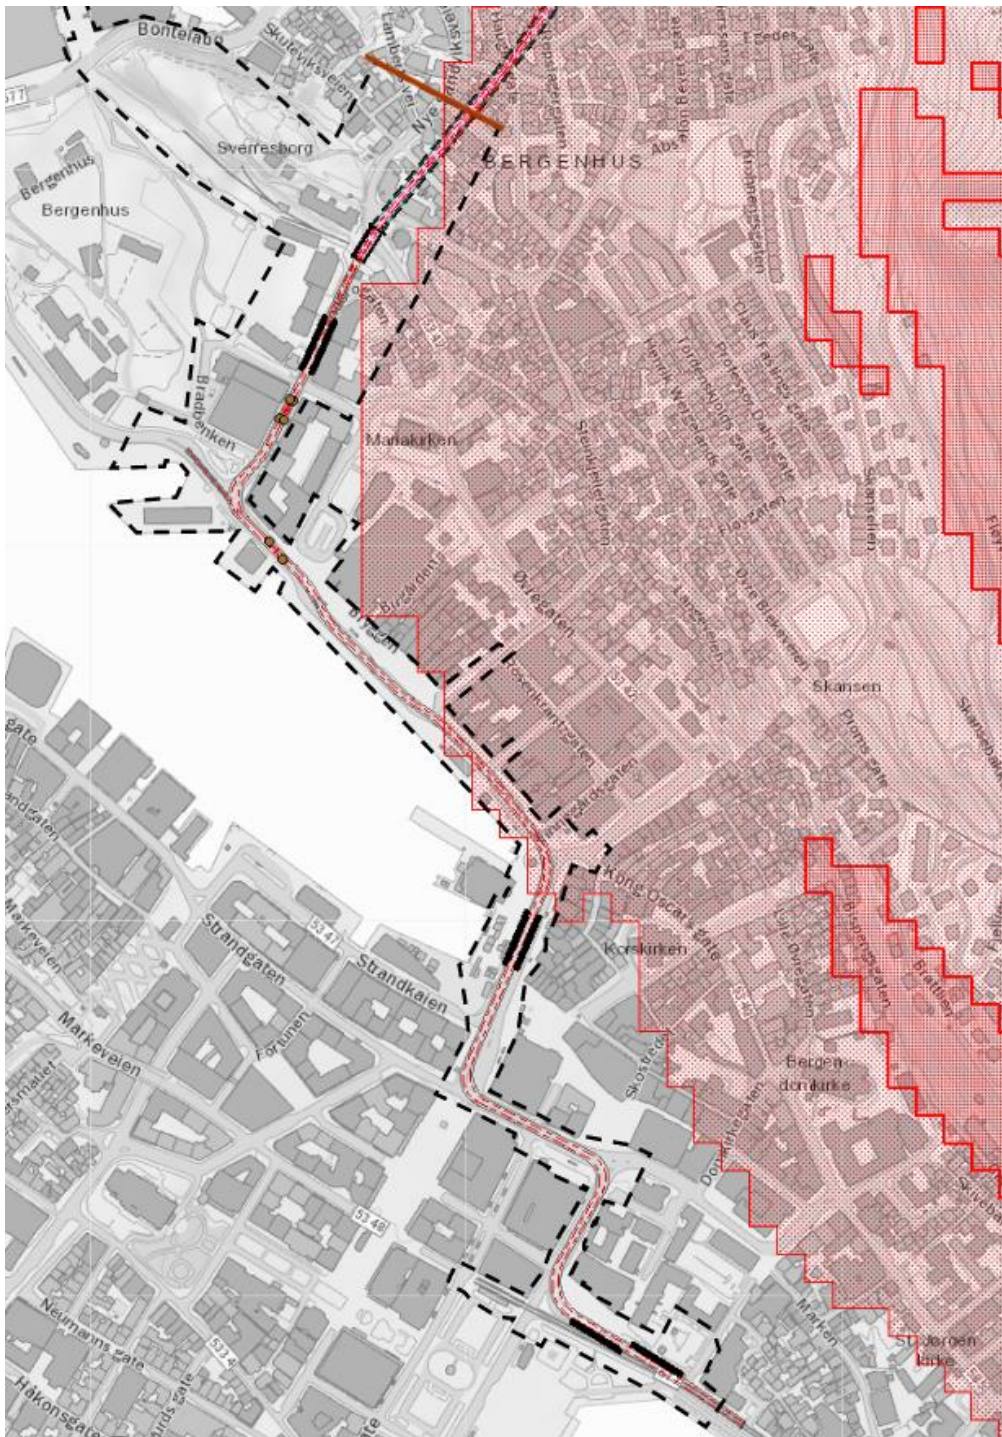
Figur 4.3-1: NVEs aktsomhetskart snøskred – mørk rød farge er løsneområder og lys rød farge er utløpsområder (NVE Atlas)

Snøskred vurderes som ikke aktuell skredtype i området.

Planområdet vurderes som lite sårbart for snøskred.

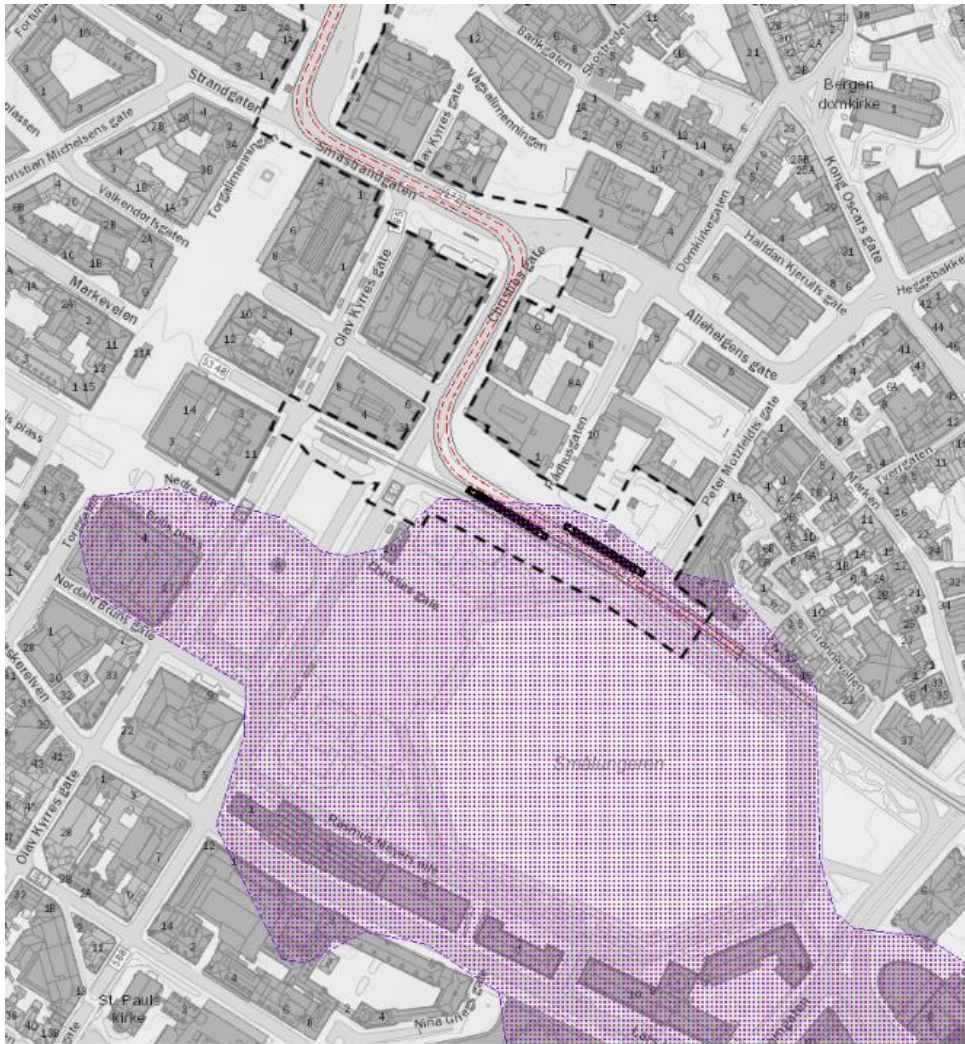
Figur 4.3-3 Aktsomhetsområde flom (NVE) i sørlig del av planområdet (BT5 Webkart)

I sørlig del av planområdet er det et aktsomhetsområde for flom (NVE), se figur 4.3-3.

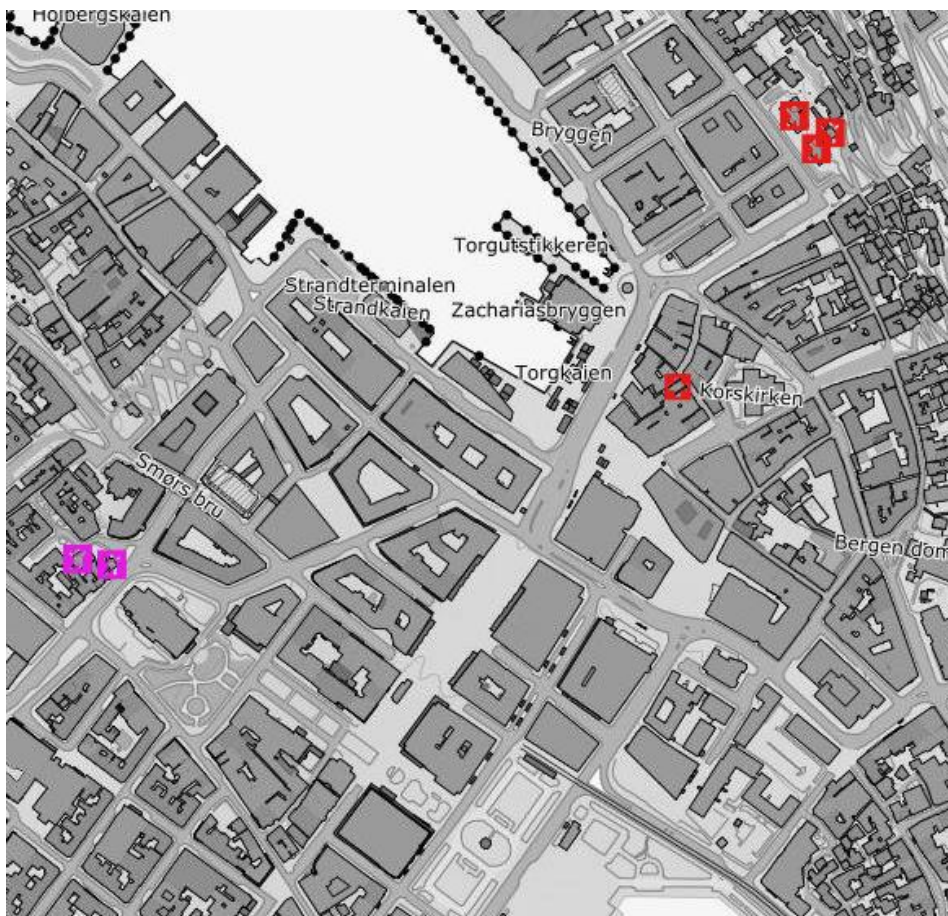
Figur 4.3-7 Sårbare bygg, Kalmargaten barnehage vises med lilla symbol i vest, Christi Krybbe skoler vises med røde symboler i nord, og Indremisjonshjemmet vises mer rødt symbol ved Korskirken (kilde: DSB kart)

Det ligger sårbare bygg, slik dette er definert av DSB, med nærhet til planområdet og tiltaket. Dette er Kalmargaten barnehage, Christi Krybbe skoler og Indremisjonshjemmet (se figur 4.3-7). For ordens skyld nevnes at Bryggen inngår ikke i denne definisjonen. I anleggsfasens ulike faseplaner er det lagt opp til at veger forbi barnehagen og Christi Krybbe skoler skal benyttes som kjøreareal gjennom alle fasene. Anleggsområdet i gaten Torget vil ligge relativt tett på Indremisjonshjemmet.

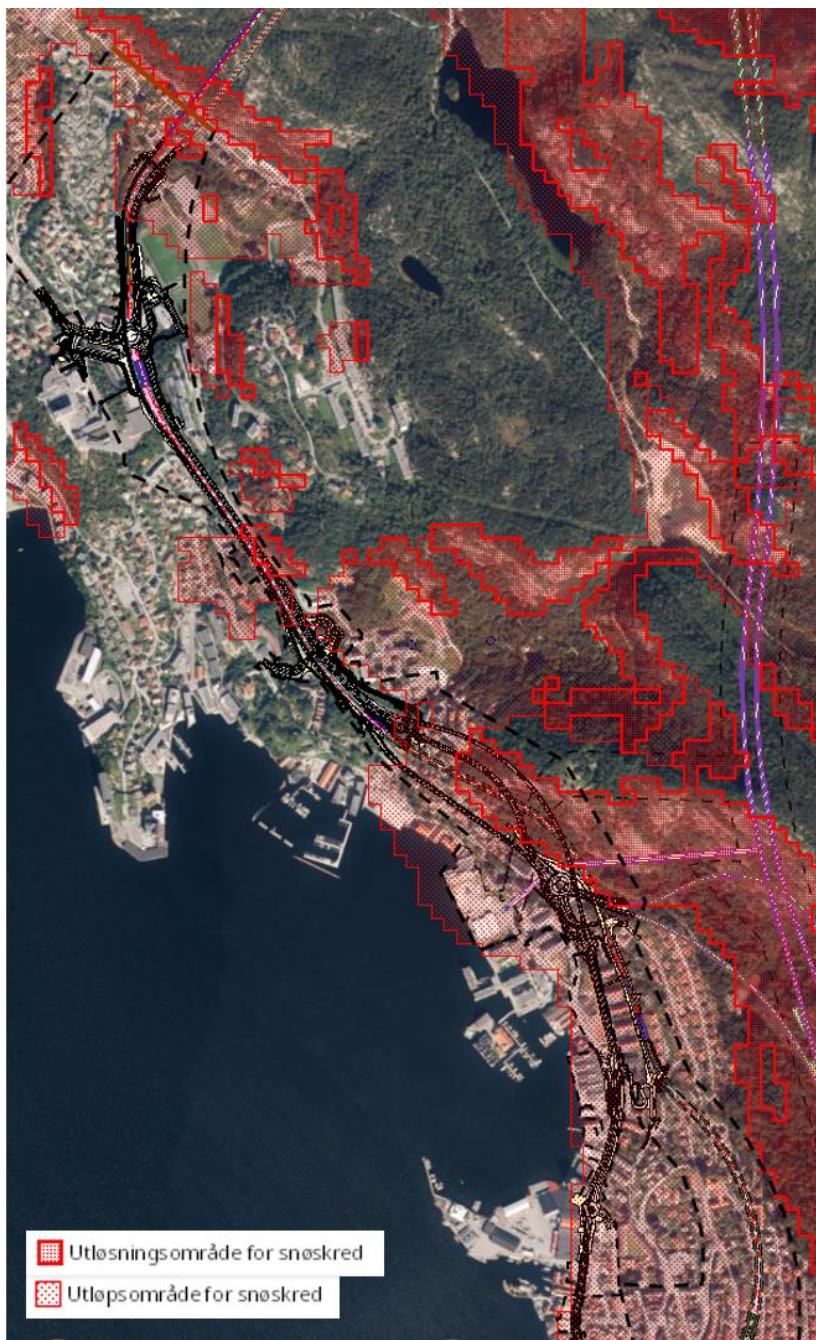
Figur 5.3-2 Aktsomhetsområder for snøskred på DS2.

I mulige løseområder i de vest- og sørvestvendte fjellsidene er det tett skog, som vil hindre utløsning av snøskred. I enkelte bratte skrenter er det mindre vegetasjon, men skrentene er for bratte til oppsamling av store snømengder, og mesteparten av snøen vil skli ut før det oppstår potensiale for skredhendelser.

Snøskred vurderes som ikke aktuell skredtype i området.

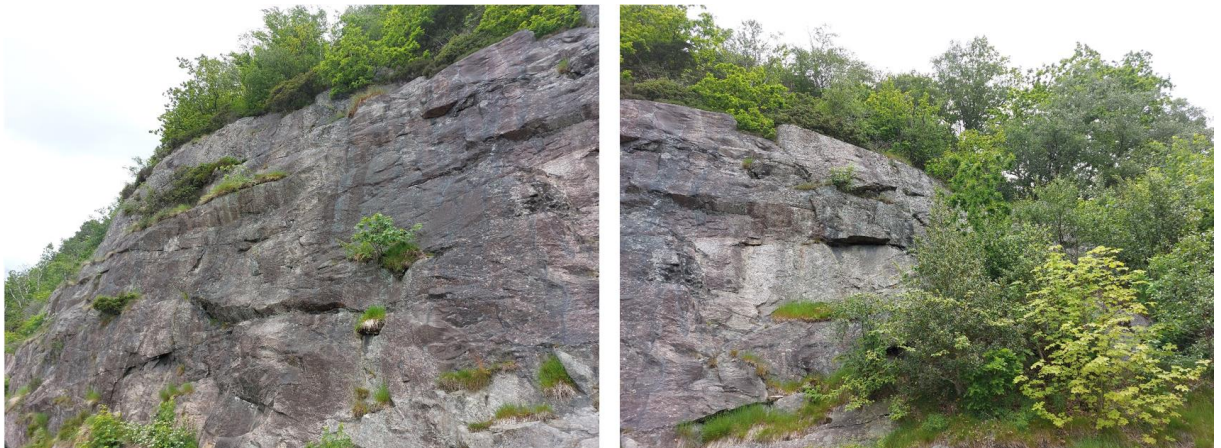
Figur 5.3-6 Massiv migmatittisk gneis i kartleggingsområdet øst for Hatleveien. Nordlig del av området til venstre, sørlig til høyre.

Fjellsiden langs Hatleveien er bratt, stedvis nær vertikal. På toppen er det skogdekke og et tynt jordlag over berget. Det er ikke observert vannføring fra fjellsiden, og heller ikke markert noen vannføring på markfuktighetskart fra NIBIO. Bergoverflaten fremstår som massiv migmatitt med lukkede sprekker. Det er ingen bergsikring i fjellsiden parallelt Hatleveien.

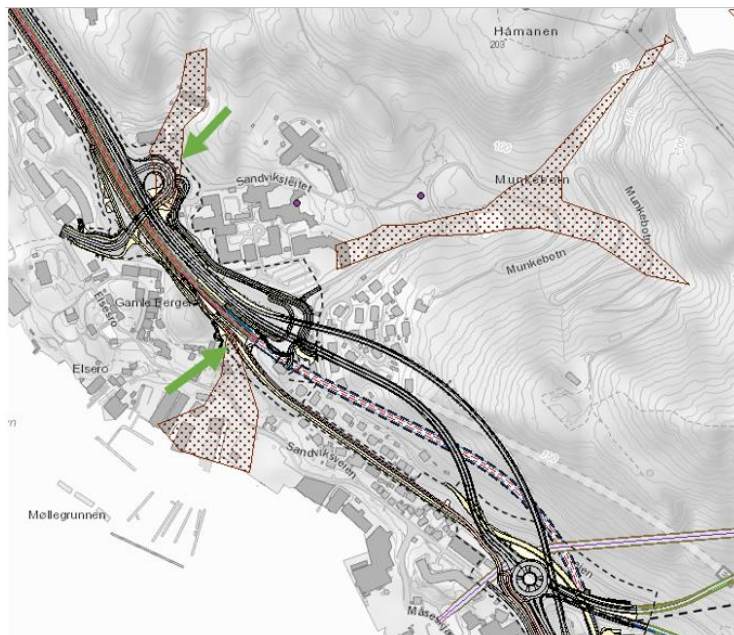
Figur 5.3-8 Aktsomhetsområde for jord- og flomskred på DS2, ved Sandviken sykehus.

Ved aktsomhetsområdet for jord- og flomskred nord for Sandviksleitet (grønn pil øverst i figur 5.3-8) er det utført feltkartlegging og vurdering av skredfare. Kartleggingsområdet er vist i figur 5.3-9. I dette området er alle skredtyper vurdert.

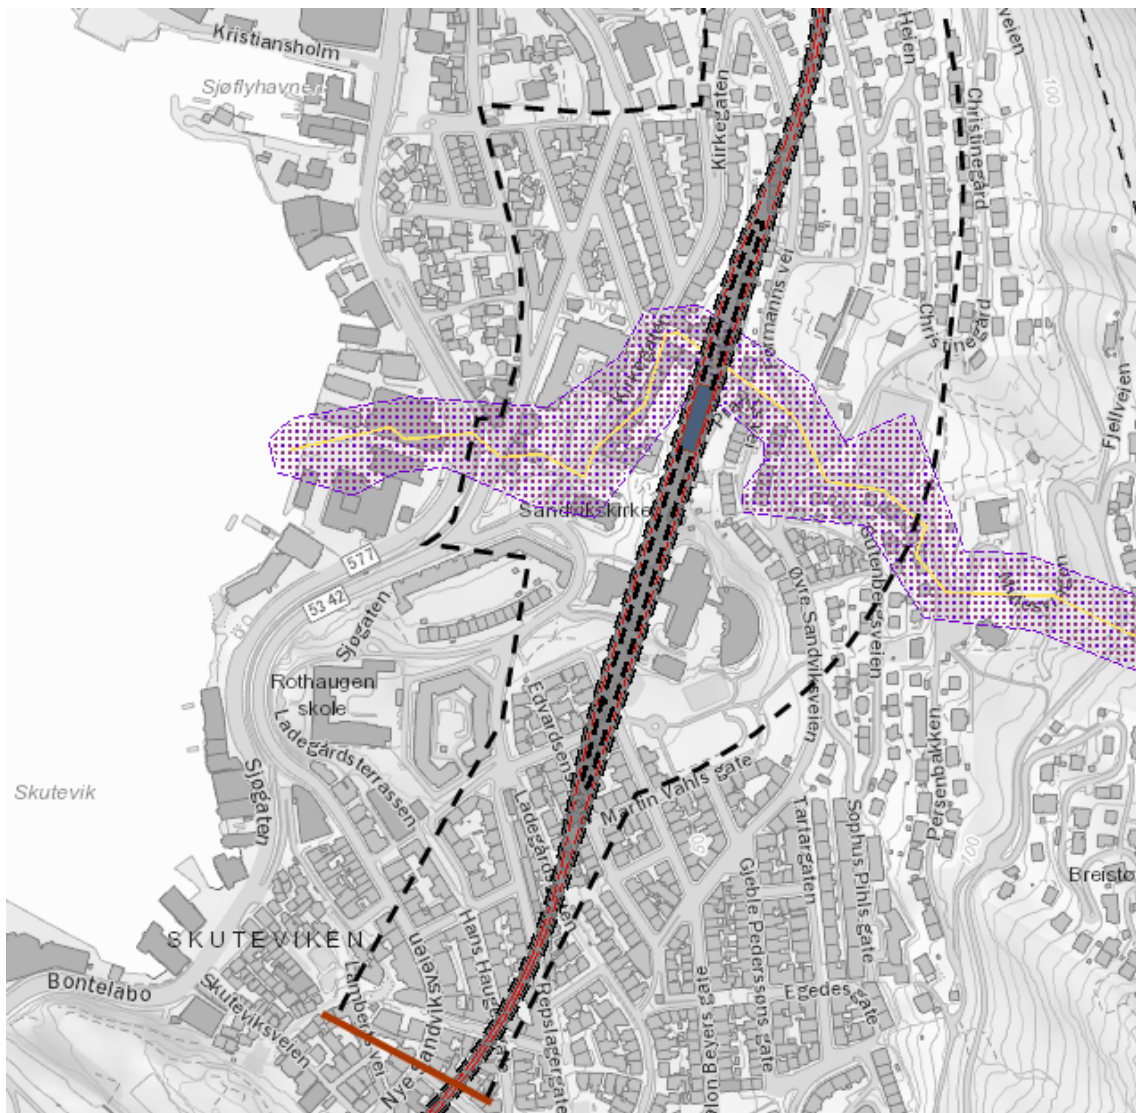
Figur 5.3-16 Aksomhetsområde flom (NVE) i sørlig del av planområdet i Sandviken, der traseen går i tunnel (BT5 Webkart)

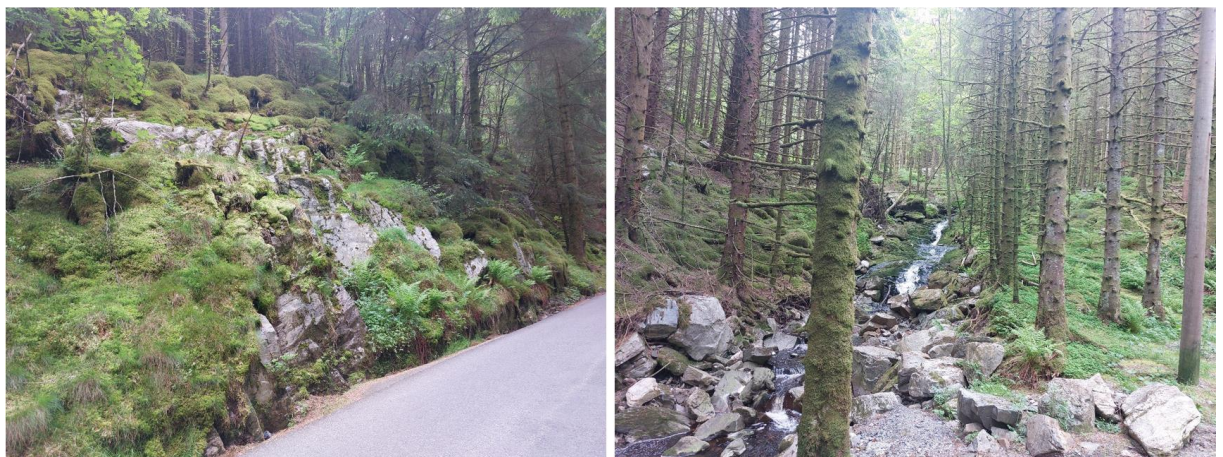
Figur 6.3-6 Øyegneis med tynt jorddekke og tett skog er karakteristisk for hele området. Eksempel på den flatere nedre til del til høyre, med moderat vannføring og typisk blokkstørrelse i vannløpet.

Berget er generelt dekket med tynt jordlag og tett skogvekst. Områdets dominerende gjel er vannførende og har på hele strekket stein og blokker i bunnen, se figur 6.3-6.

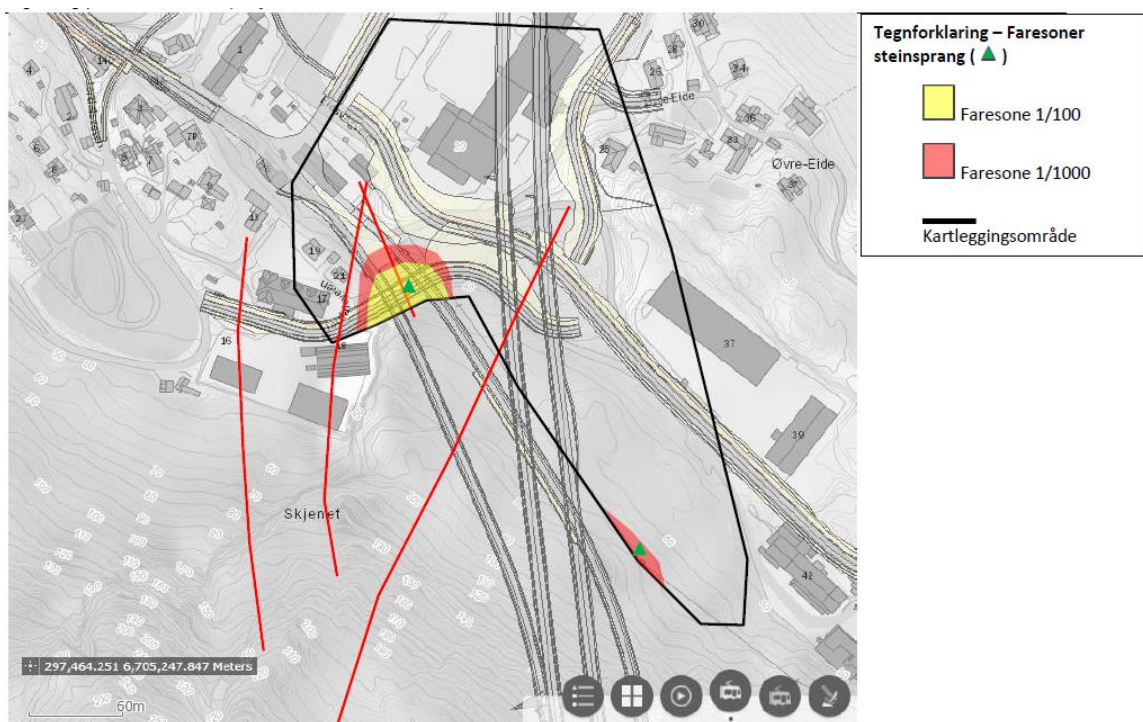
Figur 6.3-10 Faresonekart steinsprang i Eidsvåg

Faresoner for steinsprang med gjentakintervall 1/100 og 1/1000 ligger innenfor kartleggingsområdet og vises på Figur 6.3-10. Selv om steinskred har noe lengre utløpslengde enn steinsprang, er det ikke tegnet egne faresoner for disse da det vurderes at steinskred med gjentakintervall 1/1000 ikke kan påvirke kartleggingsområdet.

Tilsvarende vurdering gjelder for flomskred. Faresoner utløper fra lokal skjæring langs Jordalsveien.

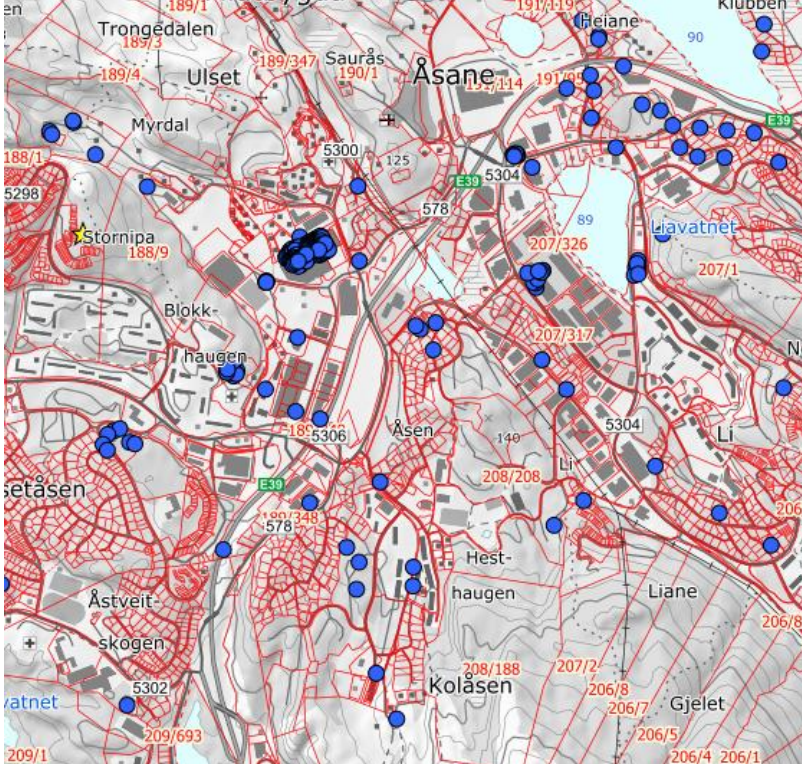
<p>Grunnvannsborehullene i området er registrert som fjellbrønner (blå punkter). Videre prosjektering må hensynta disse. <i>Temaet vurderes ikke videre her.</i></p>

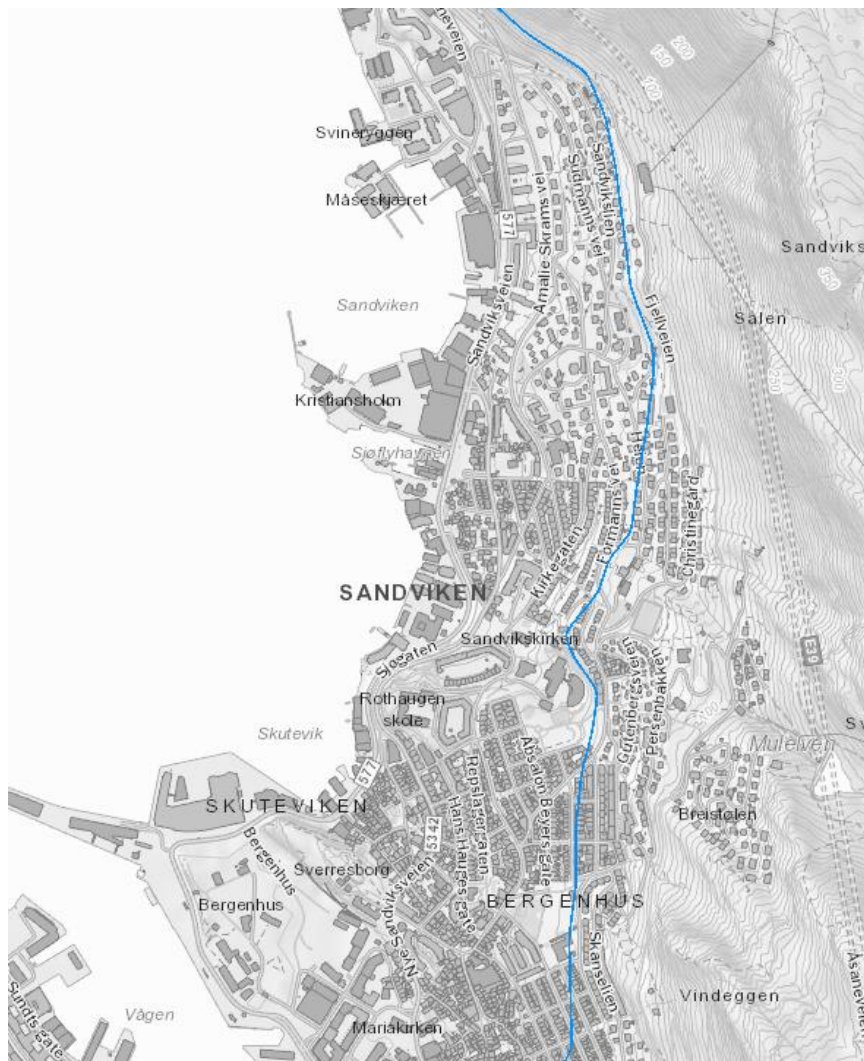
Figur 8.3-1 Marin grense ved planområdet i Sandviken (kilde: NVE Atlas).

Planområdet ligger under marin grense, se figur 8.3-1. Den marine grensen viser det høyest mulig nivå for løsmasser som opprinnelig er avsatt i hav og fjord som noen steder har utviklet seg til kvikkleire.

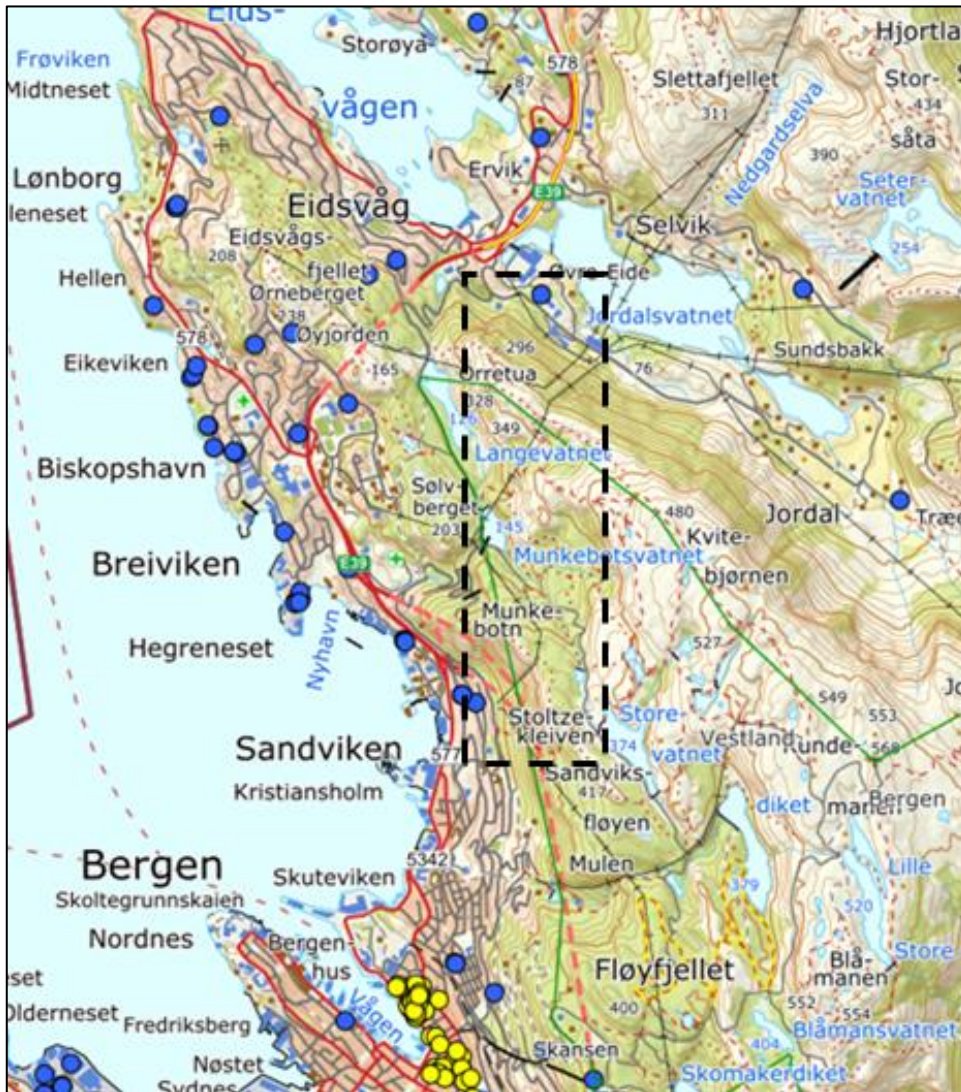
Figur 9.2-1 Grunnvannsbrønner markert med blå punkter, området for planlagt tunnel er vist med stiplet linje

Det er registrert en del grunnvannsbrønner i berg, se figur 9.4-1, men ingen er i dirkete nærhet til tunnelen, eller påkjøringsrampene. Kartlegging av brønner bør gjennomføres i detaljplanfasen.
