Dato: 2022-05-18

Dette dokumentet er et arbeidsnotat som skal gi grunnlag for videre faglige vurderinger og anbefalinger. Notatet er en del av arbeidet med reguleringsplanene for Bybanen fra sentrum til Åsane. Reguleringsplanarbeidet er i en pågående prosess, og notatet gir et bilde av løsninger og vurderinger på det gitte tidspunkt. Både utarbeiding av løsninger og vurderinger av disse er en del av en arbeidsprosess der løsningene kan bli endret underveis, og notatene vil ikke nødvendigvis oppdateres. Planprosessen blir dokumentert i planbeskrivelsen, der løsninger og faglige vurderinger blir presentert. Reguleringsplan med teknisk forprosjekt skal legges ut på offentlig ettersyn før den vedtas politisk.

DS1 – Oppfølging av KUVAs anbefalinger for anleggsfase Bryggen

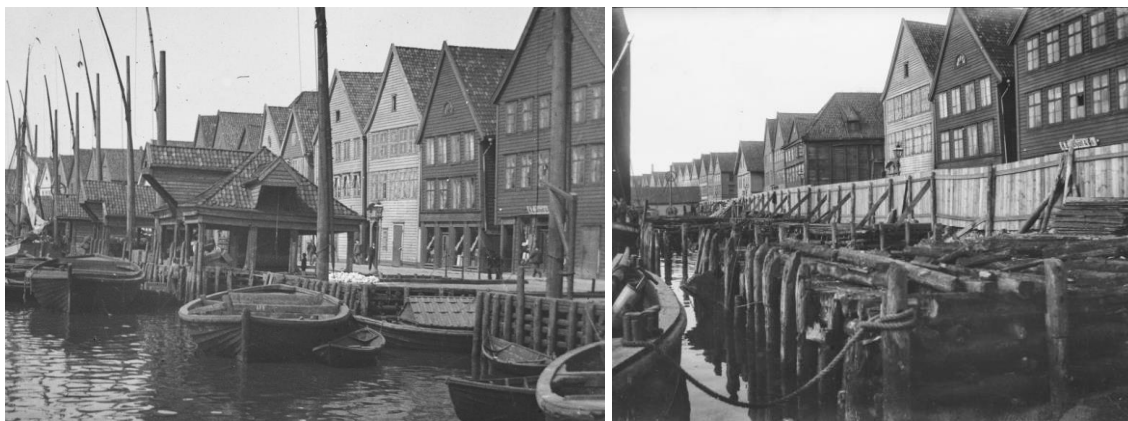
Figur 1-3 Søndre del av Bryggen, det senere Murbryggen. Bildet til venstre er fra slutten av 1800-tallet og viser vippebommer og skur på kaiene. Bildet til høyre er oppgitt å være fra 1899. Vippebommer og skur er fjernet, og demontering av kaiene pågår (Marcus, spesialsamlingene ved universitetsbiblioteket i Bergen, Lauritz Johan Bekker Larsen ubb-bros-00763, Gustav Emil Mohn ubb-gem-0201)

Da de nye kaiene ble bygget rundt 1900 og 1920, ble de lagt delvis over og delvis utenfor de eksisterende kaiene med bryggeskur og vippebommer. Deler av de eldre kaiene ble fjernet, men vi vet ikke hvor mye, og til hvilket dyp. Det er usikkert hvor mye av disse som er igjen langs de ulike delene av Bryggen. Trolig var det mest omfattende fjerning langs søndre del av Bryggen, hvor det er grunnere til berg, og hvor man også sprengte under vann som del av fundamenteringsarbeidet.

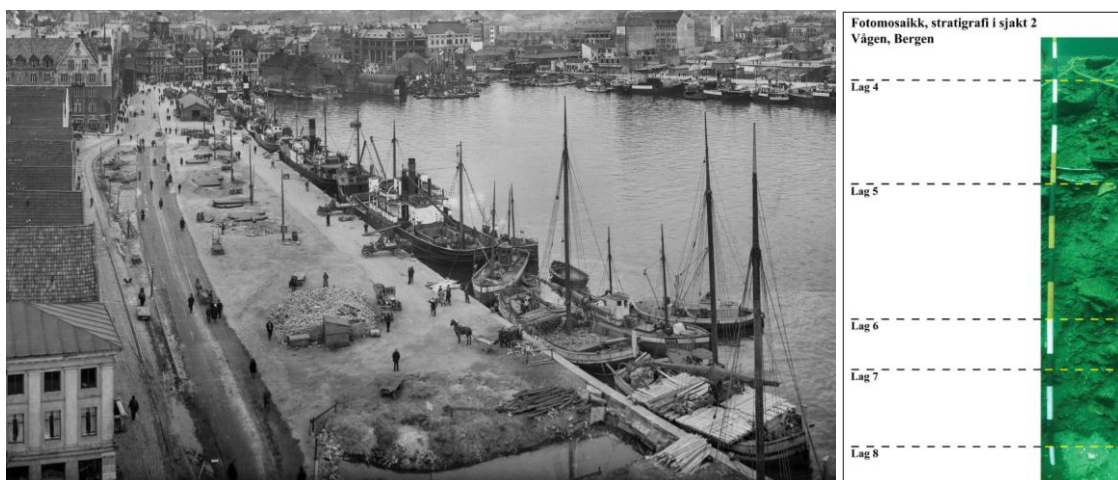
Figur 1-4 Bilde trolig fra tidlig 1920-tall. Den nye kaien utenfor Bryggen er nesten ferdig oppfylt. Et åpent parti gjenstår i nord, nederst i bildet. Til høyre en profil i en 160 cm dyp prøvesjakt i de marine kulturlagene utenfor Murbryggen (Marcus, spesialsamlingene ved universitetsbiblioteket i Bergen, Knud Knudsen & Co., ubb-kk-pan-0007. Bergens Sjøfartsmuseum)

Før de nyere steinkaiene ble etablert utenfor søndre del av Bryggen 1899-1903 og nordre del av Bryggen 1918-1922, ble det mudret for å etablere en sjeté, et fundament for den nye kaifronten. Under de marinarkeologiske i Vågen 2009-2010 ble denne sjetéen tolket å strekke seg 7-8 meter ut fra kaikant utenfor verdensarvstedet. Det har også vært omfattende mudring langs hoper og kaier i Vågen siden senest midten av 1700-tallet. Det kan imidlertid ikke utelukkes at det kan være rester av marine kulturlag under kaiutvidelsene, innenfor fundamentene til kaifronten [3].

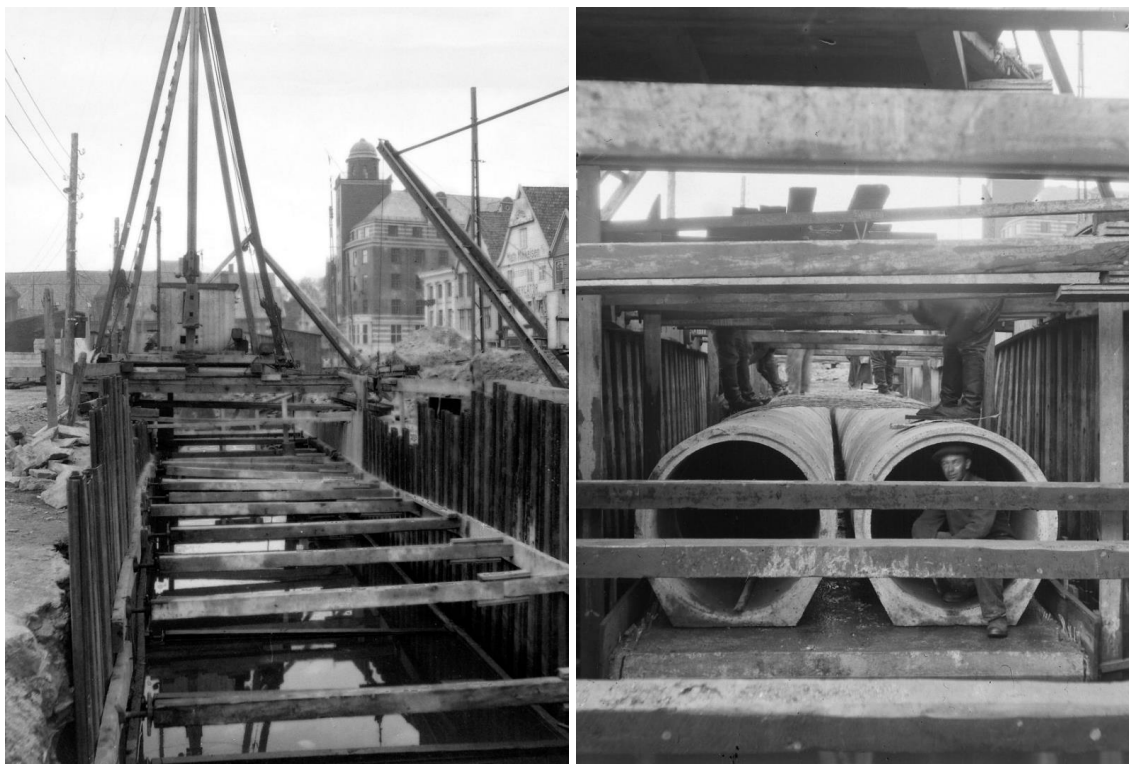
Figur 2-3 Fra etablering av dagens infrastruktur i den nye kaien langs Bryggen, rundt 1920. Dette er under dagens veibane. Byggingen har foregått i våt byggegrop. Her er det brukt en form for spunt på hver side av grøften, men den går trolig ikke dypt, og er avhengig av mye avstiving i gropen (Marcus, spesialsamlingene ved universitetsbiblioteket i Bergen, Ralph L. Wilson, ubb-bs-ok-13232 og -13277 av)

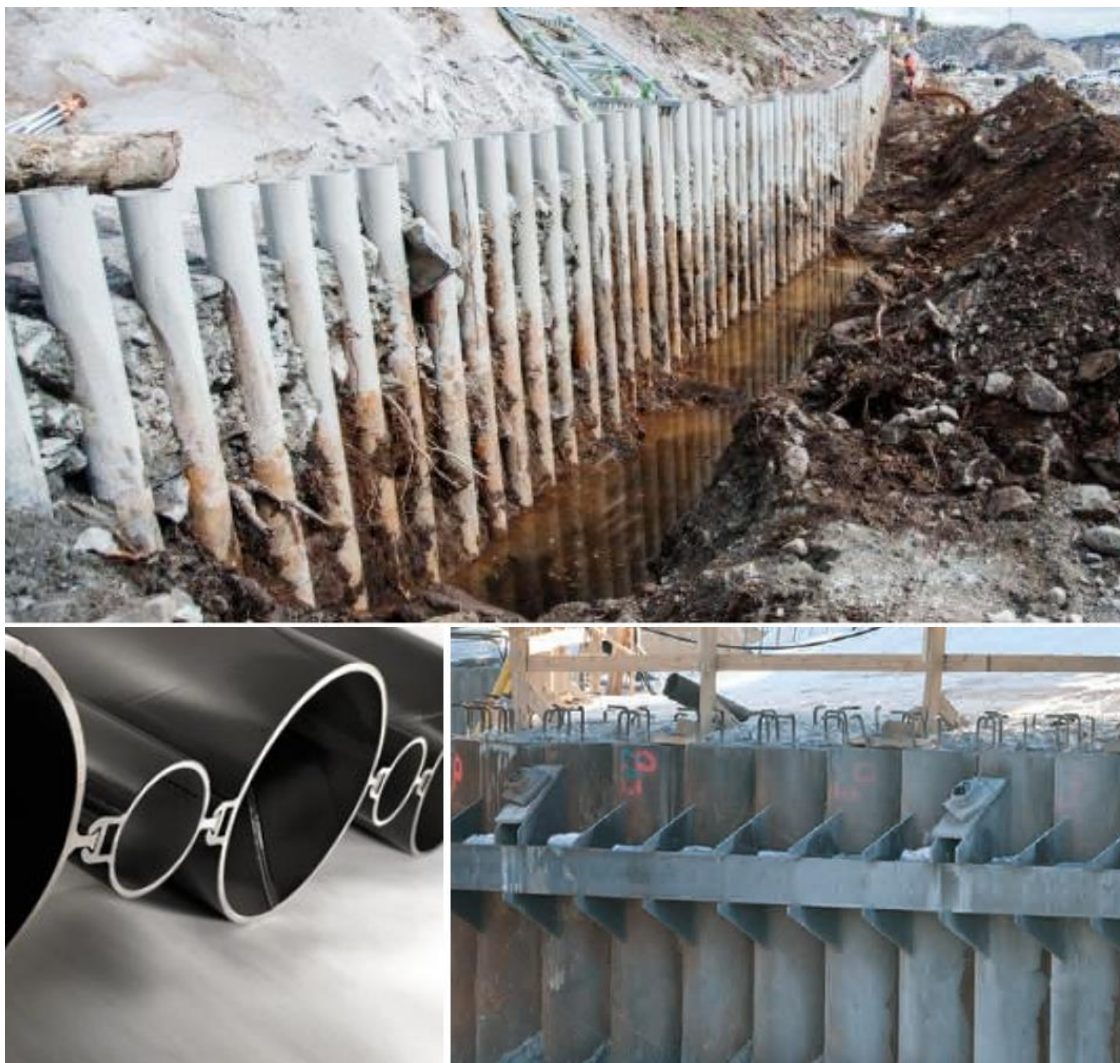
Figur 2-5 Rørspunt. Øverst en rørvegg, en åpen rørspunt. Massene holdes tilbake, men en slik spunt er ikke vanntett. Nederst til venstre tett rørspunt. Til høyre tett rørspunt som er forankret. Forankring bores på skrå ned i terrenget i bakkant av spunt og festes, for eksempel gjennom innsprøyting av sement (Statens vegvesen, bypakke Bodø, RUUKKI)

Vi anbefaler rørsputt, denne bores ned i grunnen, og unngår rystelser. Rørsputten vil være svevende, altså uten forankring. Dette krever større dimensjoner og dybder på rør, men vi unngår forankring i retning av kulturlagene mot Bryggen. En rørsputt kan anlegges som tett vegg, eller med individuelle rør som bidrar til å opprettholde dagens vanngjennomstrømming i massene. Vi anbefaler at spuntveggen er tett utenfor verdensarvområdet, men at den ikke er tett langs søndre del av Bryggen, som ved Hanseatisk museum
