Risiko- og sårbarhetsanalyse for Hopsfossen Plan-ID 70160000

Kunde: Hopsfossen AS
Detaljregulering: Fana, gnr. 41, bnr. 953, 1042 mfl. Hopsfossen
PlanID: 4601 - 70160000
Utført av: EgdePlan v/ Åslaug Iversen
Kontrollert av: Vill Plan v/Mats Mastervik
Dato: 06.09.2023

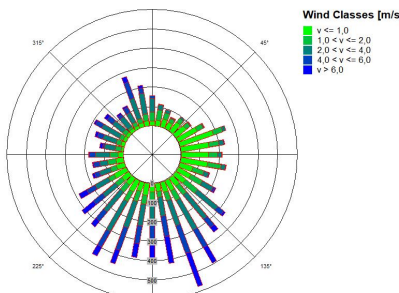
11)	Sterk vind - Hendelser i forbindelse med sterk vind vil kunne ha alvorlige konsekvenser for infrastruktur, og føre til personskade.	NEI	<p>Vindrosen for planområdet viser at planområdet er utsatt for moderate vindforhold, dette stemmer med eier sine observasjoner de siste årene. Dominerende vindretting er fra syd/øst og det meste av planområdet vender mot vest og vil være i le for denne vindretningen.</p>

Nr.	Uønskede hendelser	Relevant for tiltaket	Kommentar/begrunnelse/grunnlag
			<p>Wind Distribution "Nilu-nbv-bergen1km_hopsfossen classified" Classification "Pasquill/Gifford/Turner-Class: all" - Cumulative Frequency</p>

<p>Figur 5 Vindrose for Hopsfossen. Kilde: Nasjonalt Beregningsverktøy</p> <p>I klimaprofilen for Hordaland, sist endret januar 2021, er Sterk vind, markert med usikker, trulig lita endring, På bakgrunn av dette blir ikke temaet utredet videre i denne analysen.</p>

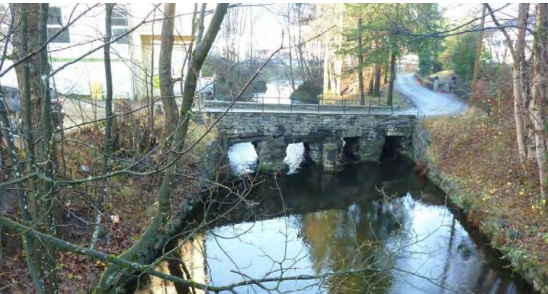
<p>Figur 6 Bilde henter fra rapporten Flomsonekart Delprosjekt Nesttun utarbeidet av NVE</p> <p>Bebyggelsen vil imidlertid ikke bli berørt av planen. Broene over til Wernersholm er av kulturhistorisk verdi. Dette uredes videre.</p> <p>Det er også rester etter tidligere bebyggelse mellom naustene, ved Hopsbukta. Det sees ikke som nødvendig å utrede dette videre.</p>

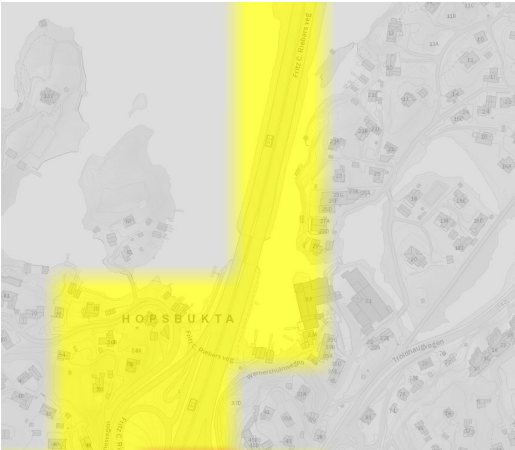
<p>Figur 8 Luftsonekart basert på meteorologi i 2016-2019 Kilde: https://www.miljodirektoratet.no/tjenester/fagbrukertjeneste-for-luftkvalitet/?kommune=4601&underside=luftsonekart</p> <p>Det er derfor utarbeidet en egen utredning på luftkvalitet i prosjektet. Beregningsresultatene er presentert som luftsonekart, og viser konsentrasjoner av svevestøv (PM10) og nitrogendioksid (NO2) i henhold til retningslinje for behandling av luftkvalitet i arealplanlegging, T-1520.</p>

Nr.	Uønskede hendelser	Relevant for tiltaket	Kommentar/begrunnelse/grunnlag
			<p>Beregningene viser at planlagte boliger ligger utenfor gulsone både for svevestøv og nitrogendioksid. Området er godt egnet til boligbebyggelse. Restaurant, kontor og annen næringsbebyggelse regnes i henhold til T-1520 ikke som bebyggelse som er følsom for luftforurensing. På bakgrunn av dette blir ikke temaet utredet videre i denne analysen.</p>
Kritiske samfunnsfunksjoner og kritisk infrastruktur
