TILTAKSPLAN FOR FORURENSET SJØBUNN I STORE LUNGEGÅRDSVANN, BERGEN

Tittel:	Tiltaksplan for forurenset sjøbunn i Store Lungegårdsvann, Bergen		
COWI-kontor:	Bergen, Solheimsgaten 13, 5058 Bergen		
Oppdrag nr:	A040950-002	Rapportnummer	001
Utgivelsesdato:	01.09.2016	Antall sider:	51
Tilgjengelighet:		Antall vedlegg:	1
Utarbeidet:	Aud Sundal	Sign.	<i>Aud Sundal</i>
Kontrollert:	Arve Misund	Sign.	<i>Arve Misund</i>
Godkjent:	Oddmund Soldal	Sign.	<i>Oddmund Soldal</i>
Oppdragsgiver:	Bergen kommune	Oppdragsgivers kontaktperson:	Per Vikse
Kontaktinformasjon saksbehandler:	Aud Sundal, avsu@cowi.com		
Forsidefoto	COWI AS		
Stikkord:	Store Lungegårdsvann, sedimenter, miljøgifter, tiltaksplan

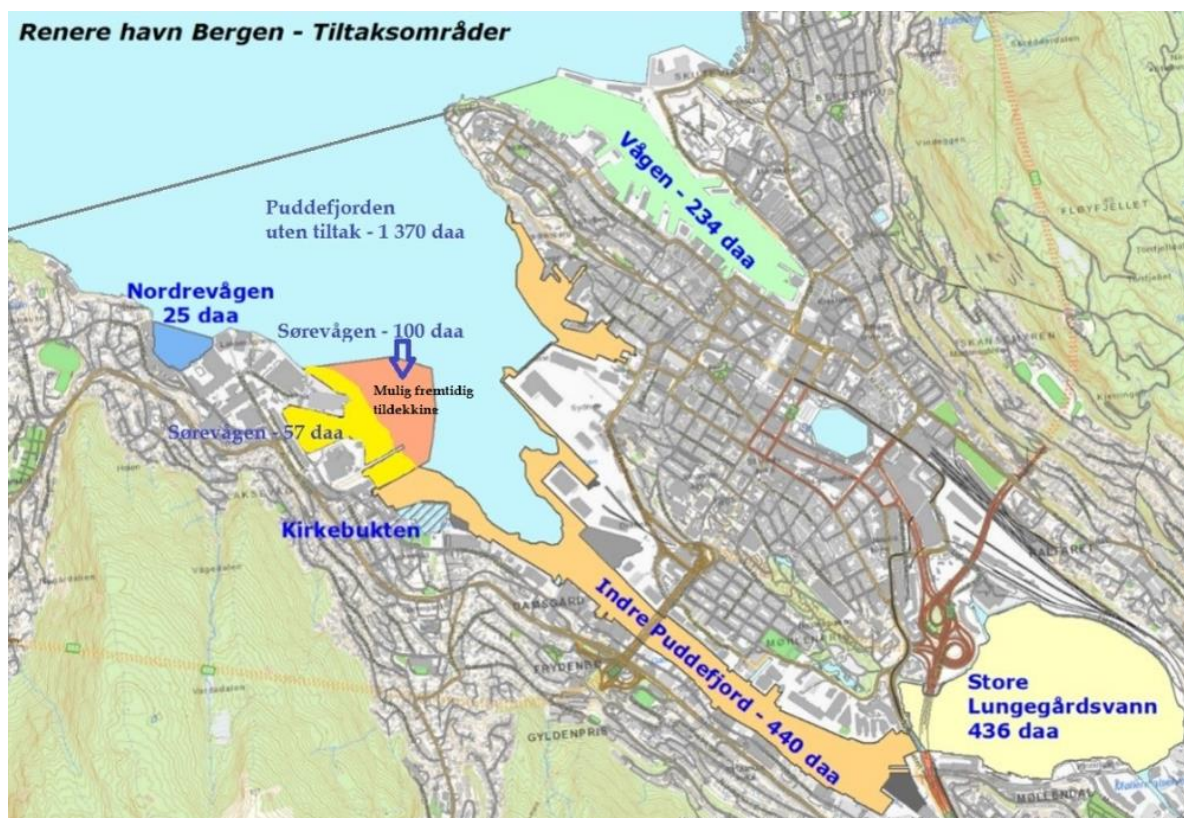
Figur 1 Oversikt over områder der tiltak mot forurenset sjøbunn er planlagt. Prosjektet Renere Havn Bergen er ansvarlig for områdene Indre Puddefjord, Store Lungegårdsvann og Vågen. I tillegg er det utført uttesting av ulike tildekkingsmasser i Kirkebukten i regi av dette prosjektet. Forsvarsbygg og Marin Eiendomsutvikling AS er ansvarlig for henholdsvis Nordrevågen og Sørrevågen.

Det er gitt tillatelse til tiltak mot forurenset sjøbunn i indre Puddefjorden (Fylkesmannen i Hordaland, 2016), og planlagt oppstart for tiltaksarbeidet i dette området er februar 2017. Store Lungegårdsvann grenser mot Puddefjorden og er utpekt som neste delområde der tiltak mot forurenset sjøbunn vil bli iverksatt (Figur 1). Denne rapporten beskriver de planlagte oppryddingstiltakene i Store Lungegårdsvann og utgjør en del av søknad etter Forurensningsloven til Fylkesmannen om tillatelse til tiltak mot forurenset sjøbunn i dette området. Tiltaksplan og søknad om tillatelse til tiltak i Vågen vil utarbeides på et senere tidspunkt. Utenom havneområdene der det skal gjøres tiltak i regi av Renere Havn Bergen, er det gitt tillatelse til tiltak mot forurenset sjøbunn i Nordrevågen og Sørrevågen i regi av henholdsvis Forsvarsbygg og Marin eiendomsutvikling AS (Figur 1).

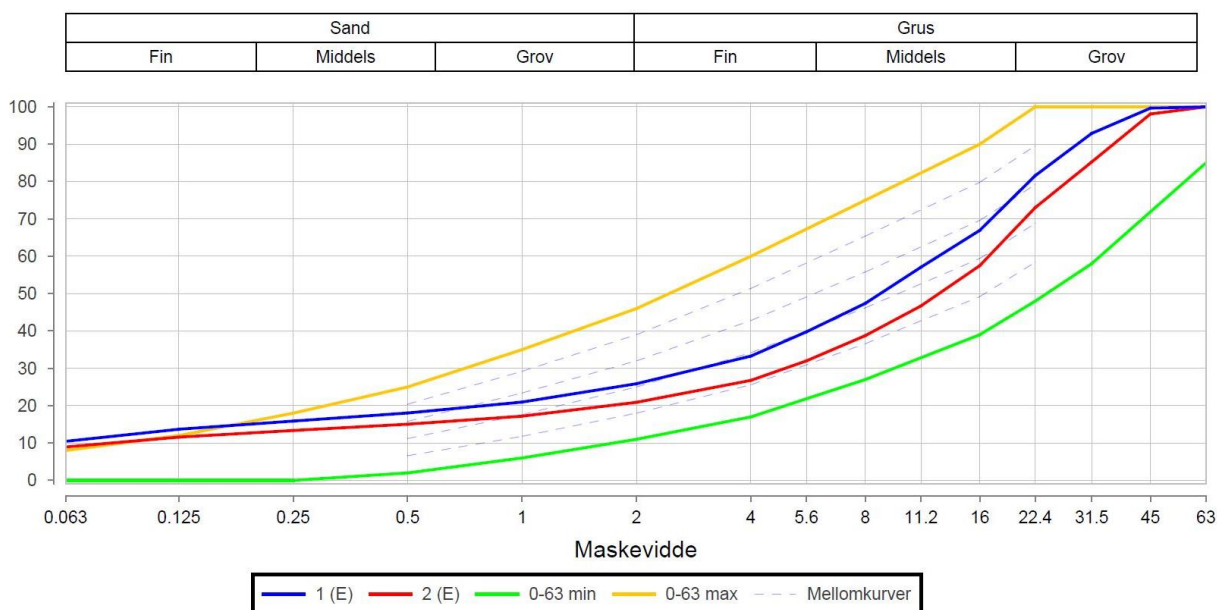
Figur 17 Siktekurve for 2 av 6 prøver av TBM-masser fra Ulrikstunellen. Prøveresultatene er vist med blå og rød kurve (prøve 1 og 2). Grønn og gul kurve viser verdiene kurvene bør ligge innenfor for å egne seg som tildekkingsmasser i Puddefjorden.

Ulrikstunnelen blir drevet gjennom forskjellige bergartstyper, og det er så langt utført seks kornfordelingsanalyser av massene. Kornfordelingen påvirkes av blant annet type bergart, matekraft og størrelsen på kutterhodene i tunnelboremaskinen. Snittet for de 6 prøvene viser at d_{15} -verdien til TBM-massene ligger mellom 63 og 125 μm og d_{85} -verdien ligger mellom 20 og 35 mm. Figur 17 viser siktekurven for to av prøvene.
