KULTURMINNEGRUNNLAG

Strategisk planprogram for Åsane sentrale deler (Planid.:66290000)

Kulturminnegrunnlag for Åsanes sentrale deler

Juni 2021

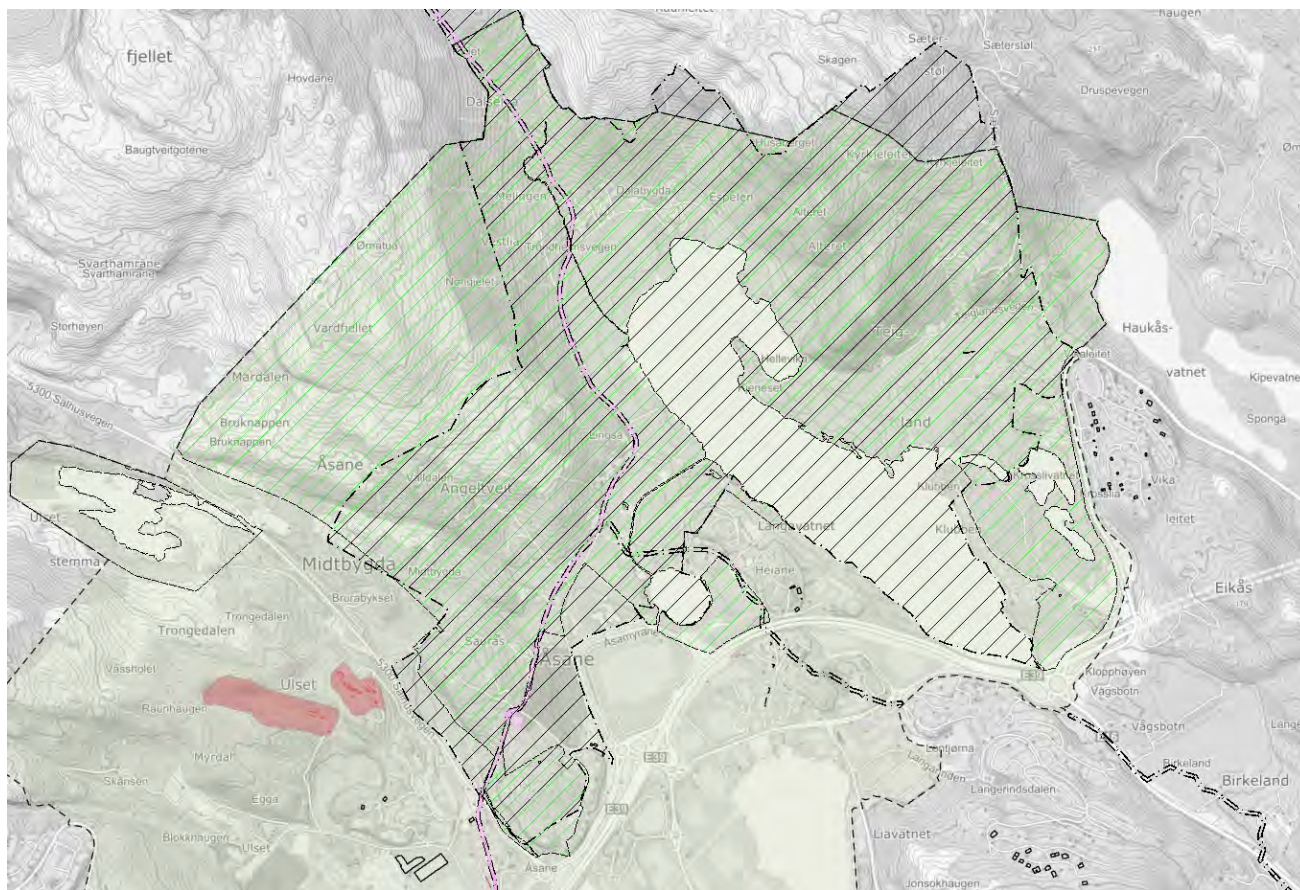
Figur 1: Kartutsnitt som viser hensynssone bevaring i KPA2018 (svart skravur), retningslinjeområde kulturlandskap (grønn skravur) og de to regulerte bevaringsområdene (tun) på Ulset gård (røde polygoner).

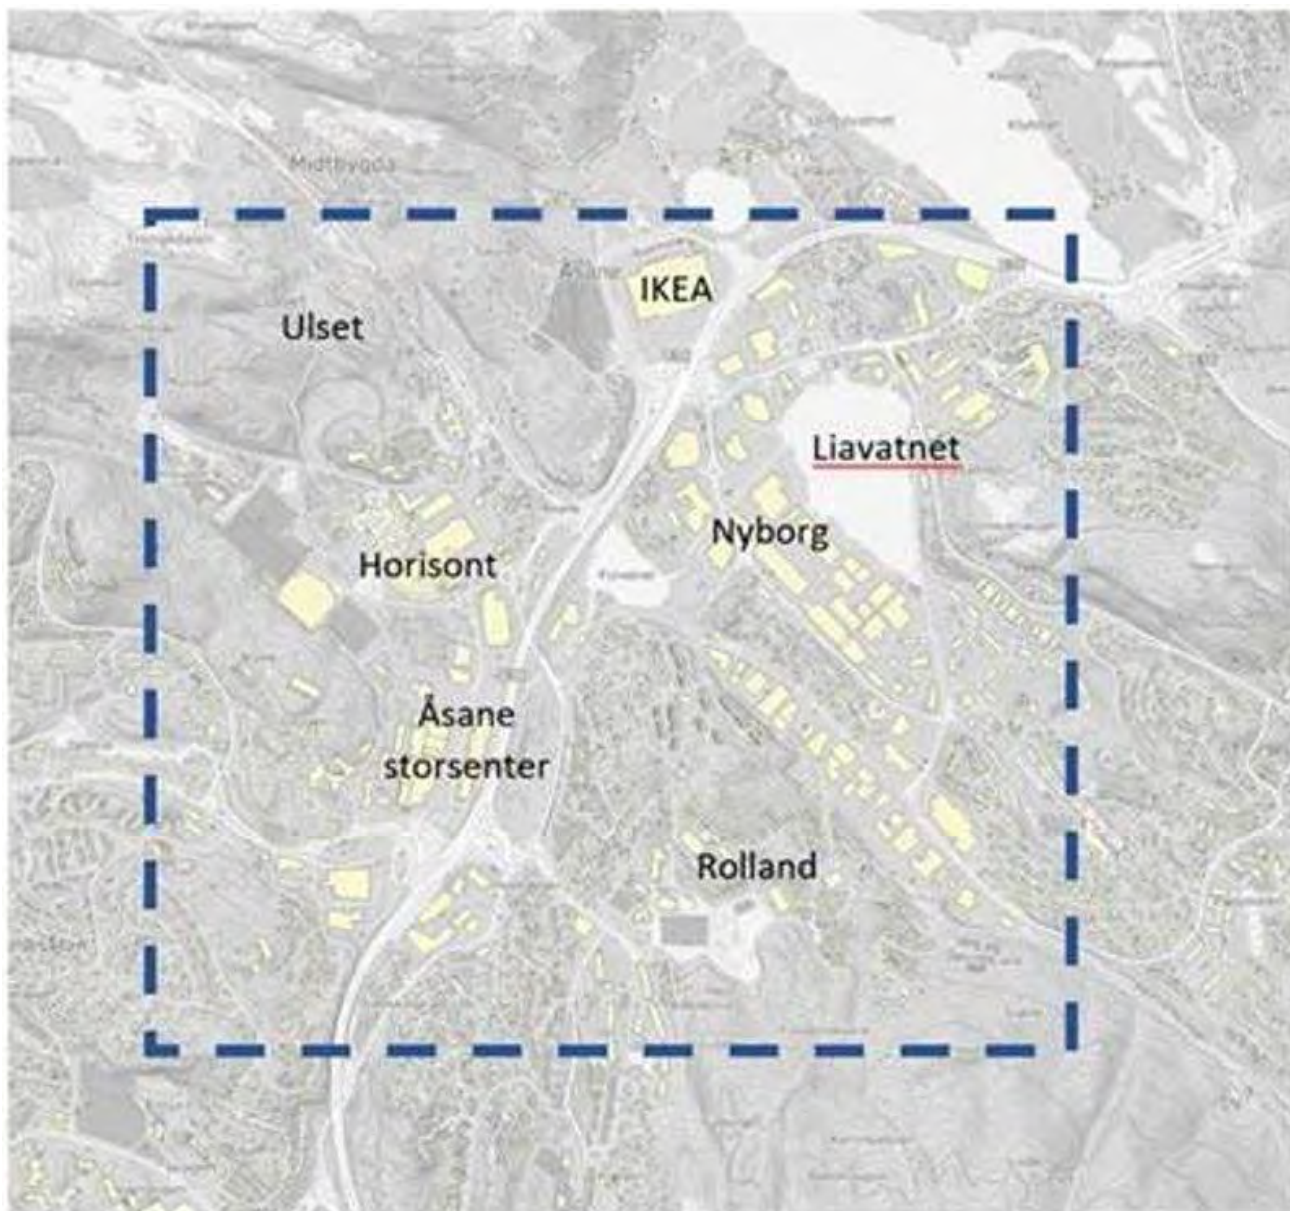
Figur 2: Området dekker det meste av Åsanes sentrumsområde, slik det er definert av Bergen kommune, Plan og bygningsetaten.

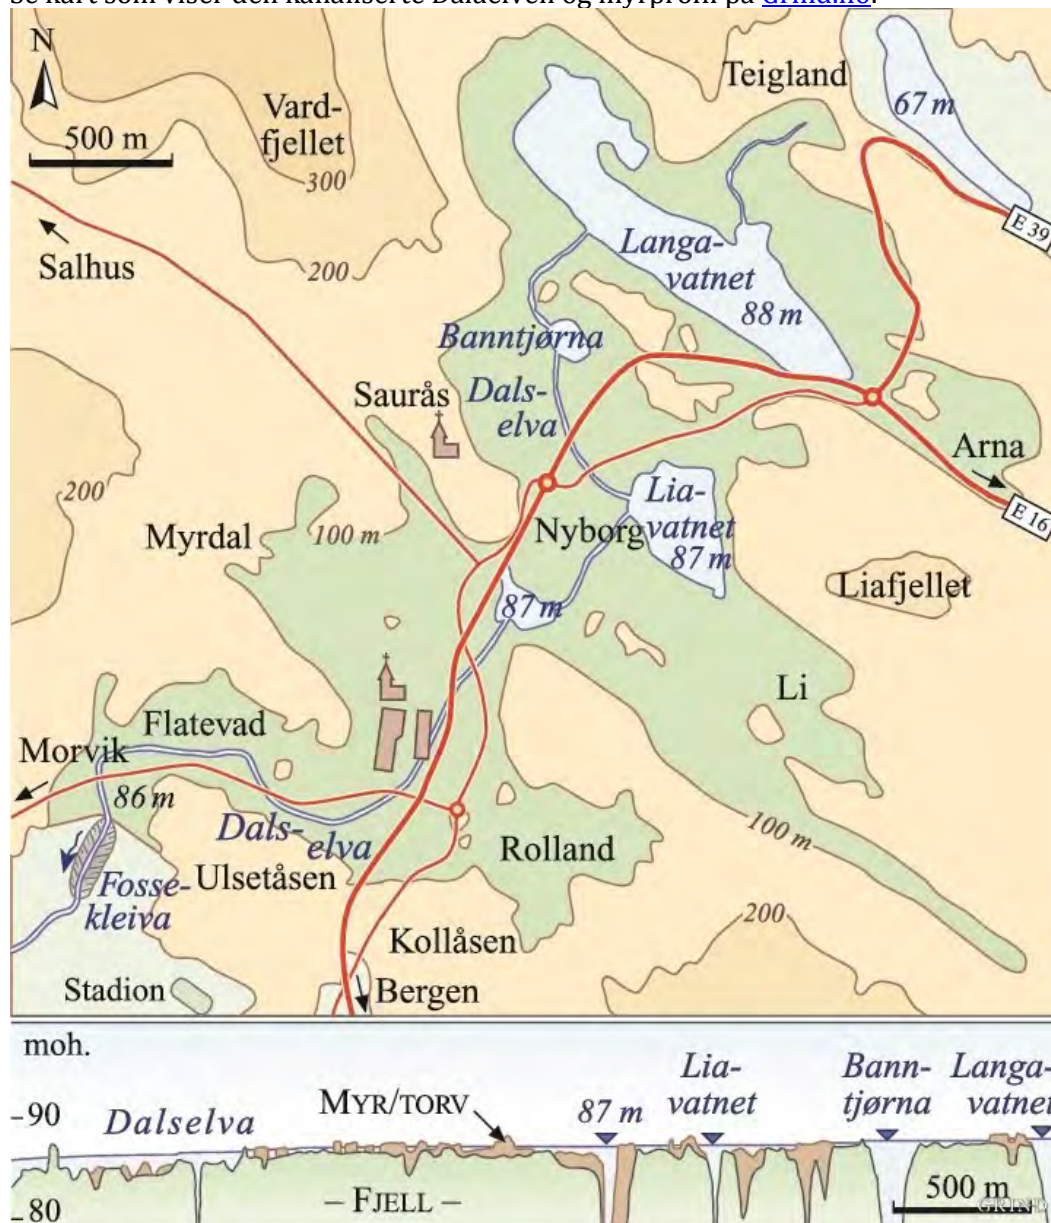
Figur 3: Kartstnittet viser Åsamyrene der Dalaelven ble kanalisert på slutten av 50-tallet. Nederst lengdeprofil over vassdraget og grunnen under.

Dalaelven ble kanalisert og terskler mellom Langavatnet og Forvatnet ble senket. Kanalene innenfor planområdet er del av kanalverket som gikk fra Langavatnet til Haukedal, totalt over 3,5 km. Håbrua (se figur 20), som var en del av Den trondhjemske postvei, ble sprengt bort i 1959 som en del av dette drenerings- og kanaliseringsprosjektet, som langt på vei må kunne kalles feilslått, for Det norske myrselskap konkluderte i 1968 med at forholdene ikke var gode for jordbruk. Dreneringskanalene fikk likevel en vesentlig rolle i utviklingen på Nyborg, da grunnforholdene ble bedret i området.

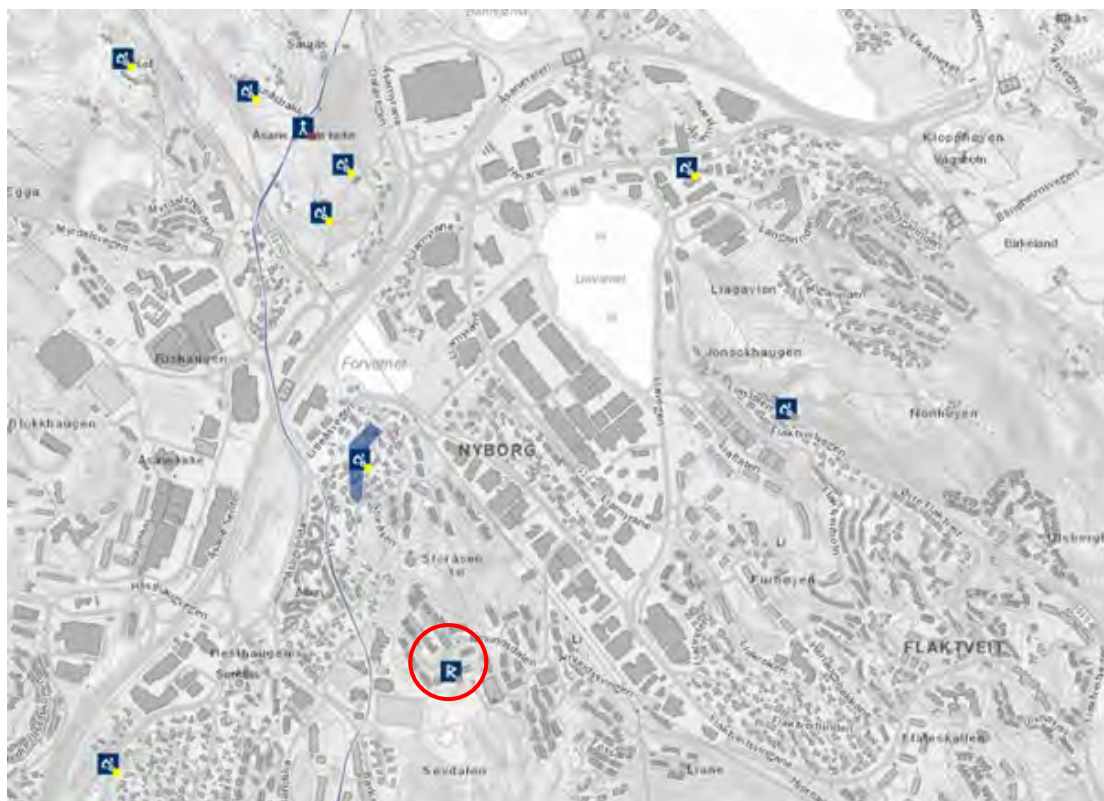
Figur 4.: Kart fra Riksantikvarens kulturminnedatabase Askeladden, med funnsted for helleristningen avmerket med rød sirkel.

Innenfor det undersøkte området er det registrert kun ett arkeologisk funn fra forhistorisk tid i kulturminnedatabasen Askeladden: Bergkunst ved Åmundsdalen 24, Rolland, [lokalitets-ID 113797-1](#). I forbindelse med boligutbygging på Rolland, ble det i 1971 oppdaget en helleristning ved standplassen på den gamle skytebanen som lå der. Ristningen forestiller trolig et hjortedyr. På grunn av utbyggingen av området ble steinblokken med helleristningen tatt vekk fra sitt opprinnelige sted og har siden blitt lånt ut til Rolland skole.

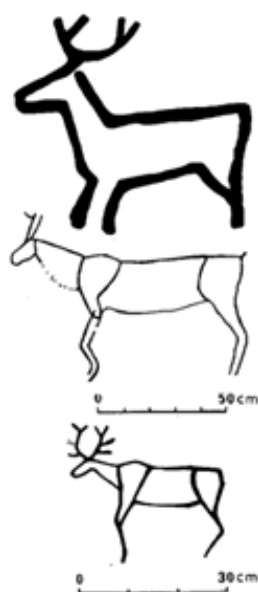
Figur 5: Illustrasjon som viser hjortefiguren (øverst) sammenlignet med lignende figurer fra helleristningsfelt i Vangdal i Kvam og Vingen i Bremanger (illustrasjon hentet fra Bergen Museum, Topografisk Arkiv).

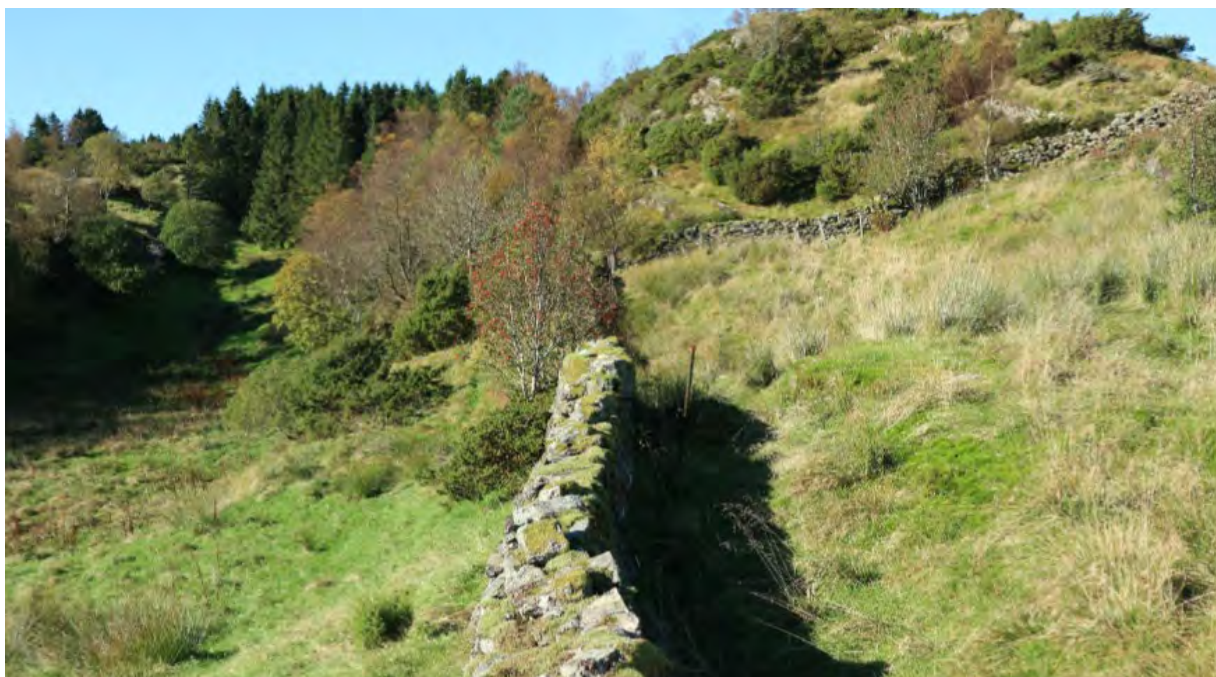
Figur 6: Kulturlandskapet på Myrdal, Ulset og Saurås er preget av steingarder, bakkemurer og veimurer og vitner om lang tids beitebruk og om «slitets historie» i Åsane. Dette er eksempler på enkeltelement som bør integreres ved planlegging av nye tiltak. (Foto: Opus Bergen AS, 2018).

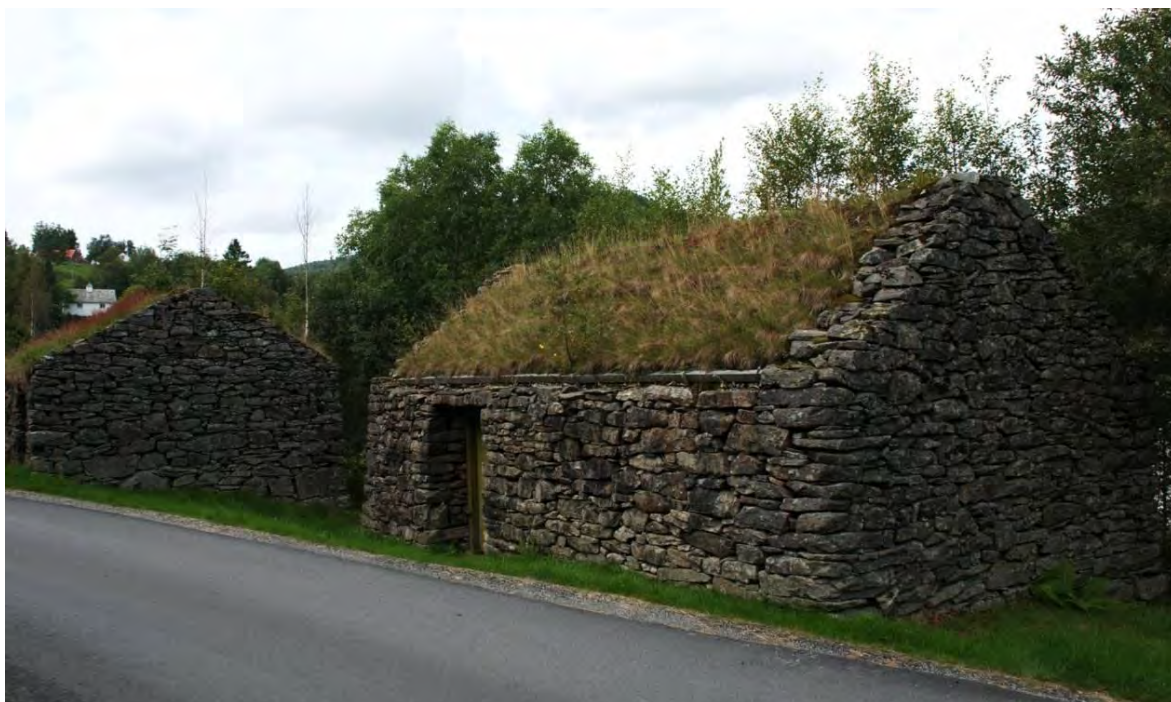
Figur 7: Typiske torvhus av stein, en hustype som har vært vanlig i Åsane i forbindelse med utvinningen av torv som brensel. Disse ligger på Saurås bnr.1, mellom Dalavegen og Sauråsbakken. (Foto: Bergen kommune 2010).

Det er utenom tunene også bevart annen eldre gårdsbebyggelse på Saurås gnr.190 bnr. 2 (3 SEFRAK-registrerte hus). Det ene en skjeneflor i utmarksgarden til gnr.190 bnr. 2. To bevarte og istandsatte torvhus står i Sauråsbakken på bnr.1,

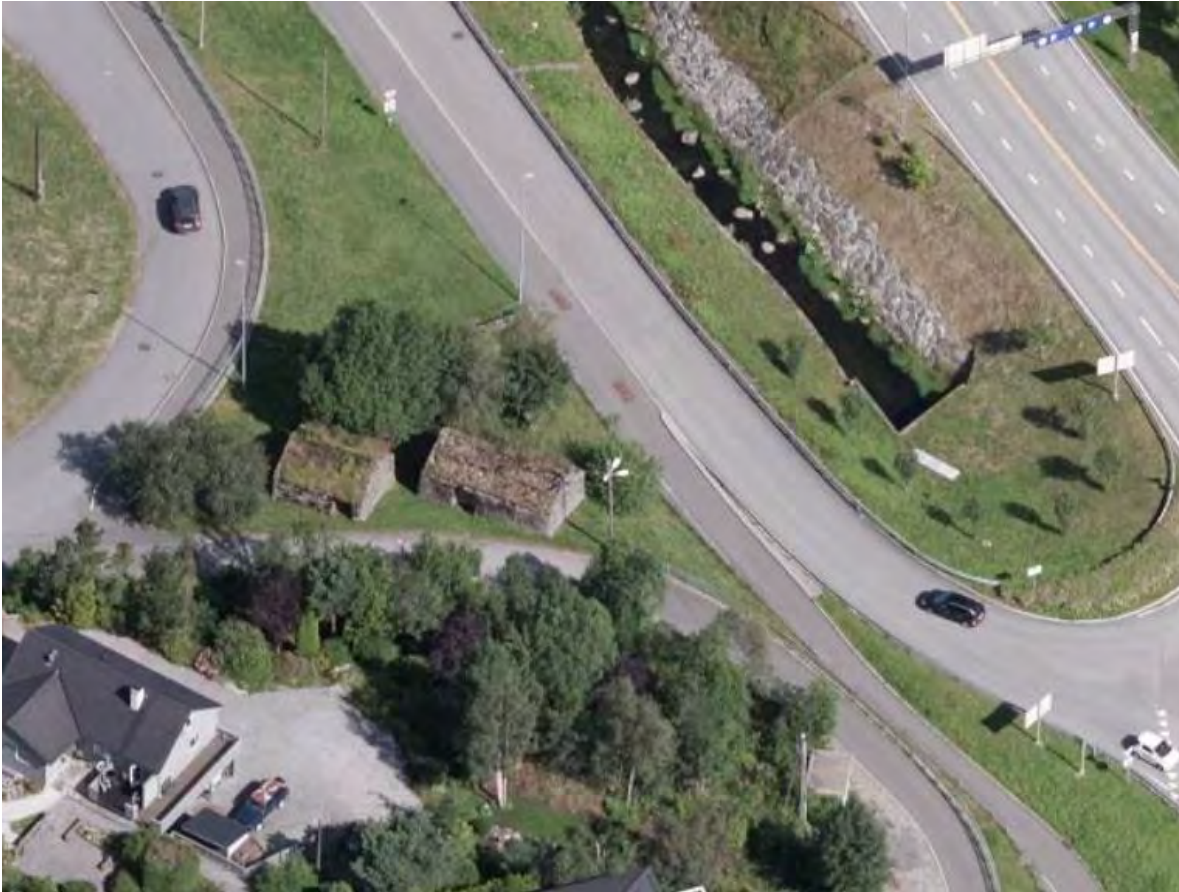
Figur 8: De to torvhusene (midt på bildet) på Saurås ligger sørvest for store, tidligere myrområder der vi i dag finner bl.a. IKEA, og er regulerte til bevaring i gjeldende reguleringsplan (Foto Blom Urbex)

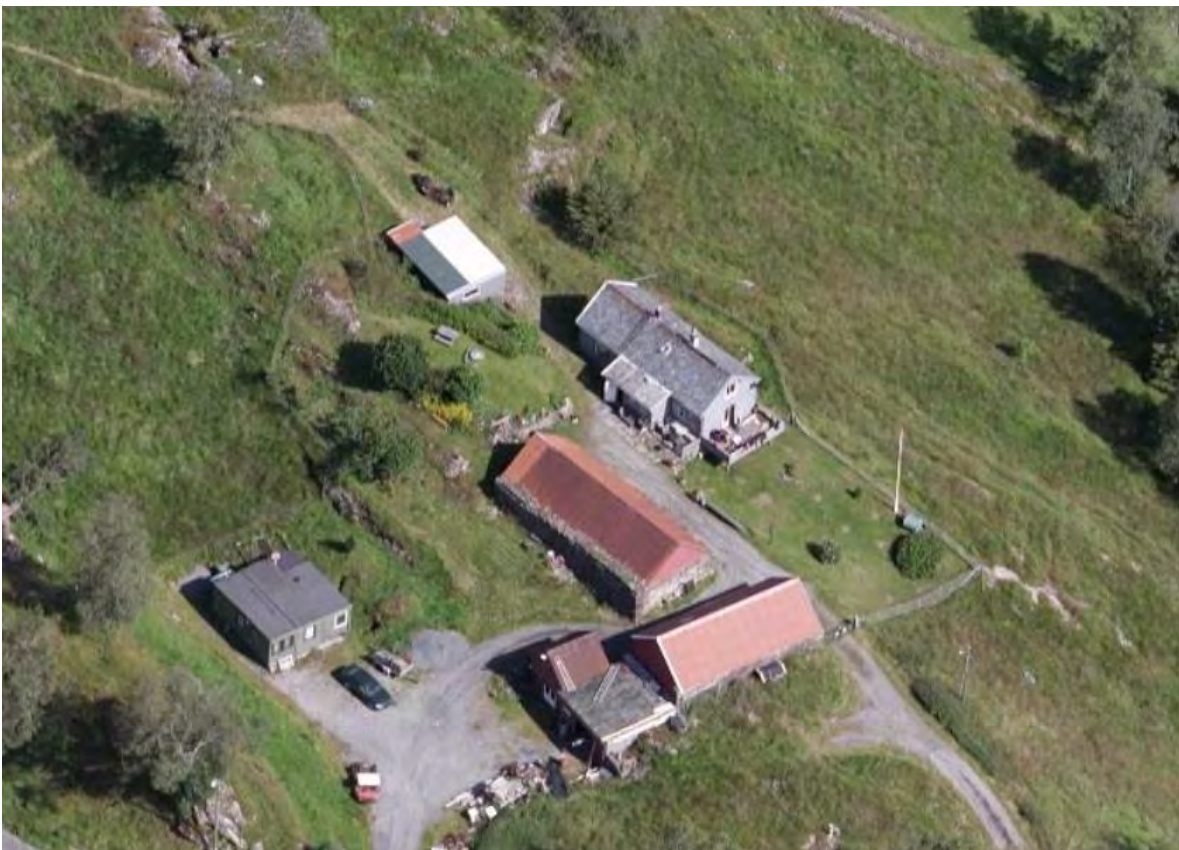
Figur 9: Gårdstunet på Saurås. gnr. 190, bnr.1 Sauråsbakken 39. (Foto BlomUrbex)

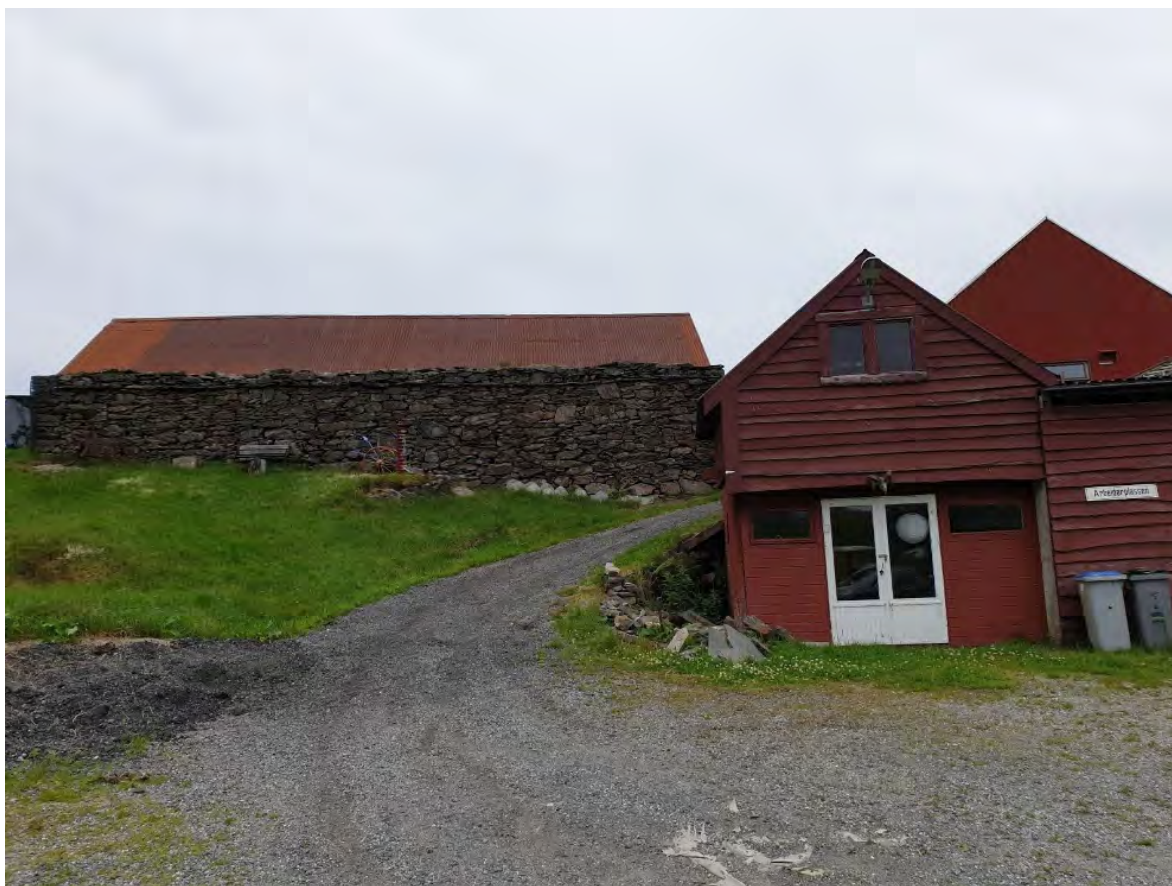
Figur 10: Gårdstunet på Saurås. gnr. 190, bnr.1 Sauråsbakken 39. (Foto Byantikvaren 2021)

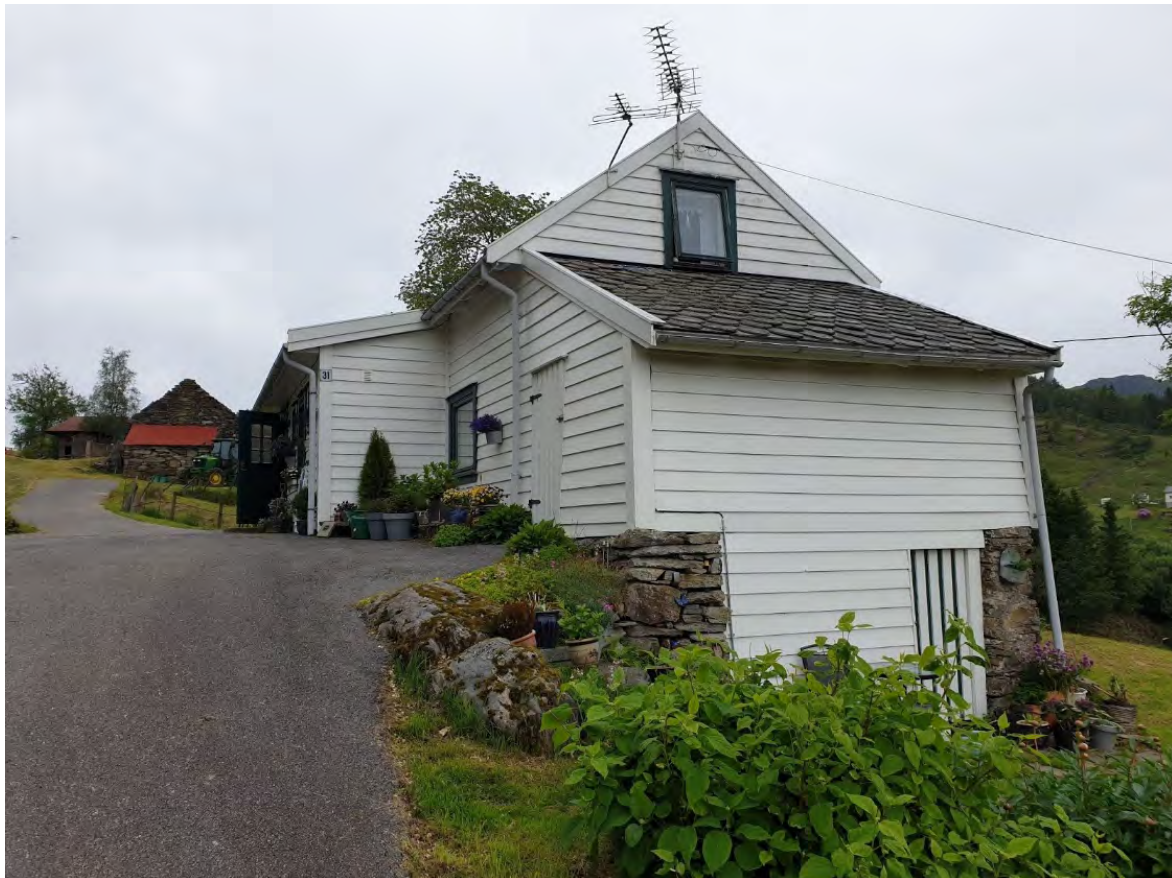
Figur 11: Gårdstun på Saurås gnr.190, bnr.2 Saurås, Sauråsbakken 31. (Foto: Byantikvaren 2021)

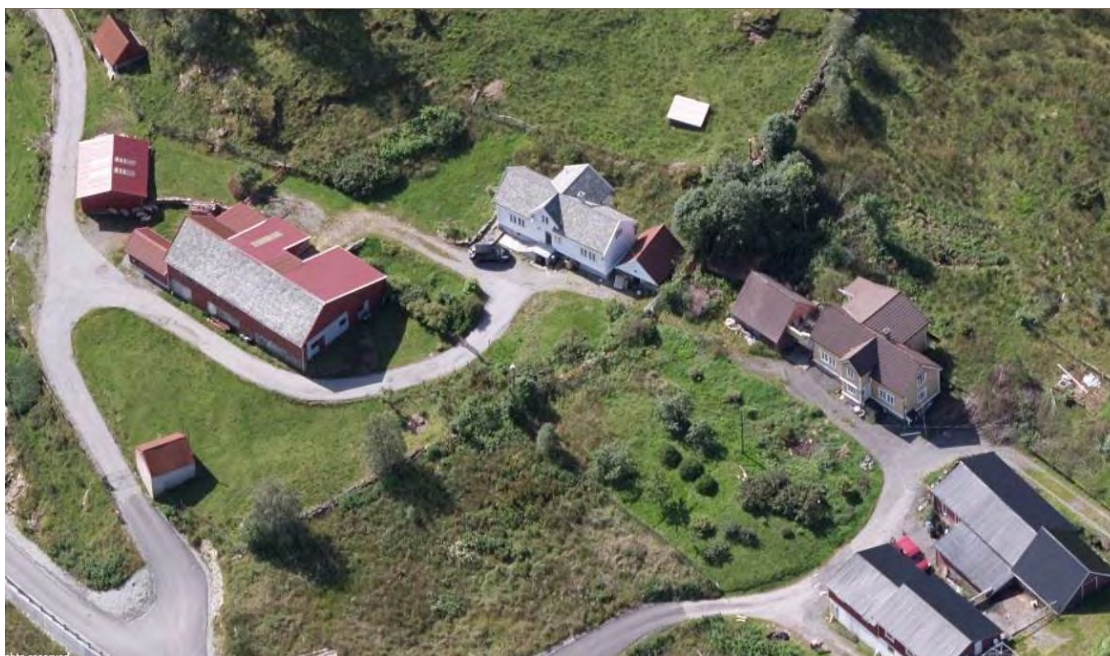
Figur 12: Rekketun på gnr. 189 Ulset består av tidligere bnr.1, i dag bnr.327 og 2. (Foto: Blom Urbex)

De to tunene på gården Ulset er regulert til bevaring i denne arealplanen. Dette ene gårdstunet ligger som et rekketun med tidligere bnr. 1 og 2. Til sammen består rekketunet av tolv enkeltbygninger. Deler av tunet til bnr. 1 er fradelt og har i dag bnr. 327. Tunet består av et bolighus, vognhus, eldhus, og to driftsbygninger. Alle bygningene er ikke eksakt daterte, men deler av lemstoven på bnr.2 skal være fra 1700-tallet.

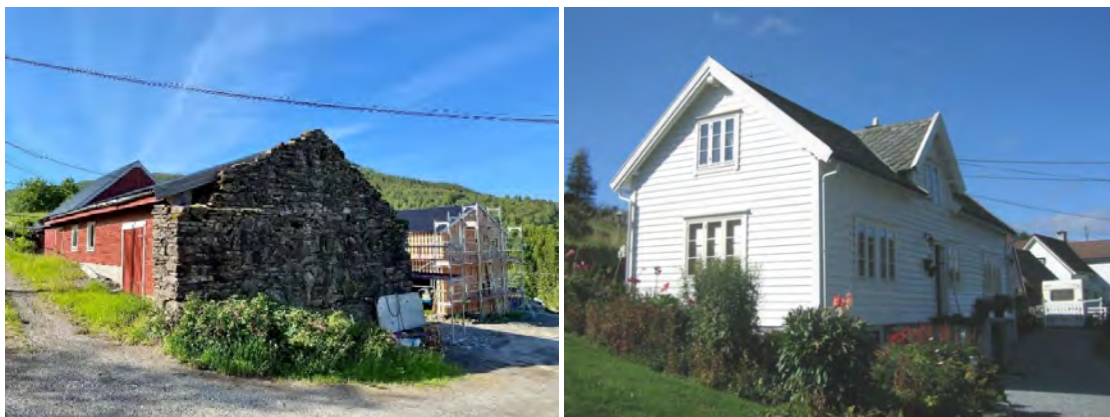
Figur 13 (tv): Driftsbygningen på Ulset bnr. 1 (i dag bnr.327) er delvis bevart, delvis ombygget eller under ombygging. (Foto: Byantikvaren 2021). Figur 14 (th): Våningshuset på Ulset, bnr.2 er bygd som en lemstove, deler av huset skal være datert til 1700-tallet. (Foto: Asplan Viak 2004)

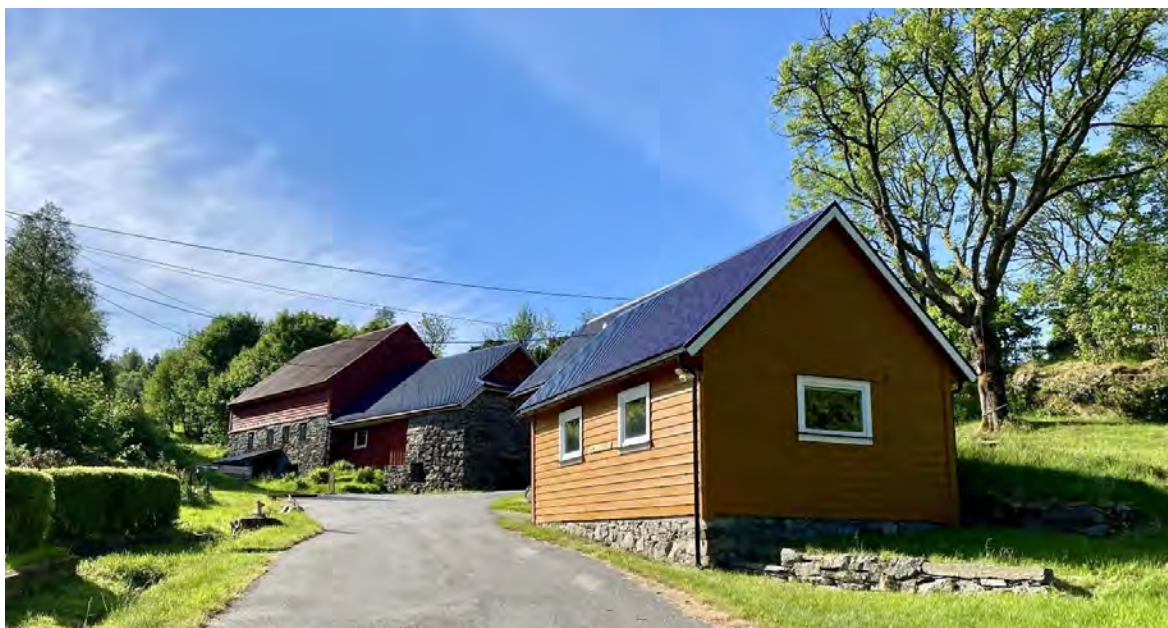
Figur 15: Tunet til tidligere Ulset bnr.3 (nå bnr.335) har mange godt bevarte hus, de eldste fra 1700-tallet. (Foto: Byantikvaren 2021)

Det eldste huset på gården er en flor med snekkerverksted og smie i østre del. Ifølge eierne ble det satt opp rundt 1750. Bygget er satt i stand i senere tid med blant annet nytt tak og ny kledning.

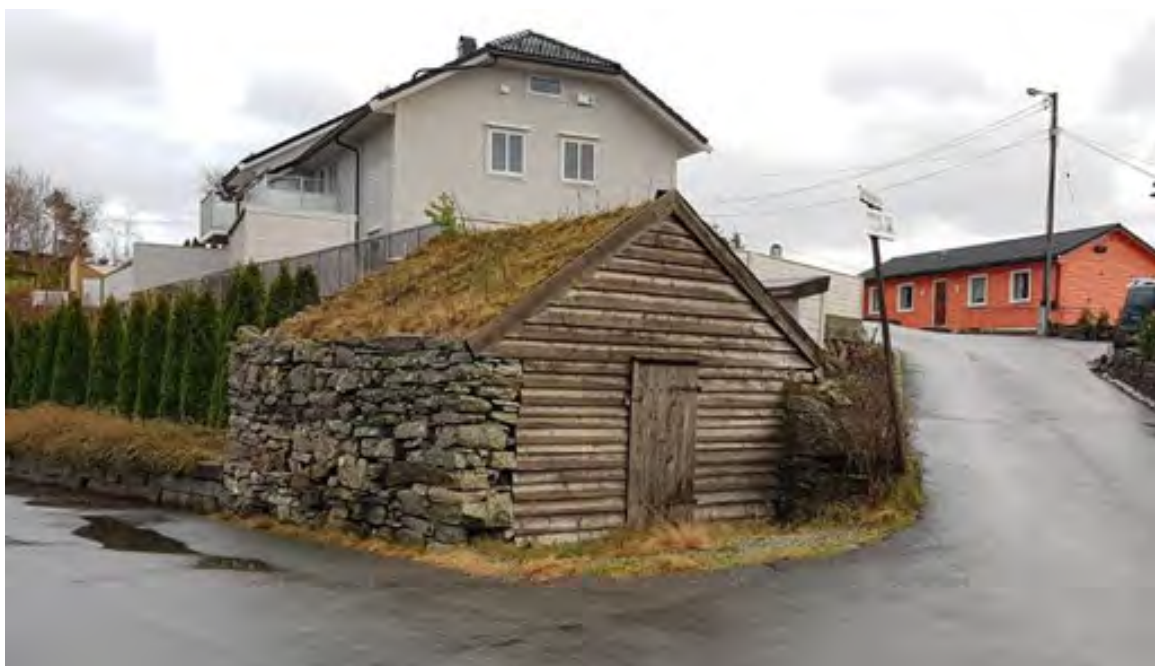
Figur 16: Steinhus på Ulset, gnr. 189 bnr. 412. Sannsynligvis et tidligere torvhus med sørgavl i tre., Huset står i dag midt i et veikryss, mellom et byggefelt og kjøpesenteret Horisont (Foto: Byantikvaren 2018).

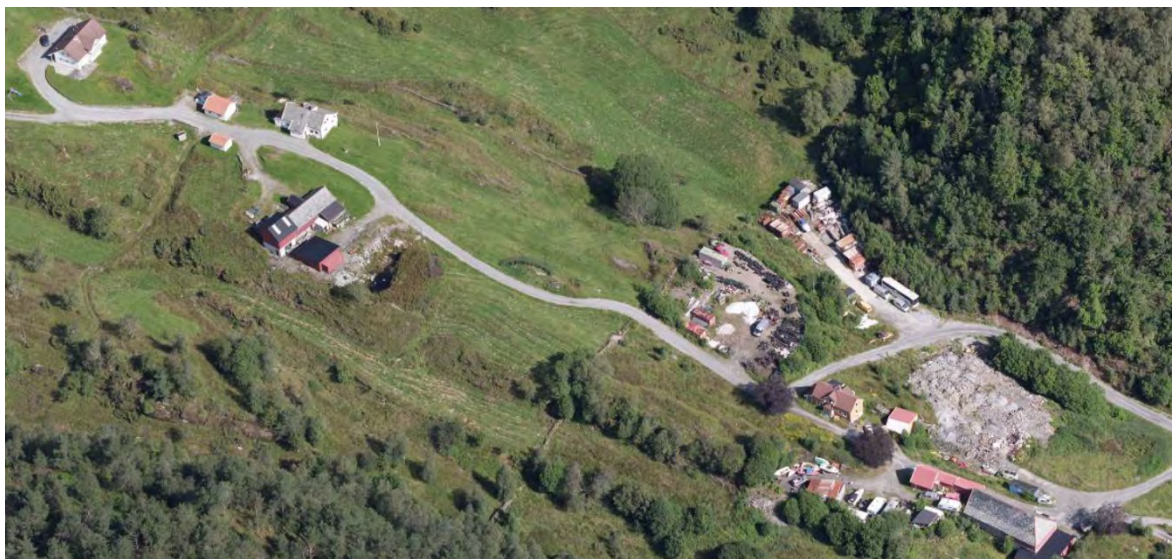
Figur 17: På gården Myrdal er det fortsatt eldre gårdsbebyggelse, men kulturlandskapet er skjemet av nyere inngrep. (Foto: Blom Urbex, 2019)

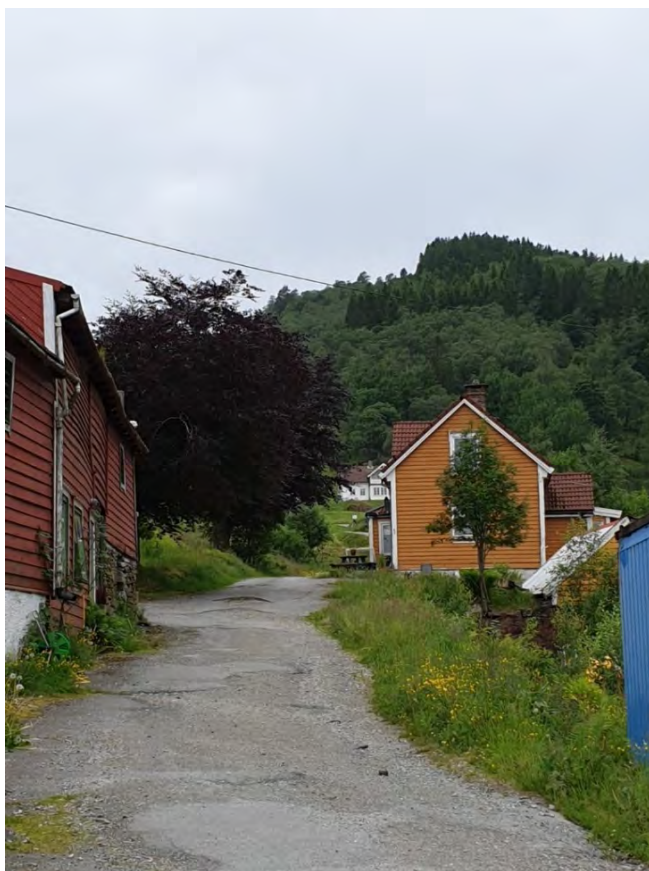
Figur 18: Gårdstun i Myrdal, gnr.188 bnr.4. (Foto Byantikvaren 2021)

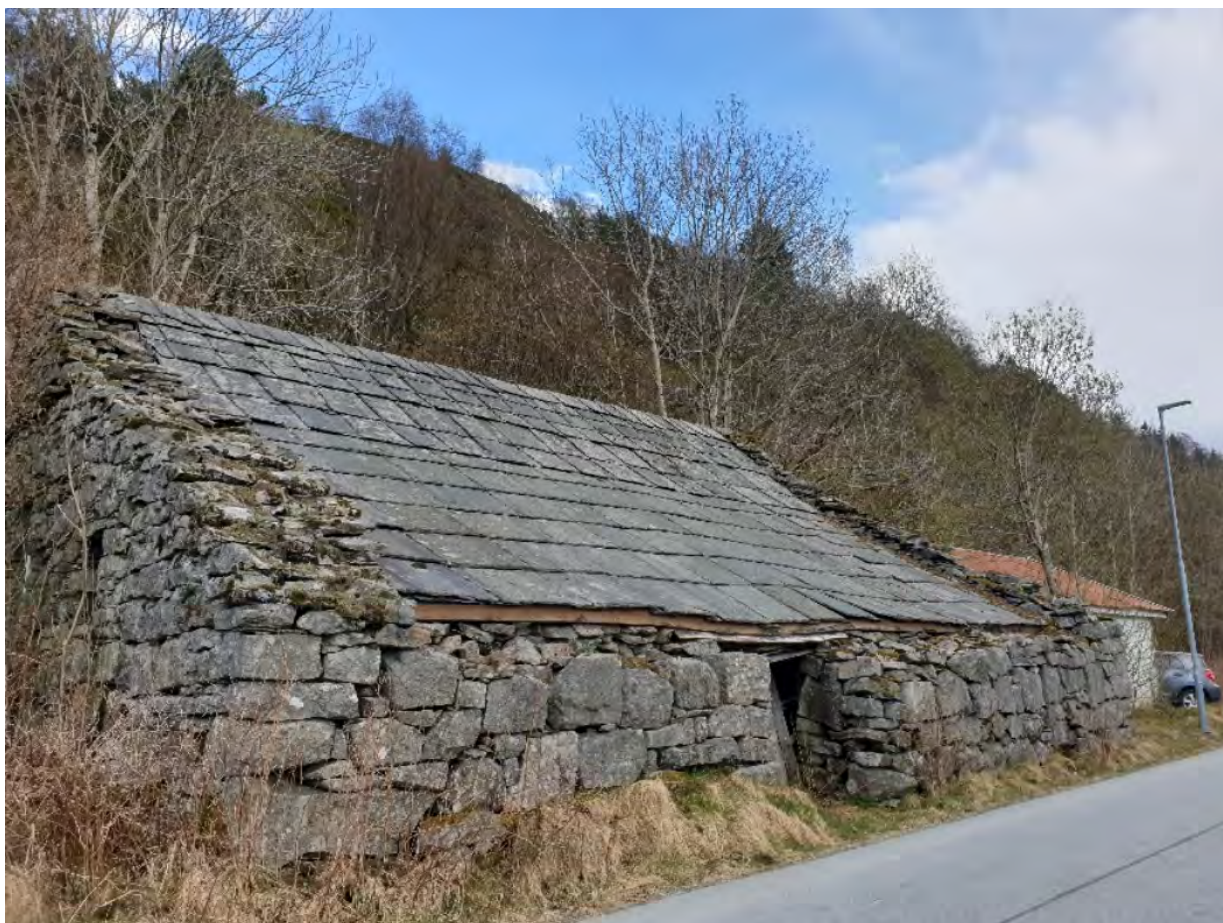
Figur 19: Steinløen på Liastølen er en unik konstruksjon og datert til 1500-tallet, etter-reformatorisk tid. (Foto: Byantikvaren, 2021)

Det er lite gårdsbebyggelse bevart på disse to matrikelgårdene, men på Liastølen (gården Li) finner vi et sjeldent eksempel på en driftsbygning (løe) der hele bærekonstruksjonen (tørrmur) og takteking er av stein (bruddskifer). Bygningen er registrert som vernet kulturminne i Askeladden, se kulturminnesok.no/ra/lokalitet/229572 og datert til 1500-tallet, etter-reformatorisk tid.

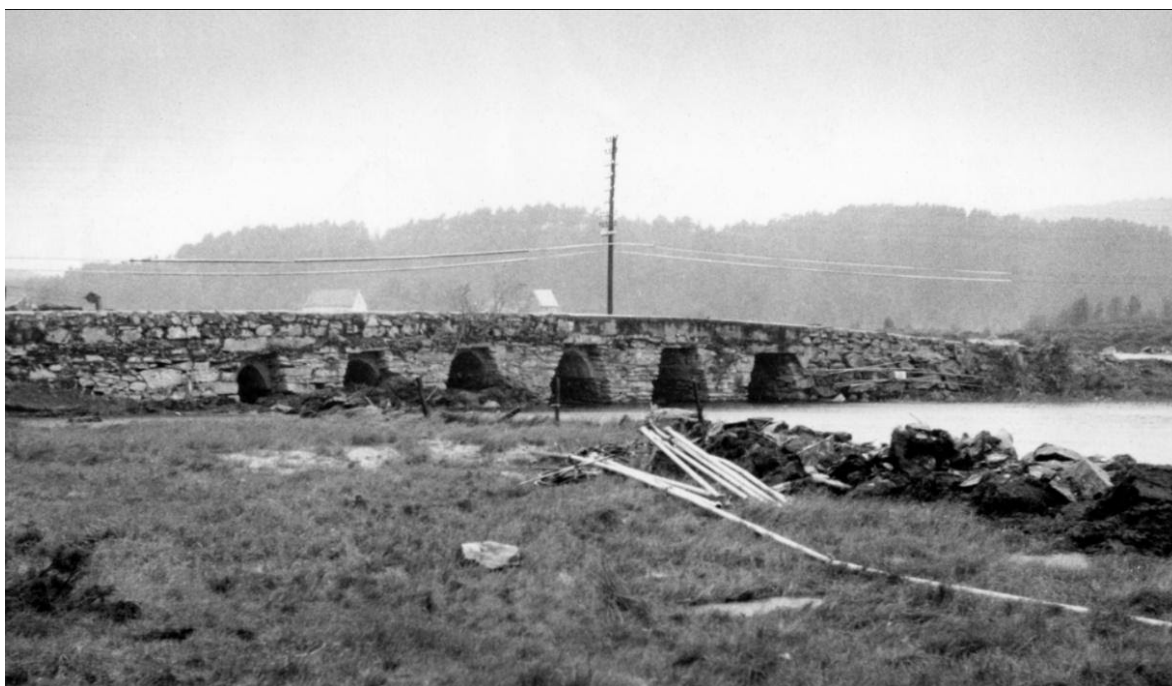
Figur 20: Håbrua over Dalaelva, ved grensen mellom gårdene Ulset og Rolland blir omtalt som den vakreste utkragebroen som noen gang er bygget i Hordaland. Foto: Digitalmuseum.no, ukjent fotograf.

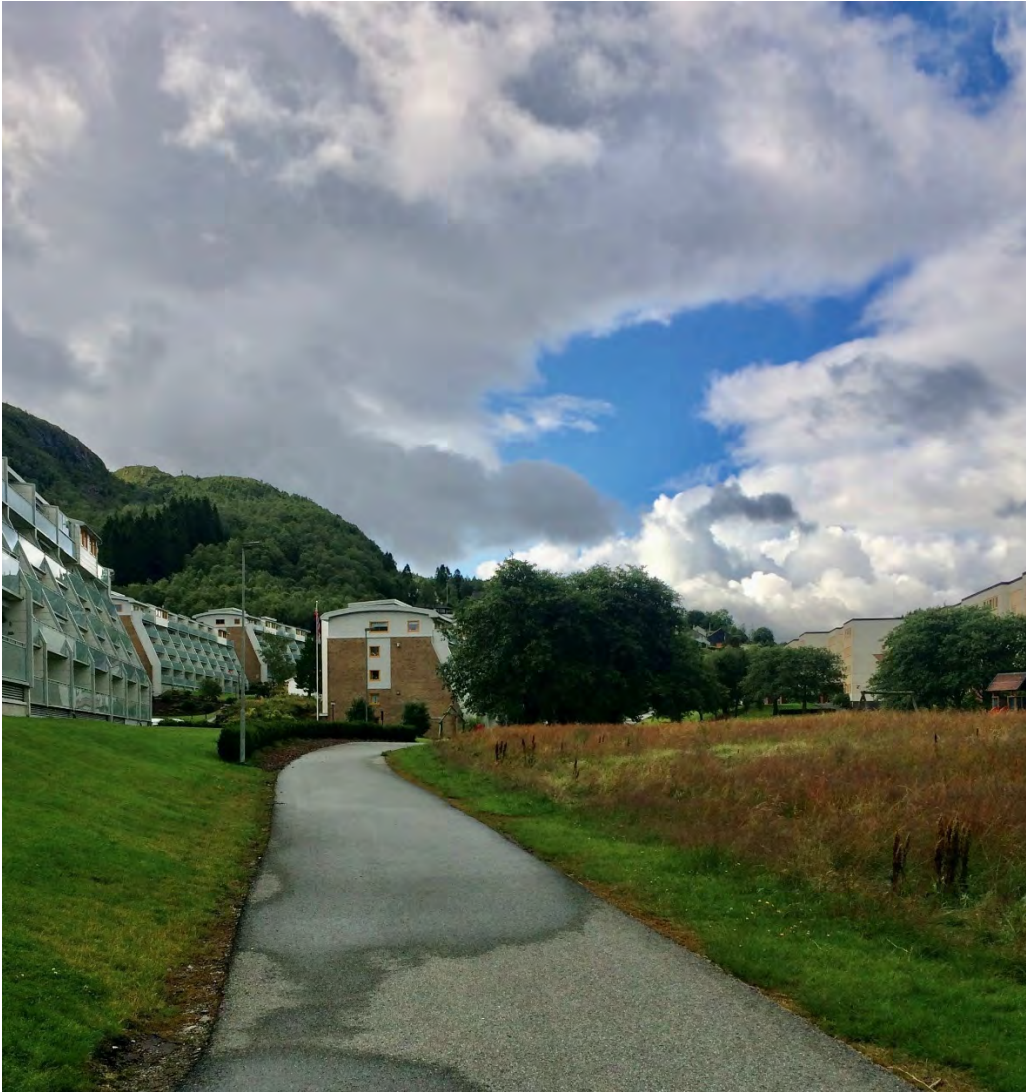
Figur 21: Den trondhjemske postvei over gården Rolland, her ved Barkaleitet, fungerer dag som gang- og sykkelveg.

På gården Rolland, som ligger vest for den tidligere Dalaelven, og nåværende E39, er Den trondhjemske postvei bevart som et tilnærmet sammenhengende veifar gjennom hele den planområdet.

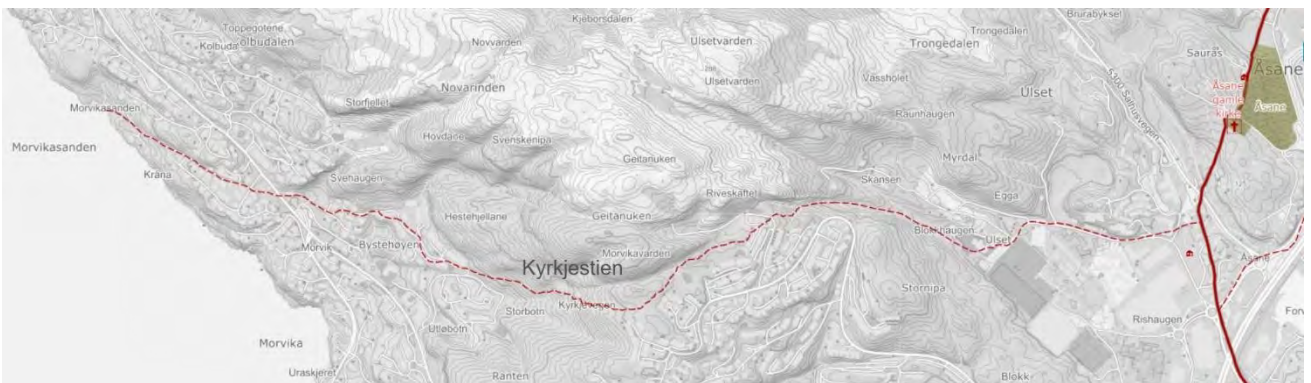
Figur 22: Kyrkjestiens delvis kjente og delvis antatte veifar strekker seg fra Morvik til møtes med Den trondhjemske postvei på Ulset.

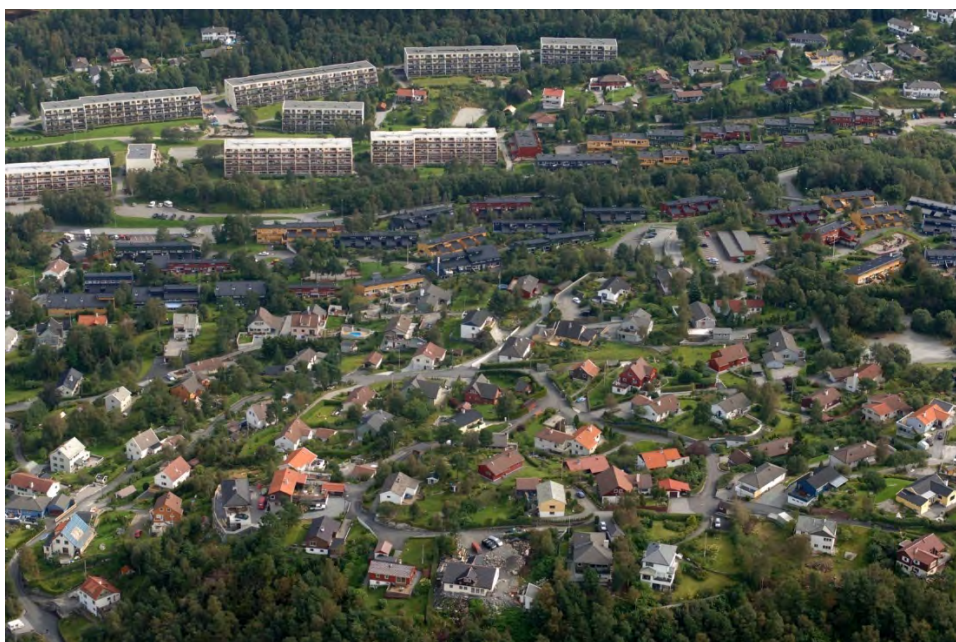
Figur 23: Historisk skråfoto over området med Kollåsen, Rollandslien og Barkaleitet. Bebyggelsesstrukturen i denne delen av undersøkelsesområdet er svært variert, med eneboliger i Kollåsen, rekkehusbebyggelse i Rollandslia og lamellbebyggelse i Barkaleit

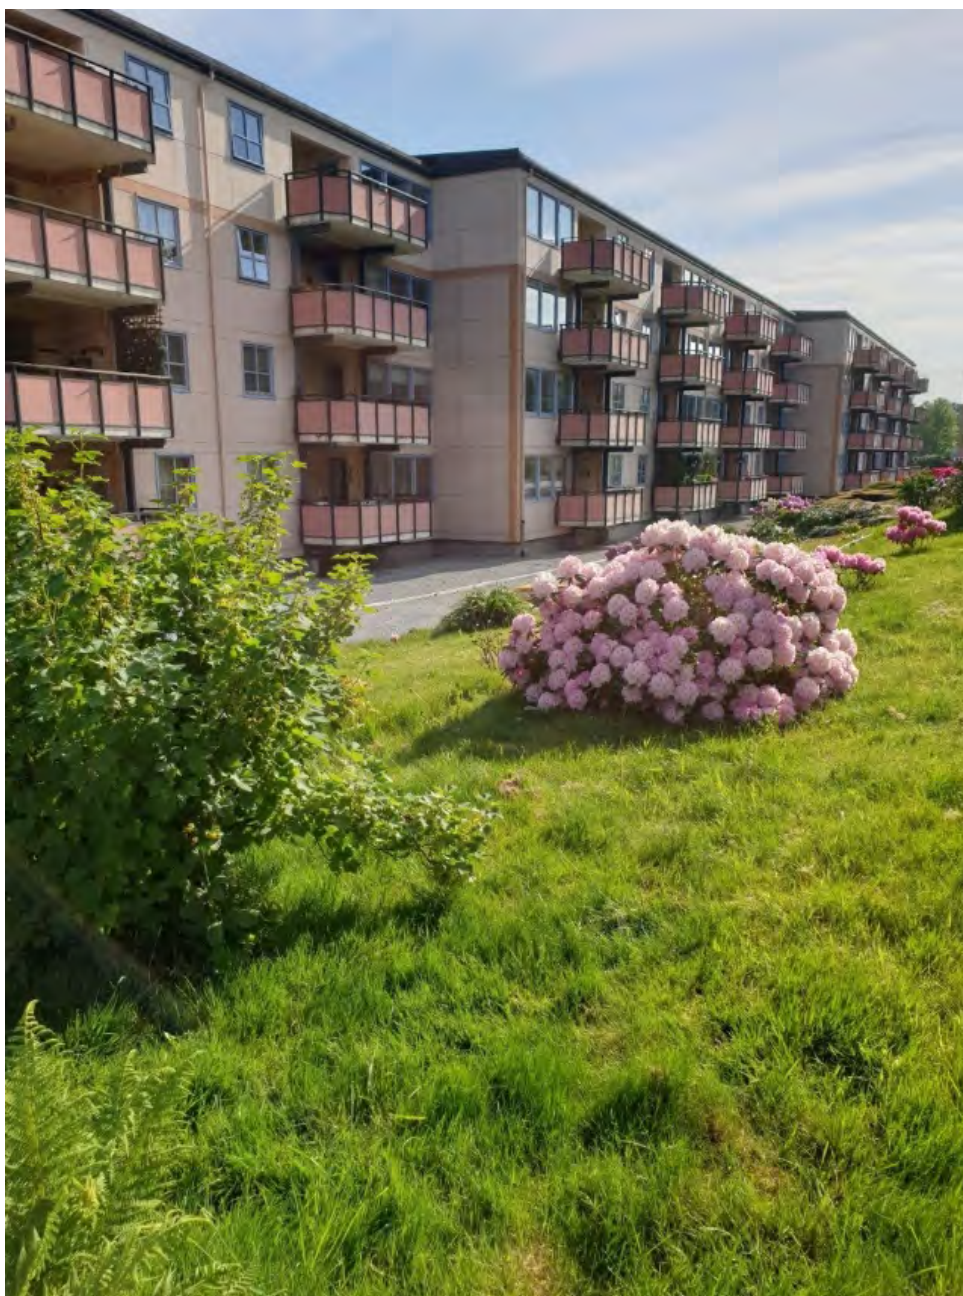
*Figur 24:
Prestestien
borettslag med
renoverte fasader
(Foto:
Byantikvaren
2021)*

Prestestien borettslag, som delvis ligger innenfor undersøkelsesområdet, er et av Norges største med 655 boliger. Reguleringsplanen med BOB som tiltakshaver ble vedtatt i 1968 og det var avsatt flere lekeplasser, barnehage og butikk i tillegg til 14 lavblokker på 3 og 4 etasjer, og 3 høyblokker. Bebyggelsen har gjennomgått to store rehabiliteringer der blant annet fasader, vinduer og altaner er endret.

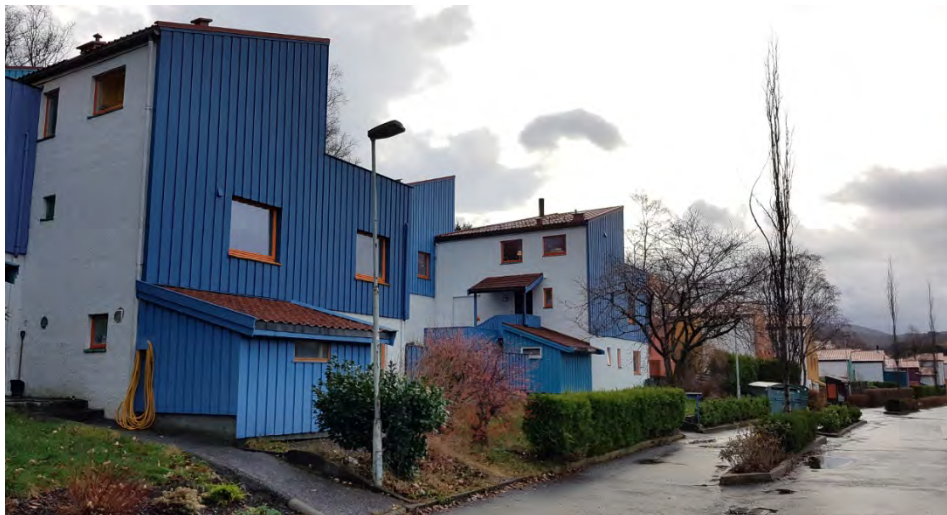
Figur 25: Selegrend er et spesielt byggeprosjekt fra midten av 1970-årene, som i dag er vernet med hensynssone for kulturmiljø i gjeldende KPA. (Foto: Byantikvaren 2018).

Selegrend borettslag er omfattet av hensynssone H570 i KPA2018. Bruket Åsalia, som i 1972 ble solgt til Åsane tomteselskap var en del av gården Rolland. Borettslaget ble bygget av Selegrendbevegelsen som et beboerstyrt alternativ til de tradisjonelle boligbyggelagene. Selegrend er en sammenhengende, karakteristisk rekkehusbebyggelse. Strukturen er lav og tett, utformet som en moderne grend rundt smau, trapper og grønne fellesareal. Byggeprosjektet ble slutført i 1975/76. Det ble tegnet av Cubus v/Odd Løvseth og Nils Roar Øvsthus. Her er 92 hus med til sammen 113 boenheter. Alle har sitt private uteområde, og i tillegg gode fellesarealer som inviterer til nabokontakt. Løen og våningshuset på bruket Åsalia fra midten av 1800-tallet er bevart og integrert i bebyggelsen. Selegrend er definert som hensynssone for bevaring av kulturmiljø i gjeldende KPA.
