KULTURMINNEGRUNNLAG

Strategisk planprogram for Åsane sentrale deler (Planid.:66290000)

Kulturminnegrunnlag for Åsanes sentrale deler

Juni 2021

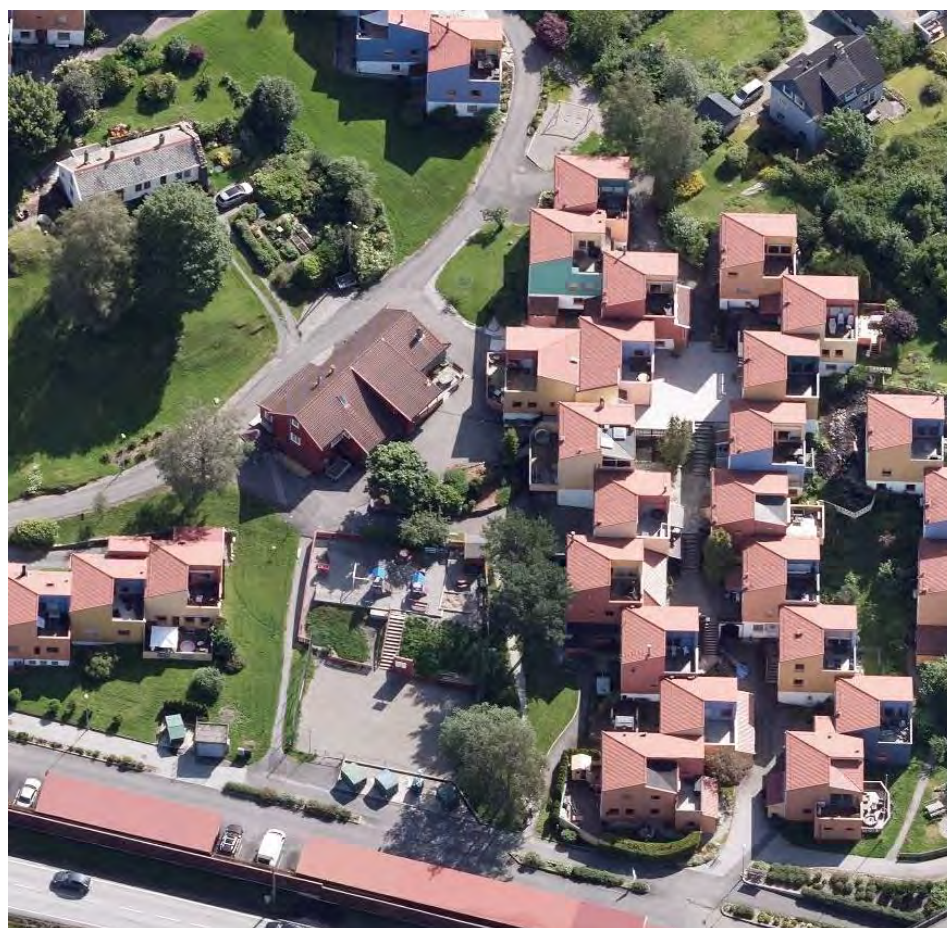
Figur 26: Deler av Selegrend sett fra luften. Det bevarte gårdstunet oppe til høyre, bevart som en integrert del av boligområdet. (Foto: Blom Urbex, 2019)

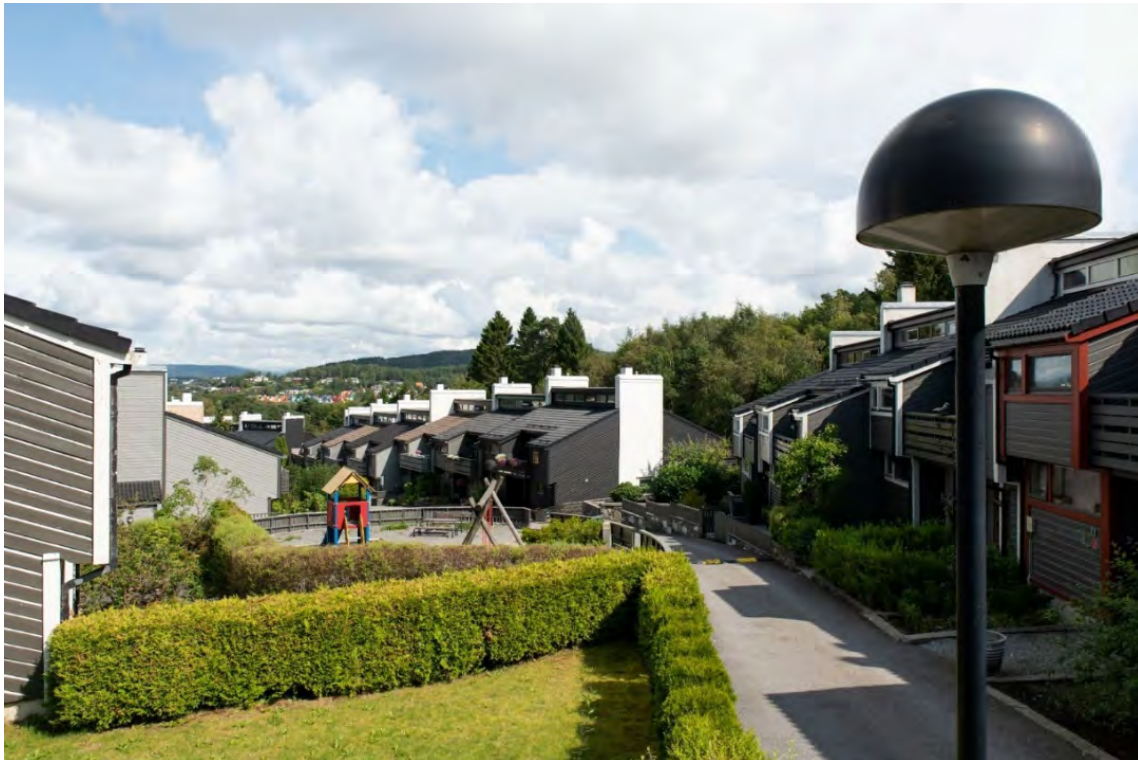
Figur 27: Ulsetskogen selvbyggerlag sett mot fargerike Selegrend som skimtes i bakgrunnen (Foto: Byantikvaren, 2018).

Ulsetskogen selvbyggerlag fra 1984 (Nedre Ulsetskogen 1-85) var en spesielt omfattende og tett utbygging av rekkehus. Det ble tegnet av Helge Hjertholm og består av 86 enheter fordelt på 15 rekker.

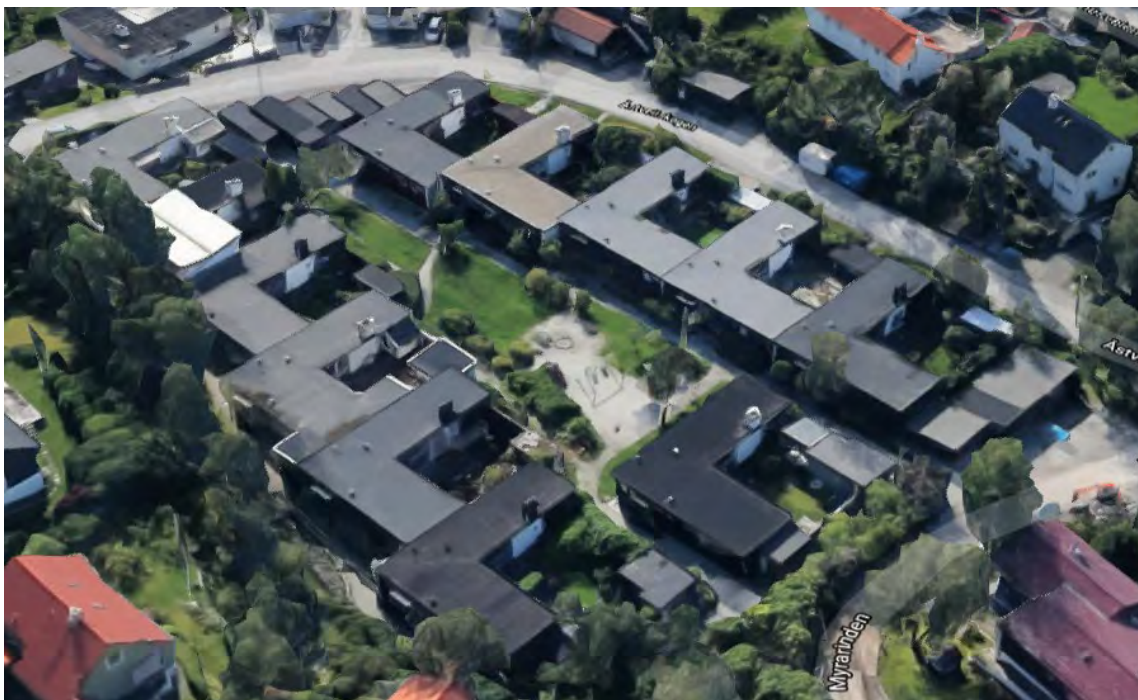
Figur 28: Atriumhus i Åstveitskogen 1-9 (Foto: Google Maps 3D)

Atriumhusene i Åstveitskogen 1-9 (12 boliger) er et boligområde med tydelig særpreg, boligene er på 1 etasje og ble tegnet av Helge Borgen i 1965. Denne typen rekkehus er sjelden og det eneste prosjektet med denne meget tidstypiske bygningstypen som ble oppført i Åsane.

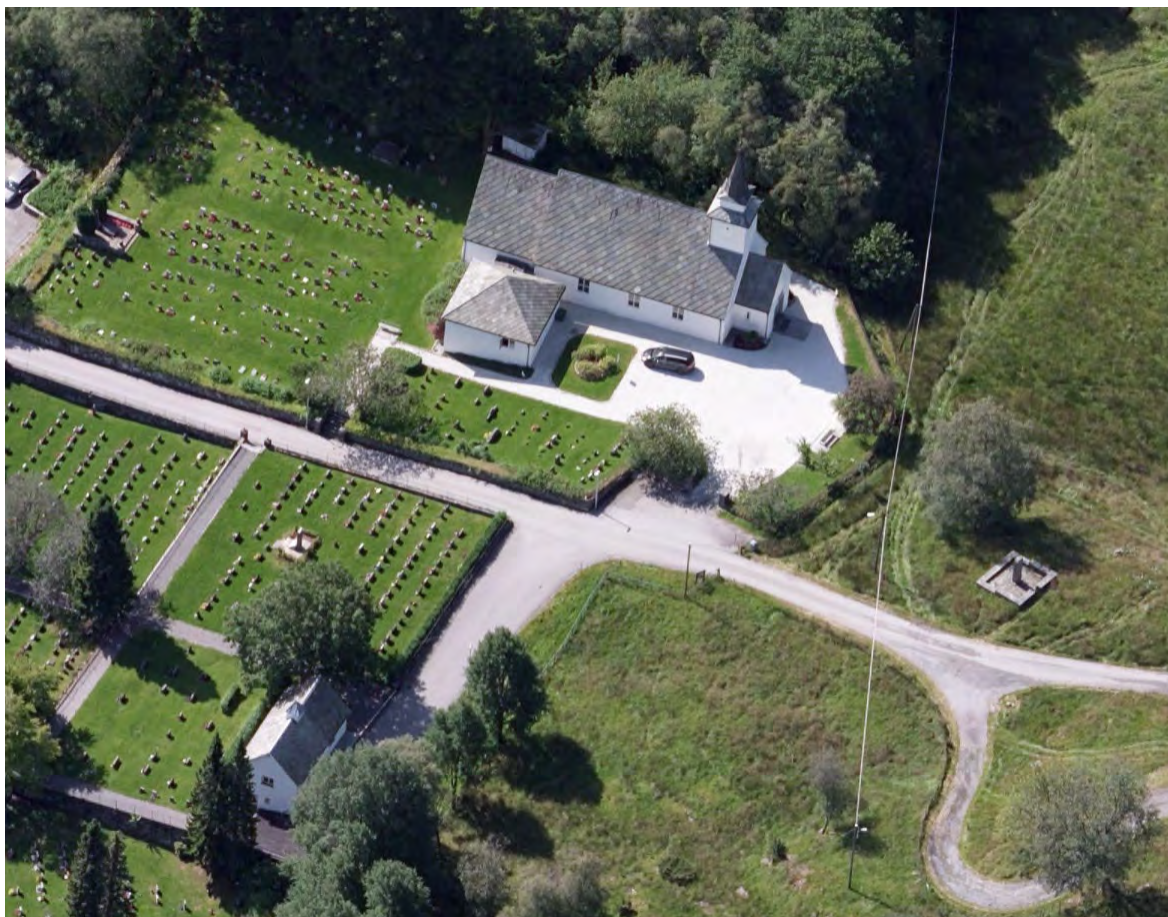
Figur 31: Åsane gamle kirke. (Foto: Blom Urbex, 2019)

Åsane gamle kirke ligger på Saurås og er det eldste kirkestedet i Åsane. Her stod det i seinmiddelalder og tidlig nytid etter all sannsynlighet en trekirke. Ved kirken er det en kirkegård fra middelalder. Det fremgår av skriftlig dokumentasjon at det ble fortatt en større reparasjon av denne etter 1655, med nytt tak og nytt kor i trømmer, på dette tidspunktet antas det at den eldste delen av kirken var en stavkonstruksjon. Trekirken brant før 1795, da en ny langkirke i stein ble reist. Steinkirken ble påtønt og brant julaften 1992, men raskt gjenoppbygget som en kopi av steinkirken. Kirkestedet er et statlig listeført kulturminne, og gravplassen fra middelalderen er automatisk fredet.

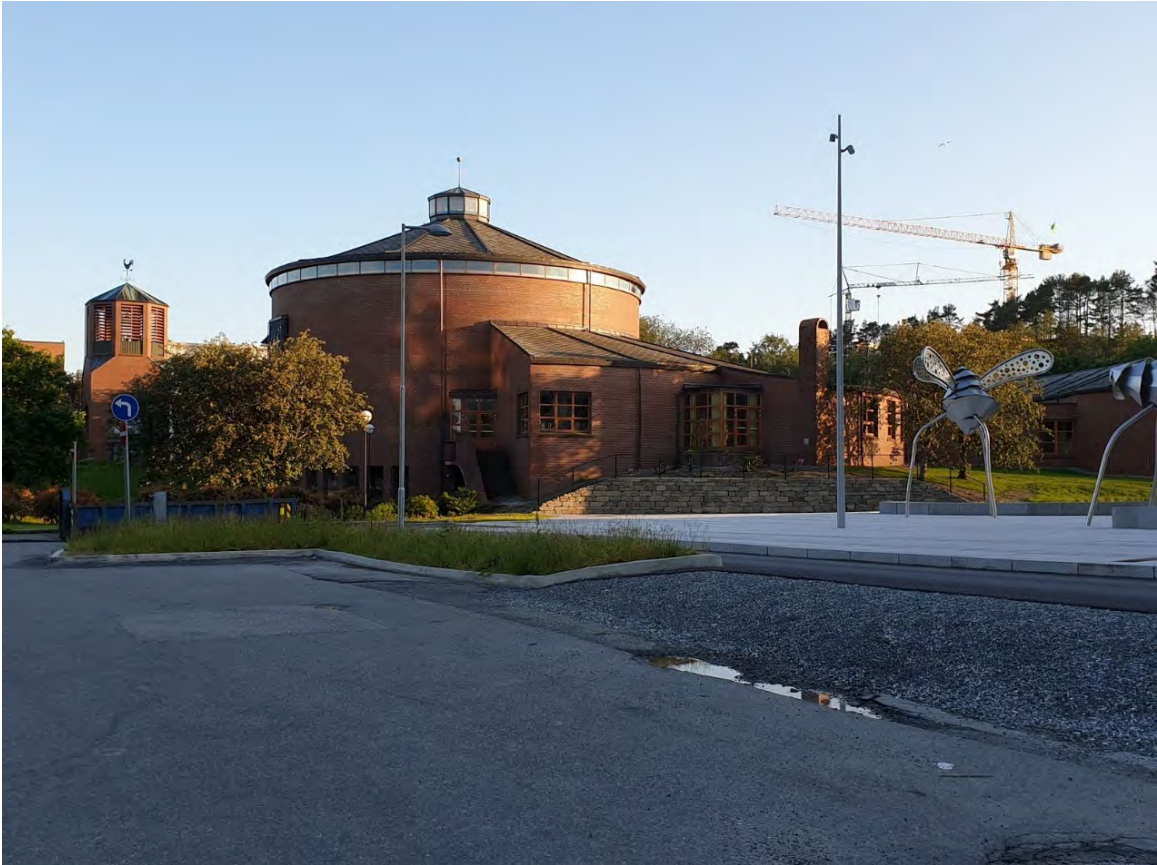
Figur 32: Åsane nye kirke, kranen vitner om pågående utbygging av Midtbygda sykehjem. Til høyre i bildet skulpturer satt opp foran den nye Åsane VGS og kulturhuset i Åsane. (Foto: Byantikvaren 2021)

Åsane nye kirke ble tegnet av arkitekt Terje Dyngeland (arkitektkontoret Aall-Løkeland-Ragde) i 1991. Utbyggingen i Åsane fra 1960-årene til starten av 1990-årene medførte en stor befolkningsøkning, fra ca. 6000 til ca. 35000 innbyggere. Selv om Åsane menighet ble delt i tre i 1982; Salhus, Eidsvåg og den resterende del av Åsane menighet og de to førstnevnte hadde egne kirker, var Åsane gamle kirke for liten til menigheten den betjente. Åsane nye kirke er reist som en såkalt arbeidskirke, det vil si at den i tillegg til kirkerommet er bygget for å romme flere funksjoner som kontorer, møterom etc. Kirken er bygget i rød teglstein og kirkerommet er sirkelformet.

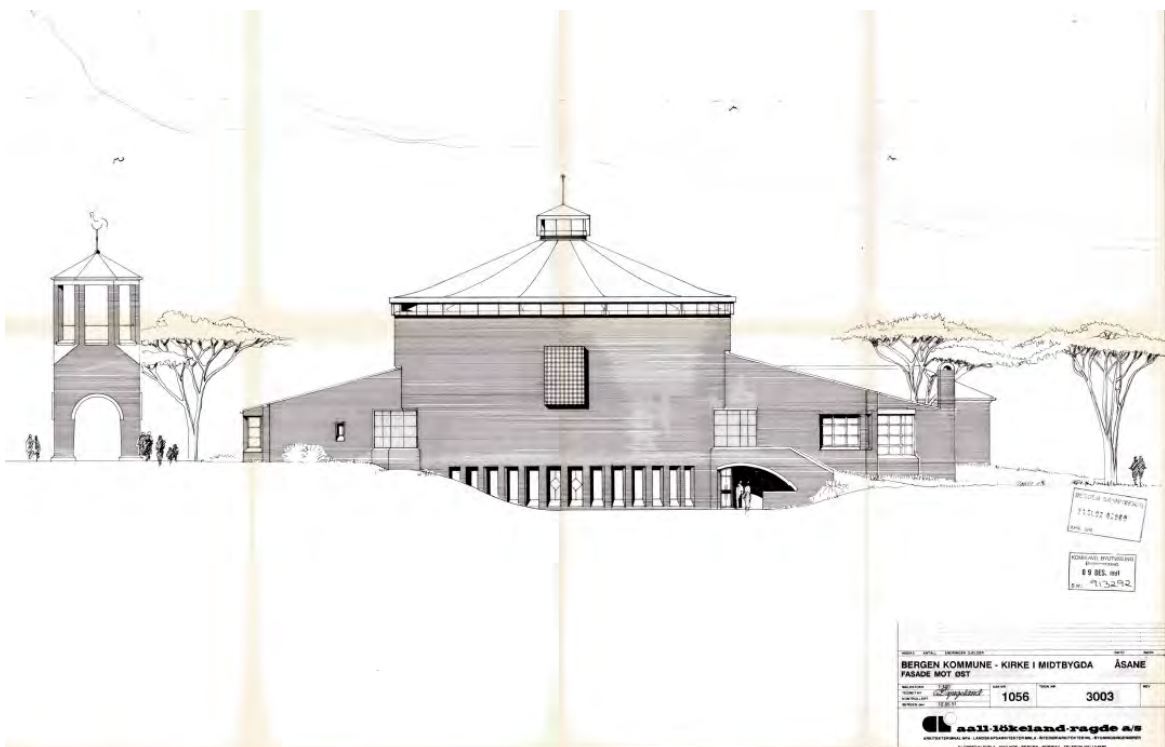
Figur 33: Tegning av Åsane nye kirke. Av arkitektkontoret Aall-Løkeland-Ragde, fra 1991. (Tegning fra Byggesaksarkivet)

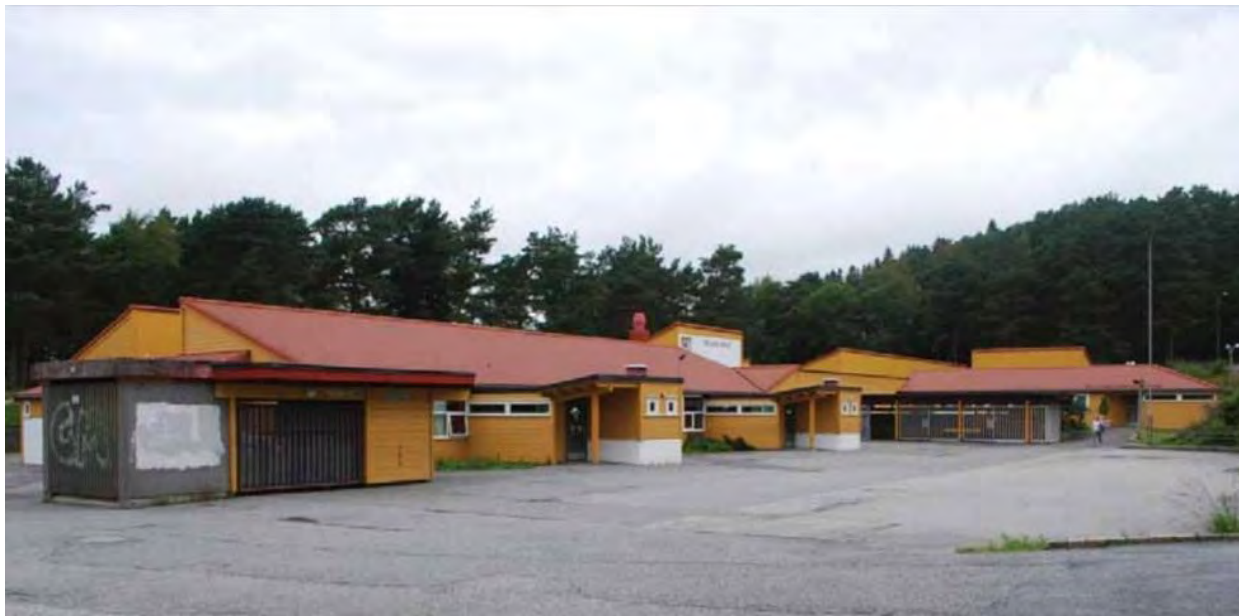
Figur 34: Rolland skole fra 1977 (Foto: Byantikvaren 2013)

Rolland barneskole med de to tilhørende grendaskolene, Storåsen og Kollåsen, ble oppført som del av og i takt med boligutbyggingen på Rolland i andre halvdel av 1970-årene. Grendaskolene ble oppført i 1975 og 1976 med én kilometers avstand, mens barneskolen (kjerneskolene) ble oppført i 1977 sentralt i området. Her ble også en idrettshall, med tilhørende idrettsbane, og et helsesenter oppført, i henholdsvis 1980 og 1981. I planene lå en ungdomskole som ikke ble realisert, på tomten ligger det i dag en barnehage. Hele det offentlige anlegget er tegnet av Bergensarkitektene Anna og Jostein Molden. Rolland skole fikk «Det Nyttige Selskabs» premie for god arkitektur i 1981.

Rolland skole, et skoleanlegg som i Byantikvarens rapport for kommunale skoleanlegg i Bergen er omtalt slik: «Rolland skole er et sjeldent og helhetlig eksempel på en skolemodell med grendaskoler og kjerneskolene, og har miljøverdi som del av et helhetlig planlagt boligområde i Åsane. Anleggene har meget god terrengtilpasning og menneskelig skala, og tilhører en retning av modernismen med fokus på menneske og natur. Skoleanlegget har middels verneverdi.» Det pågår reguleringsarbeid for skoleanlegget med tanke på etablering av ny idrettshall m.m.

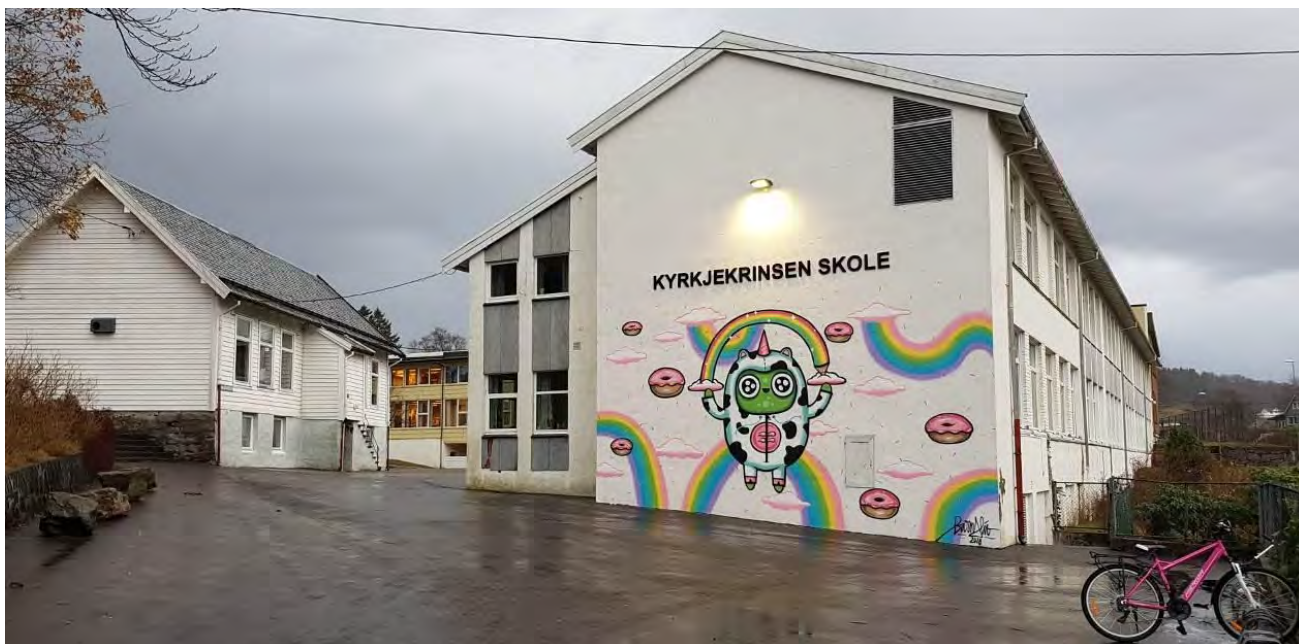
Figur 35: Gamle (tv) og nye Kyrkjekrinsen skole, fra 1919 og 1958. (Foto: Byantikvaren 2018).

Gamleskolen, oppført 1919, har høy arkitekturhistorisk og skolehistorisk verdi som representant for landskolen i perioden 1880-1920, med typetegne skolestuer i enkel sveitserstil. Typetegningene ble innført på slutten av 1800-tallet som følge av fastskoleloven av 1860, med krav om bedre lysforhold og luftkvalitet i skolelokalene. Skoletypen var svært vanlig, men i dag finnes det få bevart. Gamleskolen på Kyrkjekrinsen har hovedform relativt godt bevart, men lite materialautentisitet. Gamleskolen har høy verneverdi.

Hovedbygget består av én fløy oppført 1958 og en fløy oppført i 1970, etter tegninger av arkitektene Torgeir Alvsaker og Einar Vaardal-Lunde. 1970 fløyen ble bygget om og utvidet i 1999 (Fortunen arkitekter). Hovedbygget fremstår i dag som lite enhetlig. 1958 fløyen har arkitekturhistorisk verdi som representant for 1950-talls skolearkitektur. Da det finnes flere og mer enhetlige skolebygg fra denne perioden, anses hovedbygget på Kyrkjekrinsen å ha middels verneverdi (Kilde: Kommunale skoler i Bergen Kulturhistorisk rapport om skolebygg fra 1724 til 1979, Byantikvaren i Bergen, Skriftserienr: 2013-13).

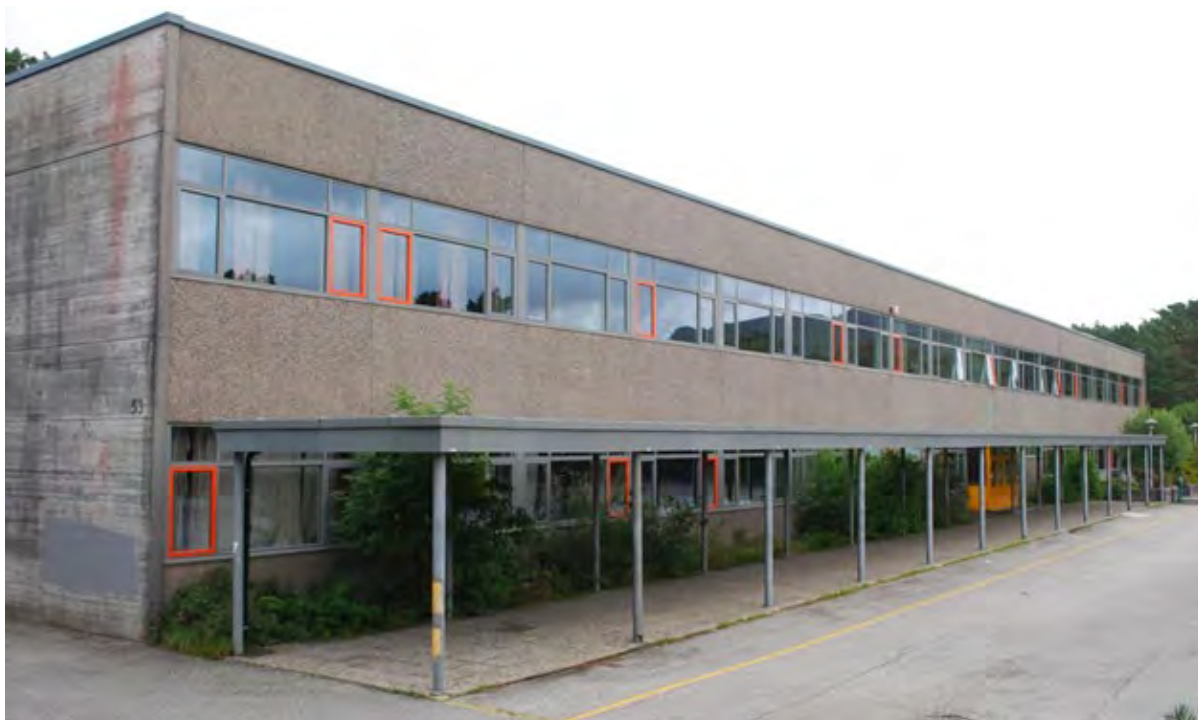
Figur 36: Blokkhaugen skole fra 1976. Tegnet av arkitekt Sigmund Myking Byantikvaren, 2013)

Skolen består av et rektangulært volum med flatt tak i to etasjer og delvis utbygget kjeller. Et flatt leskur løper langs deler av fasaden i sør, mot en asfaltert skoleplass. Høydeforskjell mot øst er opparbeidet med rampe, trapper og benker i nisjer i betonggjerde. Bygningen er oppført i to etasjer og sokkeletasje i prefabrikkerte betongsøyler og -dekker. Fundament, endevegger og trappehus er i plasstøpt betong. Langfasadene har vindusbånd og påhengte fasadeelementer i frilagt grus. Endeveggene i råbetong med sentralt plasserte vindusbånd. Balkong i betong på endevegg mot øst. Vinduer og ytterdører er skiftet. Enkelte vinduer er markert med kontrastfarger, noe som myker opp det opprinnelige horisontale preget. Bygningen har sentralt inngangsparti under leskuret og er organisert med midtkorridor i første etasje og dobbelkorridor i andre etasje.

Blokkhaugen skole har høy arkitektonisk og arkitekturhistorisk verdi som et karakteristisk og godt bevart eksempel på 1970-årenes skolearkitektur, med «ærlige» materialer som råbetong, eksponert tegl og lakkert furu. Skolen har høy verneverdi.

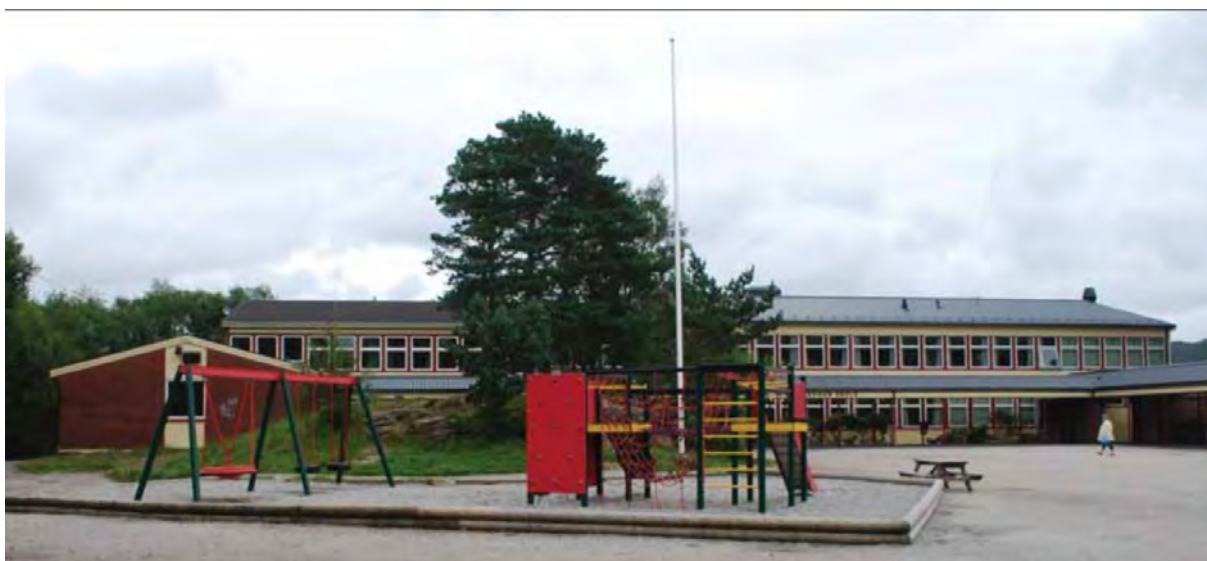
Figur 37: Ulsetskogen skole. Hovedfløyen er en langstrakt bygning med vindusbånd. (Foto: Byantikvaren, 2013)

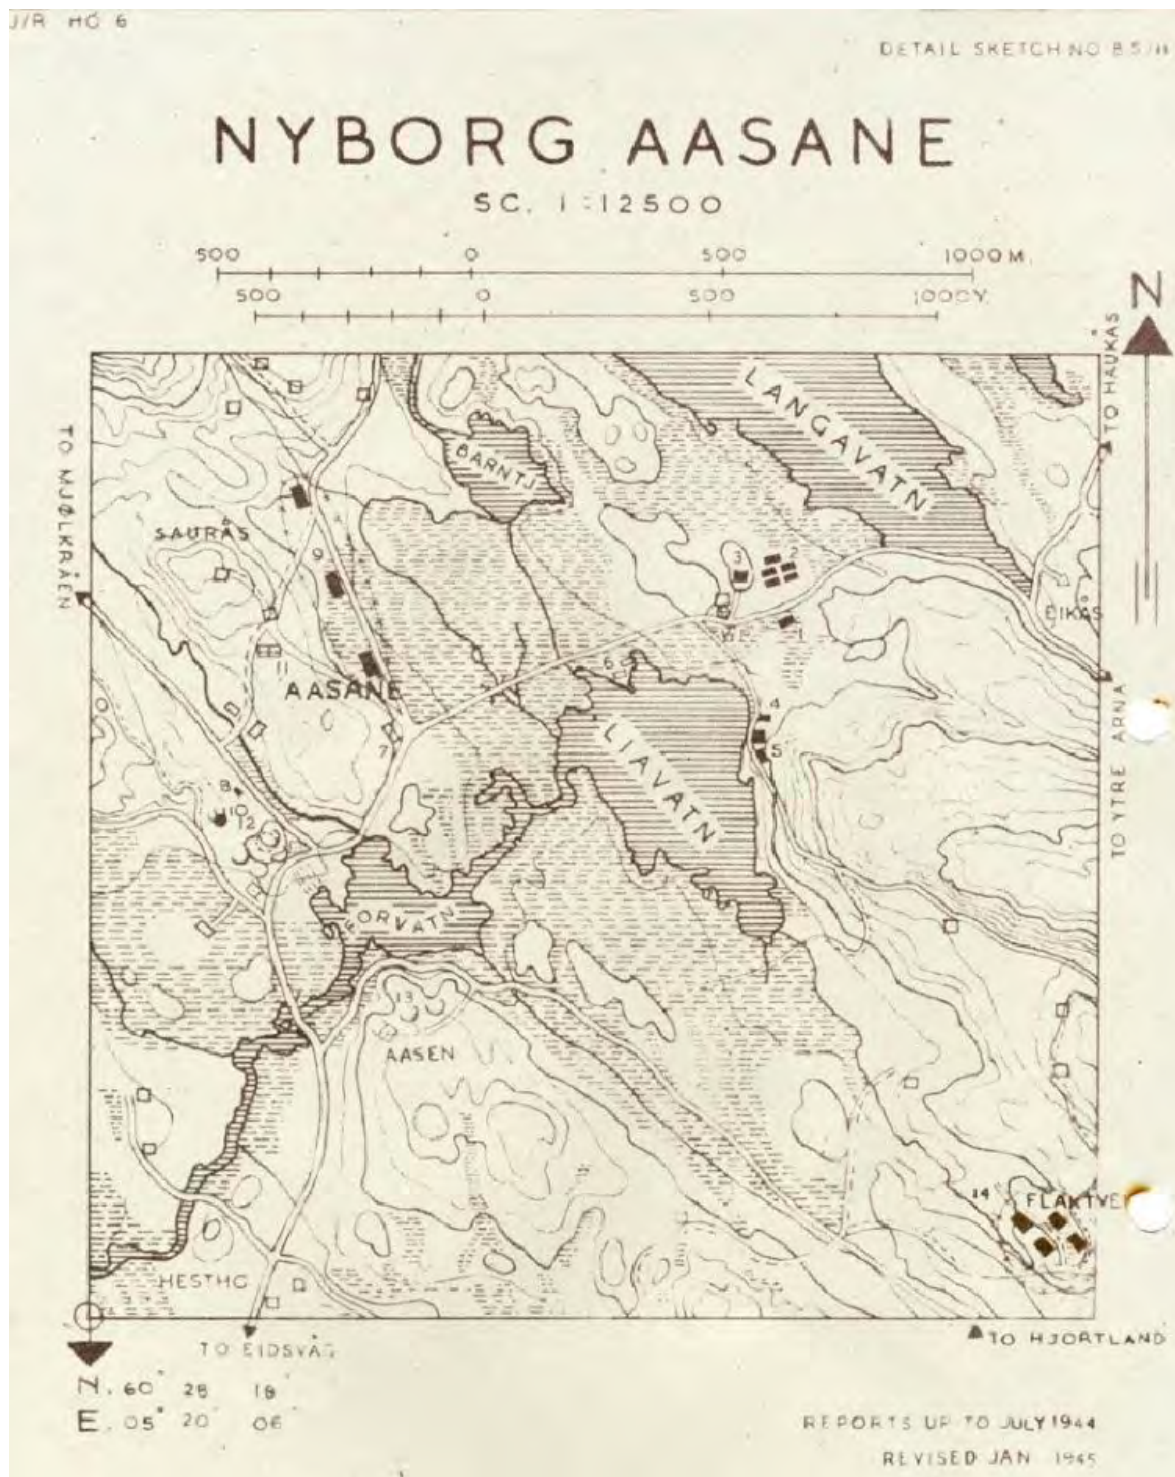
Figur 38: De alliertes etterretningskart fra 2.verdenskrig der tysk aktiviteten er avmerket. Kartet gir et inntrykk av omfanget, men nøyaktigheten er ikke helt presis (Illustrasjon: Statsarkivet/Byantikvaren 2018).

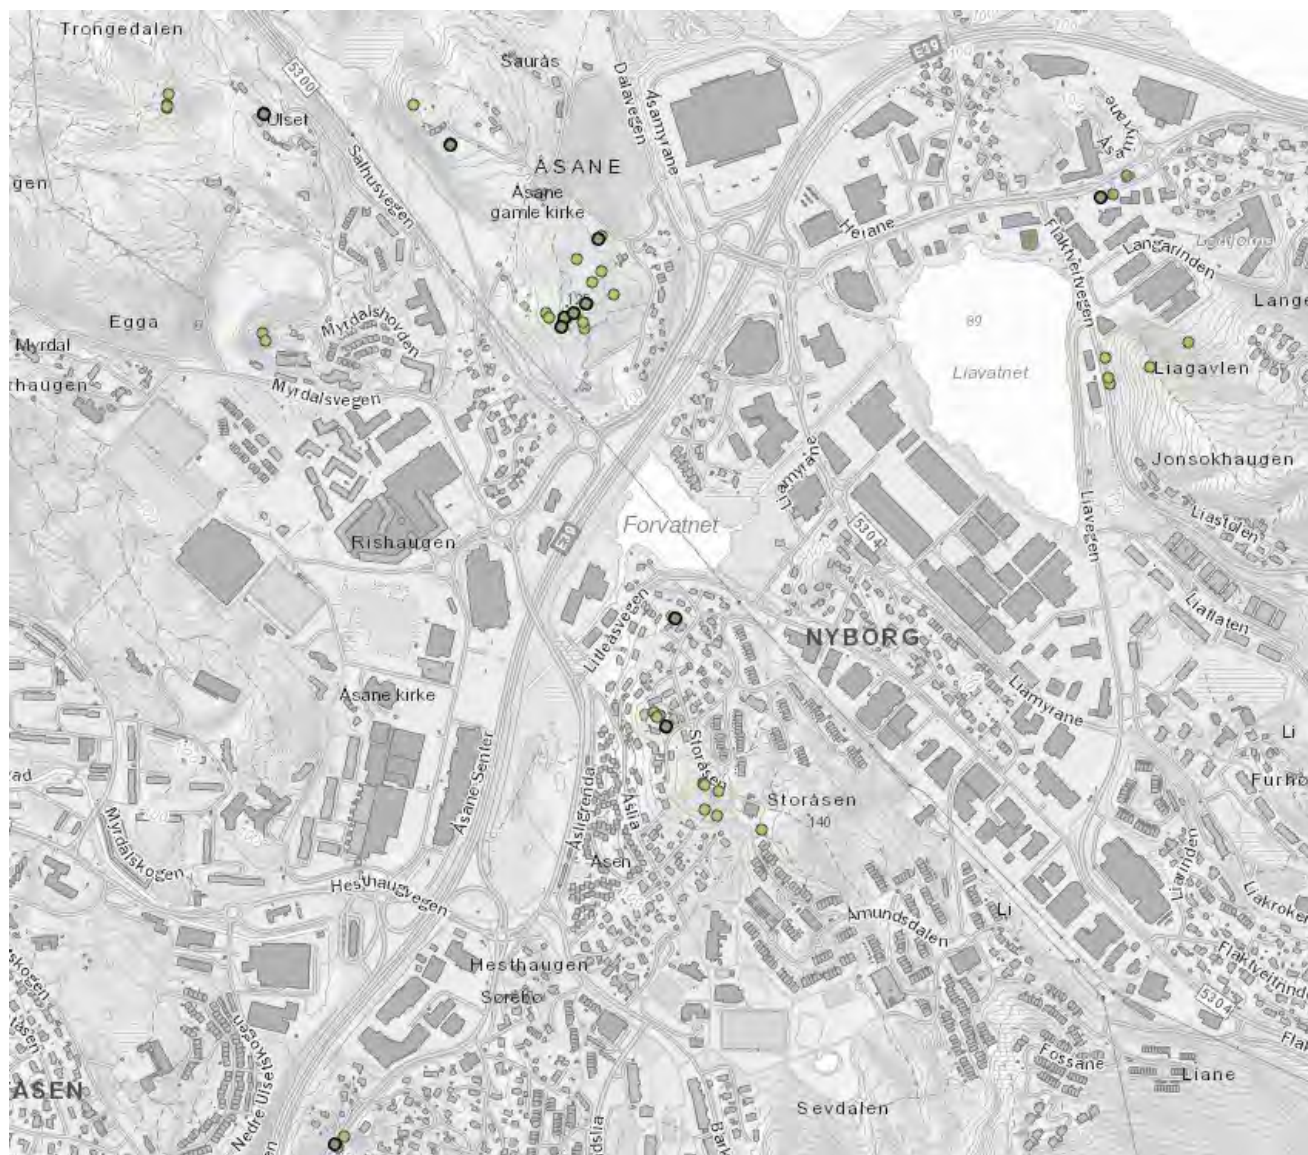
Figur 39: Registrerte krigsminner fra andre verdenskrig i planområdet avmerket med grønne prikker. (Illustrasjon: Byantikvaren/VisGI)

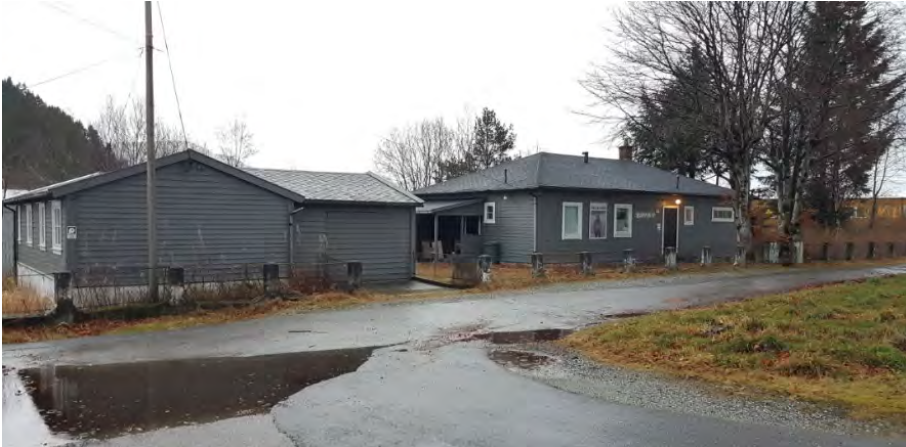
Figur 30: Rester etter den tyske leiren på Birkeland og Li. Bygningene ligger vis a vi Kyrkjekrinsen skole, som ble bygget på leirens oppstillingsplass.

Et eksempel på stående bygninger fra en tysk leir er imidlertid brakkene på Birkeland og Li, der det fortsatt rester etter en større mannskapsleir fra andre verdenskrig. Etter krigen var området kjent som «tyskerplassen». Tre brakker står langs veien Åsamyrane vis-à-vis Kyrkjekrinsen skole. Skolebygningen fra 1958 ble reist på den såkalte «tyskerplassen».

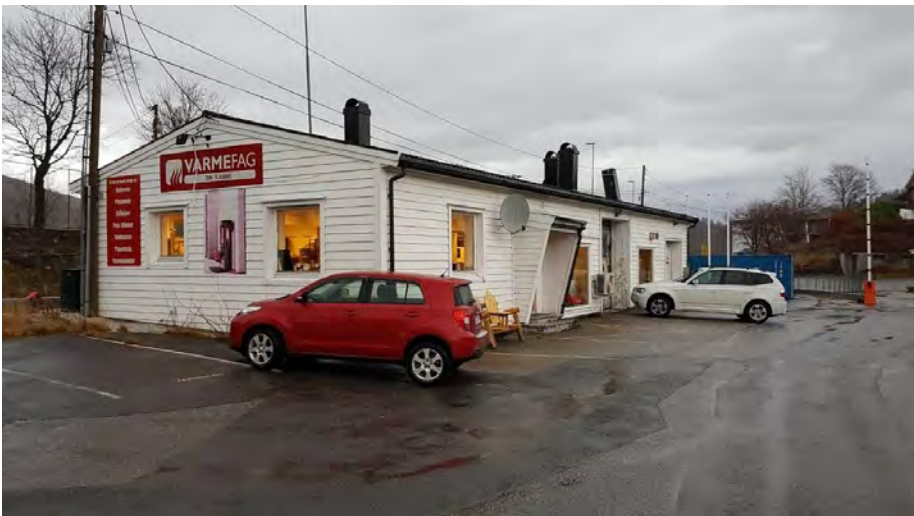
Figur 31: Nordre Langarinden 5. er 1 av 3 brakker som står igjen etter den tyske leiren under den andre verdenskrig. Dette er krigsminner som forteller om okkupasjonsmaktens aktiviteter i området. (Foto: Byantikvaren)

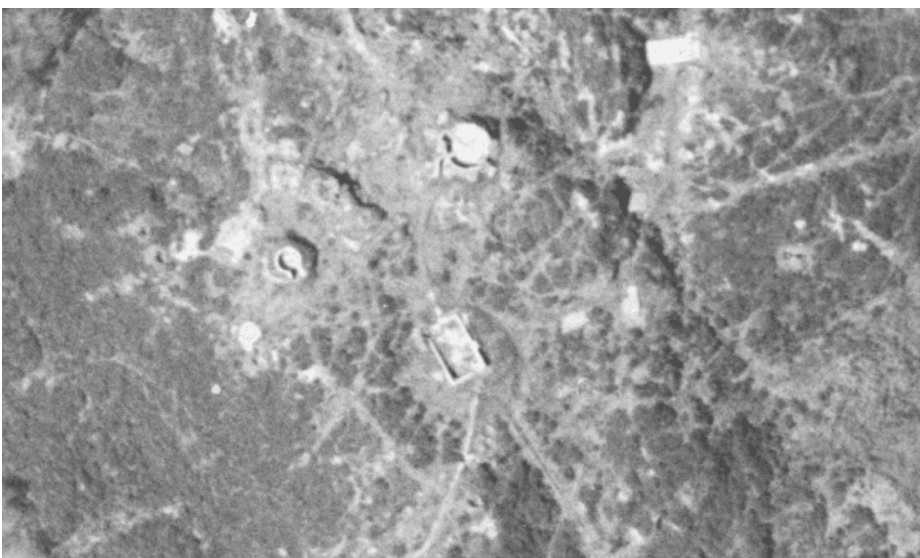
Figur 32: Historisk ortofoto fra 1951 som tydelig viser rester av krigsminner på Haugane. Krigsminnene ligger innenfor hensynssone for kulturmiljø i gjeldende KPA (Illustrasjon: Bergen kommune 2018).

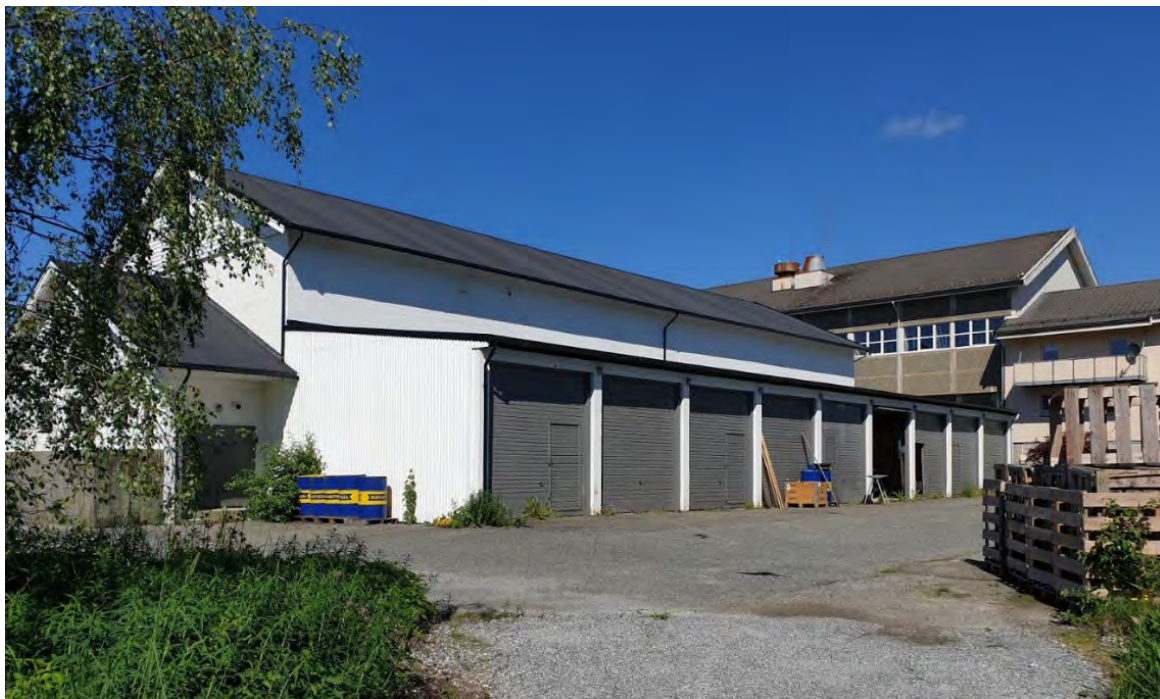
Figur 33: Gass og trykksikker bunker fra 1966 (Foto: Byantikvaren 2021).

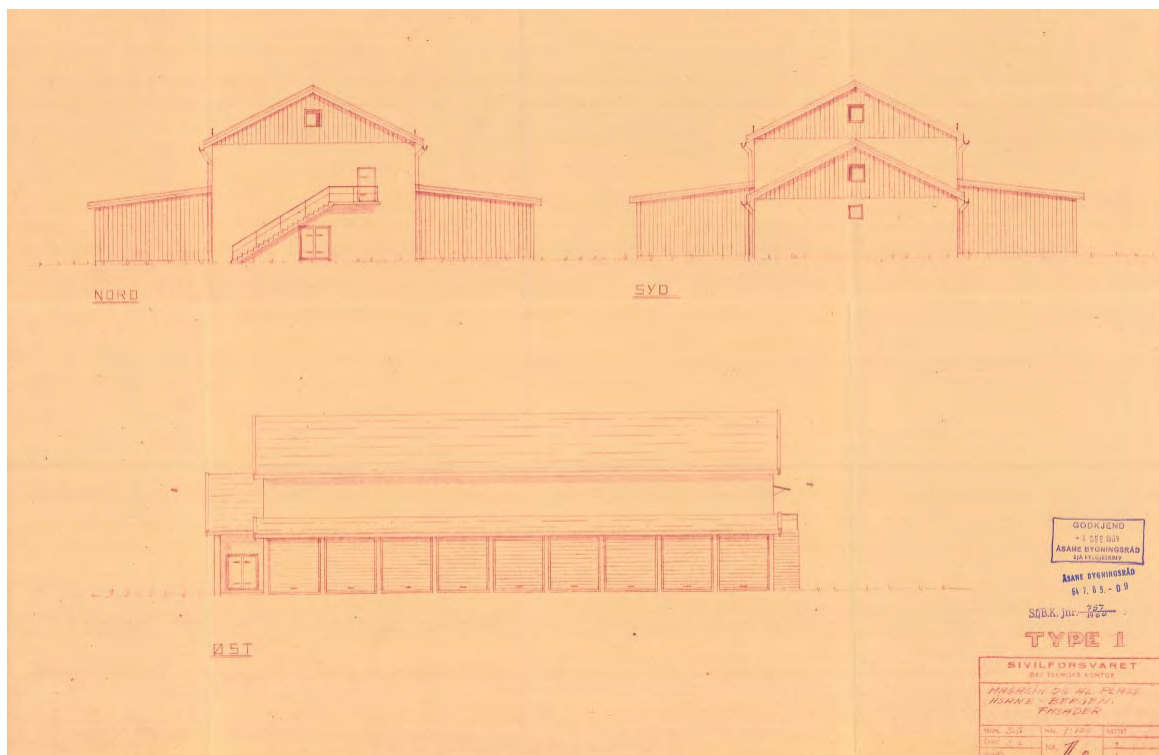
Figur 34: Tegninger av Sivilforsvarets bygning i byggesaksarkivet (Illustrasjon: Bergen kommune 2018)

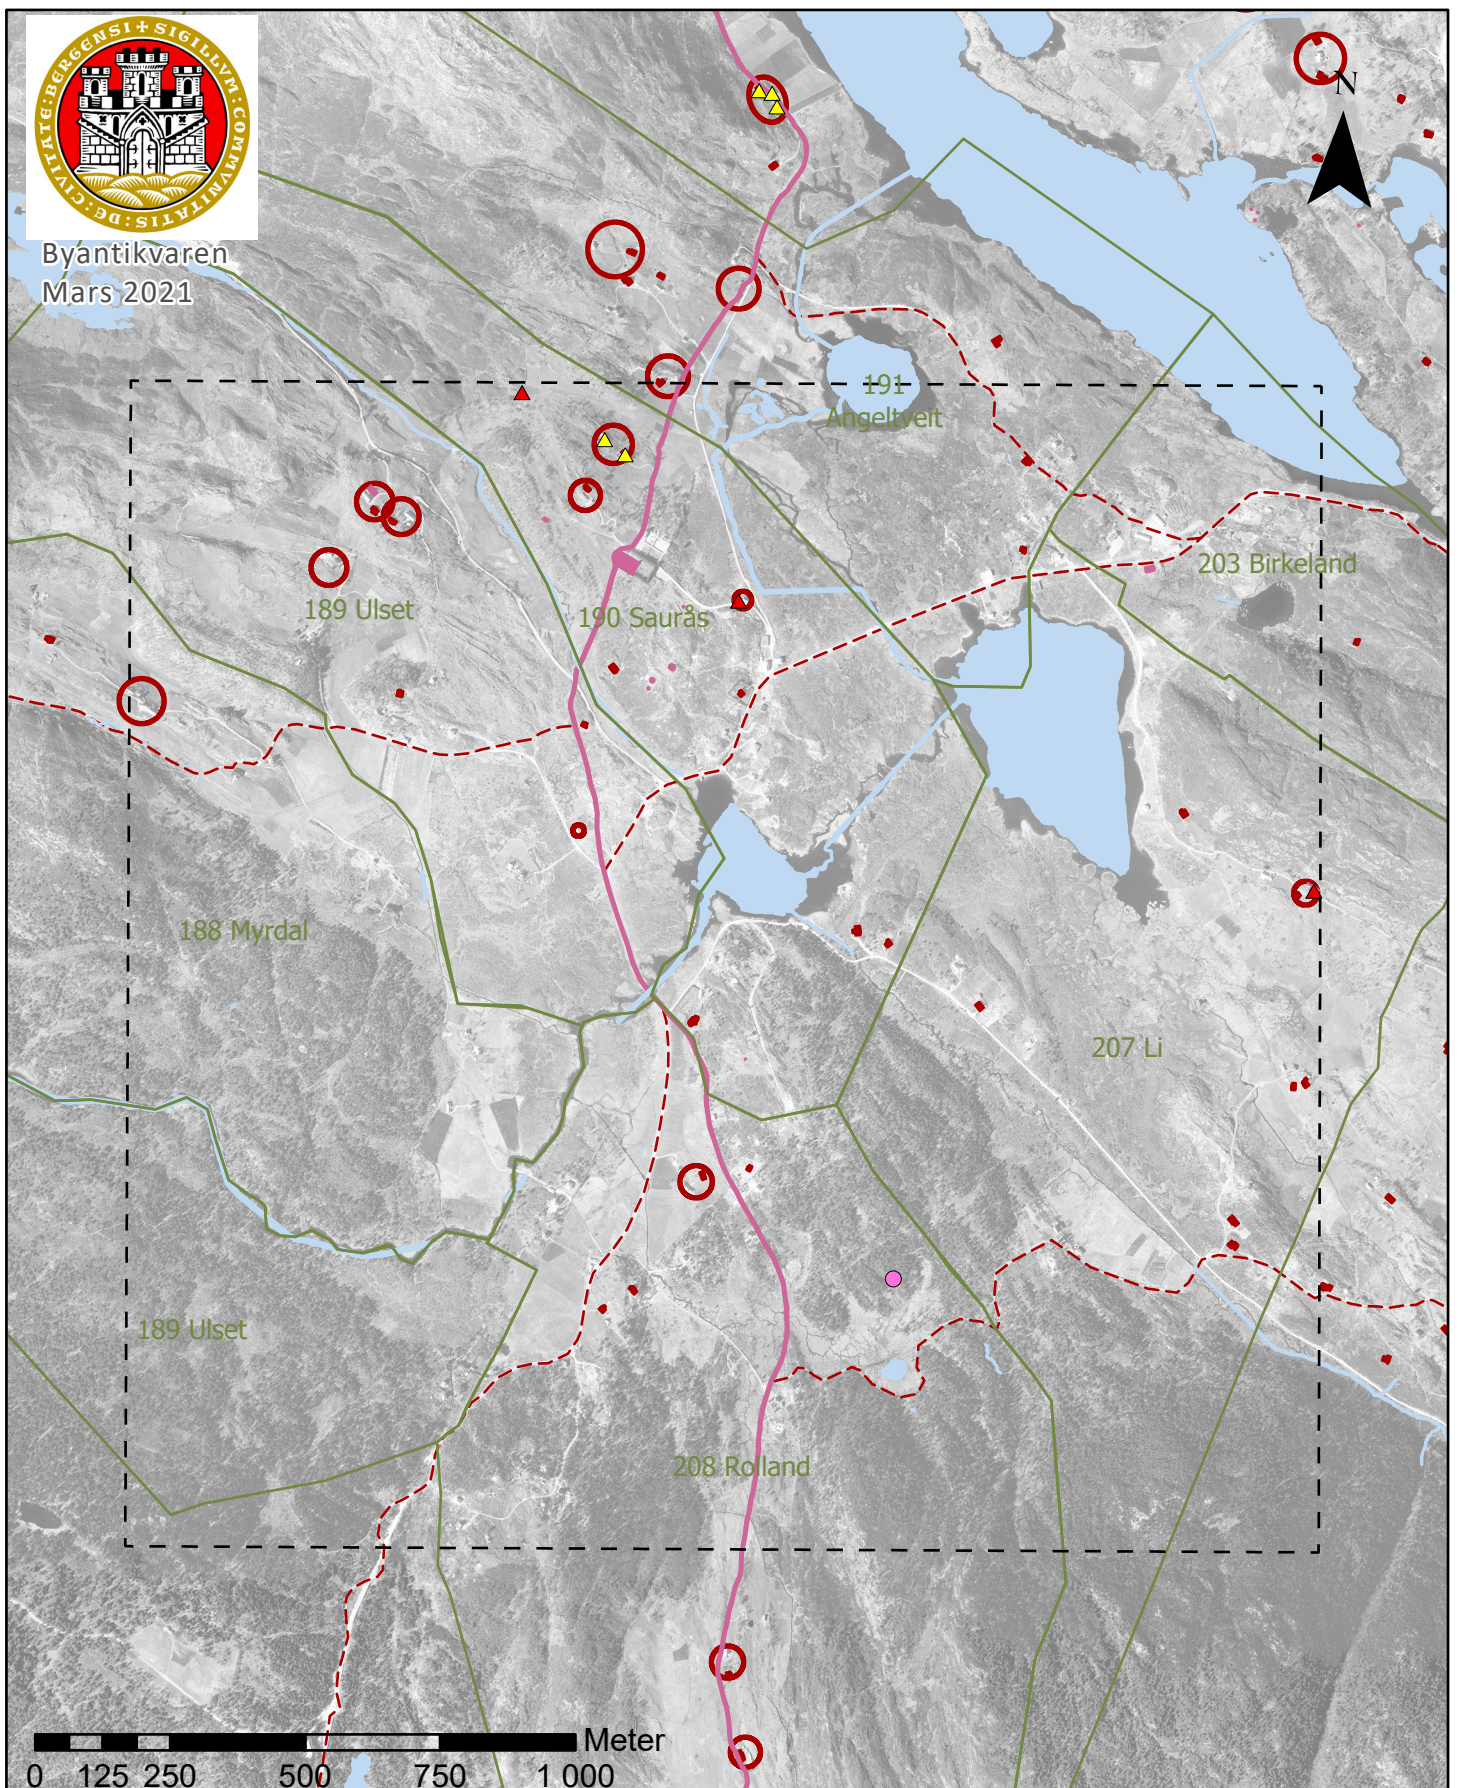
Kulturminnegrunnlag for Åsane sentrale deler

Historiske veifar, matrikkelgårder, bevarte gårdstun og annen bebyggelse

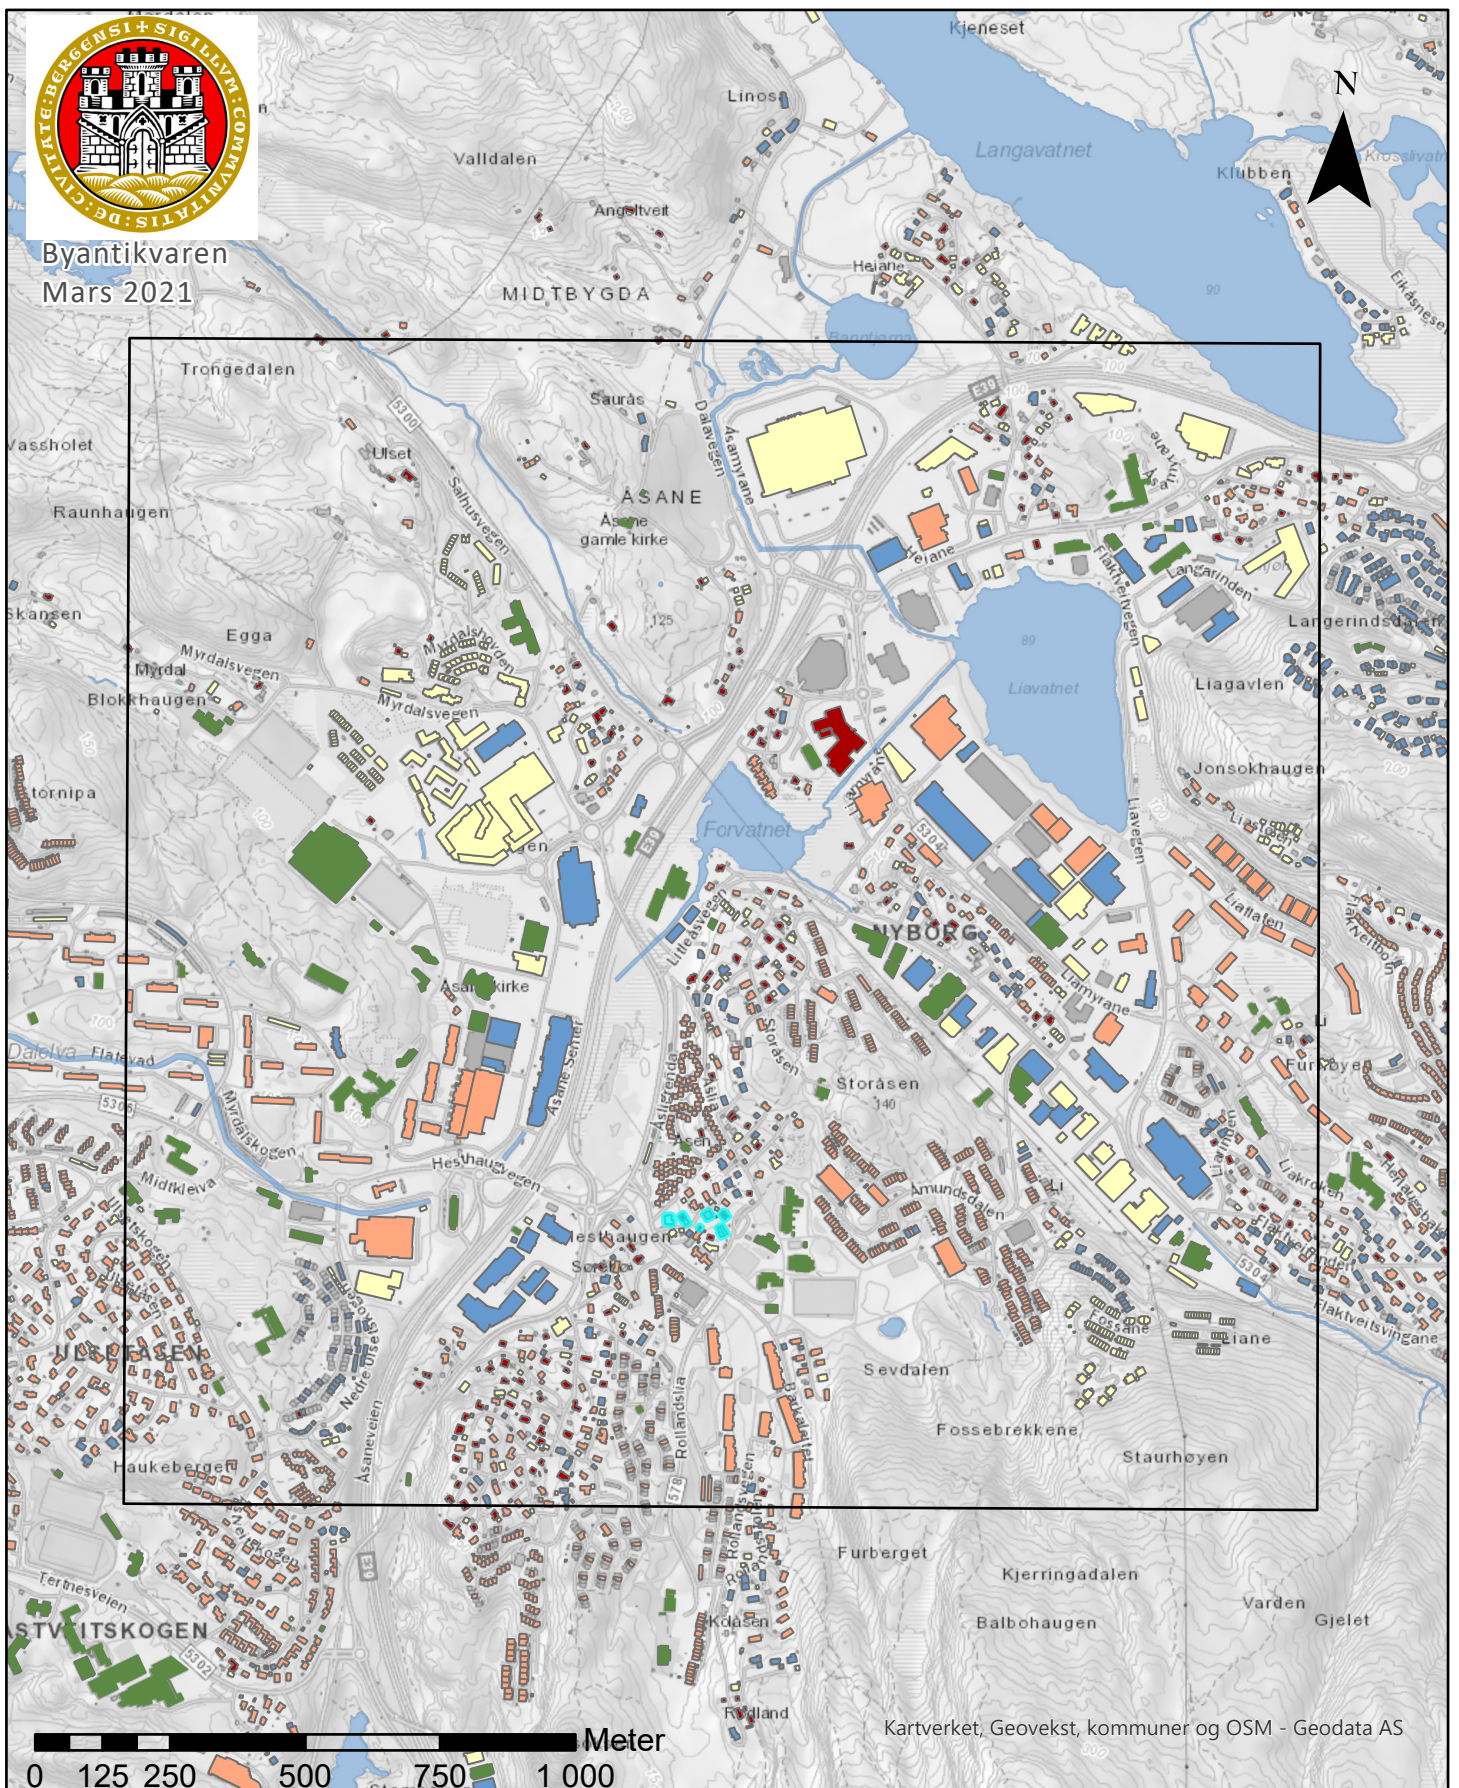
Kulturminnegrunnlag for Åsane sentrale deler - Klassifiserte bygninger
