KULTURMINNEGRUNNLAG

Strategisk planprogram for Åsane sentrale deler (Planid.:66290000)

Kulturminnegrunnlag for Åsanes sentrale deler

Juni 2021

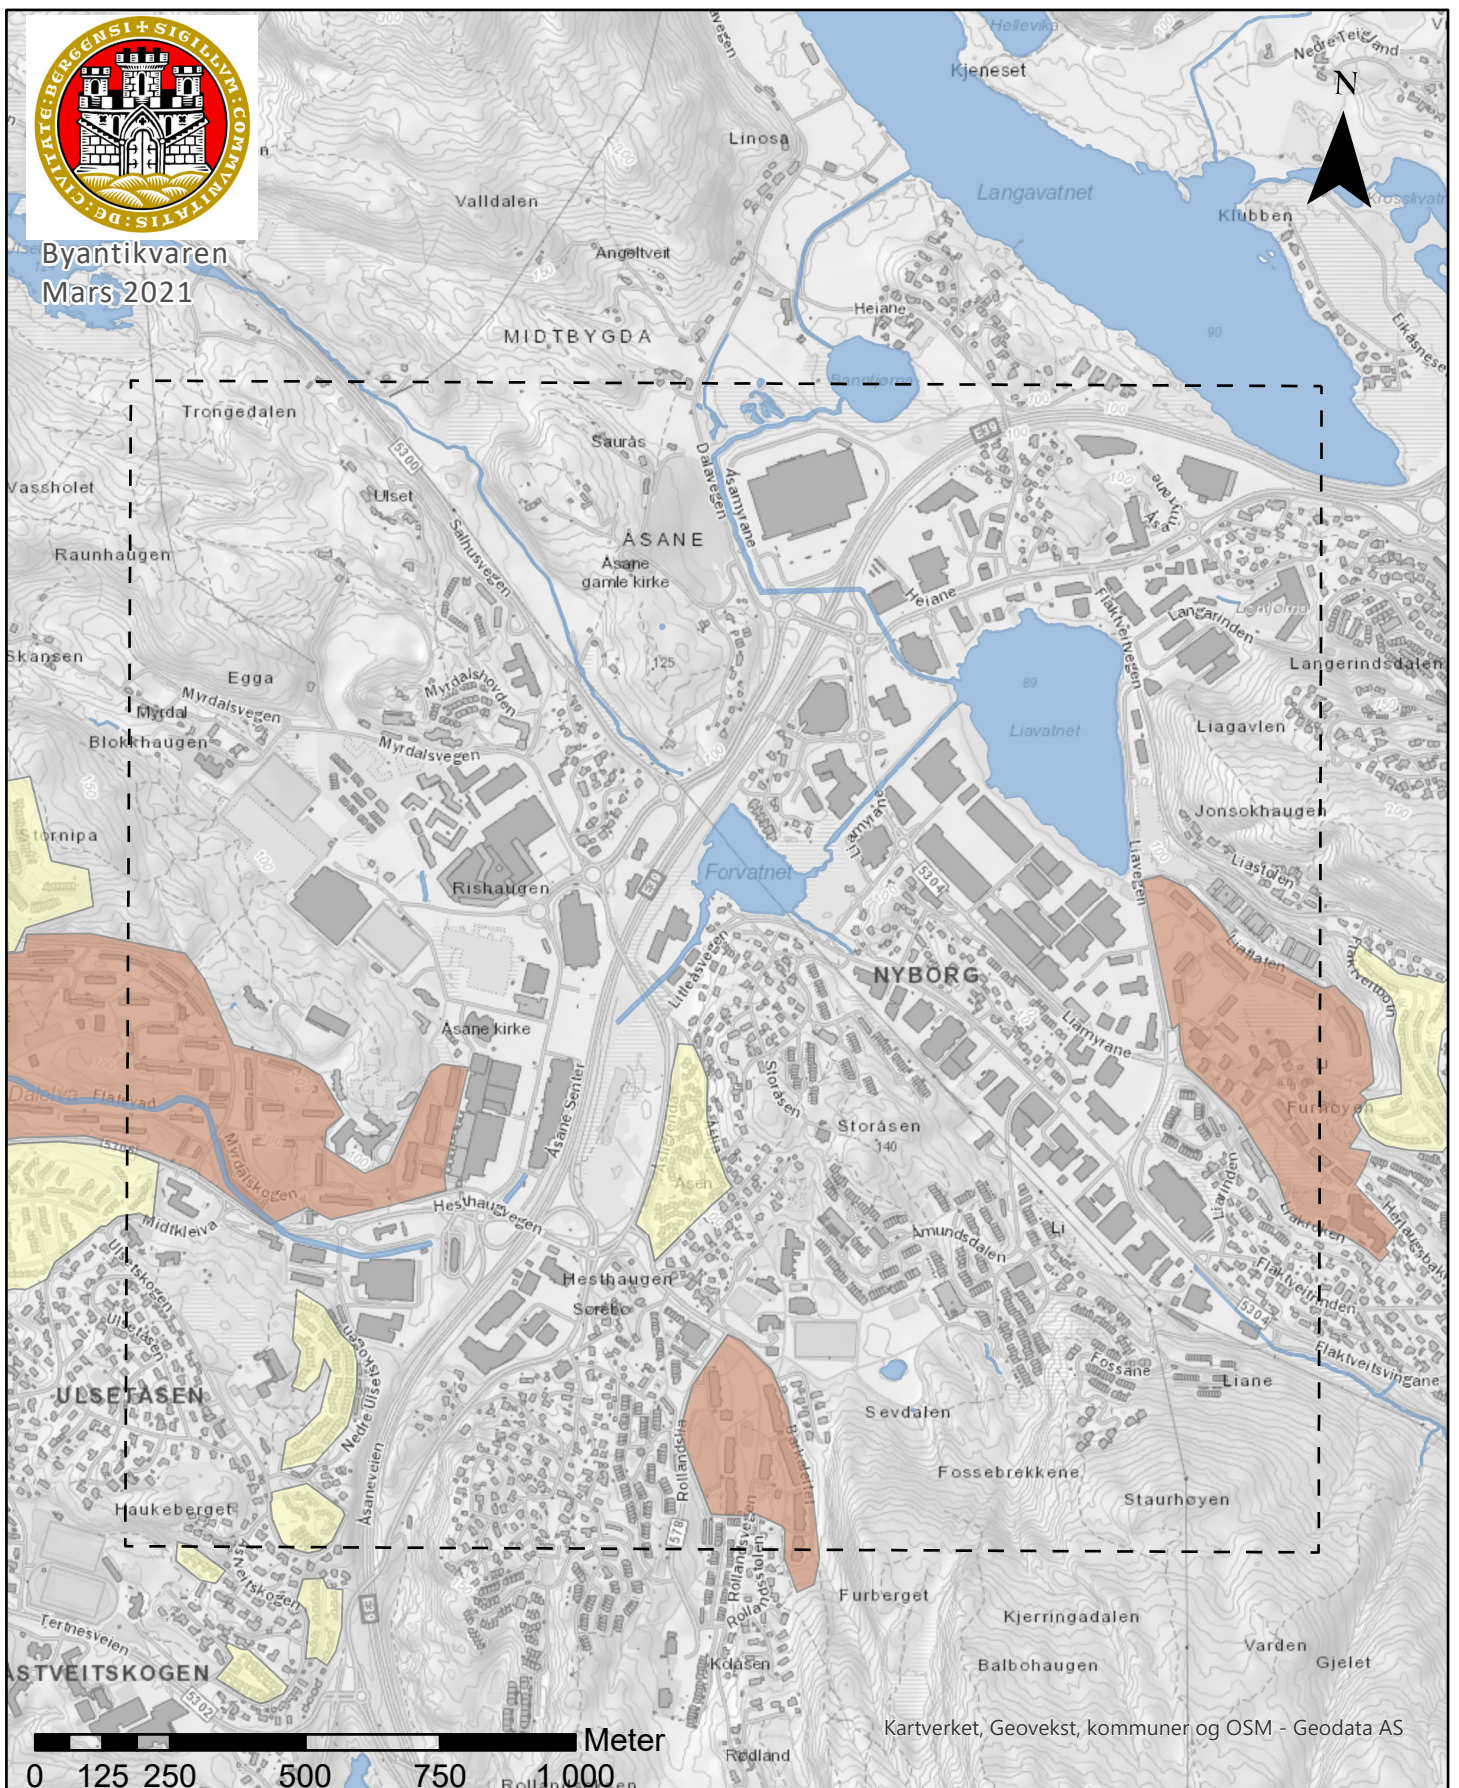
Kulturminnegrunnlag for Åsane sentrale deler Registrert bebyggelsesstruktur i kulturminneplanen

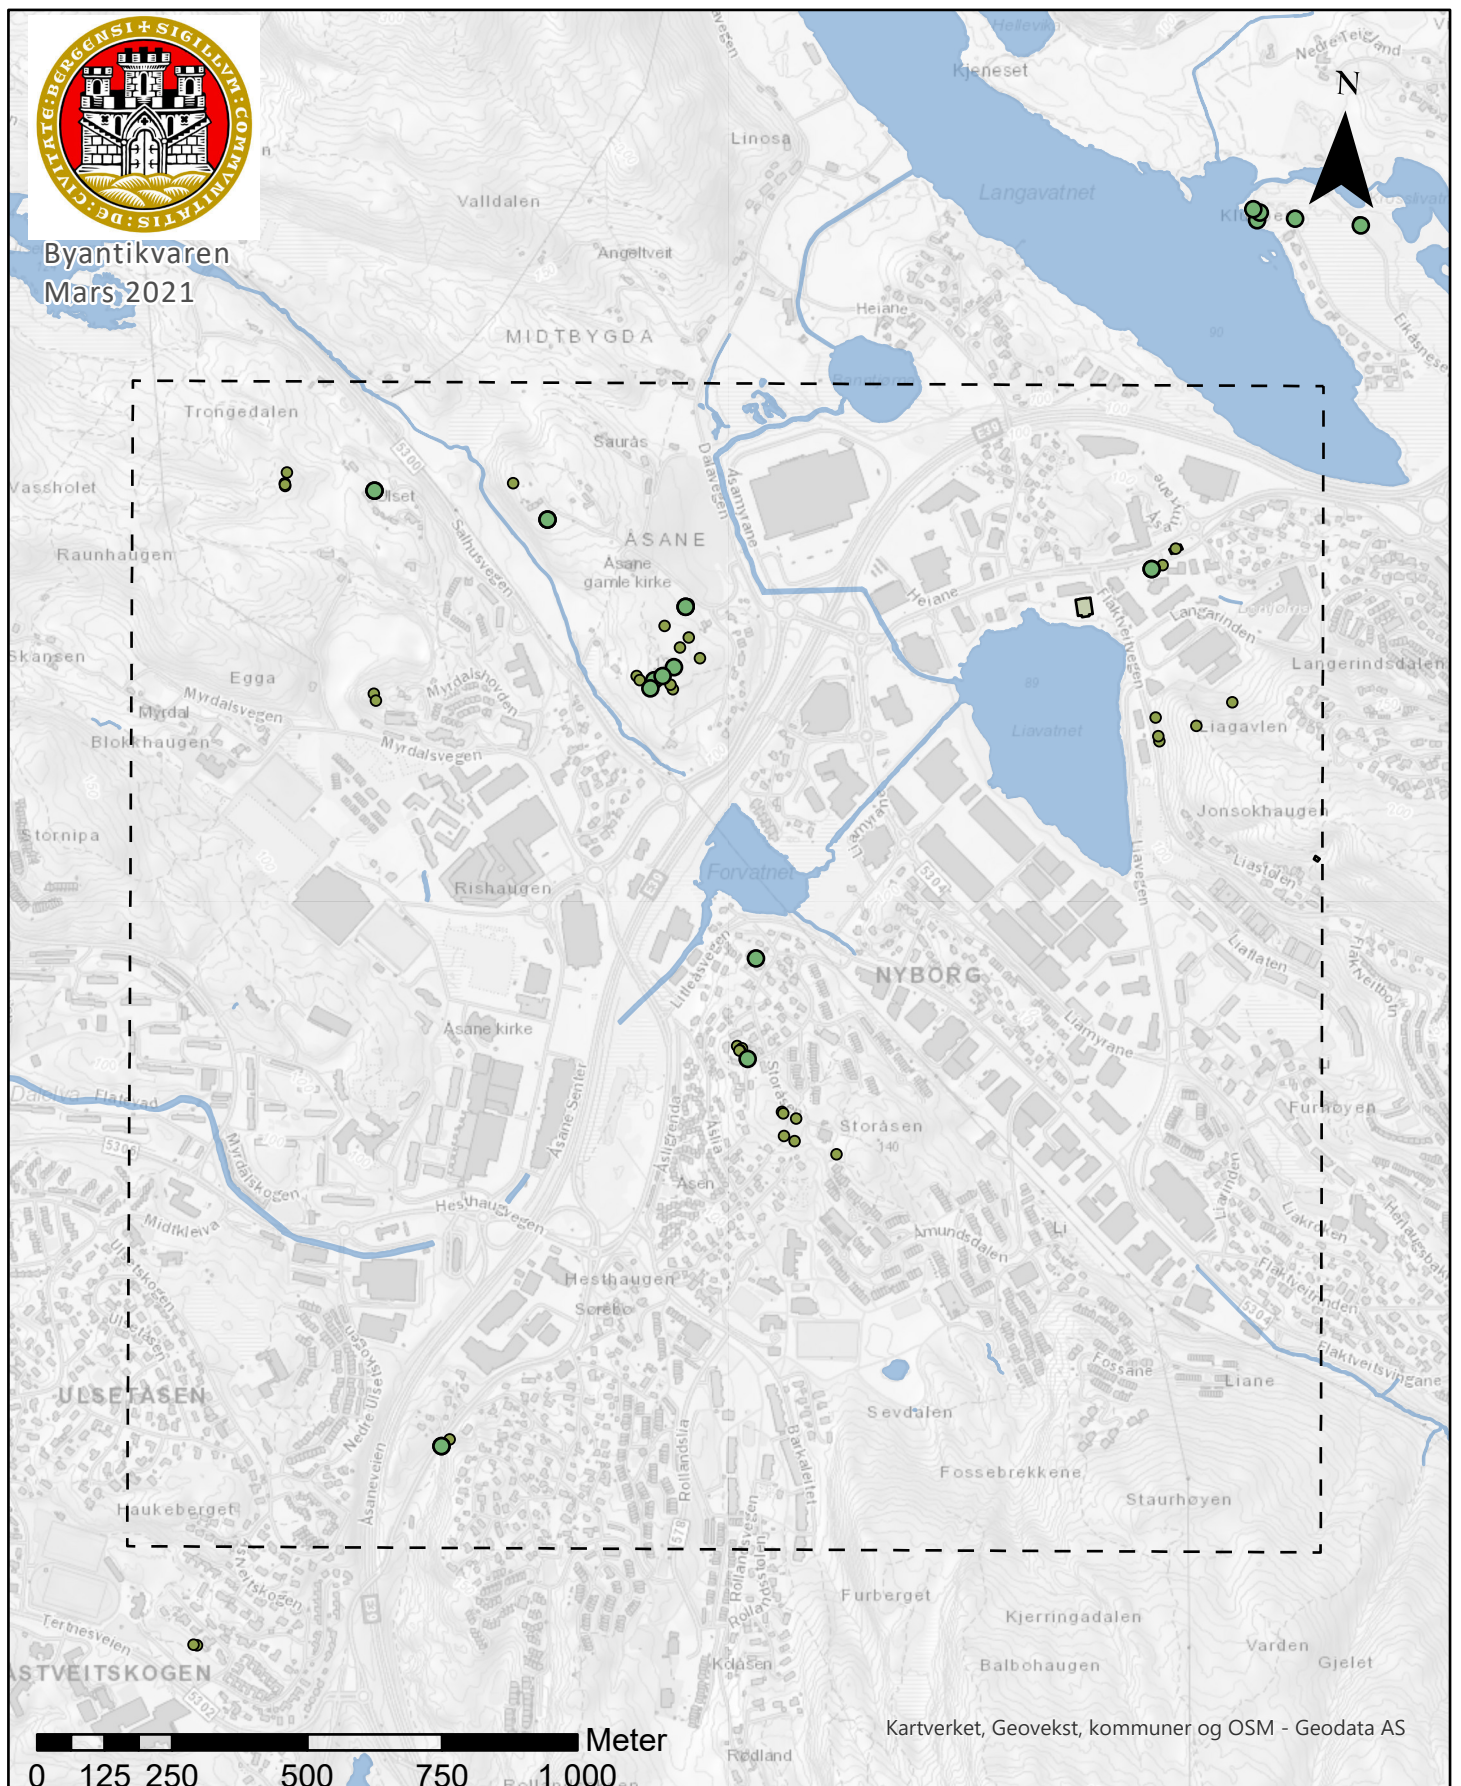
Kulturminnegrunnlag for Åsane sentrale deler Krigs- og forsvarsminner
