KULTURMINNEGRUNNLAG

Strategisk planprogram for Åsane sentrale deler (Planid.:66290000)

Kulturminnegrunnlag for Åsanes sentrale deler

Juni 2021

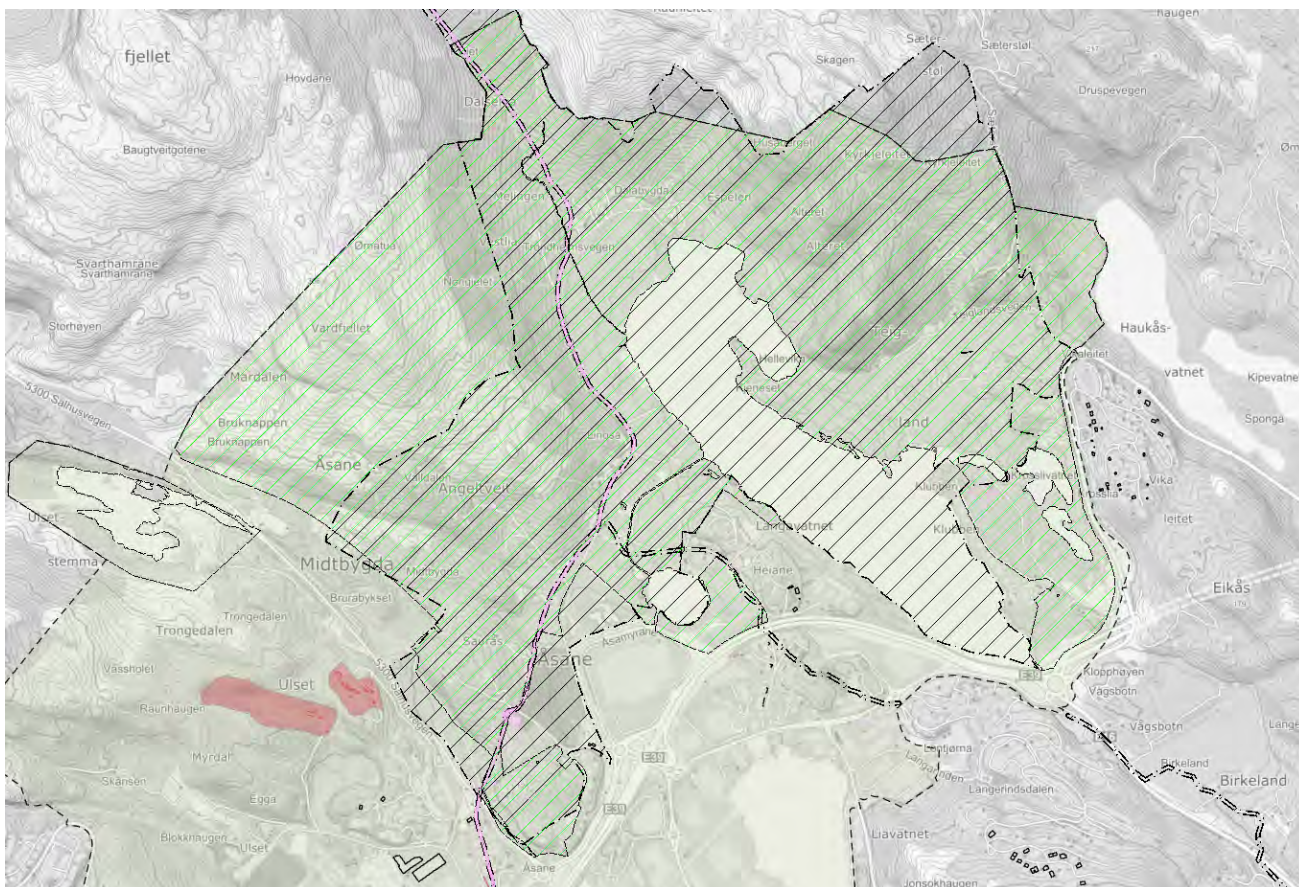
Figur 1: Kartutsnitt som viser hensynssone bevaring i KPA2018 (svart skravur), retningslinjeområde kulturlandskap (grønn skravur) og de to regulerte bevaringsområdene (tun) på Ulset gård (røde polygoner).

På tunet tilhørende bnr.1 og 2 på Ulset er også en rekke gårdshus bevart, både våningshus og driftsbygninger, det samme gjelder tunet og noe av innmarken til tidligere bnr.3 (nåværende bnr.335). De to tunområdene er regulerte til bevaringsområder etter PBL1985 i reguleringsplanen Ulset vest, arealplan-ID 16350000.

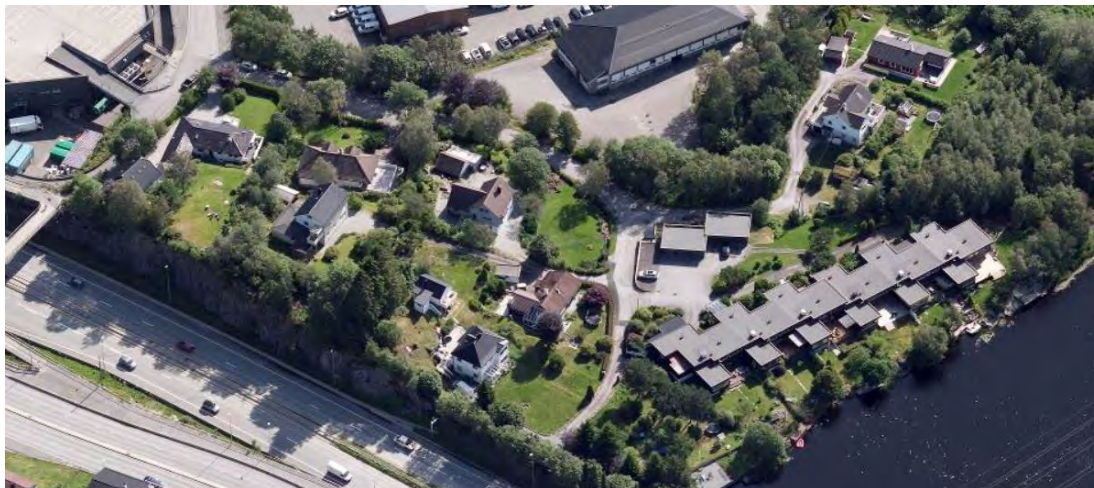
Figur 29: Atriumrekkehus i Forvasshaugen 16-26 (Foto: Blom Urbex, 2019)

I **Forvasshaugen 16-26** ligger en rekke på med atriumhus, 6 boliger tegnet av Byggmester Nyland i 1973. De ligger idyllisk til like ved vannet i en liten "lomme" med eneboliger et steinkast fra Gullgruven, industriområder og motorveien. Disse små "lommene" med boliger er ikke uvanlig i det ellers så næring- og industripregede delen av Åsane. Det er viktig at slike områder blir bevart og ikke sanert til fordel for flere næringsbygg eller blokkbebyggelse slik at en beholder en viss tidsdybde og særpreg.
